## **BCSF (2005) - Séisme des Saintes (Guadeloupe) du 21 novembre 2004.**

## Séisme des Saintes (Guadeloupe) du 21 novembre 2004

**BCSF**  
**Bureau Central**  
**Sismologique**  
**Français**

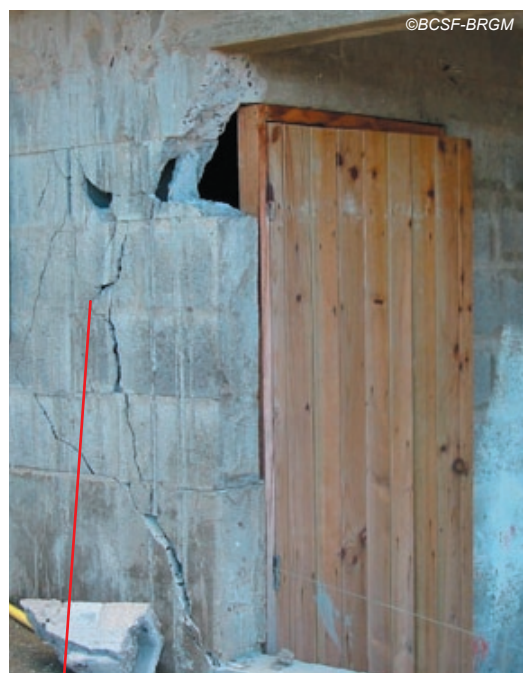
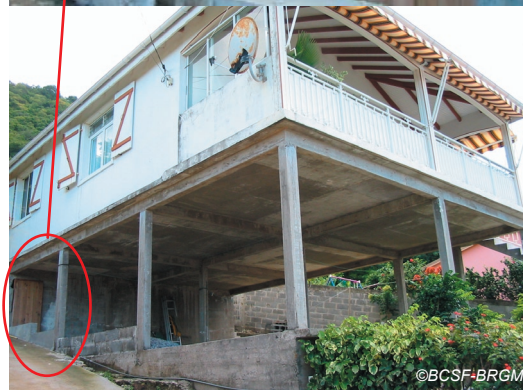
De nombreuses maisons sont construites sur un premier niveau transparent, certaines ayant été proches de la rupture lors du séisme (e.g. Fig.IV-3).

Fig. IV-3 Exemple d'une construction vulnérable implantée sur un terrain en pente et comportant un niveau transparent - Terre-de-Haut.

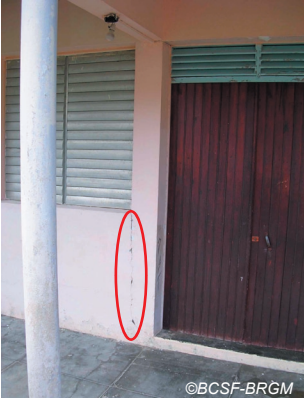
*Fig. IV-11. Fissures sur une maison à proximité du débarcadère (vulnérabilité C).*

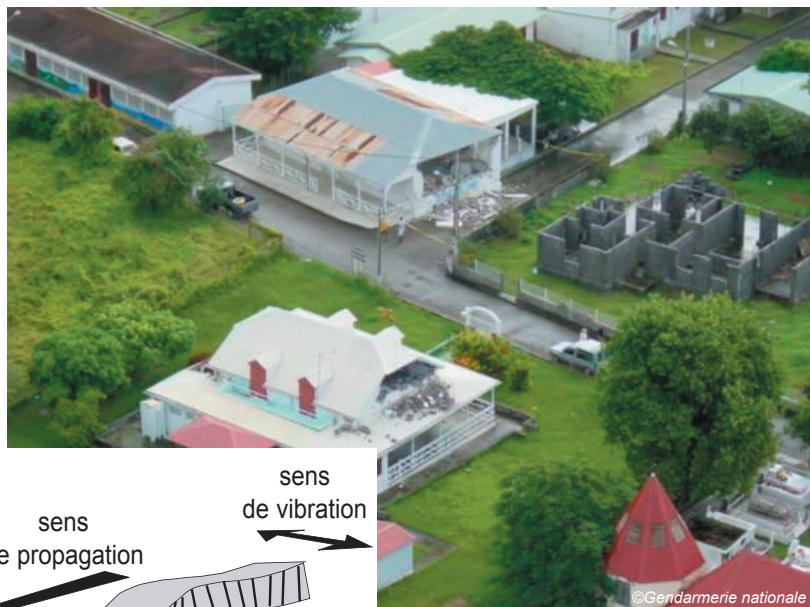
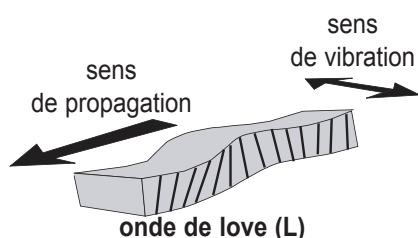
Explication possible du parallélisme des dégâts par la polarisation d'une onde de love

Fig. IV-14. Vue aérienne montrant le parallélisme entre les façades effondrées (la façade de l'église de la photo ci-contre est également dans la même orientation).

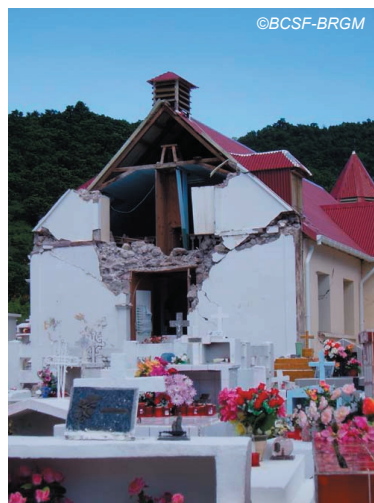
Fig. IV-15. Dommages sur le clocher et le fronton de l'église (mur en moellons - vulnérabilité A).

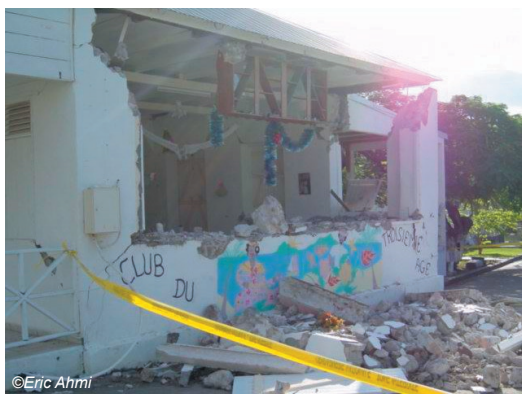
Fig. IV-16. Effondrement d'un mur du foyer du 3<sup>ème</sup> âge. Bâtiment en maçonnerie brute, sans chaînage (vulnérabilité A-B, dommages de niveau 4).

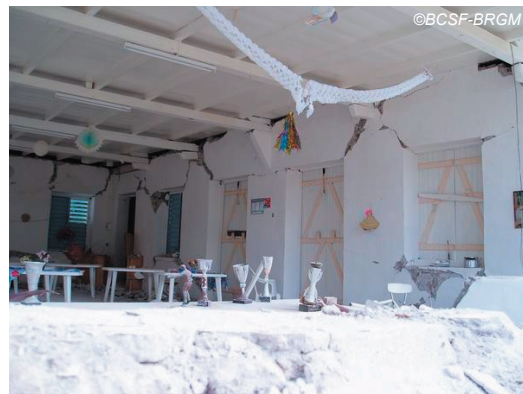
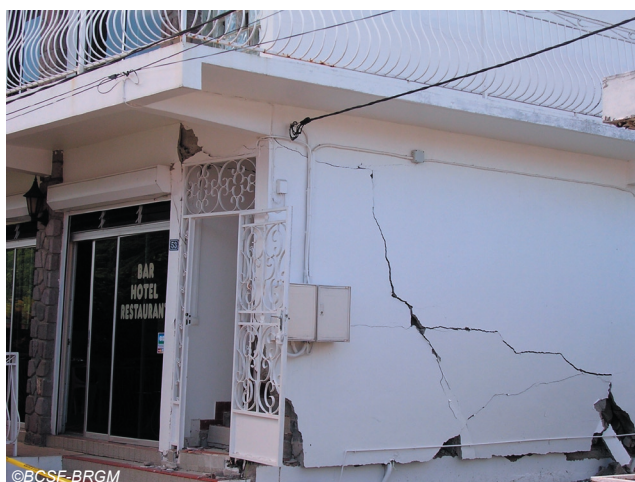
Fig. IV-17. Dommages de niveau 4 à l'hôtel de Petites-Anses, d'une maçonnerie non renforcée sur structure poteau poutre en béton (vulnérabilité B-C).

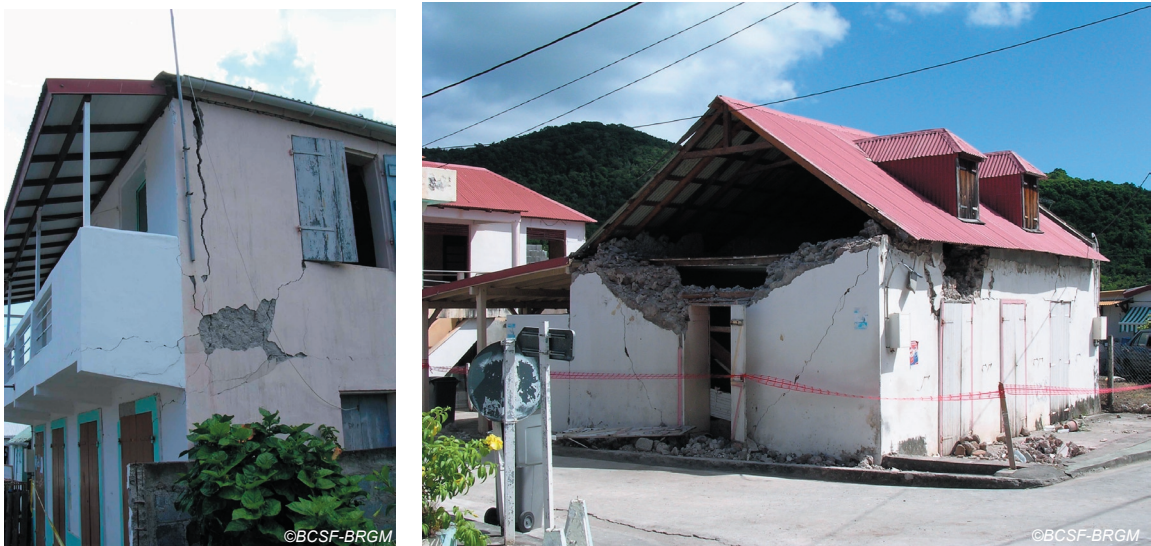
Fig. IV-20. Dommages de niveau 3-4 sur maisons individuelles (vulnérabilité A) au centre du bourg de Petite-Anses.

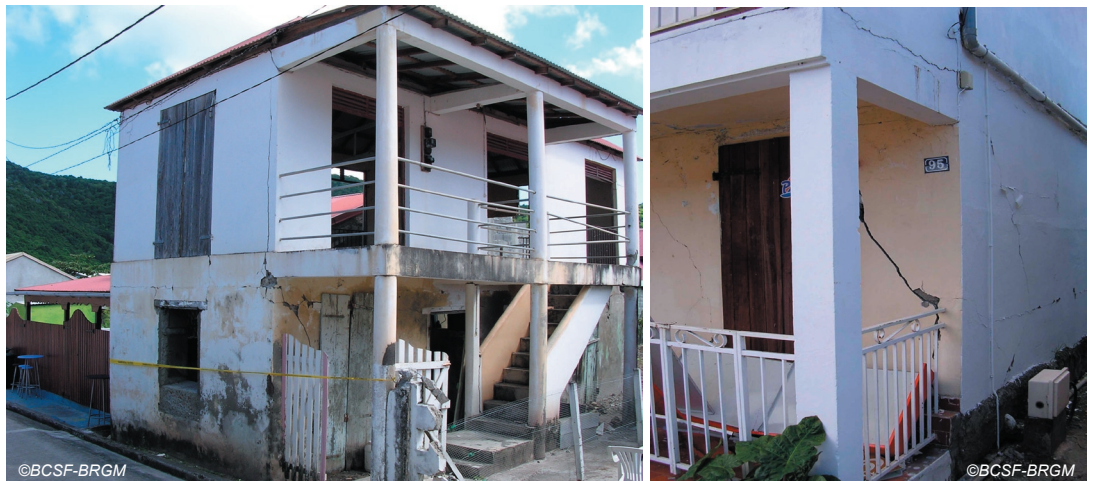
Fig. IV-21. Dommages divers sur maisons individuelles au centre du Bourg de Petites-Anses (vulnérabilité A-B).

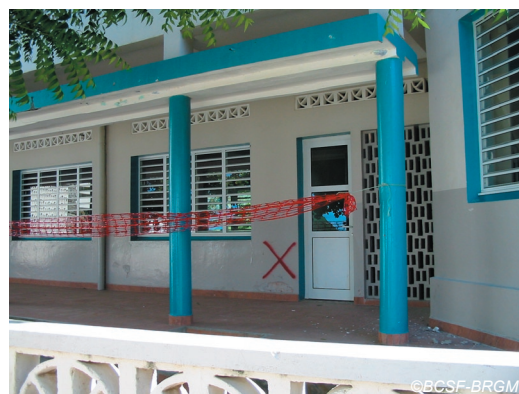
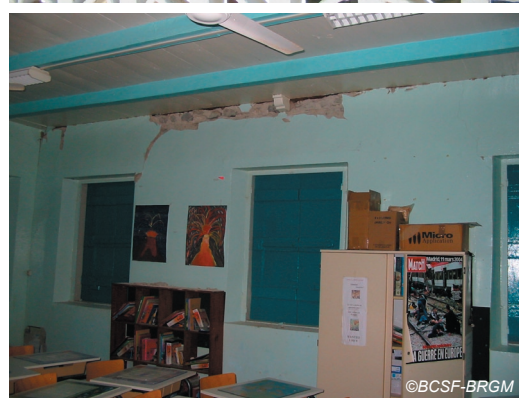
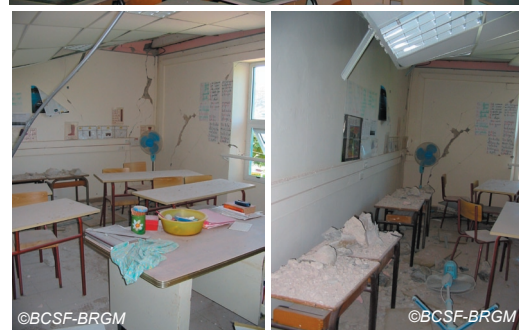
Fig. IV-22. Terre-de-Haut - école primaire.

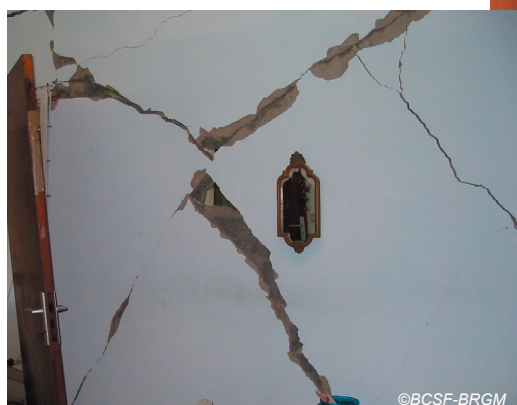
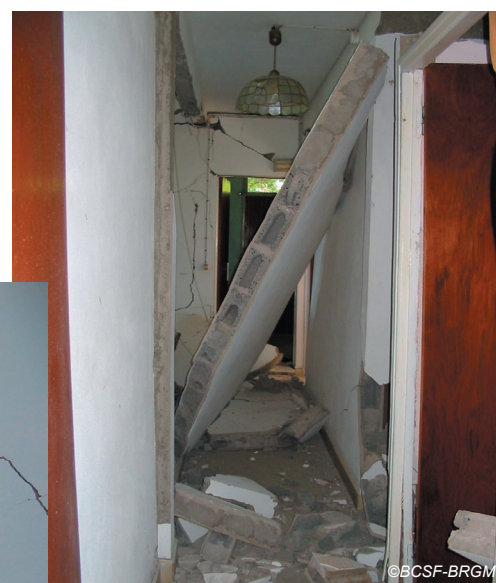
De lourds dégâts sont constatés sur la commune, notamment vers le Pain de sucre, partie ouest de Terre-de-Haut. Il existe de nombreuses fissures diagonales dans de nombreux murs de maçonnerie (niveau 3). Les maisons individuelles en structure poteau/poutre et remplissage ont subi sur le secteur du Pain de Sucre des dégâts de niveau 4, avec des ruines de cloisons en parpaings non porteuses et de larges fissurations sur les parties structurantes. Les dégâts sur des maçonneries, vraisemblablement non renforcées, relèvent des dégâts structuraux ou non structuraux graves (fig. IV-23).

Fig. IV-23. Terre-de-Haut - maison individuelle comportant des dégâts de degré 3 à 4 sur des parties porteuses et non porteuses.

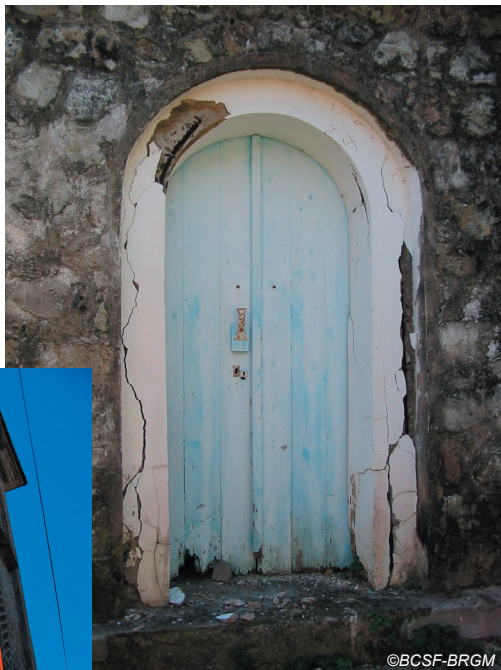
Fig. IV-24. Terre-de-Haut - porte du clocher de l'église.

commerciaux. Le clocher de l'église, qui devrait être détruit, a également subi une forte oscillation transversale, ainsi que la nef sur laquelle sont marquées des fissurations verticales et horizontales importantes sur des parties structurantes (fig. IV-24,25).

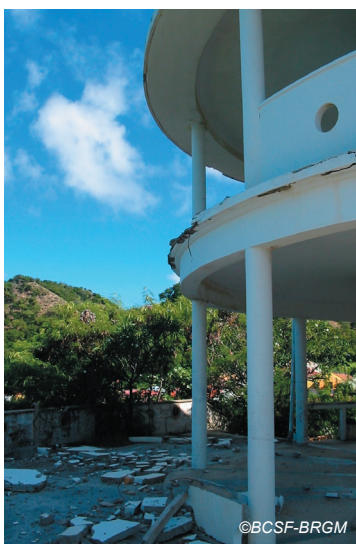
Fig. IV-27. Maison individuelle (centre de Terre-de-Haut) en béton (armé ?) sur pilier sans contreventement (particulièrement vulnérable) : dégâts structuraux et non structuraux graves.

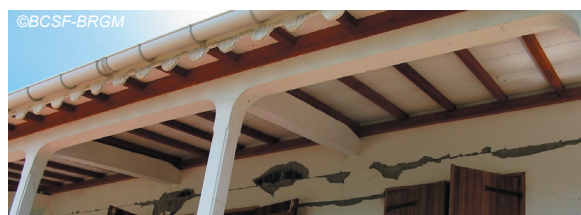
Fig. IV-29. Maison individuelle en maçonnerie de parpaing : fissuration horizontale de degré 3.

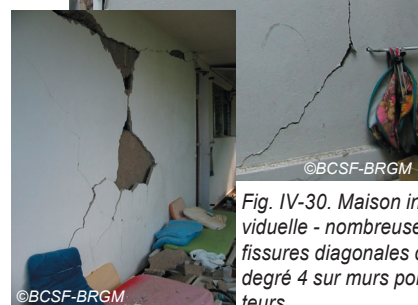
Fig. IV-30. Maison individuelle - nombreuses fissures diagonales de degré 4 sur murs porteurs.

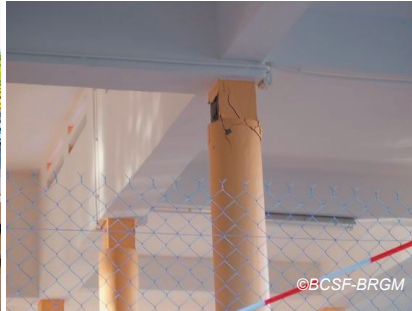
Fig. IV-32. Marché couvert : dommages en tête de poteau, généralisés sur cette structure (dommage de niveau 2-3). On peut suspecter un phénomène de poteaux courts.

de « poteaux de soutènement fracturés » et de « fracture dans les murs porteurs ». L'école de Routhiers (fig.IV-35) montre une désolidarisation entre les cloisons internes du premier étage et la structure du bâtiment. La mairie, le marché couvert (fig. IV-32) et l'église (fig. IV-33) ont subi des dommages importants (fractures aux angles de liaison entre éléments structuraux, éclatement de béton sur poteaux en béton armé). Sur le marché couvert, on peut suspecter des dommages liés au phénomène de poteaux courts. Les bâtiments qui ont le plus soufferts sont généralement anciens, de classe de vulnérabilité B ou C. Sur les maisons individuelles les dommages semblent légers à modérés.

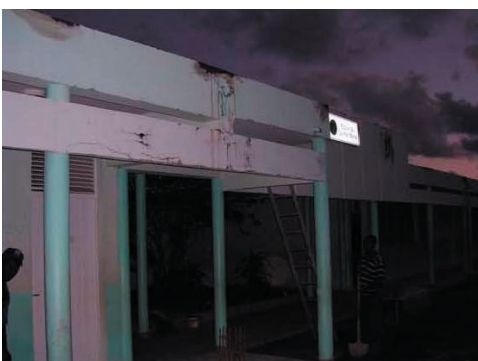
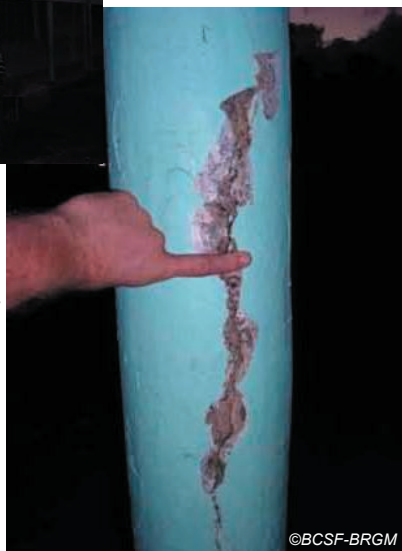
Fig. IV-34. Ecole de Sainte Marie : le poteau endommagé montré sur la photo de droite est le poteau d'angle de la photo de gauche. Il s'agit du seul poteau endommagé de toute l'école (dommage de niveau 3 isolé). Par ailleurs, un parement décoratif en béton courant le long du haut du bâtiment, fortement endommagé par le séisme, a dû être détruit pour sécuriser le bâtiment.

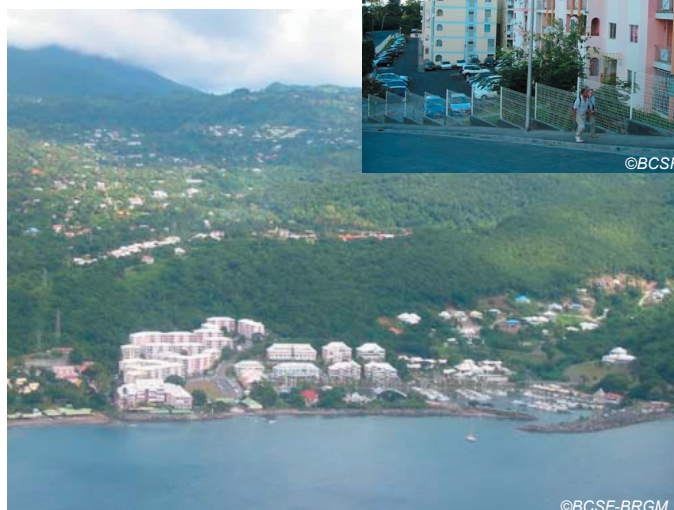
Fig. IV-40. Gourbeyre - Marina Rivière Sens.

Les bâtiments de la SIG de Rivière-Sens (fig. IV-40) semblent avoir bien supporté la secousse. Aucun dommage apparent de l'extérieur n'a été visible. Le rapport AFPS signale toutefois "qu'un bâtiment de ce quartier a subi un affaissement différentiel sous séisme, dû à des fondations effectuées en partie sur du remblai".

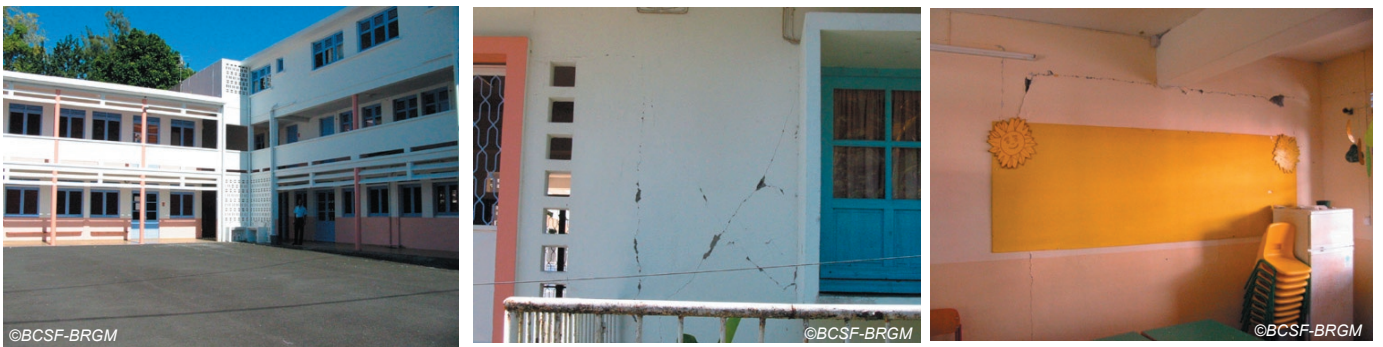
C'est le secteur de Matouba (600 m) qui semble avoir été le plus touché par la secousse (fig.IV-45 à IV-47). L'école mixte Louis Chalcol de Matouba (fig. IV-46), avec une ossature en béton armé à remplissage, présente de graves dommages, notamment dans son bâtiment situé le long de la route. Il est marqué par une fissuration en X dans la partie à remplissage et est fissuré sur des parties porteuses. L'aile du bâtiment perpendiculaire à la voirie se trouve moins touchée. Des problèmes d'entrechoquement des bâtiments en L se sont produits.

Fig. IV-46. Ecole mixte Louis Chalcol - Entrechoquement des corps de bâtiment disposés en L, dégâts de niveau 2 et 3 - vulnérabilité C).

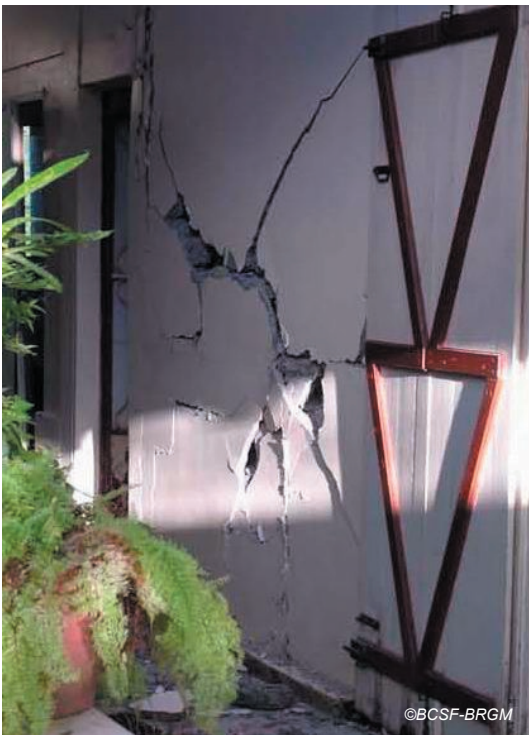
Concernant le quartier « La Plaine », la visite de terrain suggère fortement que les dégâts importants observés sont dus à un effet de tassement du sol. Les maisons les plus touchées (fig. IV50, IV-51) sont en effet en bordure de ravine et des marques de tassement du sol sont clairement visibles alentour. Les maisons situées en amont, en terrain plat, n'ont souffert d'aucun dommage visible à l'extérieur et les dégâts à l'intérieur d'une habitation que nous avons visitée sont de niveau 1 (quelques fissures fines). Le décès d'une fillette et l'hospitalisation de sa soeur sur ce quartier montrent de façon dramatique la très grande vulnérabilité de certaines zones d'implantation de l'habitat.

Fig. IV-51. Lieu dit La Plaine. Dommages graves sur une maison individuelle en bordure de la ravine.

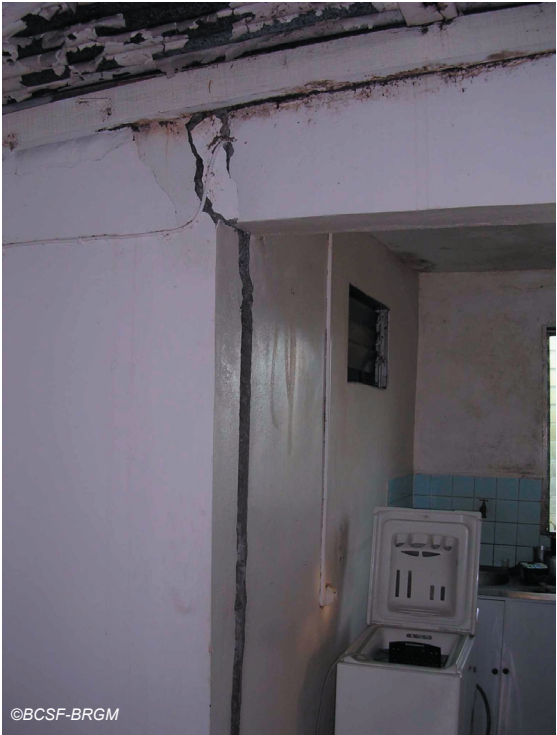
Fig. IV-52. Désolidarisation d'un mur, dommages de niveau 3 et 4 sur une maison en bord de ravine.

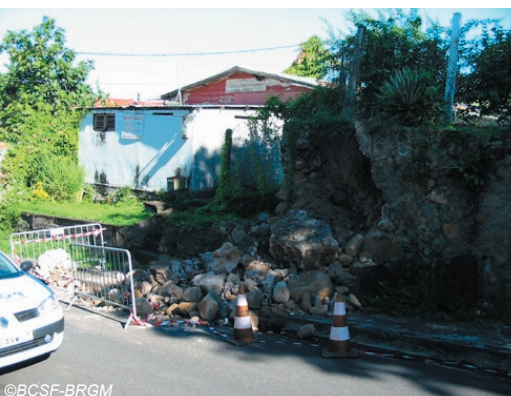
A l'école maternelle Rivières-des-Pères (fig. IV-66), les piliers de soutien de la cour intérieure sont fissurés (éclatement). Le Collège Joseph Pitat a connu quelques fissurations ainsi que la caserne des pompiers et l'école primaire du Carmel. Un mur vulnérable s'est effondré en partie haute de Basse-Terre (fig. IV-65).

Fig. IV-65. Eboulement d'un mur en partie haute de la commune de Basse-Terre.

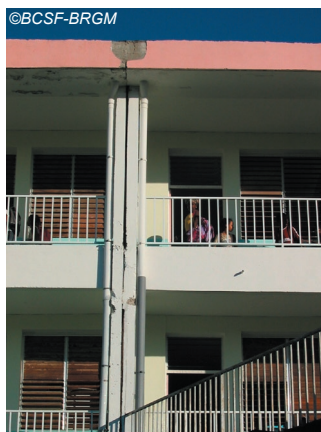
Fig. IV-76. Vieux-Habitants - école du Beau - dégâts de niveau 1 à 2 sur structure poteau-poutre + remplissage ou sur pilier.

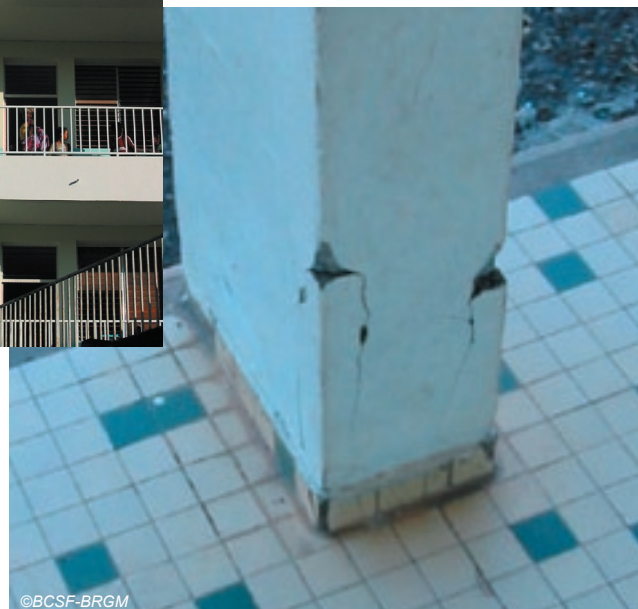
Fig. IV-78. Dégâts au niveau du joint de dilatation.

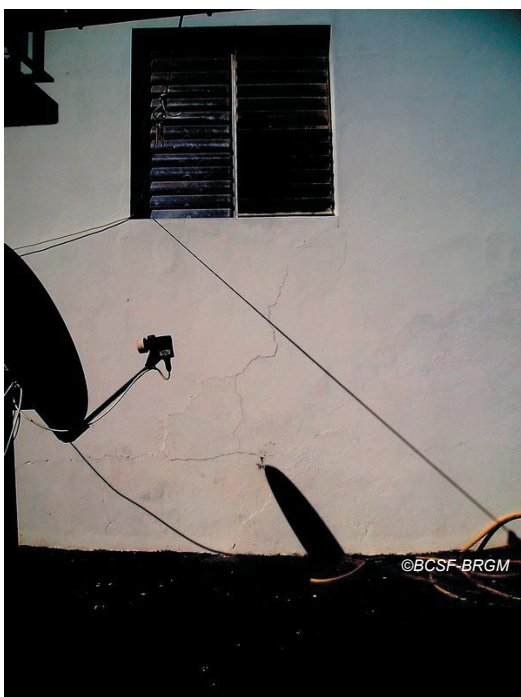
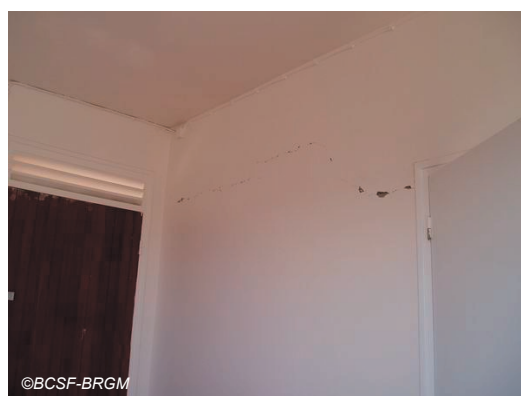
Fig. IV-85. Les seuls dégâts sur l'unique habitation individuelle de Vieux Fort ayant fait l'objet d'une déclaration en mairie relèvent de nombreuses fines fines (intérieures, extérieures), ainsi qu'un dommage sur un élément de toiture.

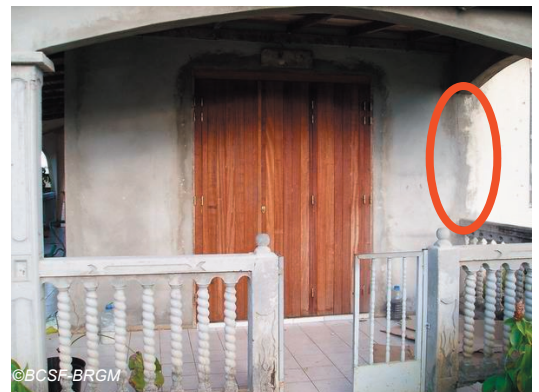
Fig. IV-93. Dommages sur la seule maison d'habitation de la commune identifiée comme ayant subi des effets dus au séisme (dommage de niveau 2 sur un bâtiment très vulnérable ayant connu des réparations à plusieurs reprises).
