BCSF (2005) - Séisme des Saintes (Guadeloupe) du 21 novembre 2004.

Séisme des Saintes (Guadeloupe) du 21 novembre 2004

BCSF
Bureau Central
Sismologique
Français

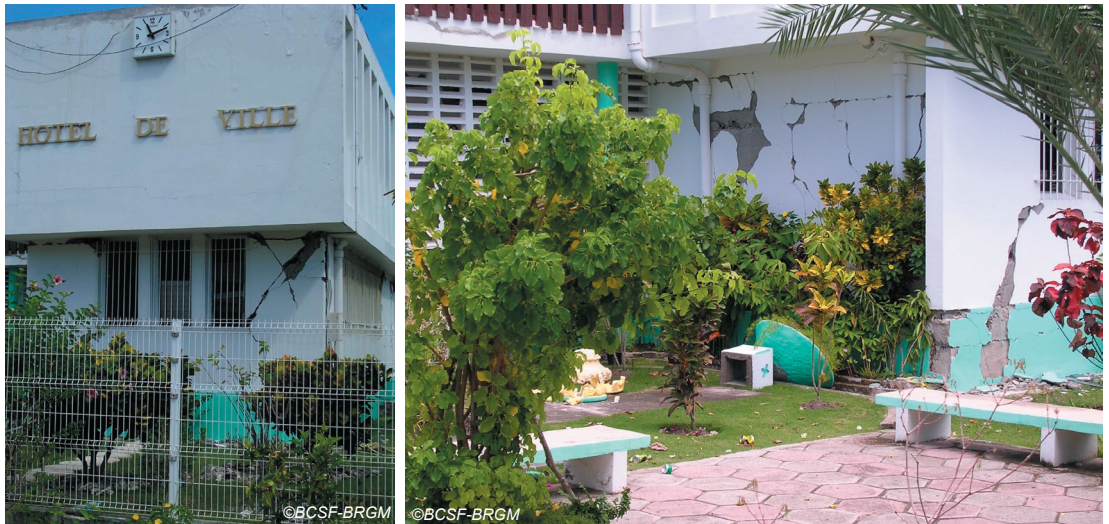
Fig. IV-19. Dommages de niveau 3-4 sur la mairie (vulnérabilité B-C). Le bâtiment a été rasé.

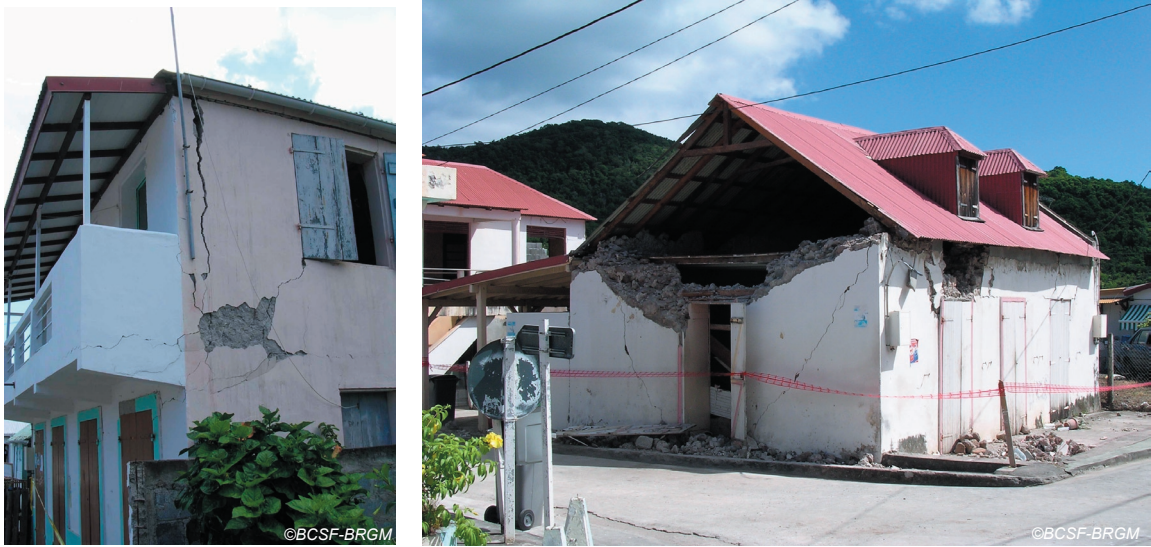
Fig. IV-20. Dommages de niveau 3-4 sur maisons individuelles (vulnérabilité A) au centre du bourg de Petite-Anses.

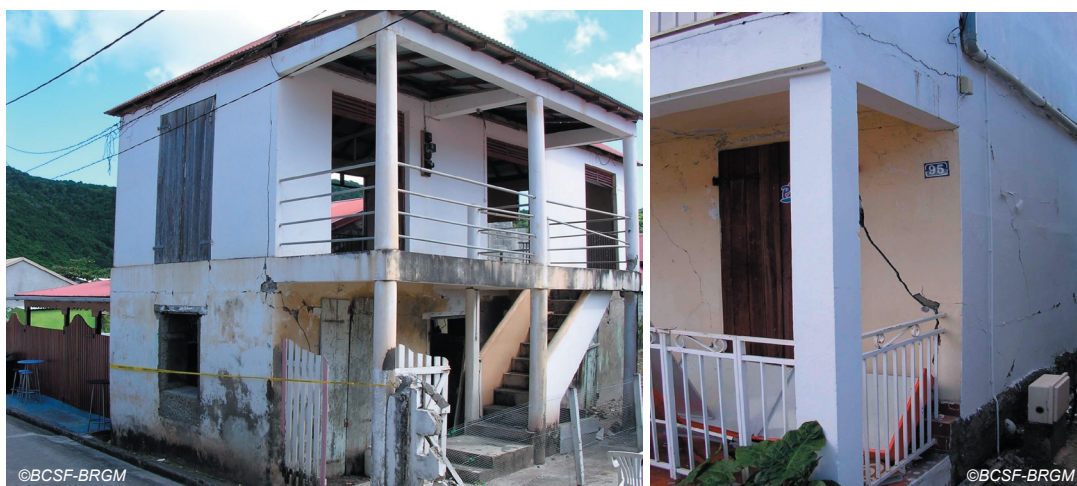
La variabilité interne de l'intensité de la secousse semble donc importante sur l'île de Terre-de-Bas. De toute évidence, à vulnérabilité identique, les bâtiments situés en hauteur, au-dessus du centre du bourg de Petites-Anses, ont beaucoup moins souffert que ceux situés sur les terrains plats du centre du bourg et un effet de site marqué est probable au niveau du bourg.

Fig. IV-21. Dommages divers sur maisons individuelles au centre du Bourg de Petites-Anses (vulnérabilité A-B).

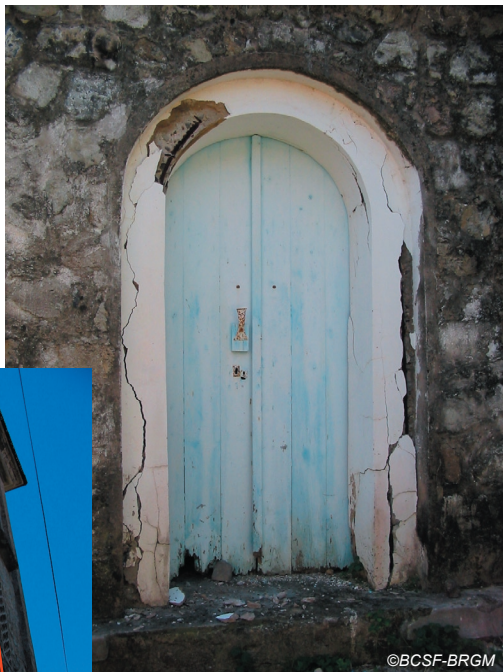
Fig. IV-25. Terre-de-Haut - clocher de l'église.

commerciaux. Le clocher de l'église, qui devrait être détruit, a également subi une forte oscillation transversale, ainsi que la nef sur laquelle sont marquées des fissurations verticales et horizontales importantes sur des parties structurantes (fig. IV-24,25).

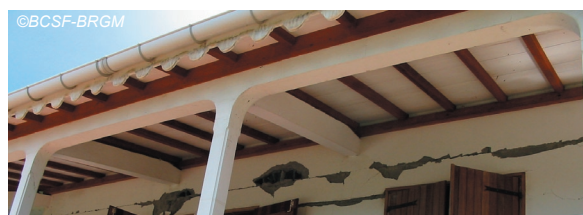
Fig. IV-30. Maison individuelle - nombreuses fissures diagonales de degré 4 sur murs porteurs.

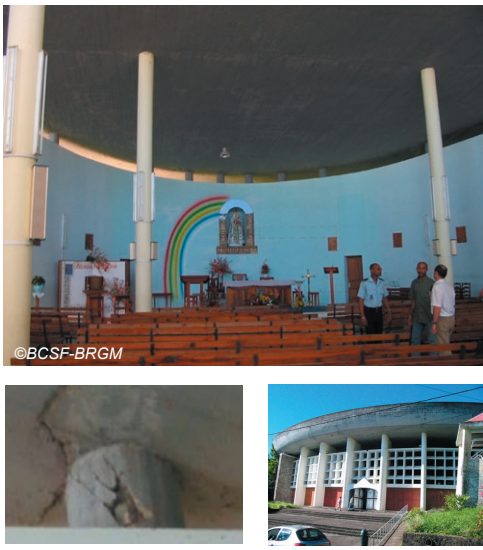
L'église de Matouba a connu un dégât sur les piliers soutenant sa dalle supérieure (effets de poteaux courts). Des maisons sur pilotis (fig.IV-48) particulièrement vulnérables en structure béton et remplissage sont également fissurées de toutes parts. Une maison individuelle ancienne en maçonnerie de moellons a subi un effondrement partiel d'un mur extérieur. Selon Patricia Ballandier, d'autres établissements sur la commune ont subi ce même type de dommages, l'école communale des quatre chemins, l'école communale mixte II, l'école communale mixte I (sous la mairie) et le collège Rémy Nainsouta. D'autres dégâts nous ont encore été signalés, sur la chambre des métiers, le bâtiment de la police municipale ou le Pont Matouba pour ne citer que les principaux. L'église paroissiale de St. Claude (fig.IV-41, IV-42) et son clocher (proche de la mairie) ont été endommagés. Le clocher en structure béton (poteau/poutre), a été cisailé dans son tiers supérieur.

Fig. IV-45. Flambage de piliers sur l'église de Matouba (effets poteaux-courts).

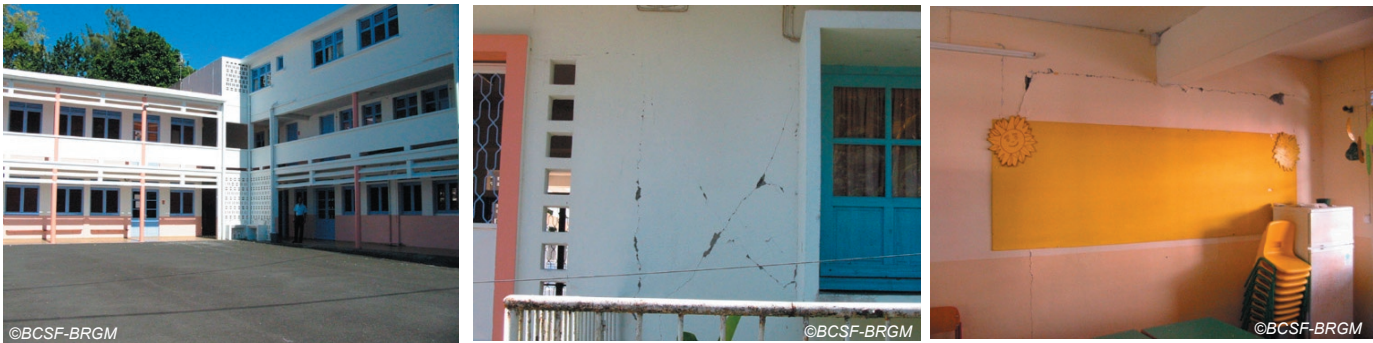
C'est le secteur de Matouba (600 m) qui semble avoir été le plus touché par la secousse (fig.IV-45 à IV-47). L'école mixte Louis Chalcol de Matouba (fig. IV-46), avec une ossature en béton armé à remplissage, présente de graves dommages, notamment dans son bâtiment situé le long de la route. Il est marqué par une fissuration en X dans la partie à remplissage et est fissuré sur des parties porteuses. L'aile du bâtiment perpendiculaire à la voirie se trouve moins touchée. Des problèmes d'entrechoquement des bâtiments en L se sont produits.

Fig. IV-46. Ecole mixte Louis Chalcol - Entreochoquement des corps de bâtiment disposés en L, dégâts de niveau 2 et 3 - vulnérabilité C).

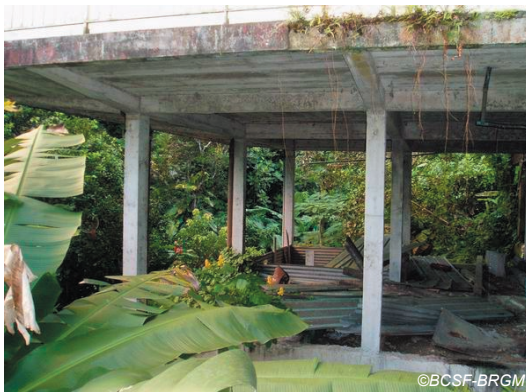
Fig. IV-53. Maison d'apparence très vulnérable n'ayant subi aucun dommage visible de l'extérieur. Lieu dit du « Soldat ».

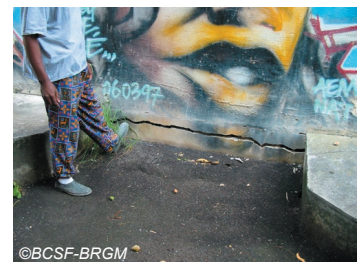
Fig. IV-90. Fissuration large en bout de bâtiment sur les structures porteuses - HLM Henri IV.
