Epave du paquebot Polynésien (1918)

Max Guérout

**Compte rendu
de
l'intervention du chasseur de mines *Verseau*
sur
l'épave du paquebot *Polynésien*
(15 au 22 octobre 2007)**

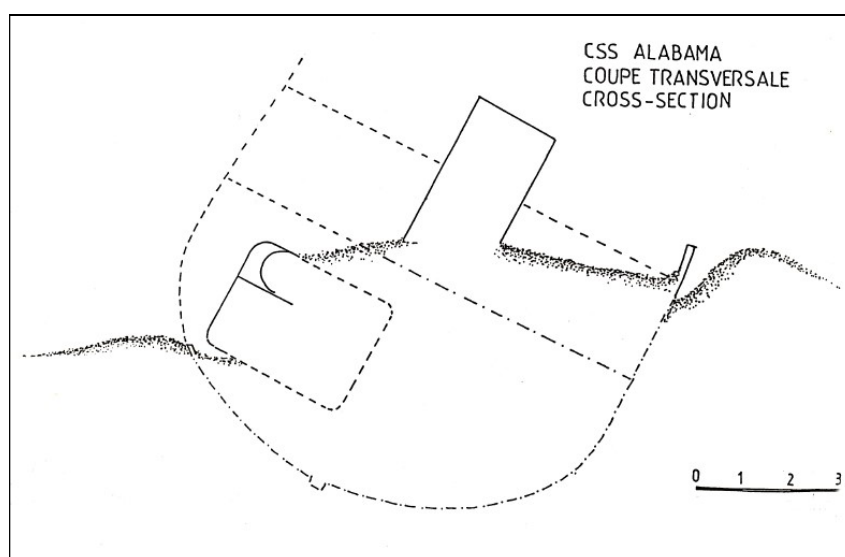
Figure 3 - Coupe transversale de l'épave de *l'Alabama*

Compte tenu de l'inclinaison de l'épave les images sonar sont exploitables uniquement sur le côté tribord de l'épave. Sur bâbord les rayons sonores arrivent sur la coque avec une incidence trop faible. Par ailleurs il n'est pas impossible, compte tenu des courants qui règnent dans la zone, que du sédiment se soit amassé plus sur bâbord que sur tribord, phénomène que nous avons observé dans des conditions semblables sur l'épave de *l'Alabama*.

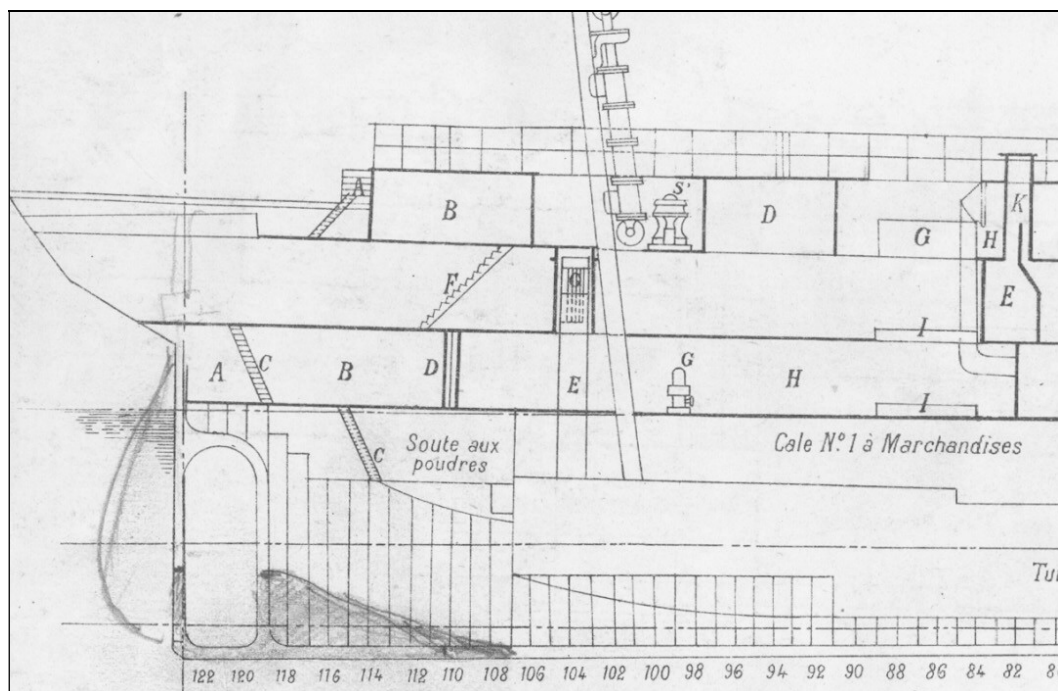
Figure 5 – Plan de la partie arrière

1 - Partie arrière, entre couples 90 et 123 AR.

L'ombre permet de distinguer distinctement la voûte et le gouvernail ainsi que l'hélice. La coque est bien conservée. On constate que l'épave est peu enfoncée dans le sédiment. Sur la vue de dessus (Figure 6) on distingue très probablement la pièce d'artillerie de 140 mm (vue directe et ombre), le roof B du plan de construction, et sur bâbord le mât d'artimon abattu, dont l'extrémité repose sur le fond.

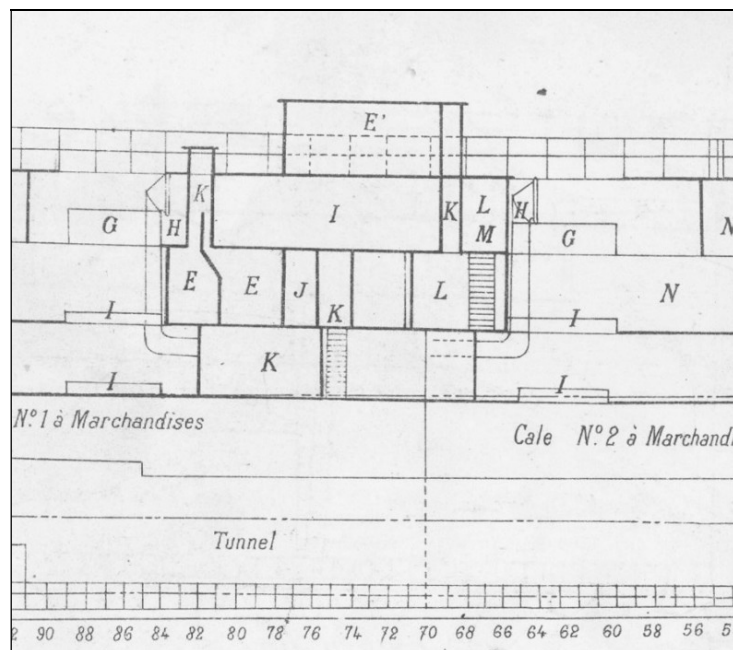
Figure 9 – Plan entre couples 60 et 90

2 – Pont promenade, salon de lecture (E') et salon de musique (I).

Ces deux salons superposés sont situés plus sur l'avant entre les couples 60 et 90 AR, seules les armatures verticales de la structure de ces deux salons subsistent et sont clairement visibles en ombre portée sur la figure 10

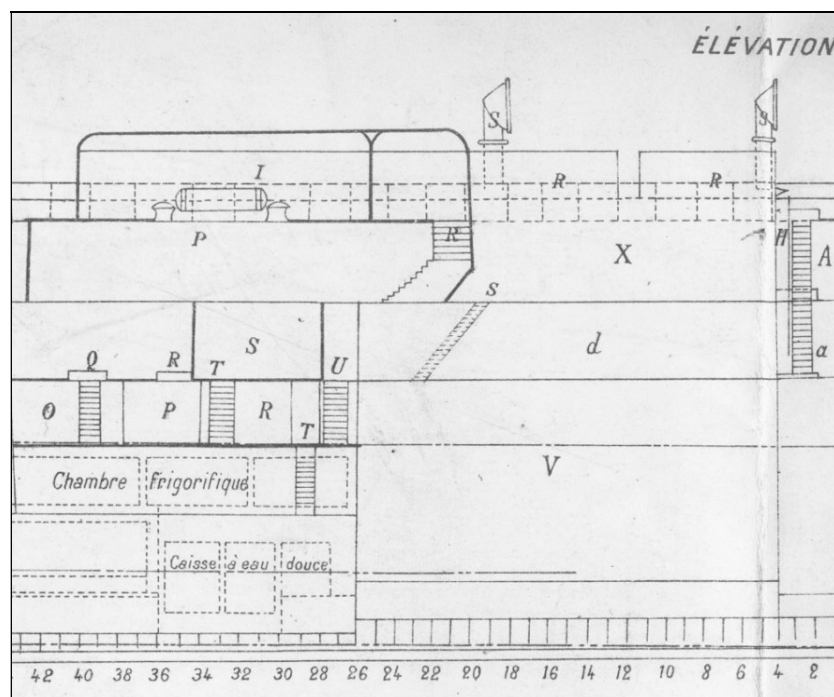
Figure 12 – Plan entre couples 10 AV et 60 AR

3 – Zone située entre les couples 60 AR et 10 AV.

Dans cette portion de l'épave la coque est bien conservée, les superstructures sont très dégradées. Les structures du fumoir des premières classes (I) et du salon des premières classes (P) entre les couples 20 et 44 AR et celles de l'entourage des machines (claire-voie X) entre le couples 4 et 20 AR apparaissent également.

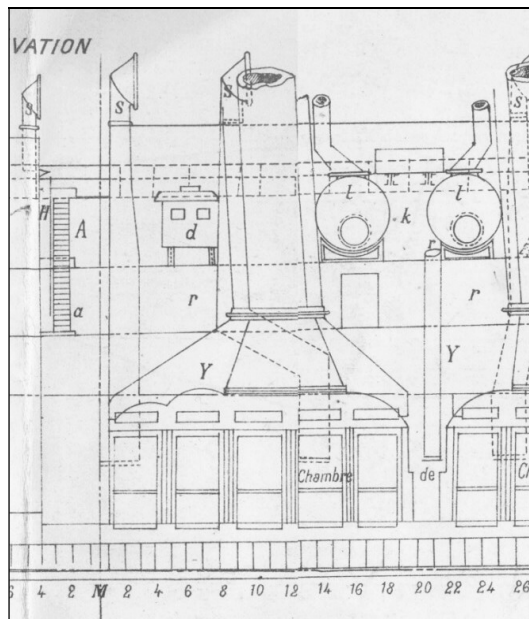
Figure 14 – Plan entre couples 6 et 26 AV

4 – Déchirure de la coque sur tribord

Cette déchirure est située sur le flanc tribord au niveau du couple 10 AV par le travers de la cheminée AR. Il ne s'agit à priori pas d'un impact mais d'une fracture liée aux contraintes générales subie par la coque

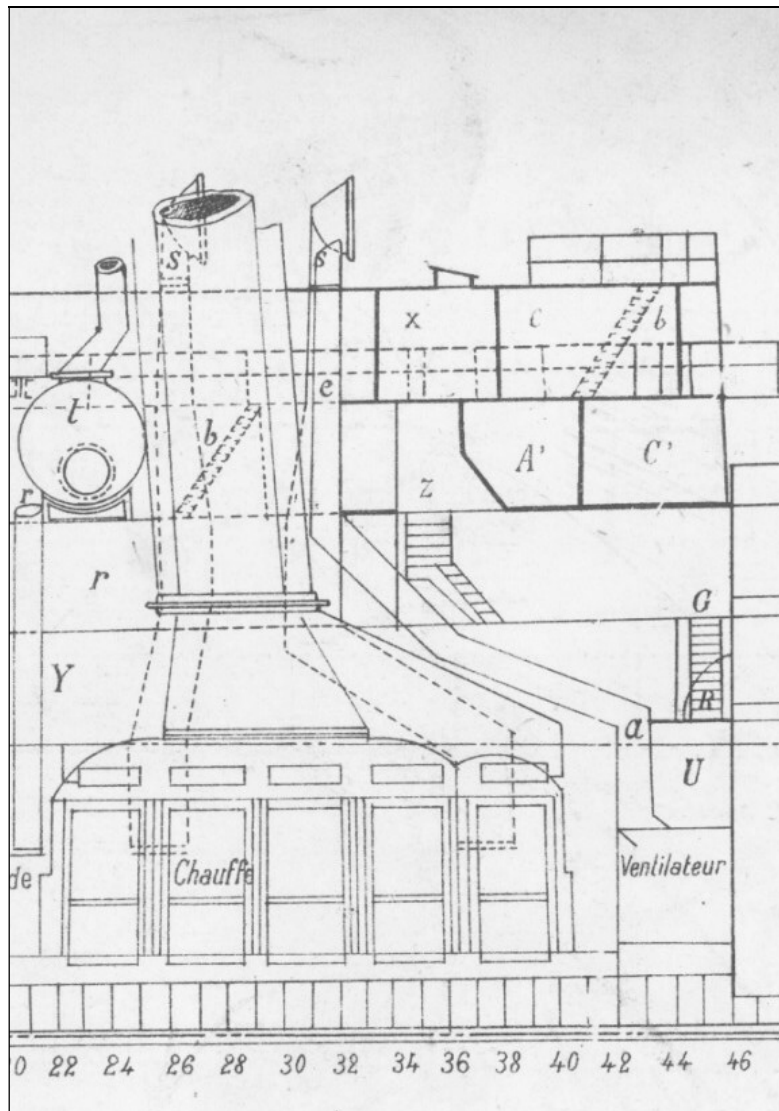
Figure 16 – Plan entre couples 20 et 46 AV

Les images sonar permettent d'observer la cassure du seul côté tribord. Sur ce bord elle est située vers le couple 35 AV, entre la cheminée AV et l'avant de la passerelle. Le sonar n'a pas permis d'obtenir des images exploitables sur le côté bâbord.

5 – Cassure au niveau du couple 35AV (côté tribord)

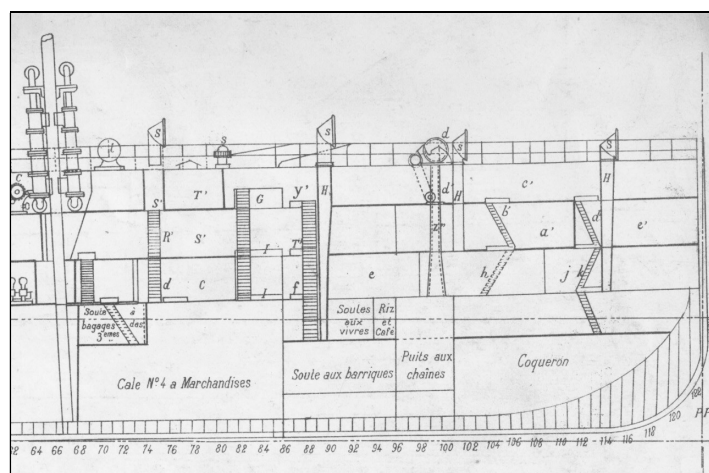
Figure 19 – Plan de la partie avant

4 – Partie avant

Le tronçon avant est bien conservé, même si le pont supérieur est dégradé la structure de l'avant a mieux résisté. Ce tronçon va du couple 35AV au couple 123 AV. L'étrave droite caractéristique est bien visible sur ce cliché.
