Epave du paquebot Polynésien (1918)

Max Guérout

*Projet "Polynésien"*

**Compte rendu
de
l'intervention du chasseur de mines *Verseau*
sur
l'épave du paquebot *Polynésien*
(15 au 22 octobre 2007)**

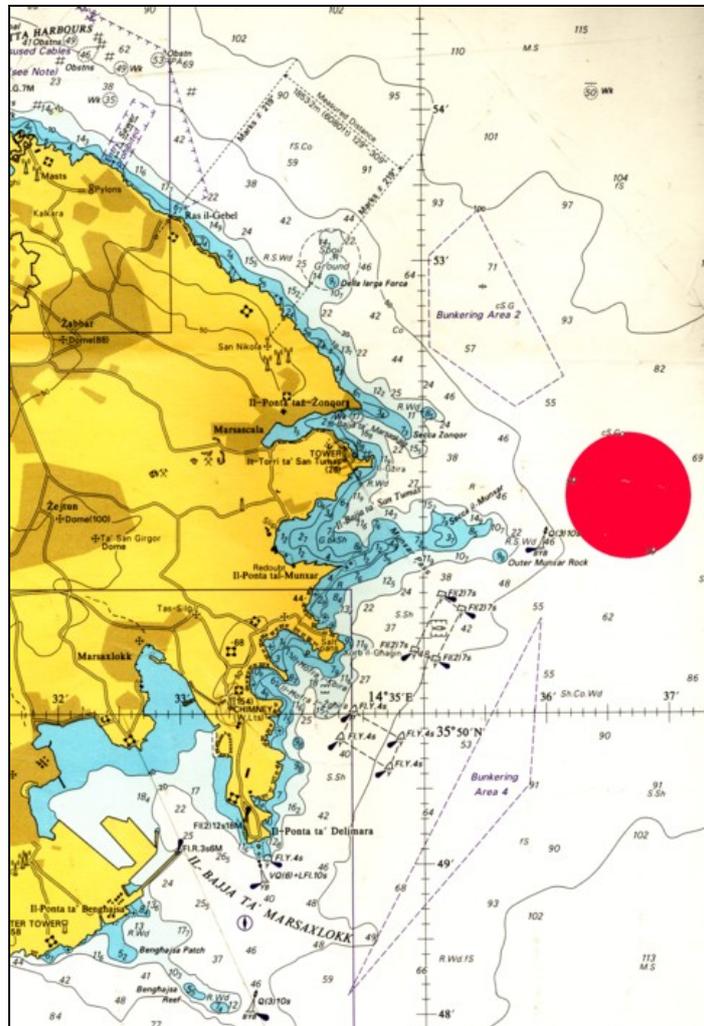
Figure 1- Position de l'épave

L'épave est inclinée sur bâbord, de ce fait son côté tribord est favorable à la détection par le sonar, alors que le côté bâbord est défavorable.

Le *Verseau* longe l'épave sur son côté tribord en réalisant des prises de vues de l'écran du sonar.

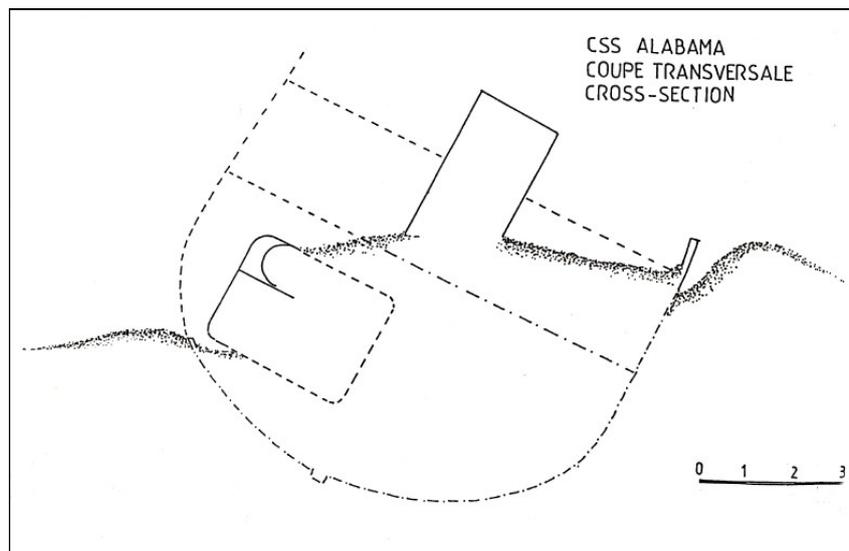
Figure 3 - Coupe transversale de l'épave de *l'Alabama*

Compte tenu de l'inclinaison de l'épave les images sonar sont exploitables uniquement sur le côté tribord de l'épave. Sur bâbord les rayons sonores arrivent sur la coque avec une incidence trop faible. Par ailleurs il n'est pas impossible, compte tenu des courants qui règnent dans la zone, que du sédiment se soit amassé plus sur bâbord que sur tribord, phénomène que nous avons observé dans des conditions semblables sur l'épave de *l'Alabama*.

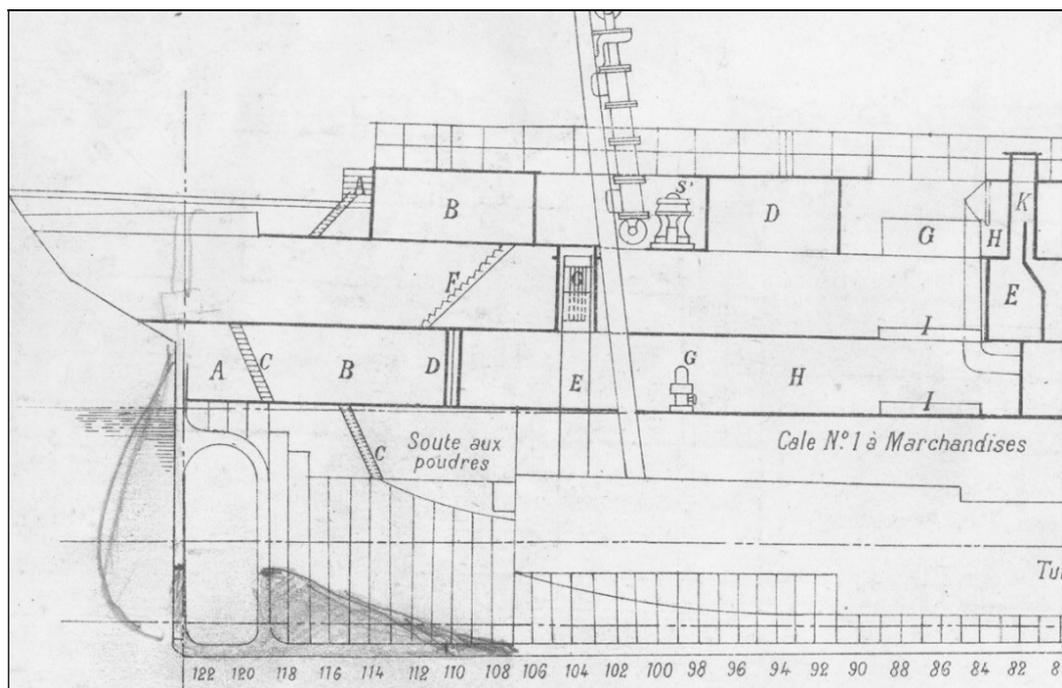
Figure 5 – Plan de la partie arrière

1 - Partie arrière, entre couples 90 et 123 AR.

L'ombre permet de distinguer distinctement la voûte et le gouvernail ainsi que l'hélice. La coque est bien conservée. On constate que l'épave est peu enfoncée dans le sédiment. Sur la vue de dessus (Figure 6) on distingue très probablement la pièce d'artillerie de 140 mm (vue directe et ombre), le roof B du plan de construction, et sur bâbord le mât d'artimon abattu, dont l'extrémité repose sur le fond.

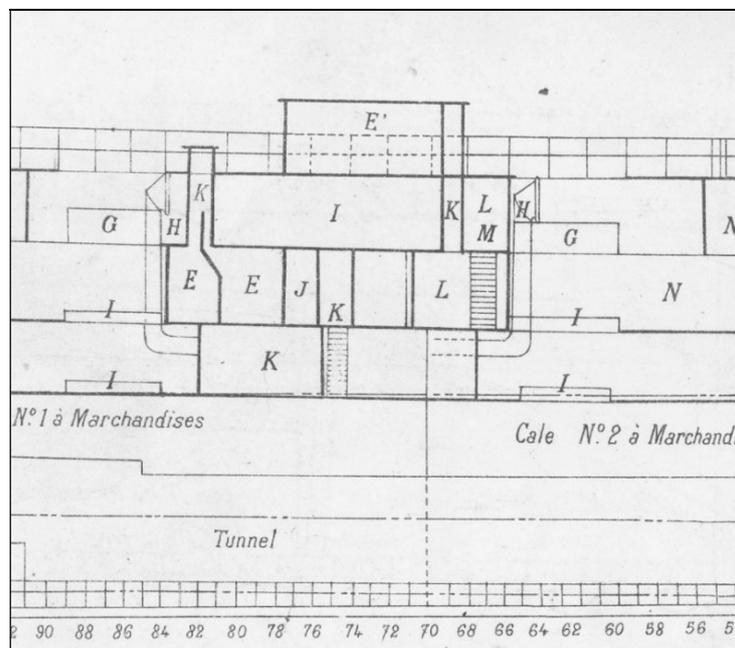
Figure 9 – Plan entre couples 60 et 90

Ces deux salons superposés sont situés plus sur l'avant entre les couples 60 et 90 AR, seules les armatures verticales de la structure de ces deux salons subsistent et sont clairement visibles en ombre portée sur la figure 10

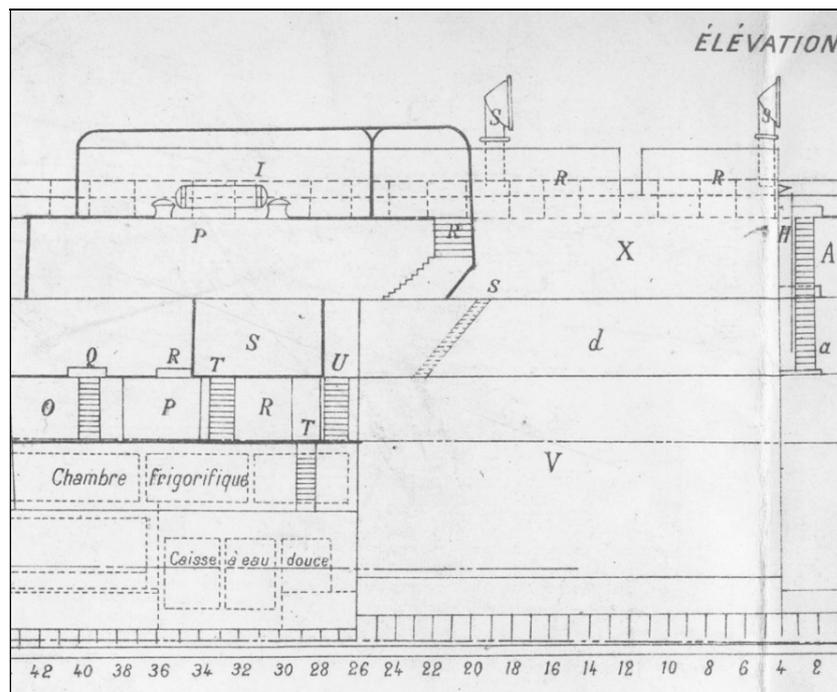
Figure 12 – Plan entre couples 10 AV et 60 AR

Dans cette portion de l'épave la coque est bien conservée, les superstructures sont très dégradées. Les structures du fumoir des premières classes (I) et du salon des premières classes (P) entre les couples 20 et 44 AR et celles de l'entourage des machines (claire-voie X) entre le couples 4 et 20 AR apparaissent également.

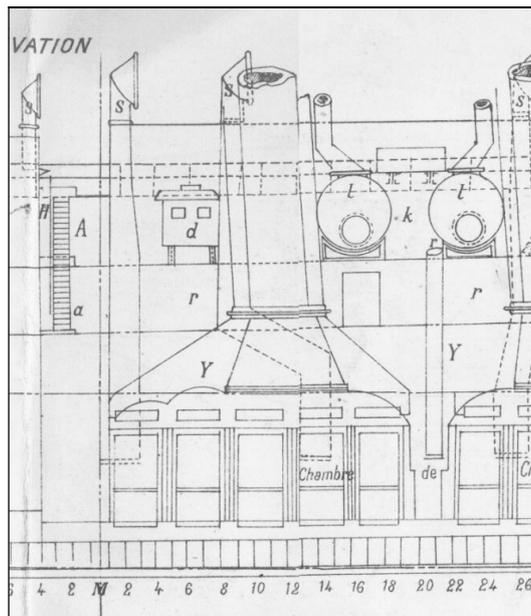
Figure 14 – Plan entre couples 6 et 26 AV

Cette déchirure est située sur le flanc tribord au niveau du couple 10 AV par le travers de la cheminée AR. Il ne s'agit à priori pas d'un impact mais d'une fracture liée aux contraintes générales subie par la coque

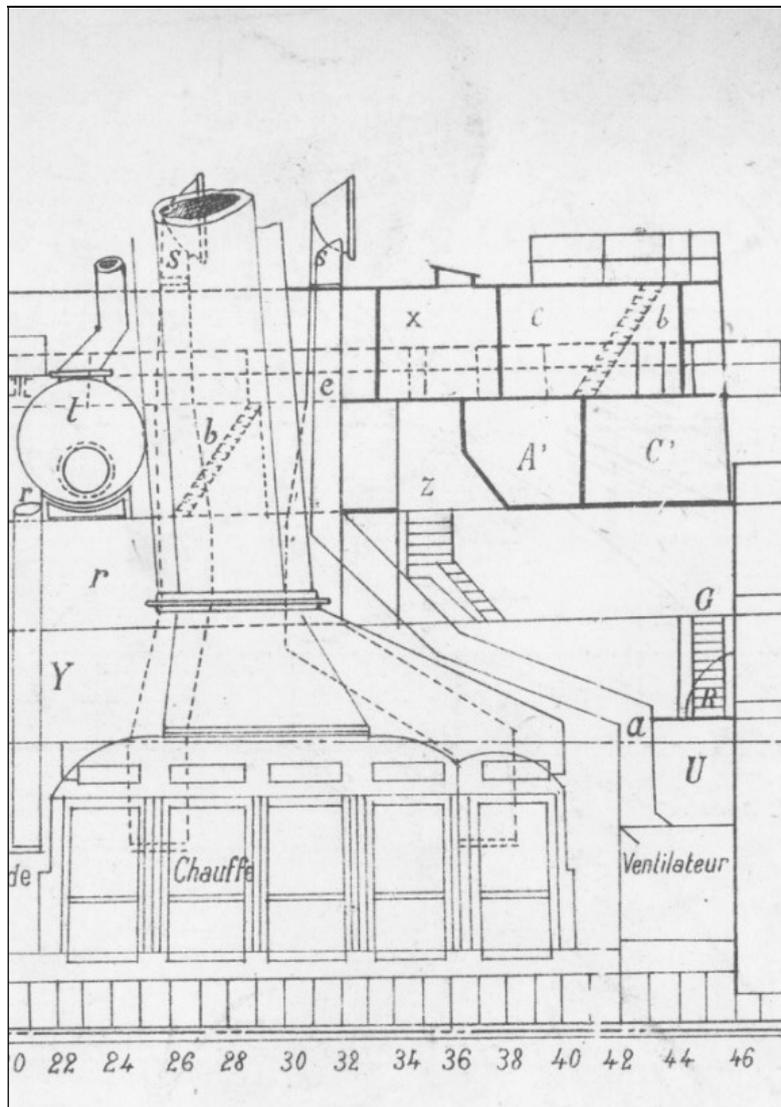
Figure 16 – Plan entre couples 20 et 46 AV

Les images sonar permettent d'observer la cassure du seul côté tribord. Sur ce bord elle est située vers le couple 35 AV, entre la cheminée AV et l'avant de la passerelle. Le sonar n'a pas permis d'obtenir des images exploitables sur le côté bâbord.

5 – Cassure au niveau du couple 35AV (côté tribord)

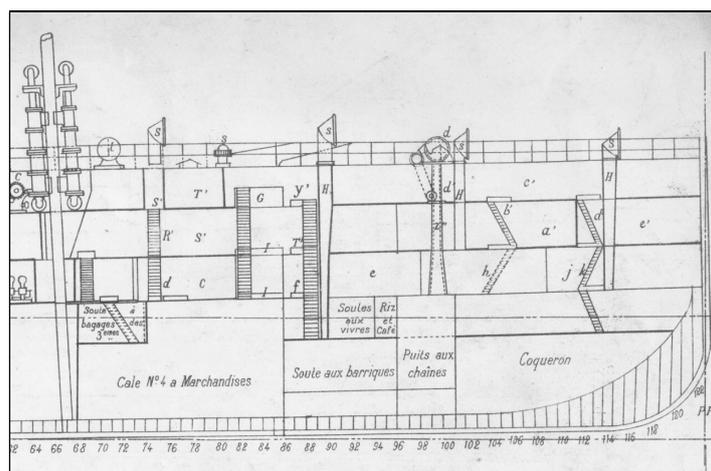
Figure 19 – Plan de la partie avant

Le tronçon avant est bien conservé, même si le pont supérieur est dégradé la structure de l'avant a mieux résisté. Ce tronçon va du couple 35AV au couple 123 AV. L'étrave droite caractéristique est bien visible sur ce cliché.
