Epave du paquebot Polynésien (1918)

Max Guérout

**Compte rendu
de
l'intervention du chasseur de mines *Verseau*
sur
l'épave du paquebot *Polynésien*
(15 au 22 octobre 2007)**

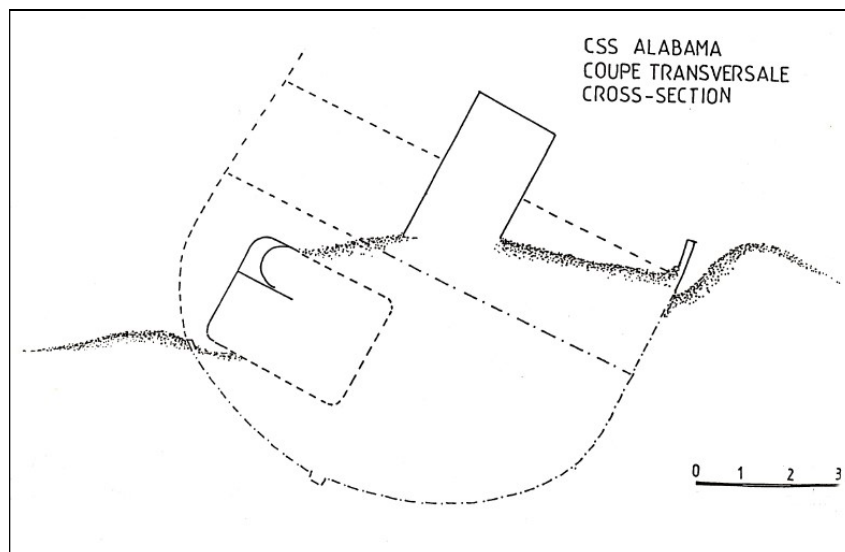
Figure 3 - Coupe transversale de l'épave de *l'Alabama*

Compte tenu de l'inclinaison de l'épave les images sonar sont exploitables uniquement sur le côté tribord de l'épave. Sur bâbord les rayons sonores arrivent sur la coque avec une incidence trop faible. Par ailleurs il n'est pas impossible, compte tenu des courants qui règnent dans la zone, que du sédiment se soit amassé plus sur bâbord que sur tribord, phénomène que nous avons observé dans des conditions semblables sur l'épave de *l'Alabama*.

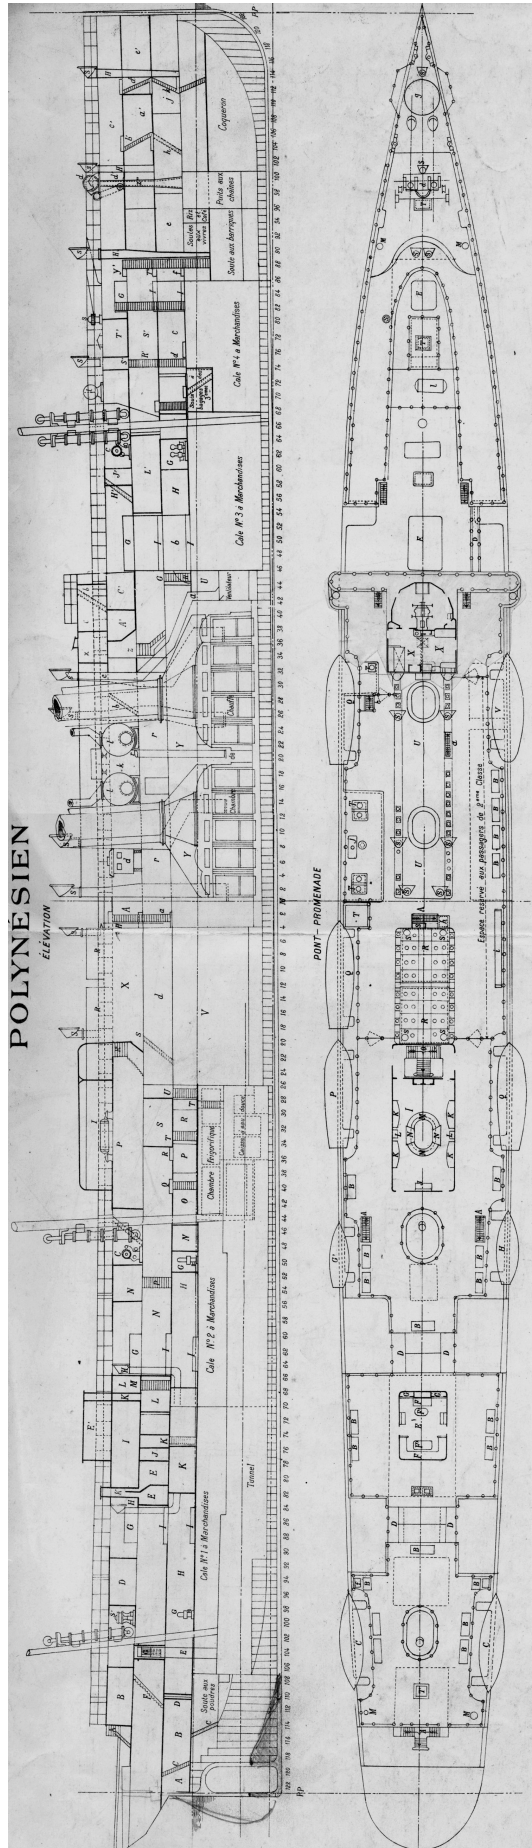
Figure 4 - Plan du Polynésien

Les observations qui vont suivre prendront comme référence le plan de construction des archives de l'Association French Lines (figure 4), sur lequel les couples sont numérotés à partir du point milieu de 0 à 123 vers l'arrière et de 0 à 123 vers l'avant

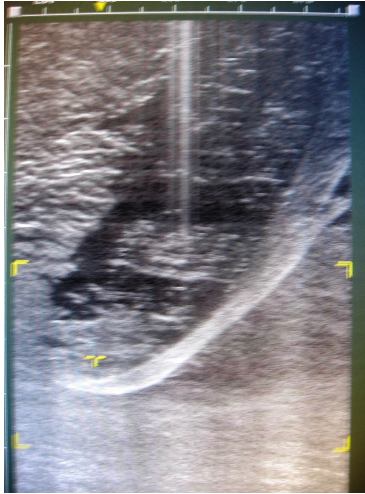
L'ombre permet de distinguer distinctement la voûte et le gouvernail ainsi que l'hélice. La coque est bien conservée. On constate que l'épave est peu enfoncée dans le sédiment. Sur la vue de dessus (Figure 6) on distingue très probablement la pièce d'artillerie de 140 mm (vue directe et ombre), le roof B du plan de construction, et sur bâbord le mât d'artimon abattu, dont l'extrémité repose sur le fond.

Figure 6 – L'arrière vu de dessus depuis l'arrière.

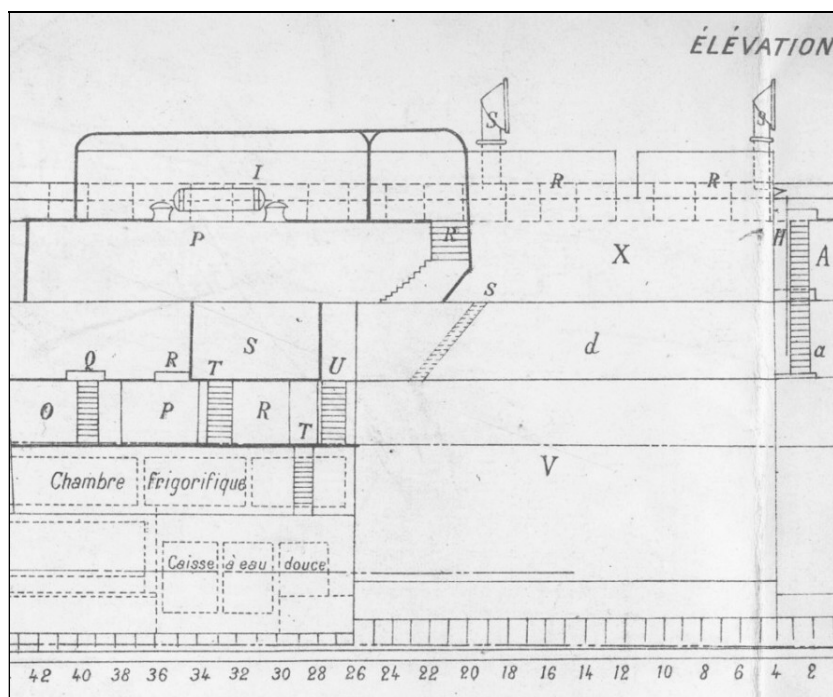
Figure 12 – Plan entre couples 10 AV et 60 AR

Dans cette portion de l'épave la coque est bien conservée, les superstructures sont très dégradées. Les structures du fumoir des premières classes (I) et du salon des premières classes (P) entre les couples 20 et 44 AR et celles de l'entourage des machines (claire-voie X) entre le couples 4 et 20 AR apparaissent également.

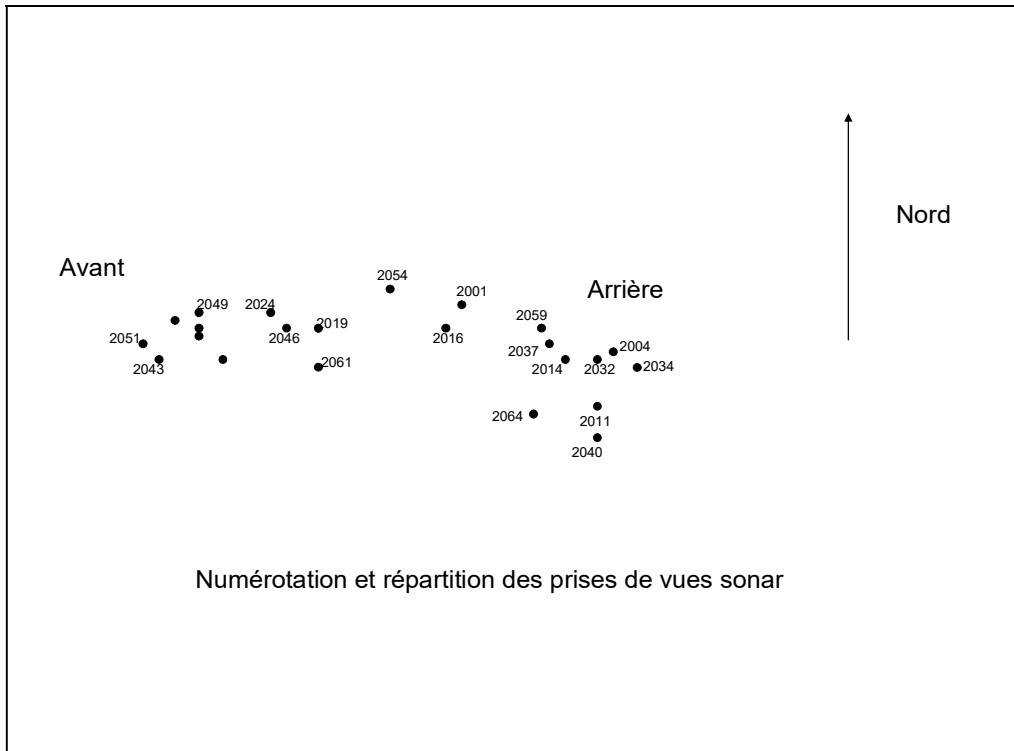
Figure 21 – Répartition des prises de vues sonar

Les montages qui suivent ont été réalisés, à partir d'environ 80 prises de vues effectuées au cours de l'inspection de l'épave. Chaque image est repérée par un numéro d'ordre et comporte à la base trois chiffres inscrits en vert sur fond noir. Ces chiffres indiquent de la gauche vers la droite : Azimut du sonar/Distance/Profondeur. Les distorsions de certaines parties en particulier de la partie avant sont dues à la variation de l'angle de prise de vue, ou azimut du sonar. Les images positives du sonar sont semblables à des photographies d'un objet éclairé, l' « ombre » qui correspond à une interruption des rayons sonores peut être considérée comme une ombre optique.
