## Palais royaux d'Abomey

# Palais royaux d'Abomey

## 1. Circonstances et processus de dégradation

PROJET PREMA-BENIN II

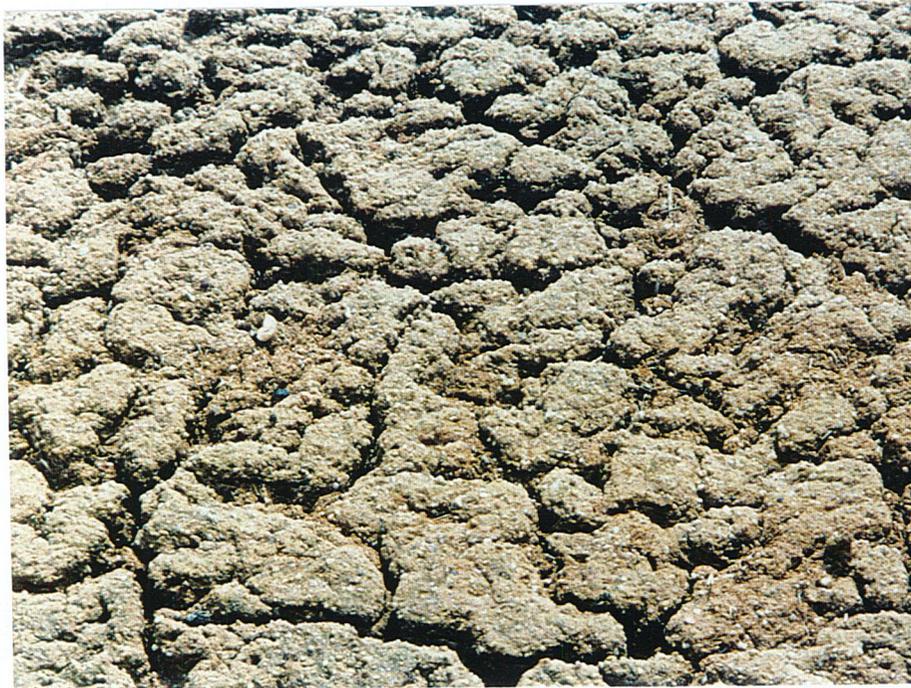
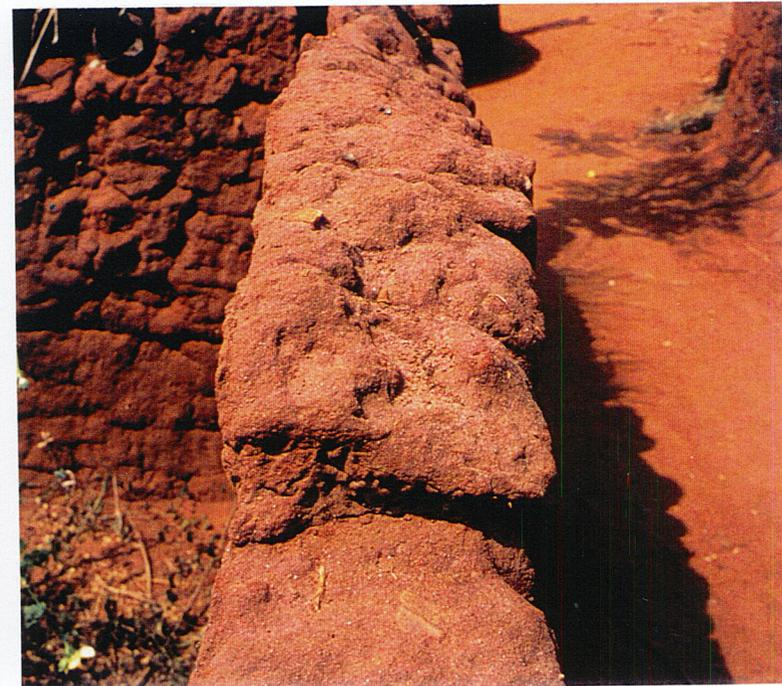
Les badigeons ne font que retarder ces érosions. Elles sont évitées seulement si un enduit résistant à l'eau est appliqué sur le mur.

*Erosion de surface sur des murs de terre.*

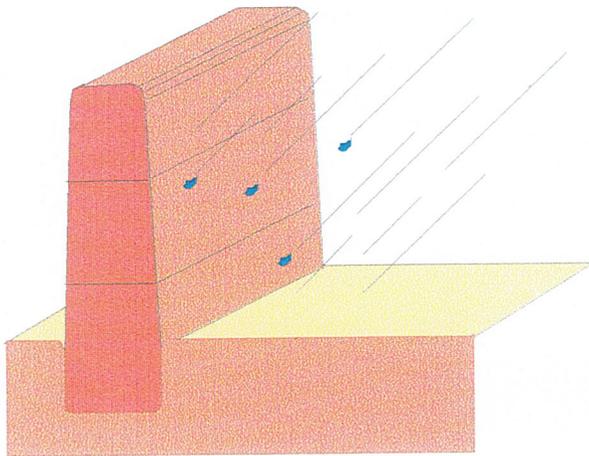
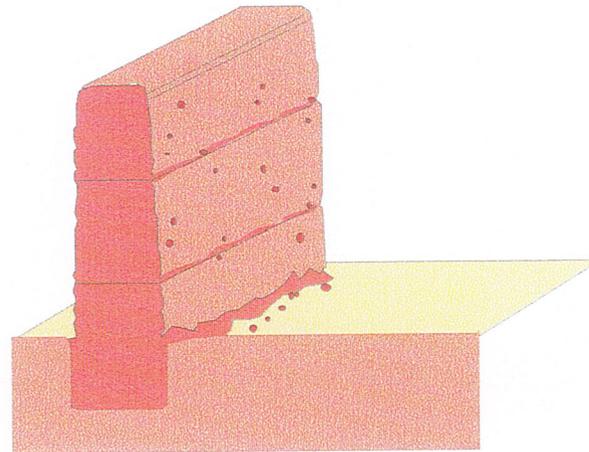
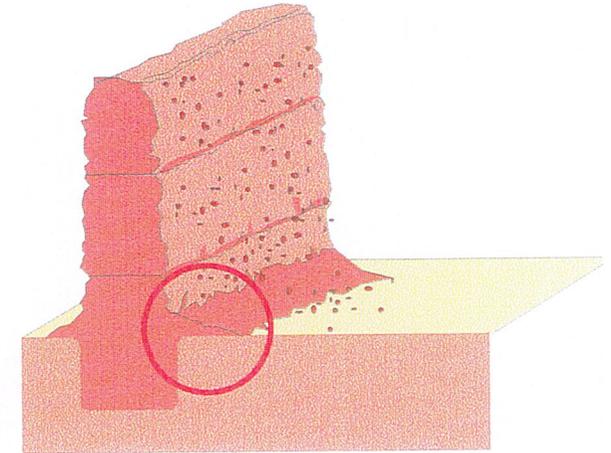
*L'eau de pluie emporte les particules fines. Les grosses particules tombent et se déposent à la base du mur.*

*Cette terre qui s'accumule est très sableuse et peut absorber de grandes quantités d'eau.*

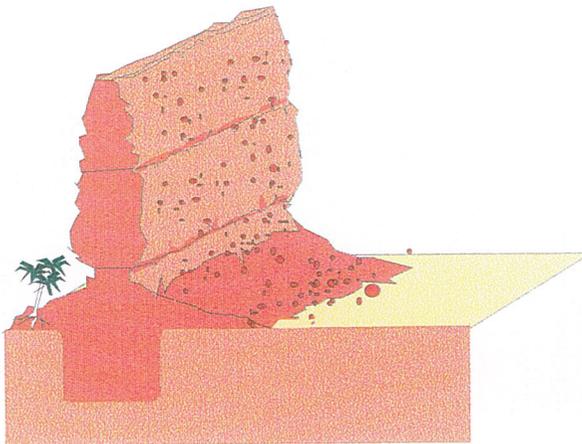
*Le talus maintient l'humidité qui attire les végétaux et les animaux (termites, rats).*

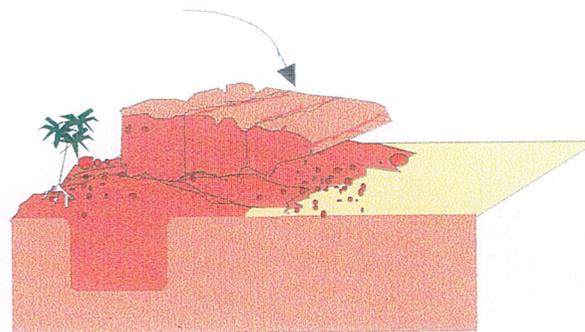
*Le maintien de l'humidité peut engendrer des désordres structuraux (basculement).*

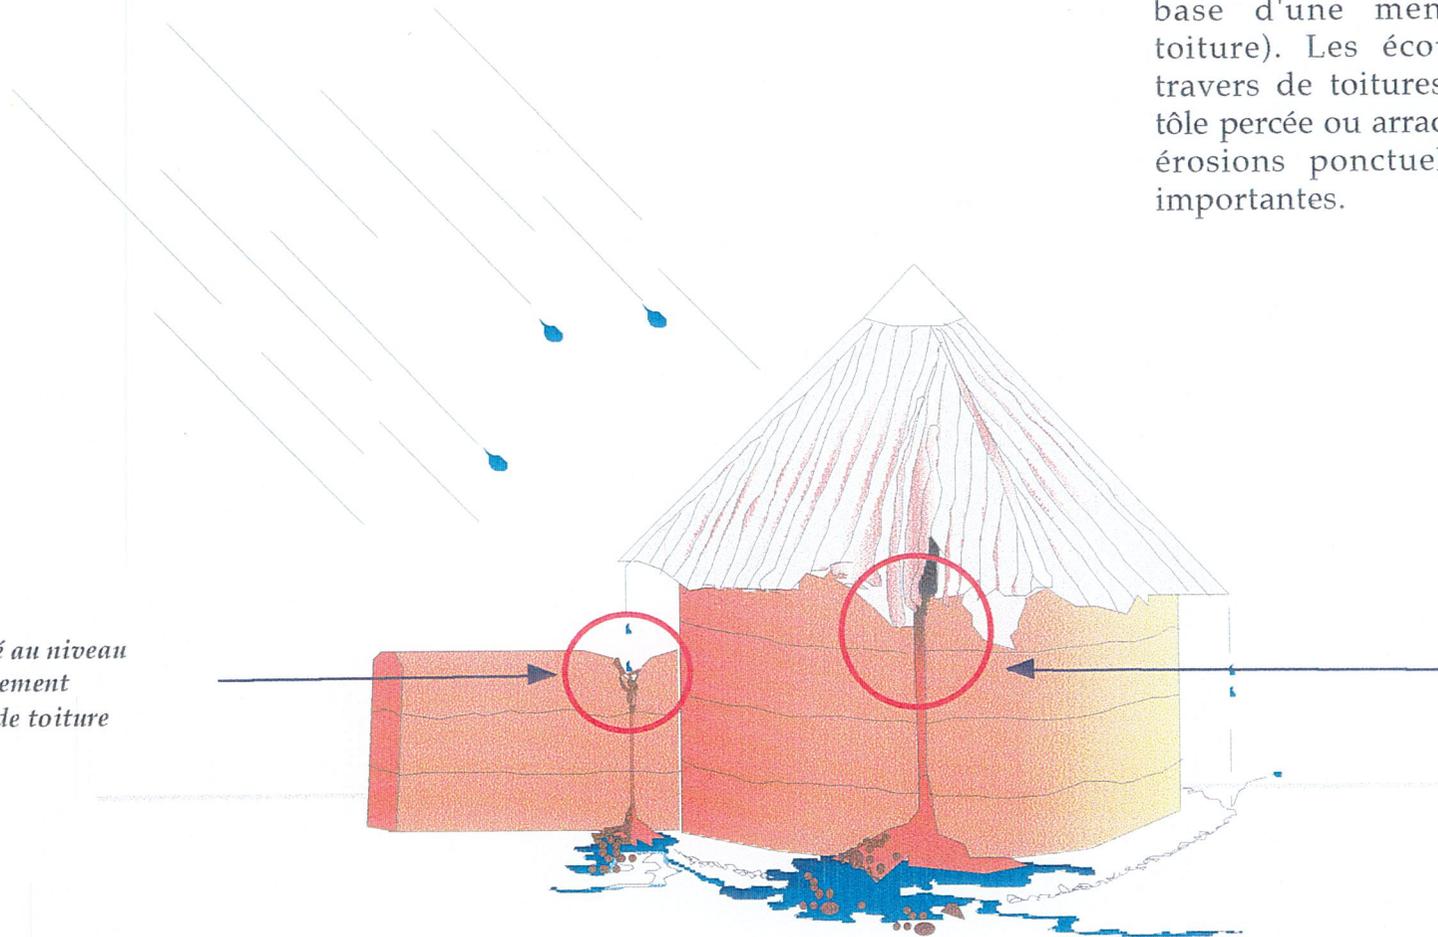
*Erosion du mur au niveau d'une tôle arrachée*

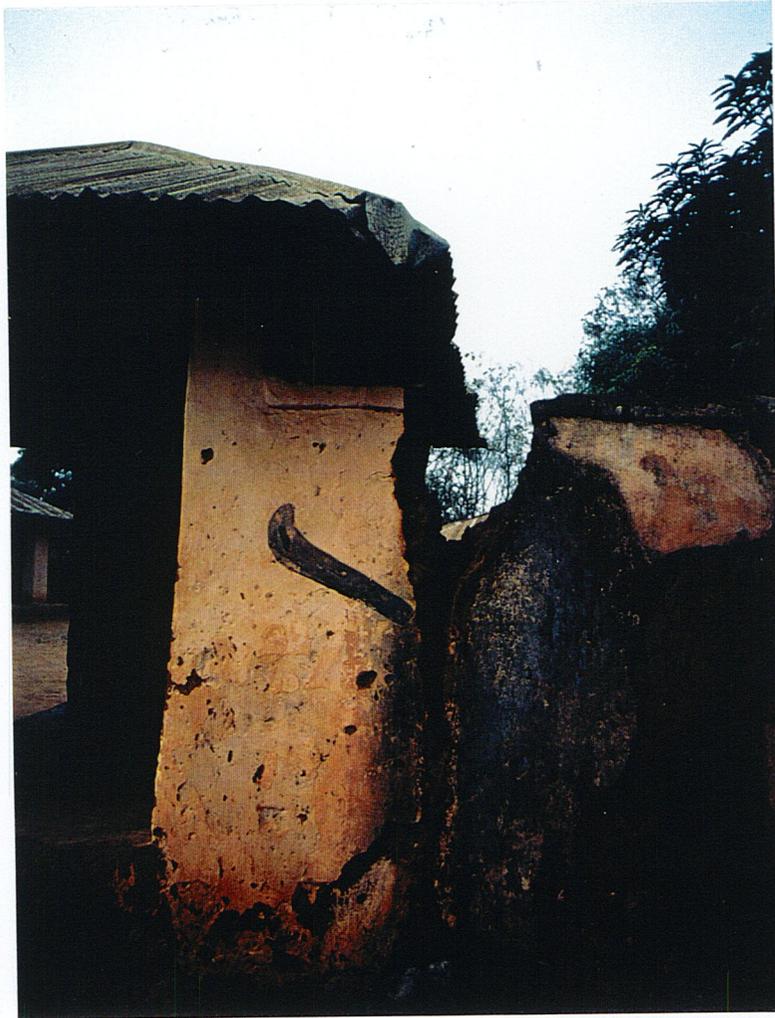
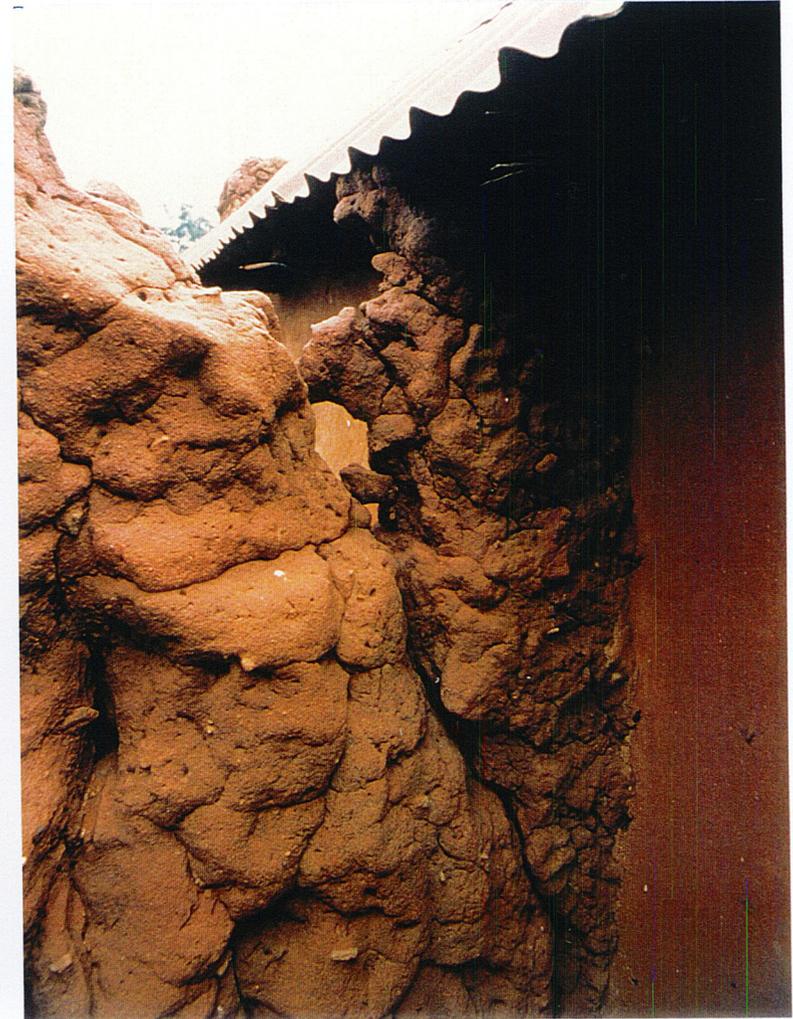
*Murs de terre non protégés érodés au niveau de l'écoulement des eaux de toiture.*

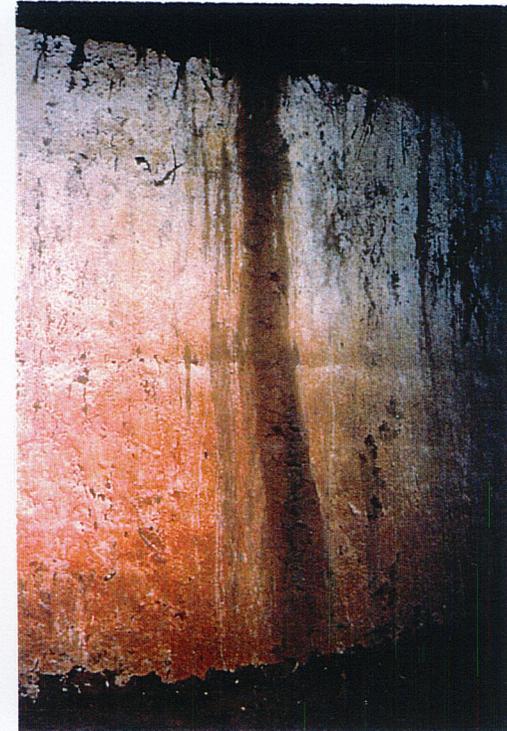
*Erosions ponctuelles sur des murs intérieurs dues à des fuites d'eau dans la toiture.*

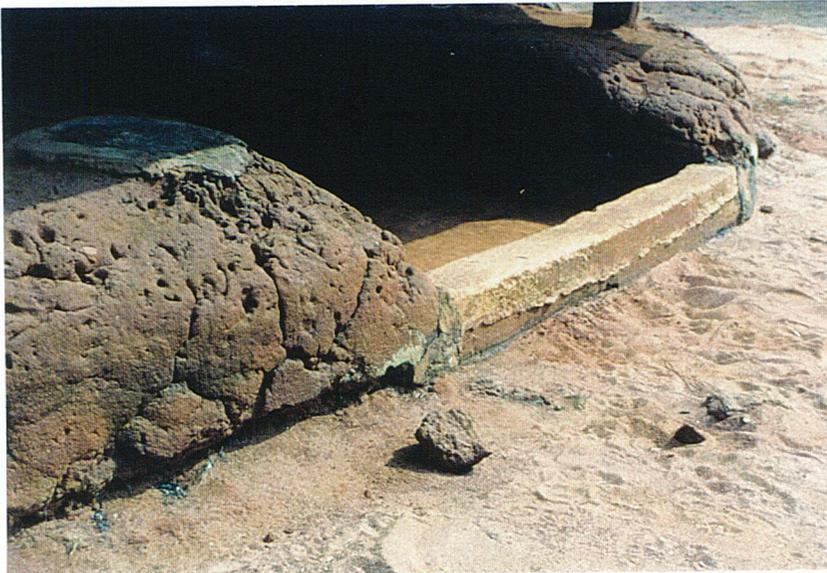
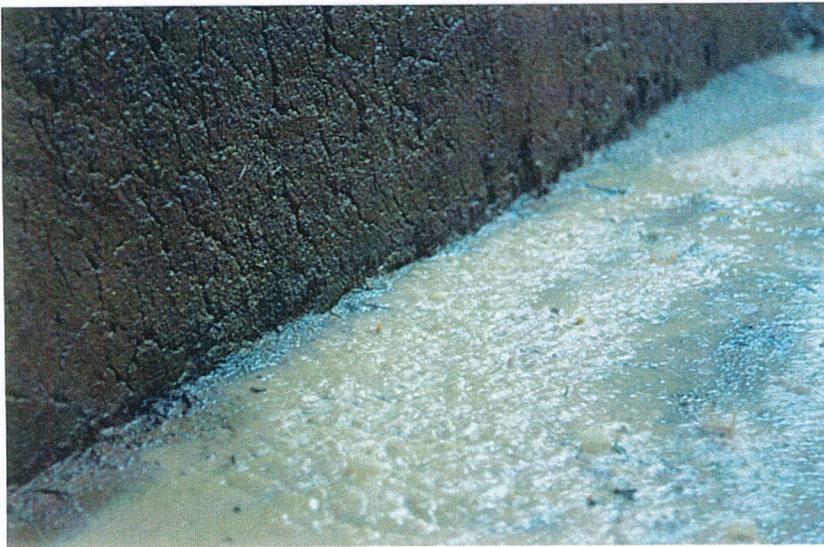
*La base des murs et les talus sont les plus exposés aux eaux de ruissellement.*

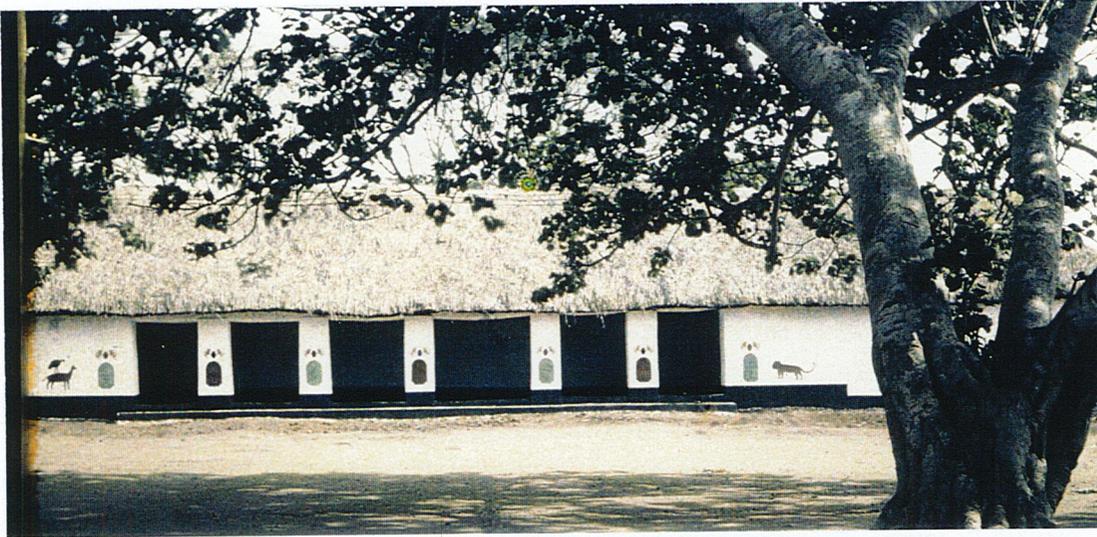
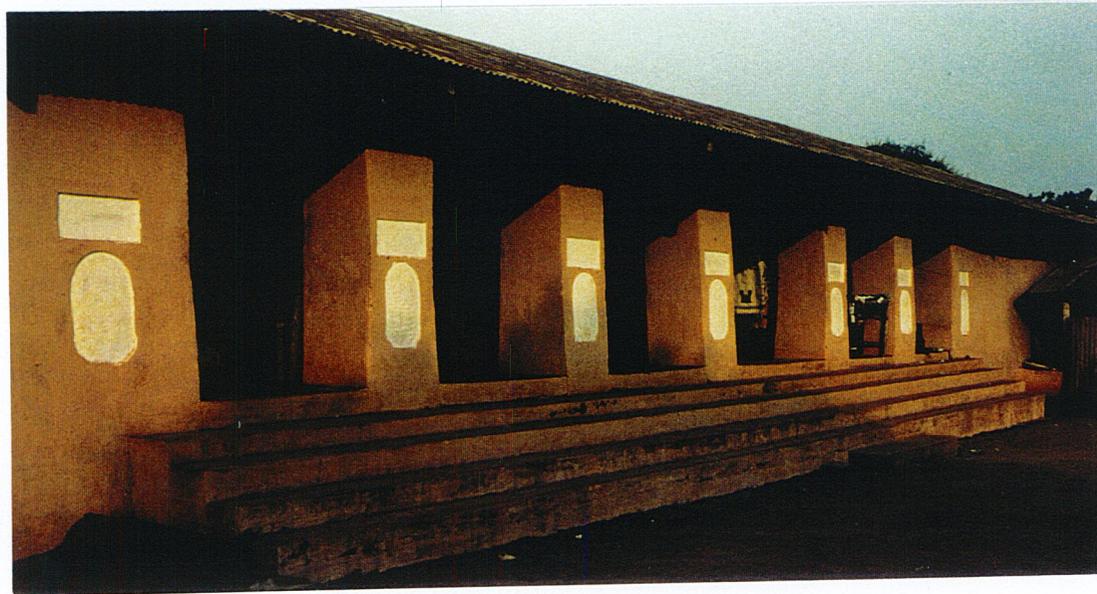
La modification de la topographie par les eaux de ruissellement peut atteindre des proportions considérables à long terme comme en témoignent les photos ci-contre montrant la salle des visiteurs du palais de Glélé (en 1930 et aujourd'hui). Il faut actuellement gravir cinq marches pour accéder à cette salle alors qu'il y en avait que deux en 1930, soit une baisse du niveau du sol de plus de 60 centimètres.

*Salle des visiteurs en 1930 et en 1995  
Photo du haut: (© Albert-Kahn/Département  
des Hauts-de-Seine, tirage de lecture)*

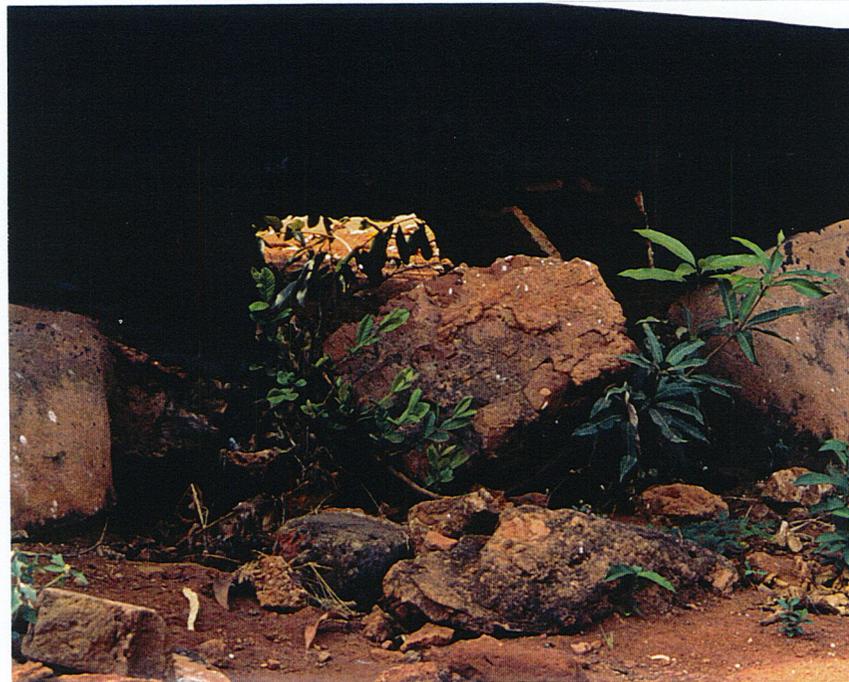
*Bouche d'évacuation obstruée par des branches. La stagnation d'eau a fragilisé le mur dont des morceaux se sont détachés, aggravant la situation.*

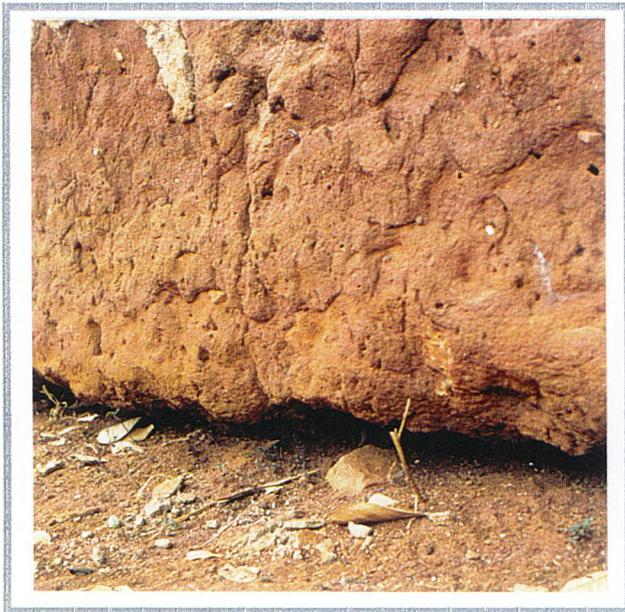
*Erosion de la base d'un mur suite à une stagnation d'eau prolongée.*

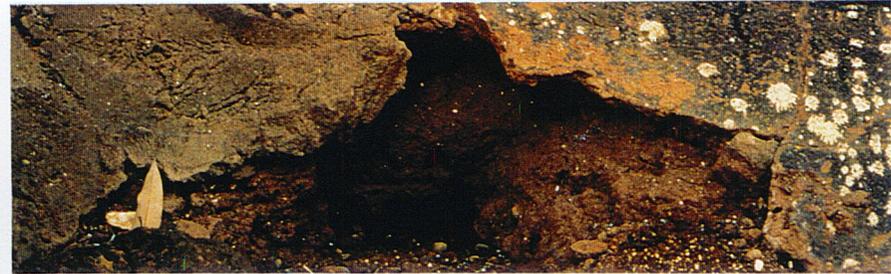
*Les murs humides et faciles à creuser attirent la végétation, les termites et les rats.  
Sur la photo de droite, qui montre un mur venant d'être dégagé, on peut voir très clairement le niveau atteint par les remontées capillaires.*

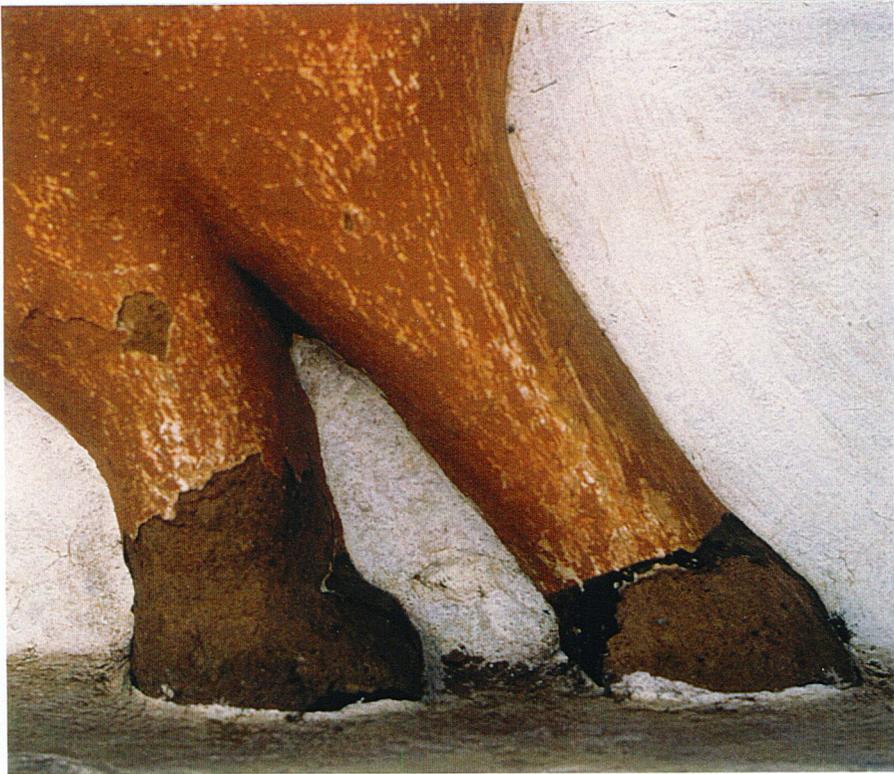
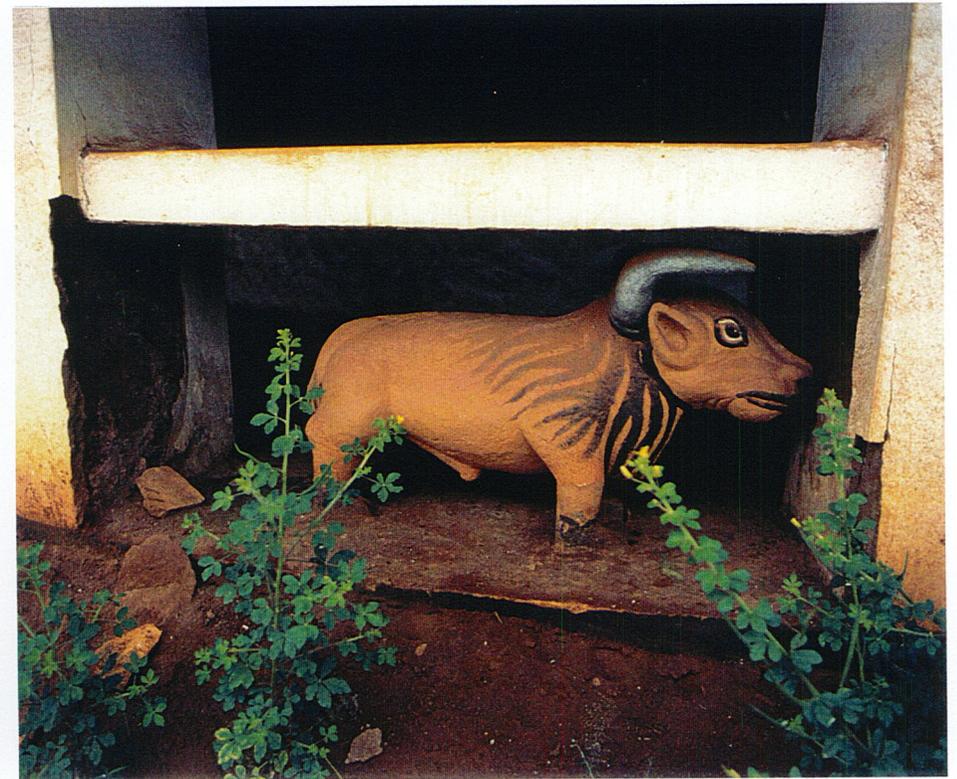
Les peintures des bas-reliefs sont exposées de la même manière à ces décollements.

*Décollements des peintures sur des bas-reliefs.*

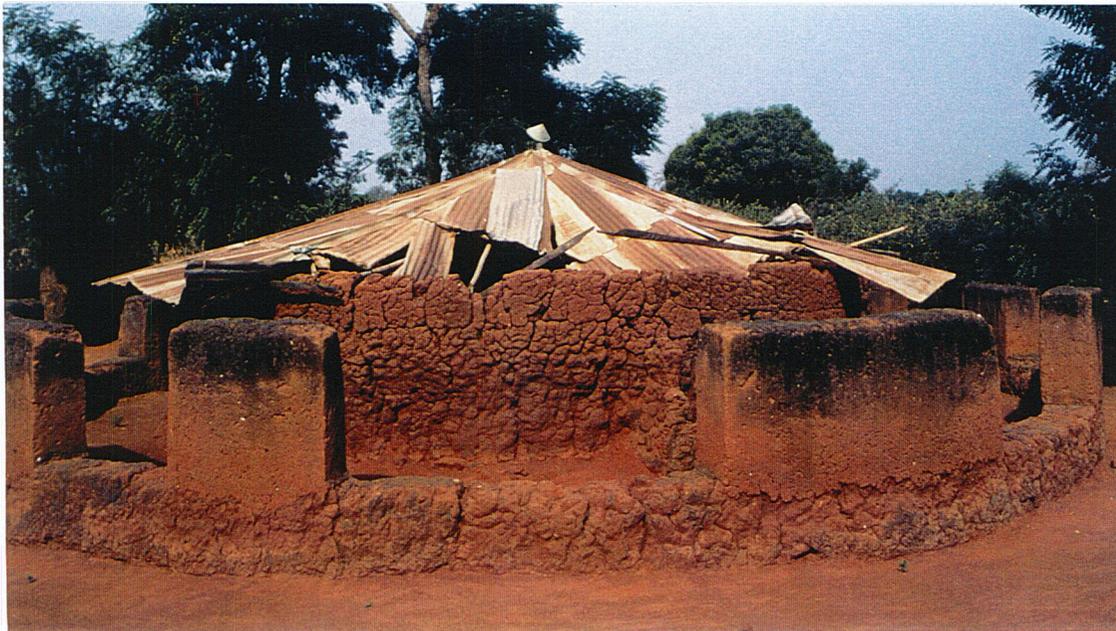
*Toiture détruite par le vent.*

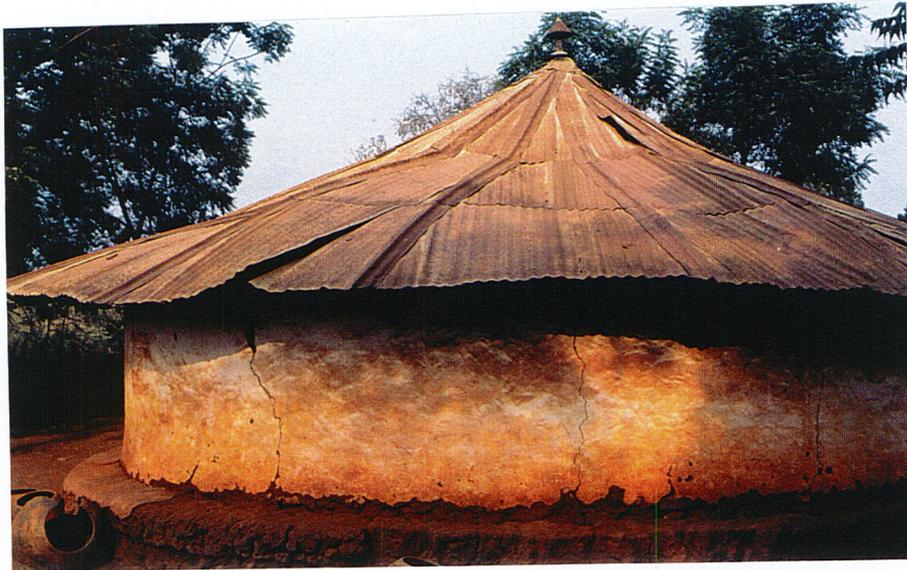
*Déformation d'une toiture sous la pression du vent; l'affaiblissement des bois de charpente par les termites facilite ce phénomène.*

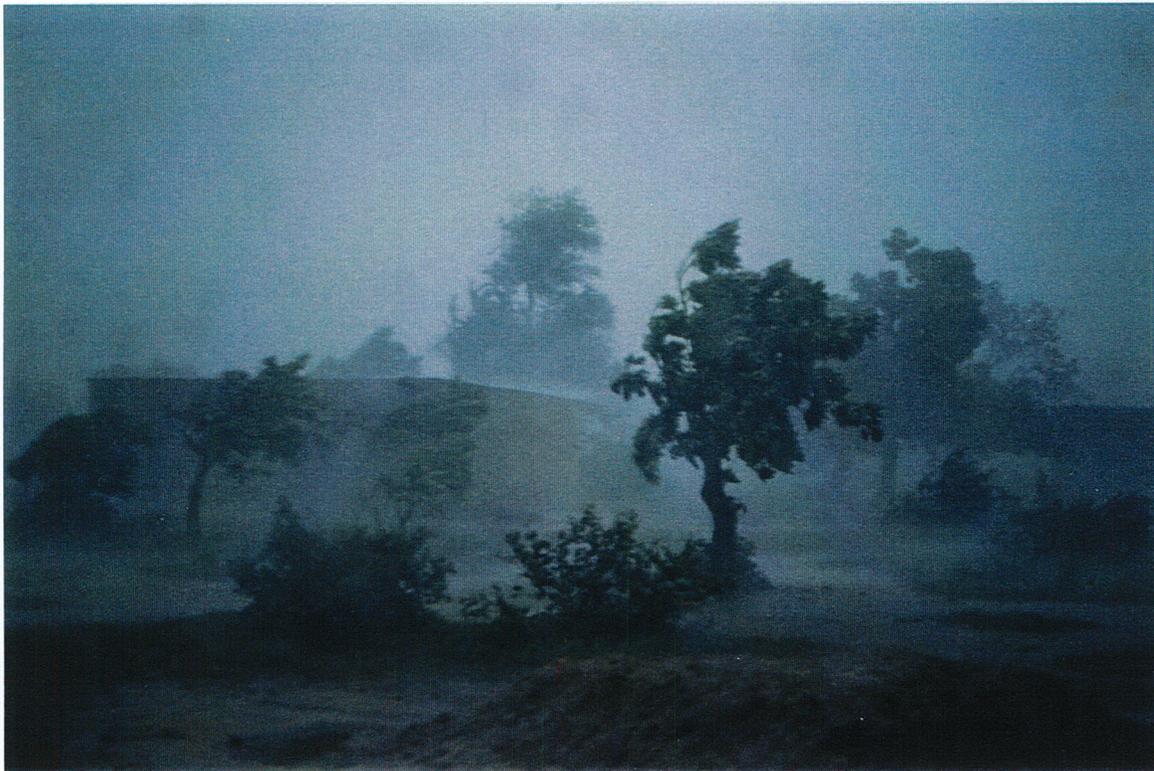
*Les eaux de pluies, déviées par le vent, fouettent les murs et les érodent plus rapidement.*

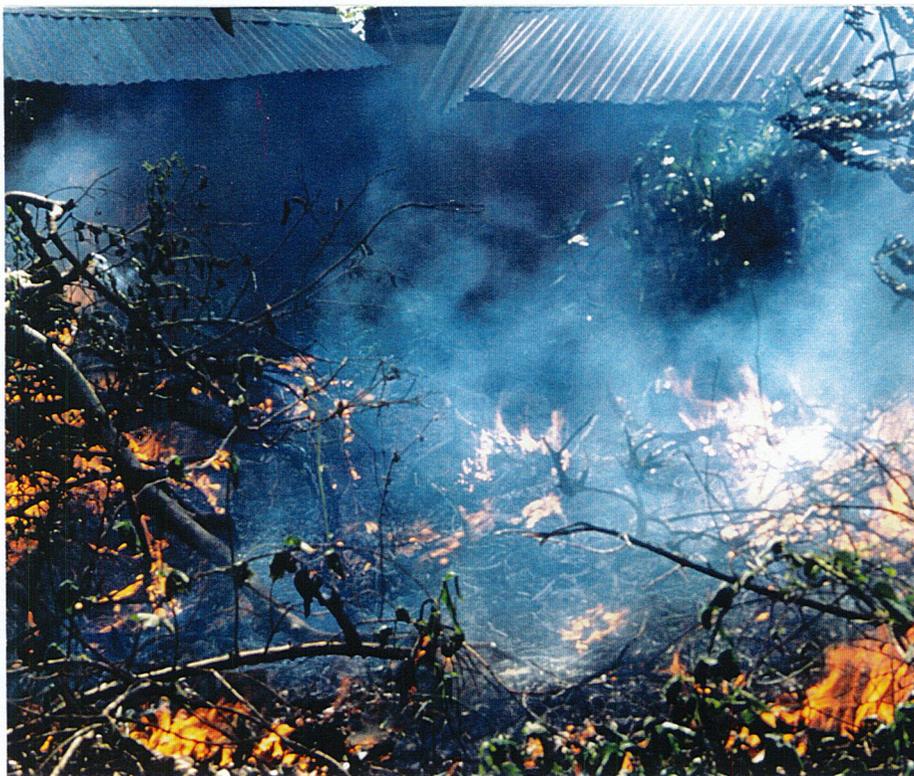
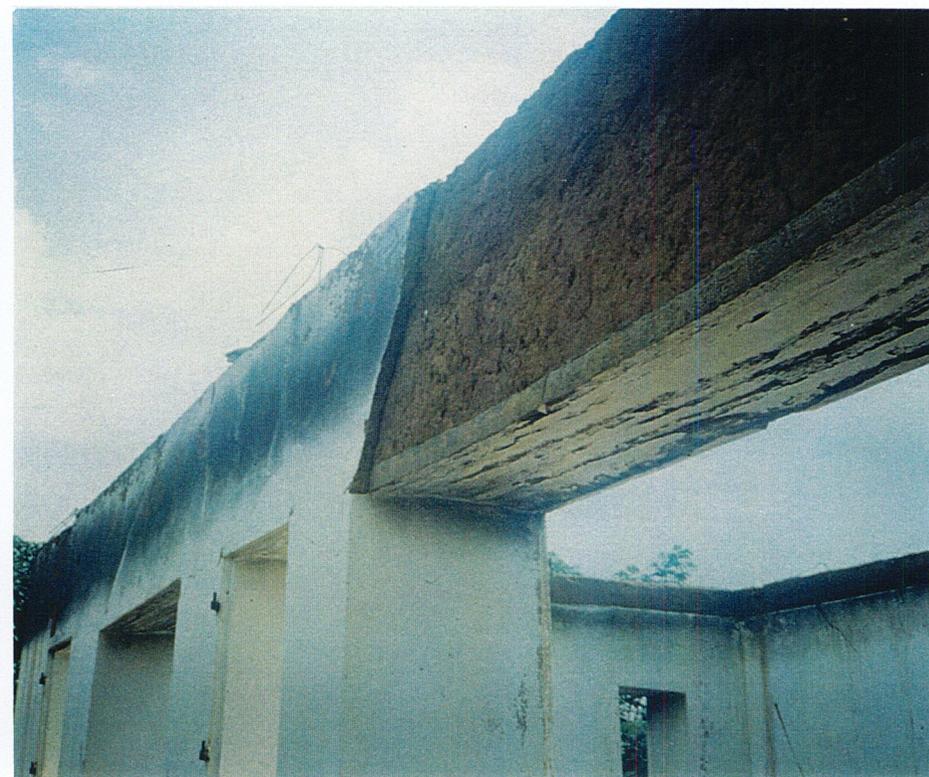
*Bien que le musée soit protégé par un mur de clôture, le feu peut très facilement pénétrer dans l'enceinte du musée grâce aux nombreuses lianes qui recouvrent ces murs, comme cela fût le cas avec la salle des armes (photo de droite).*

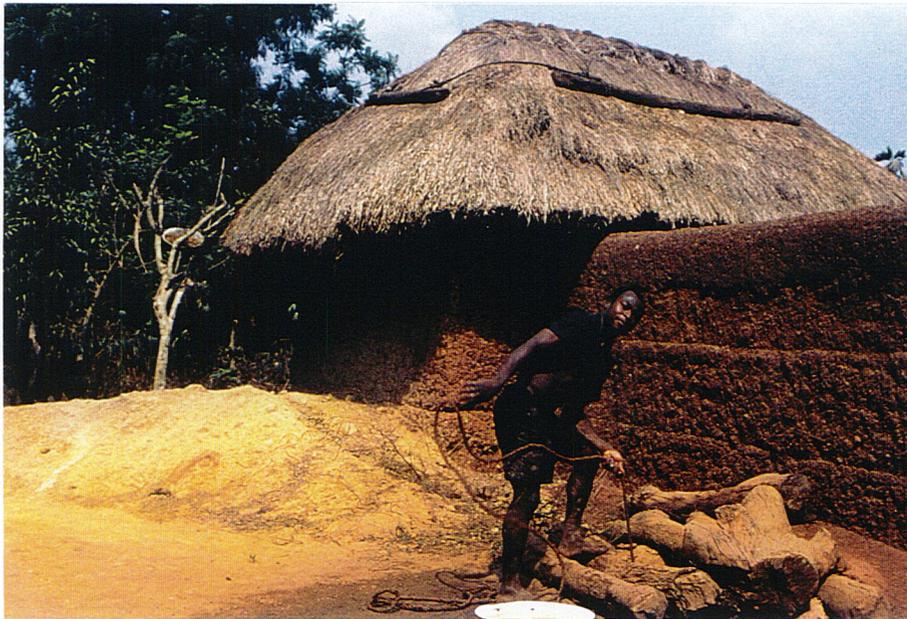
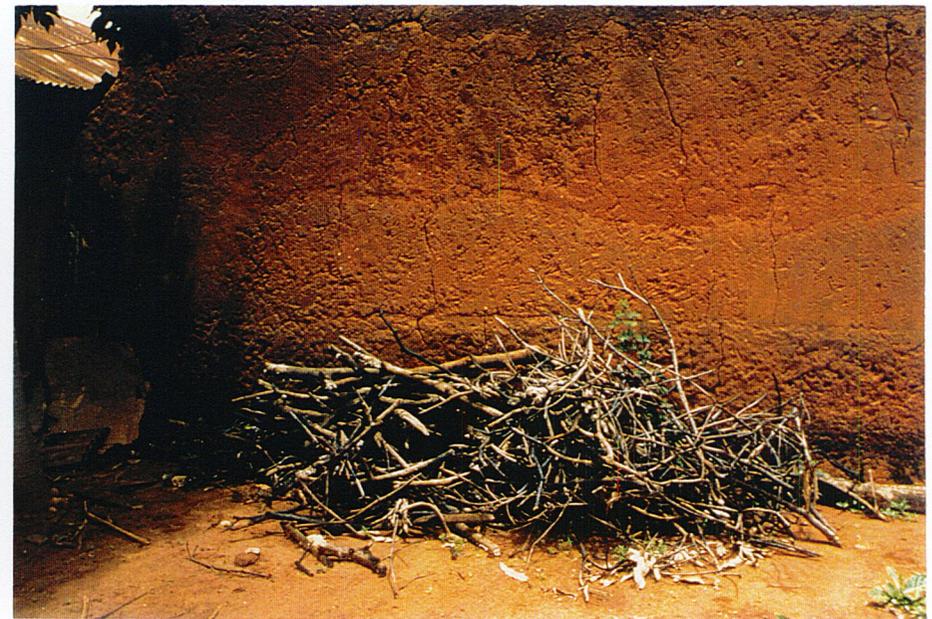
- ils peuvent provoquer des rejaillissements d'eau sur les murs,
- ils engendrent des remontées capillaires importantes (stockage de sable),
- ils facilitent l'installation des rongeurs,
- ils attirent les termites (stockage de bois),
- ils gênent la circulation des eaux.

*Stockage de sable (photo de gauche) et de bois (photo de droite) à proximité des murs.*

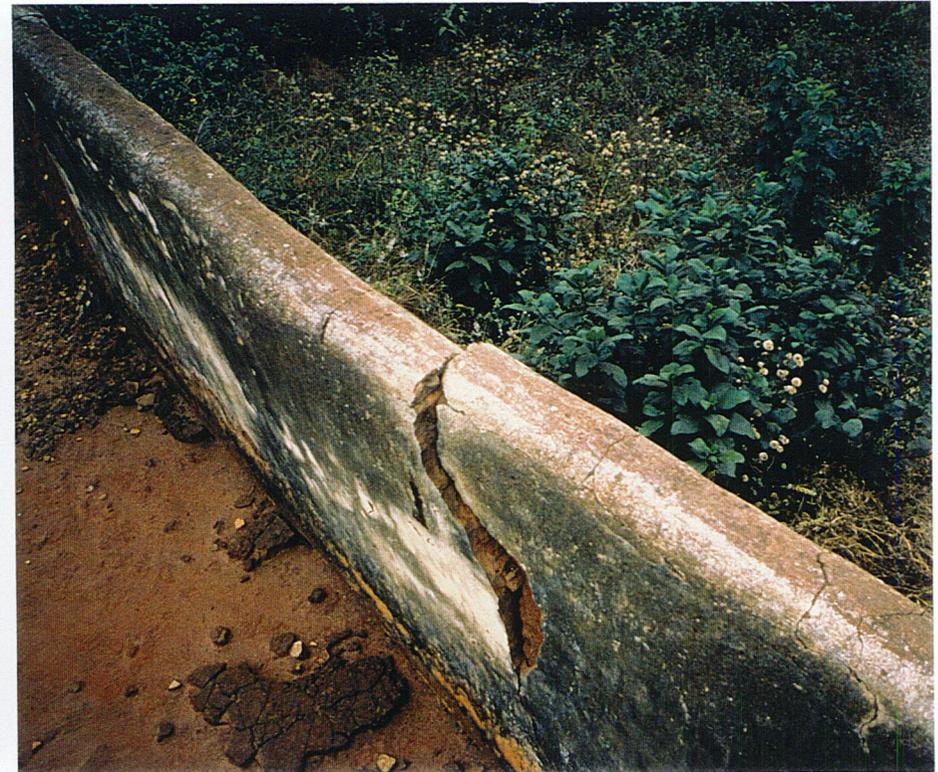
*Des déchets ont été déposés contre une face du mur sur une très grande hauteur, entraînant des poussées considérables qui ont fait céder le mur.*

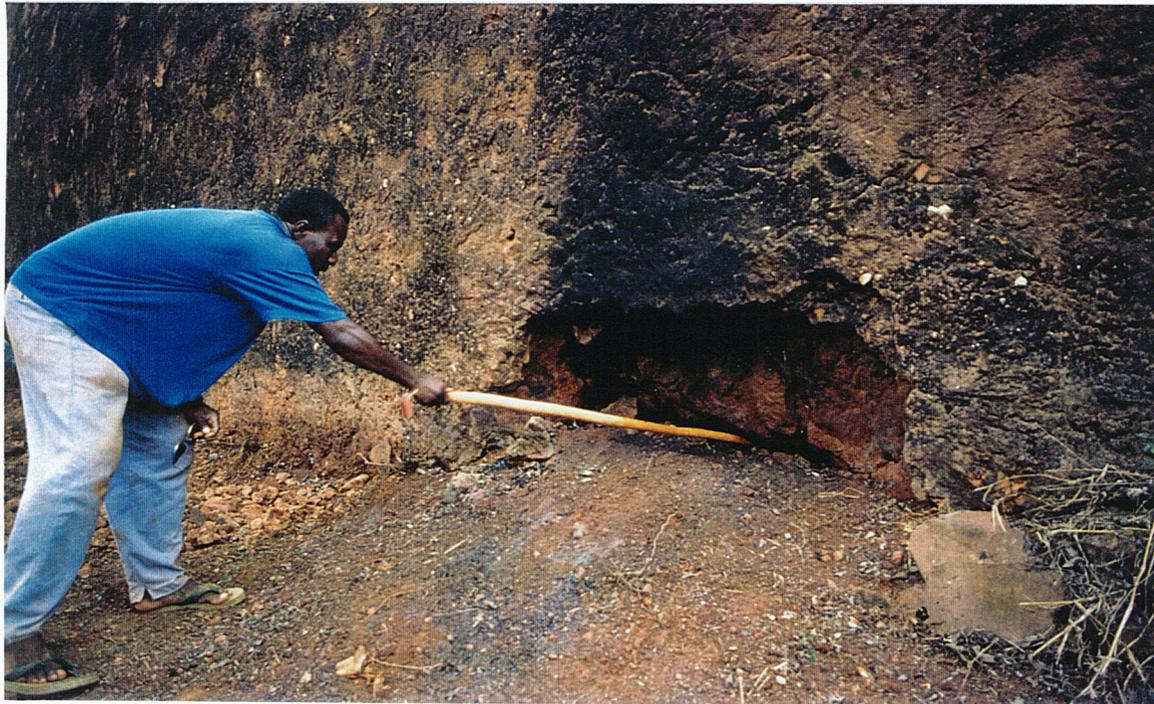
La chasse aux rats entraîne des dégâts impressionnants. Ils n'est pas rare de voir des pans entiers de murs qui ont été brûlés ou détruits. pour attraper un rat.

*Exemple de trou laissé après la chasse d'un rat.  
Mur d'enceinte du palais d'Agoli-Agbo.*

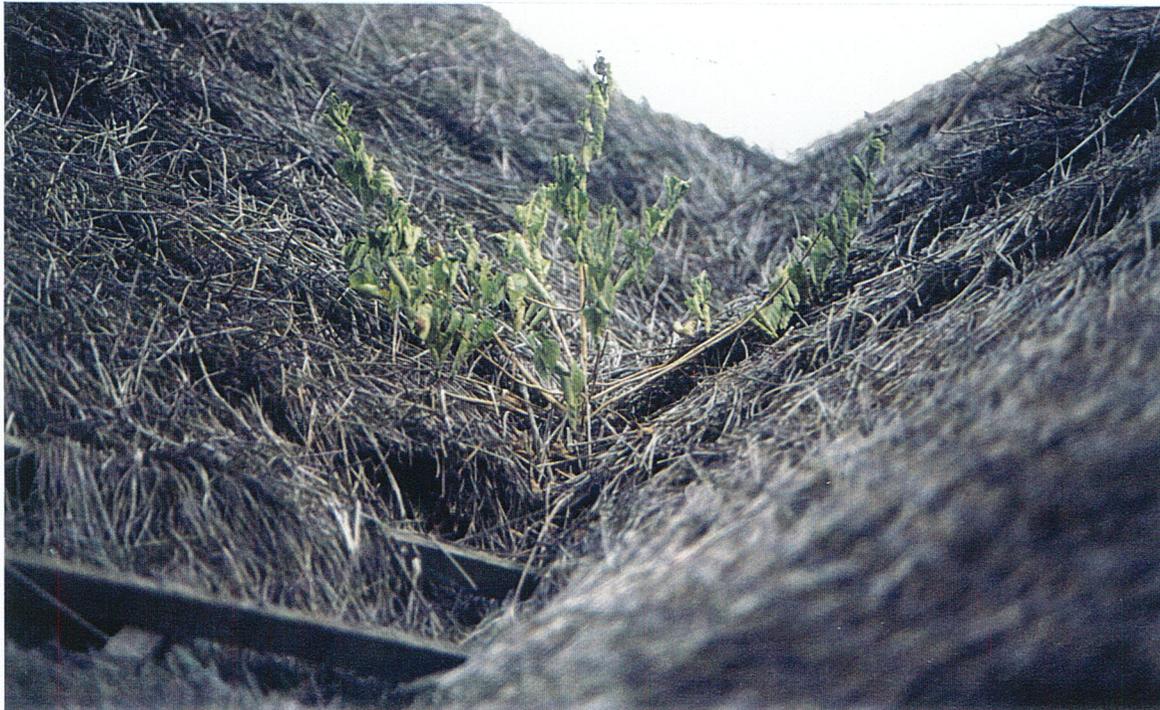
*Développement de plantes sur une toiture de chaume.*

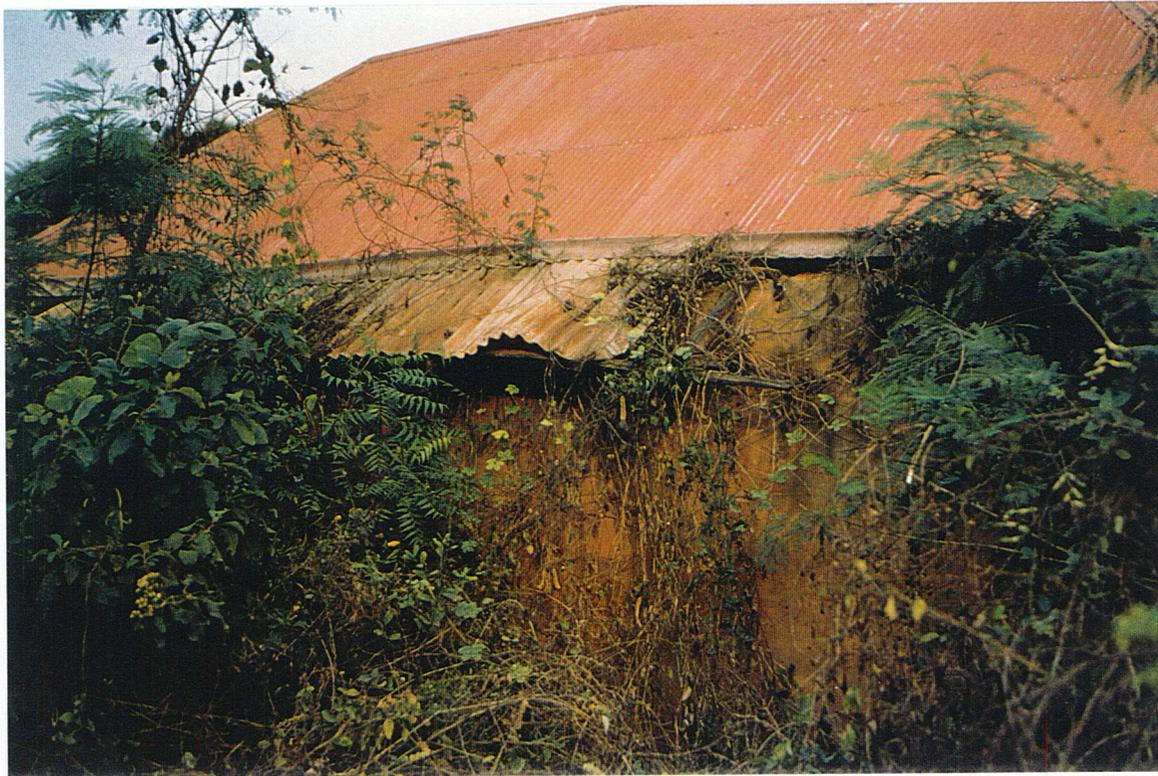
Ces plantes sont très dangereuses car elles passent par dessus les murs et transmettent les feux de brousses. D'autre part, elles favorisent l'installation des rats en recouvrant les murs et en empêchant le déplacement des hommes. Cette seule installation des rats peut provoquer de nouveaux feux de brousse (chasse aux rats) et déclencher des réactions en chaîne catastrophiques.

*Mur d'enceinte du musée recouvert de plantes grimpantes.*

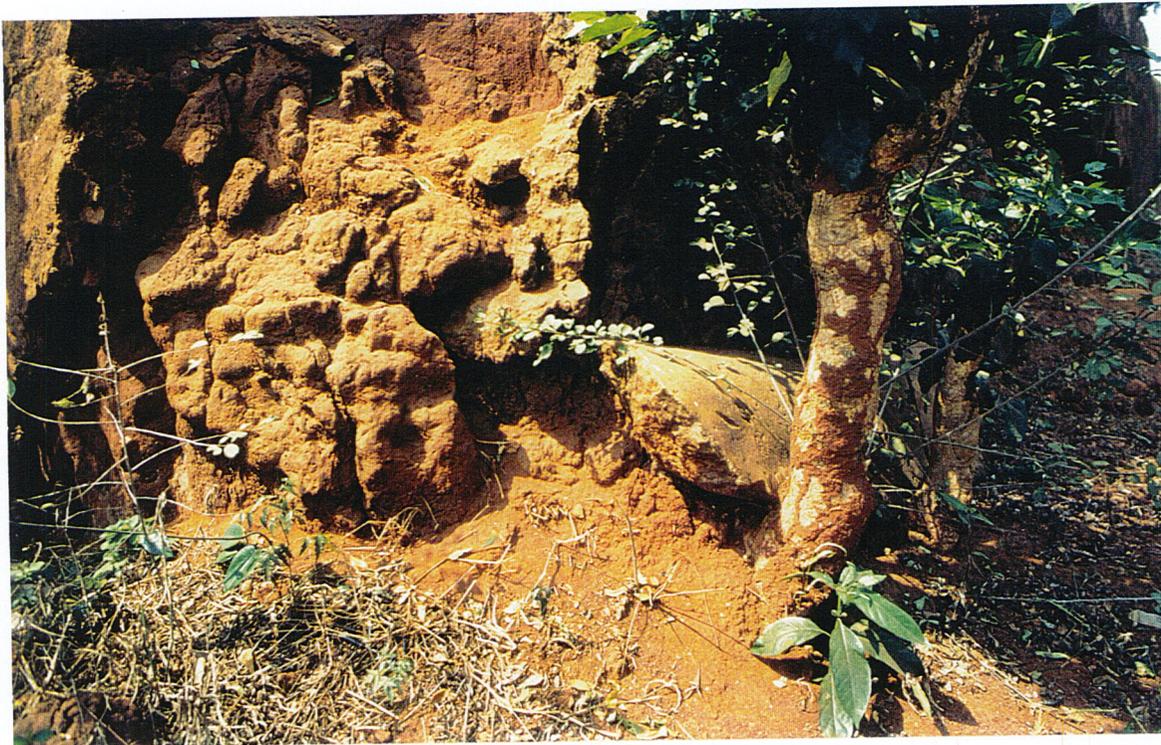
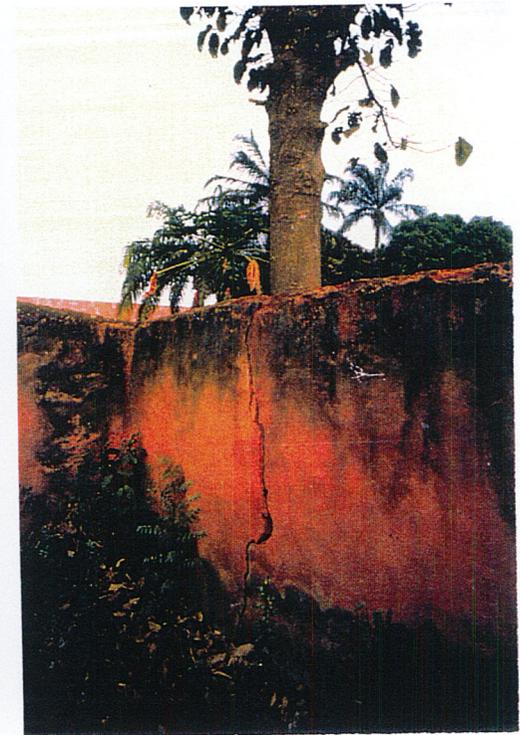
*Murs de clôtures détériorés par l'action des arbres.*

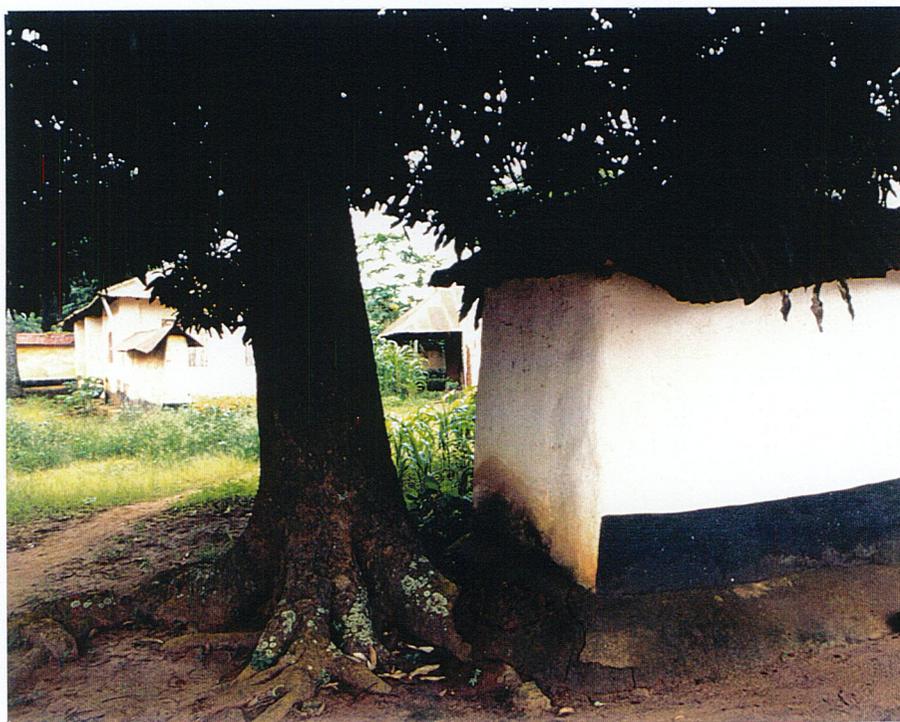
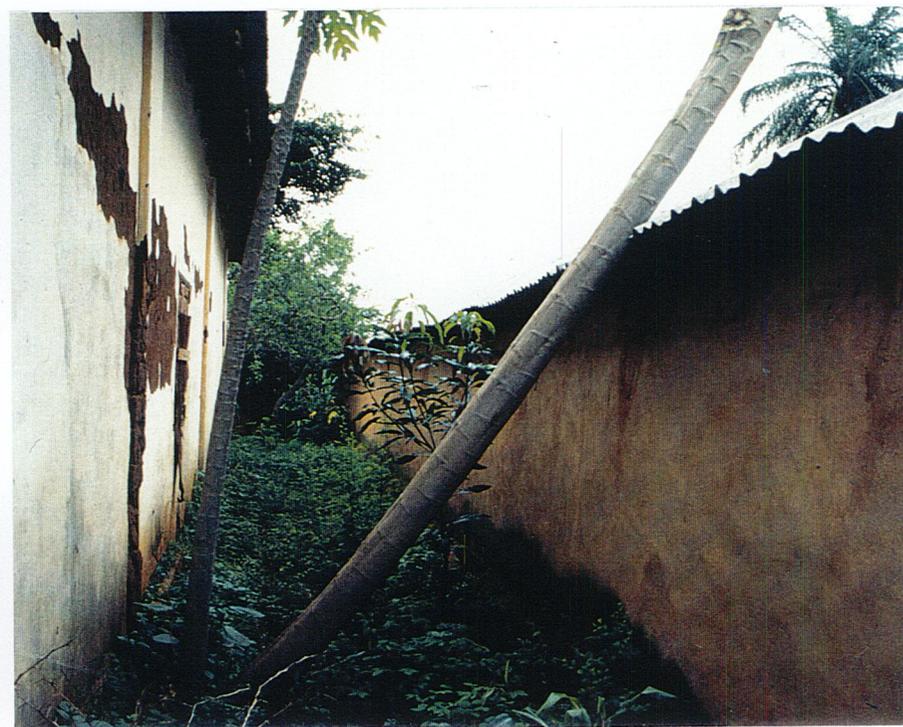
Certains bâtiments sont attaqués par le haut par des arbres cassés ou des branches tombantes qui, par leurs poids détériorent les toitures et leurs supports.

*Les arbres affectent également les bâtiments par le haut.*

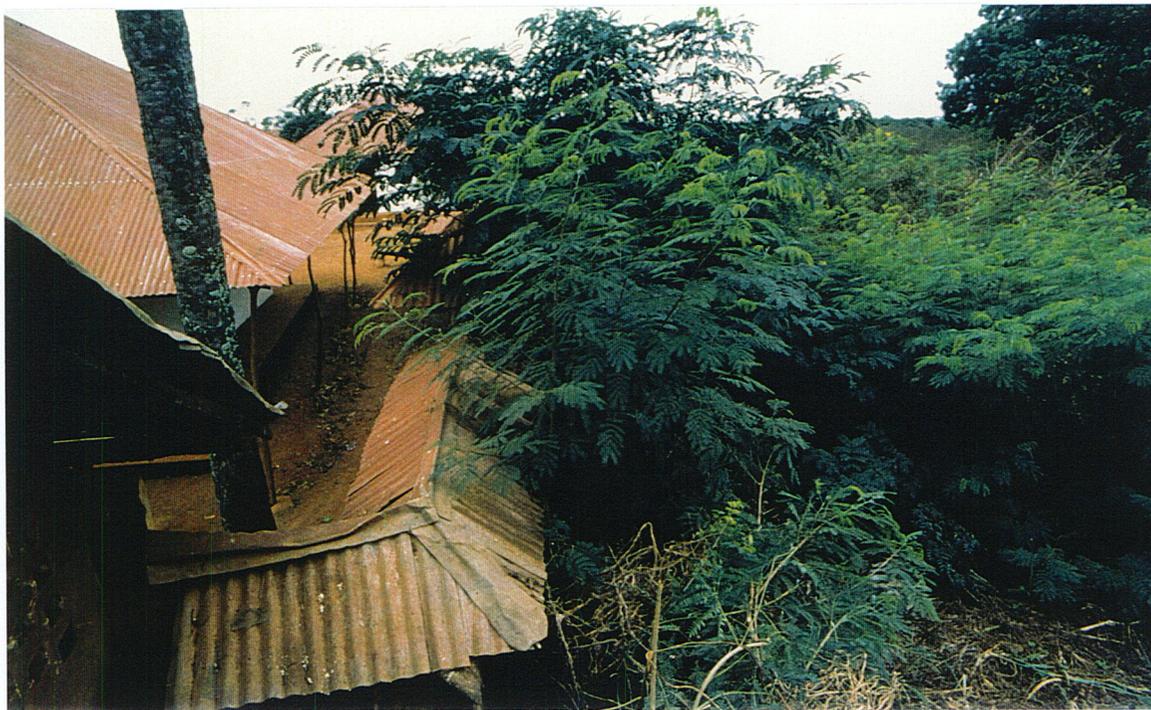
*Arbres, feuilles mortes et autre matières végétales envahissant l'arrière de la cour de Glélé.*
