## Palais royaux d'Abomey

# Palais royaux d'Abomey

## 1. Circonstances et processus de dégradation

PROJET PREMA-BENIN II

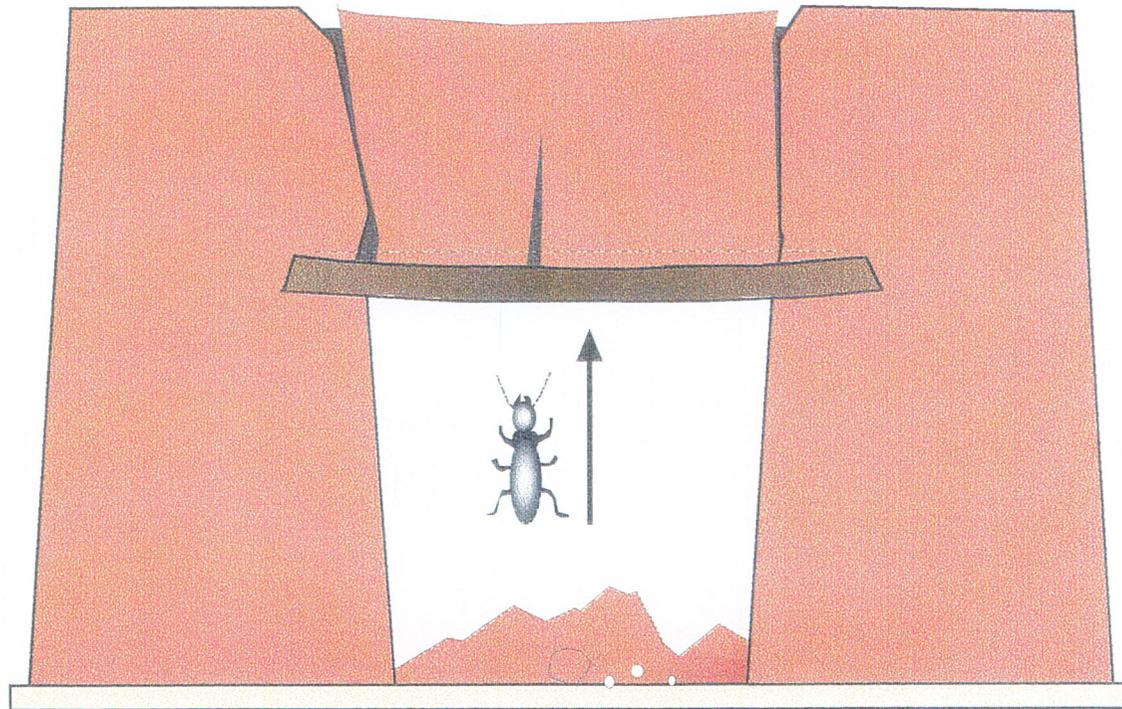
*L'attaque des linteaux par les termites entraîne également des problèmes structuraux majeurs.*

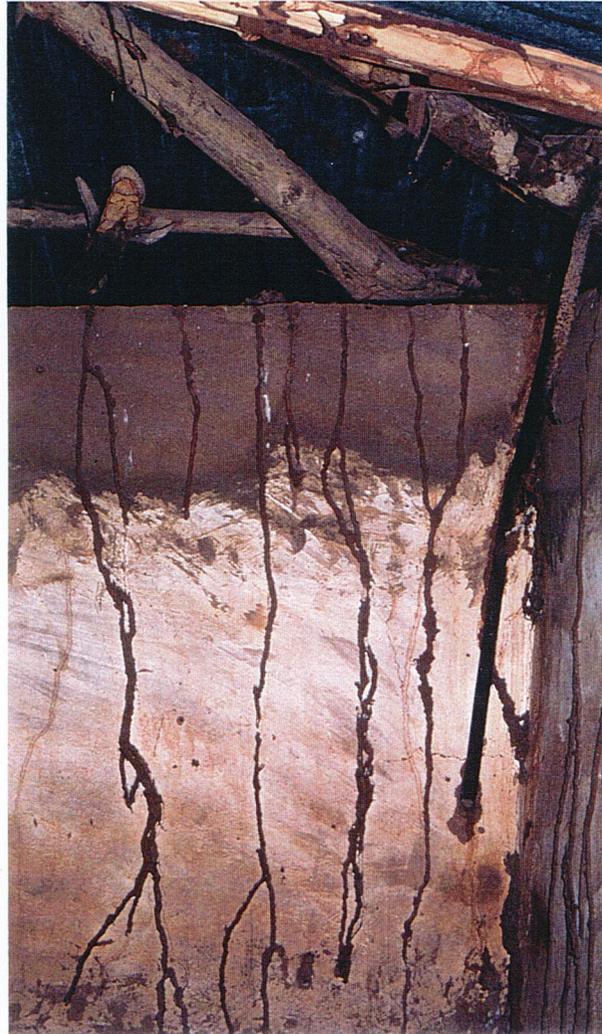
*Galleries de termites reliant le sol au bois de charpente.*

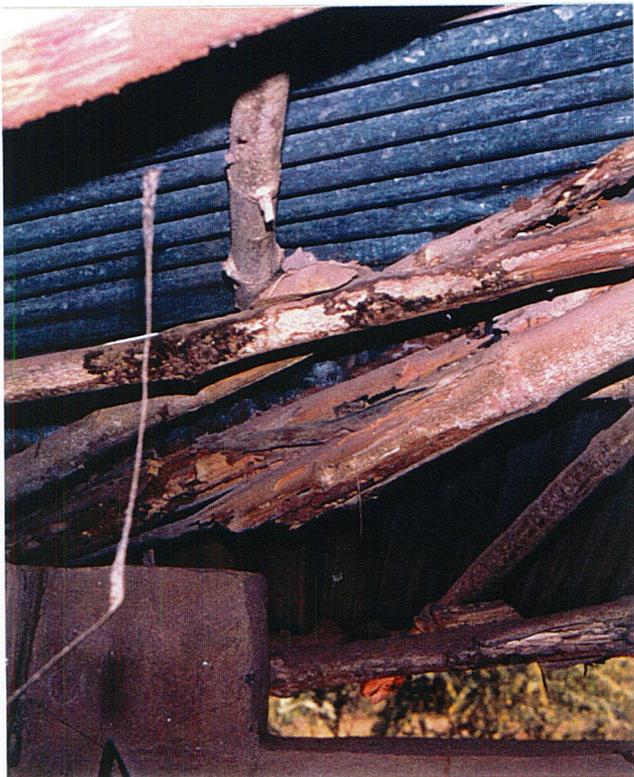
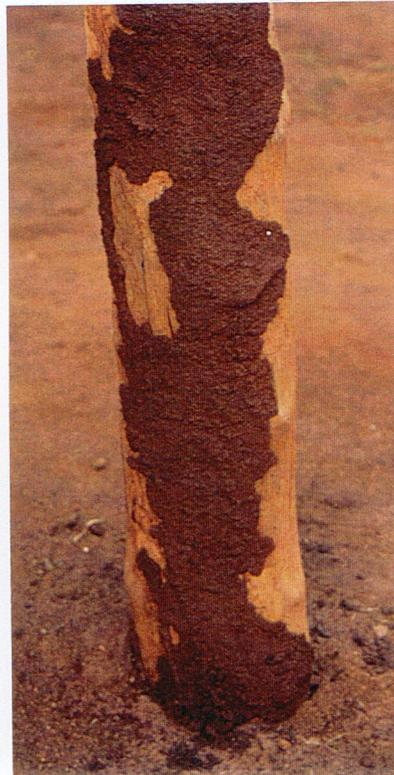
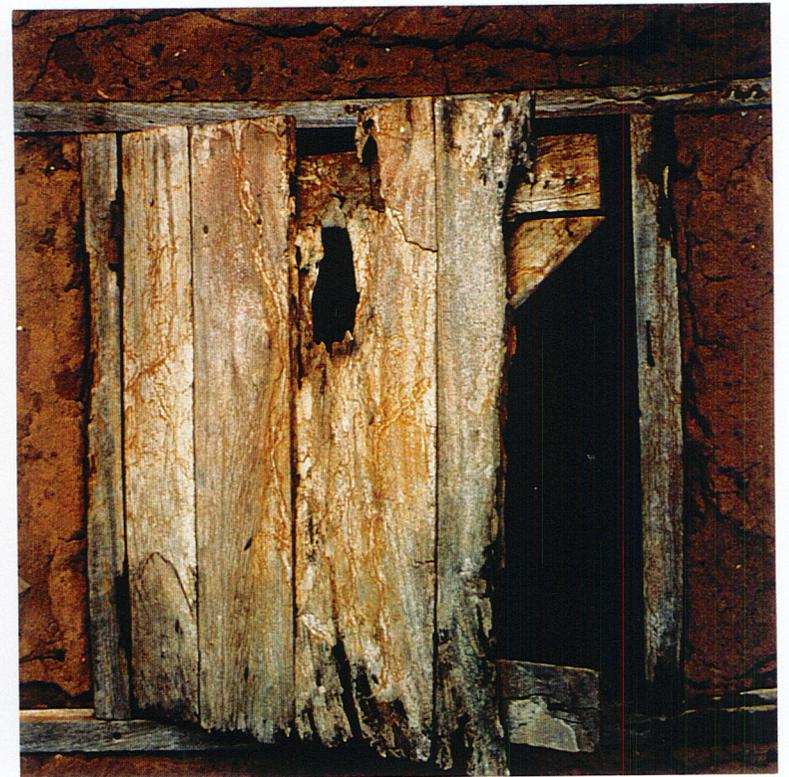
*Bois (charpente et menuiseries) attaqués par les termites.*

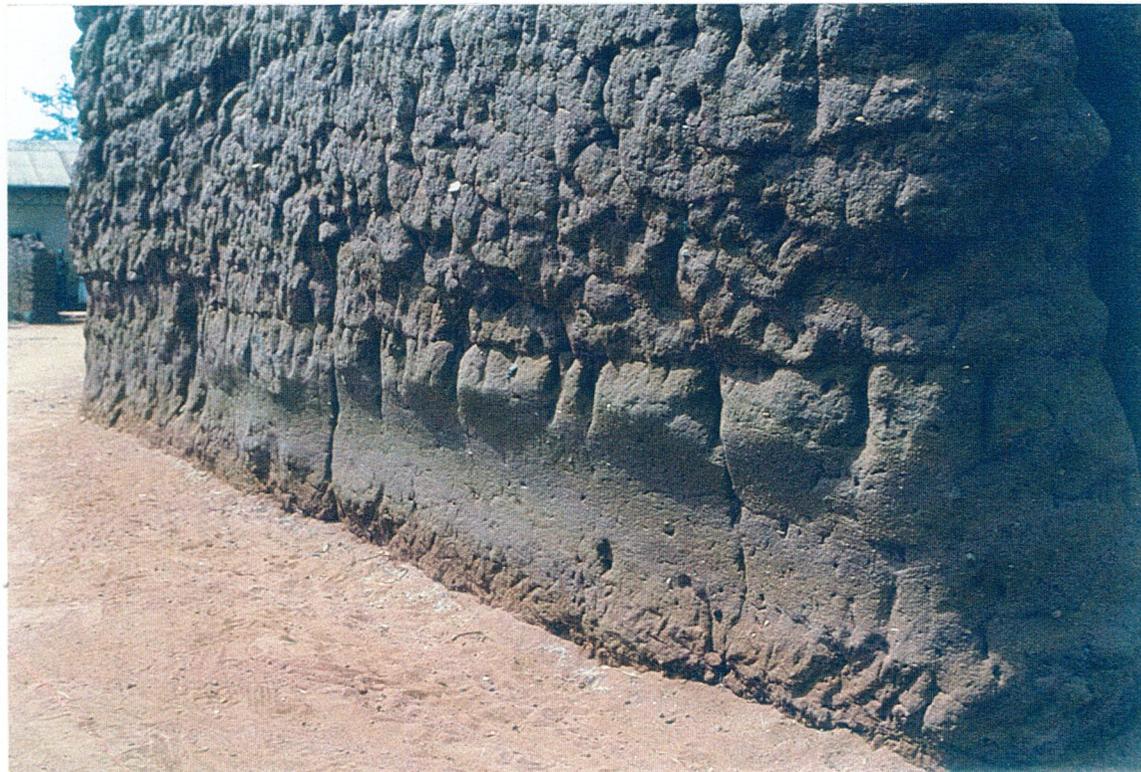
*Mur érodé par les cochons.*

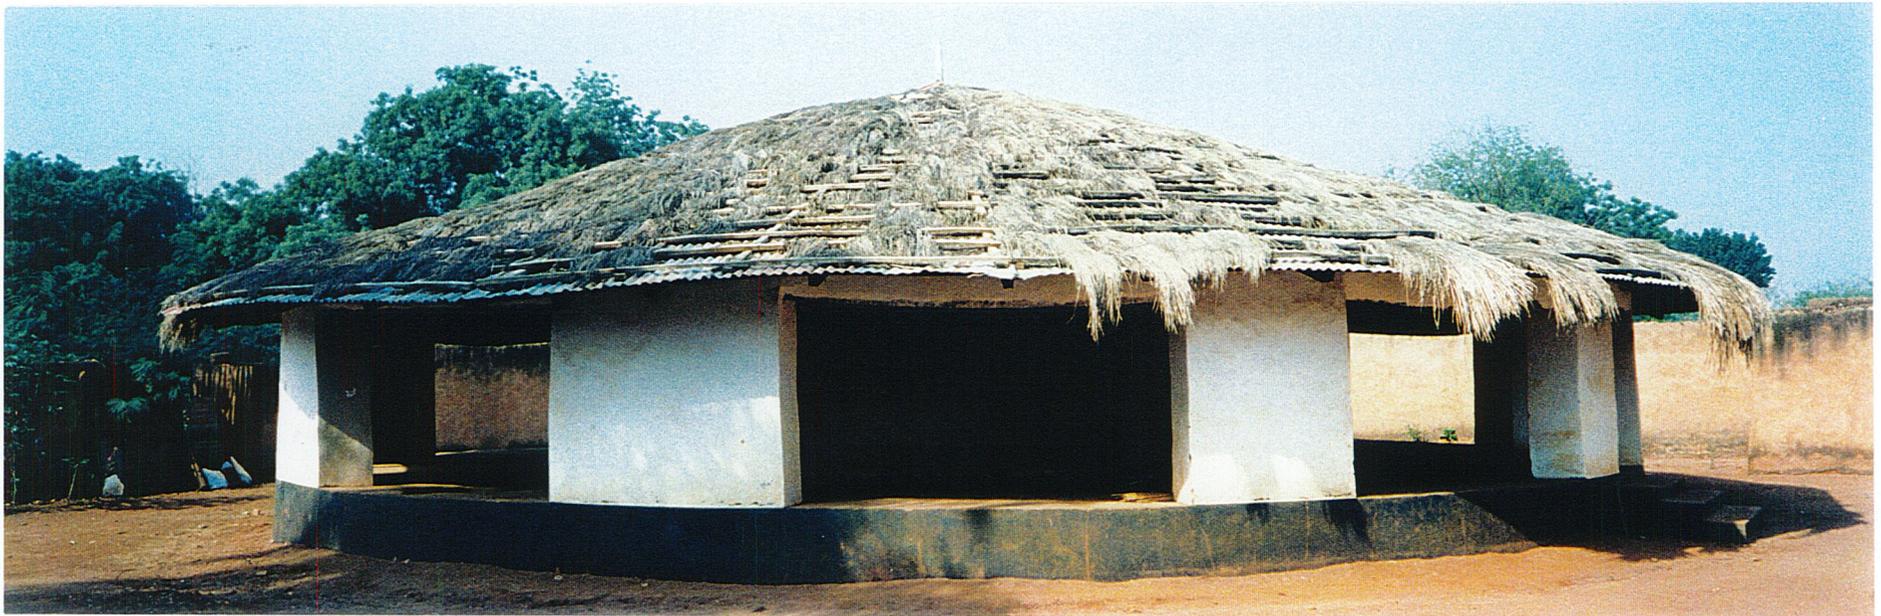
*Le tombeau de Glélé en 1995 ; ce bâtiment a subi de nombreuses transformations dans ses formes et dans les matériaux utilisés.  
Voir photo de ce même bâtiment en 1930, page précédente.*

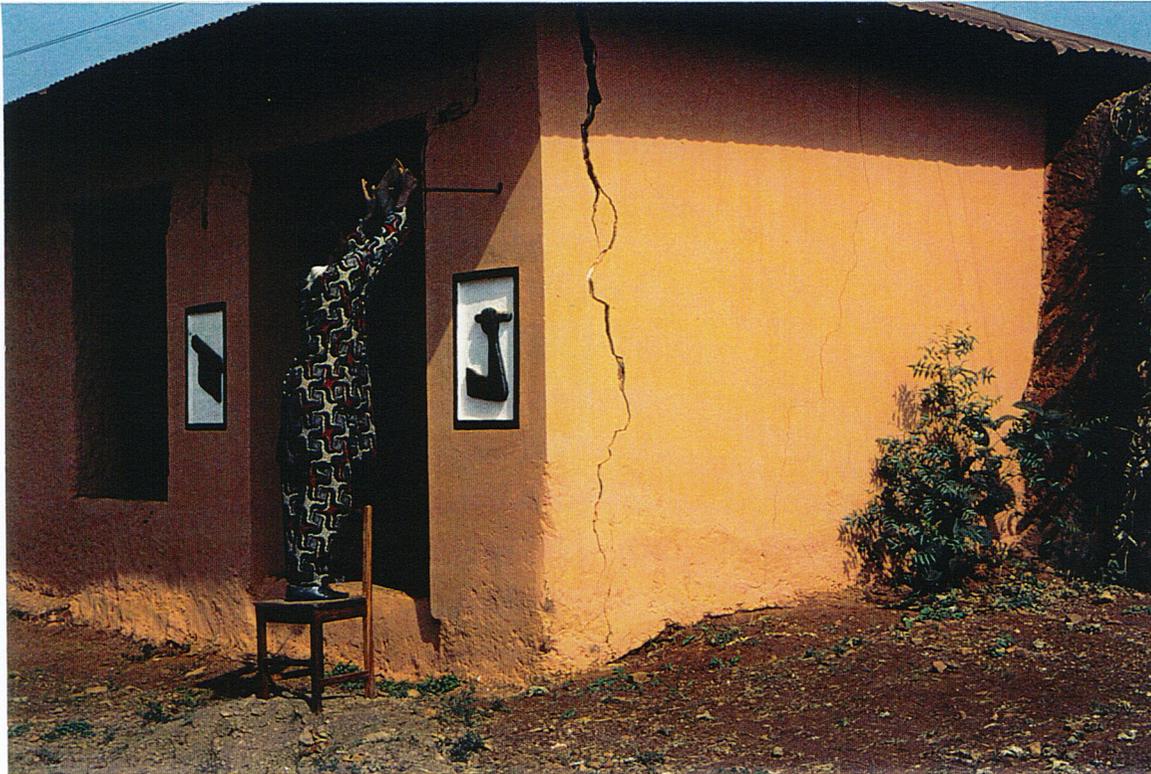
*Portique du palais d'Agoli-Agbo. Ce portique, qui connaît des graves déformations structurelles a été repeint sans que la structure soit réparée.*

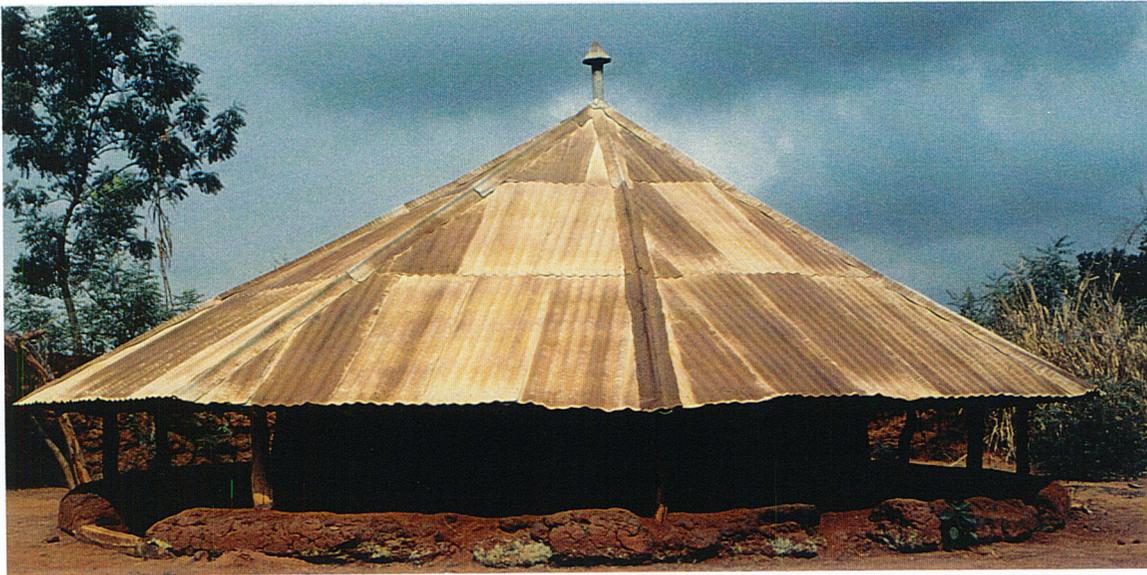
*Tombeau du roi Akaba ; le trottoir qui absorbe toutes les dégradations protège le reste de la structure.*

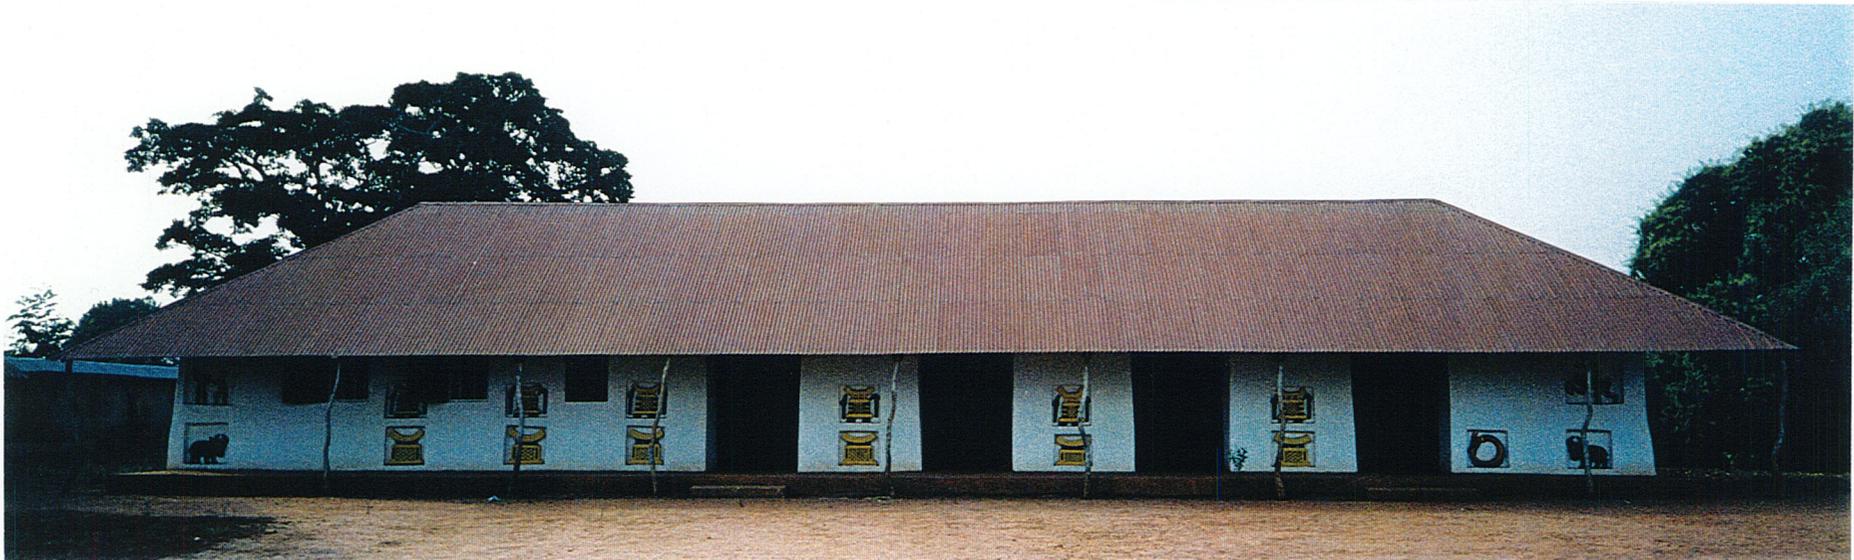
*La salle des trônes : les poteaux en bois de fer difficile à trouver sont plantés dans la zone d'écoulement des eaux de pluie et les trottoirs enduits forment des flaques d'eau stagnante en période de pluies.*

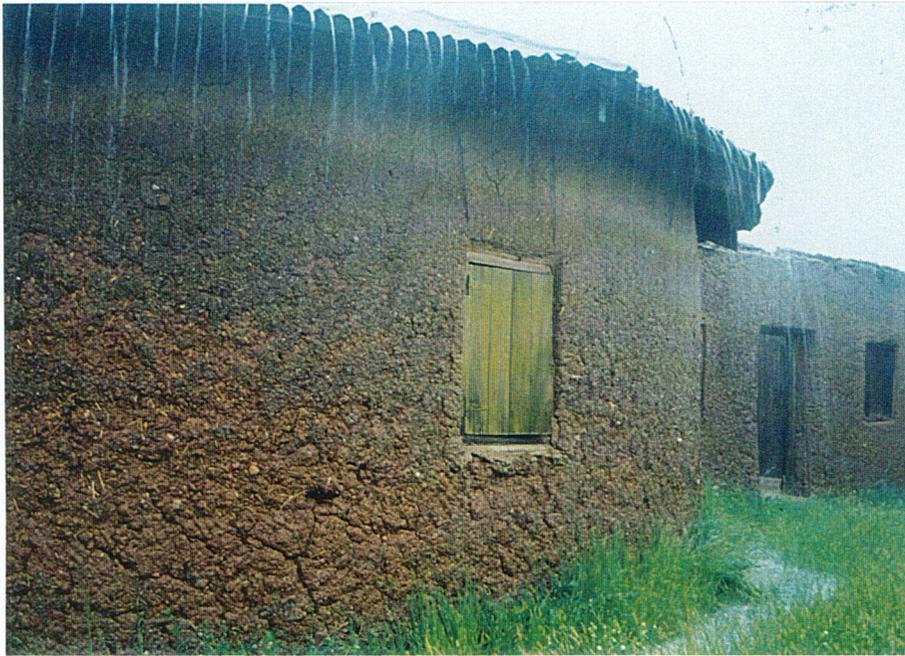
*L'érosion devient très rapide lorsque la pluie est rabattue par le vent*

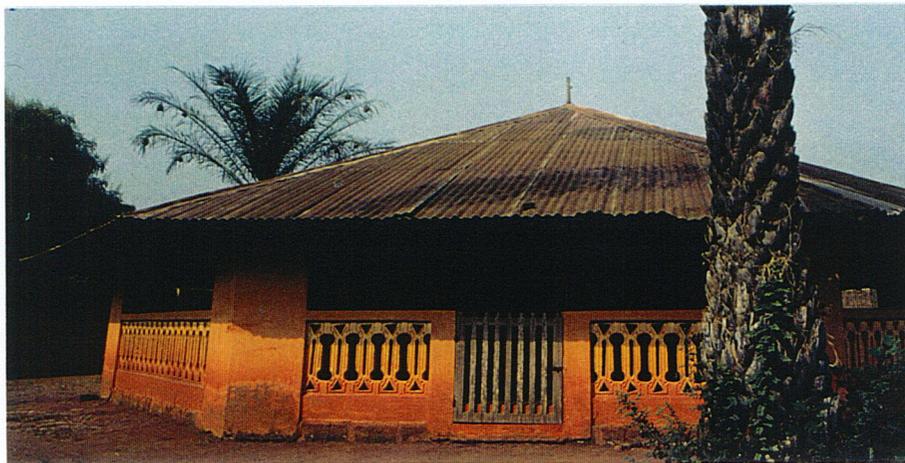
*Les toitures en tôles à faible pente sont beaucoup plus sensibles à l'arrachement par le vent*

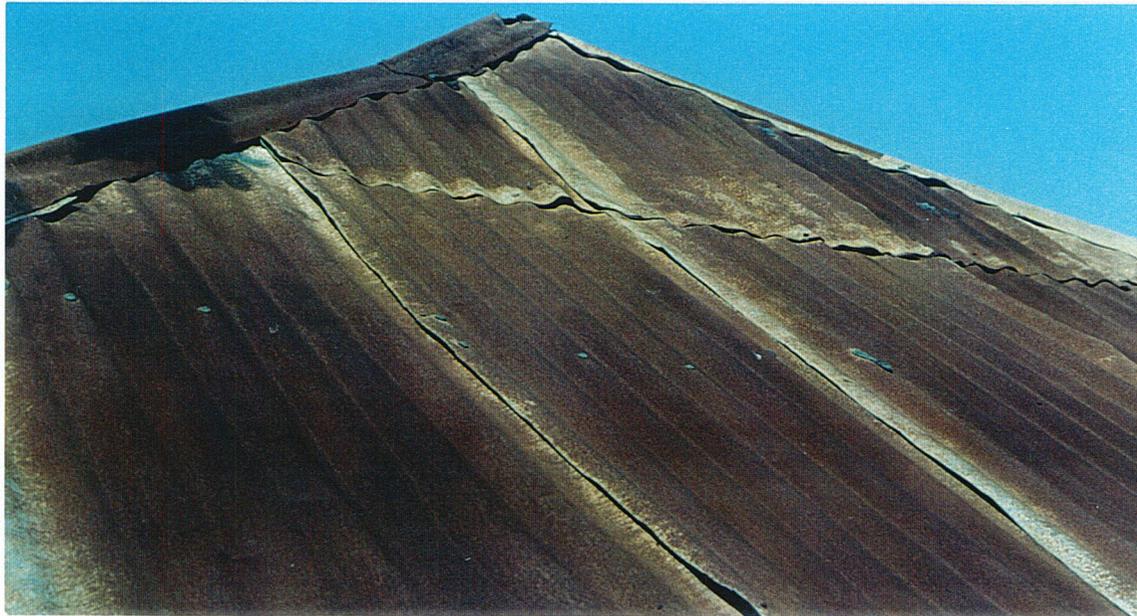
Les arêtes des couvertures de tôle sont traitées avec des tôles spéciales mais de largeur relativement réduite, ce qui fait que le recouvrement est assez faible (environ 20 cm). De fait, par grand vent, l'eau arrive à s'infiltrer, mouillant les lattes et les arêtiers. La ventilation difficile de ces bois ne leur permet pas de sécher rapidement. Ils deviennent donc très sensibles au pourrissement, à l'attaque des champignons et des termites. Même le bois de ronier, pourtant réputé imputrescible et non attaqué par les termites, se dégrade lorsqu'il est utilisé au niveau de ces arêtes.

Ces infiltrations augmentent avec le nombre de pans que possède la toiture. L'influence de la pente est difficile à estimer car il est à la fois un facteur d'amélioration (vitesse d'écoulement de l'eau plus rapide) et d'aggravation (diminution de la qualité du recouvrement) .

*Par grand vent, l'eau parvient à pénétrer sous les tôles d'arêtes dont le recouvrement est insuffisant*

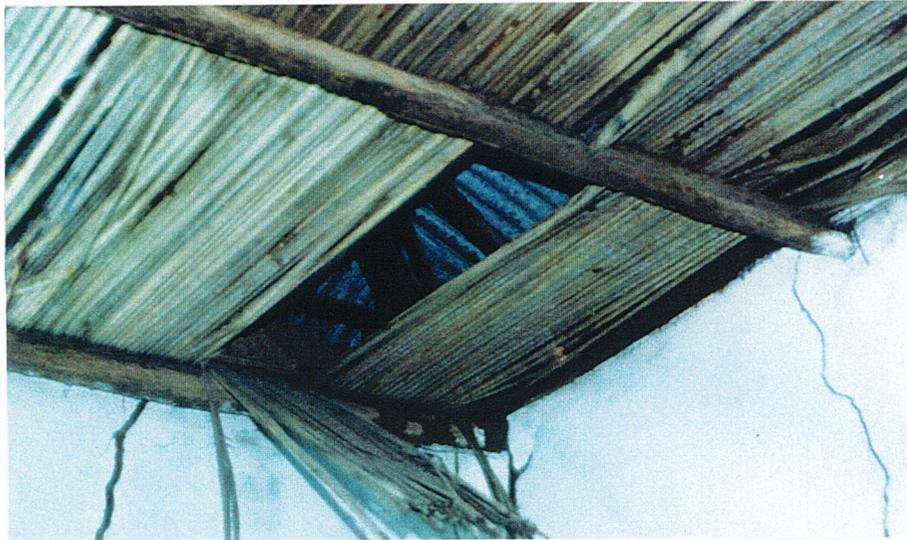
Les plafonds en latanier protègent bien de la chaleur transmise par les tôles chauffées par le soleil et évitent à une partie de la poussière de pénétrer dans les pièces. Toutefois, le latanier résiste assez mal à l'humidité et celui-ci se dégrade assez rapidement lorsque des fuites se produisent dans la couverture.

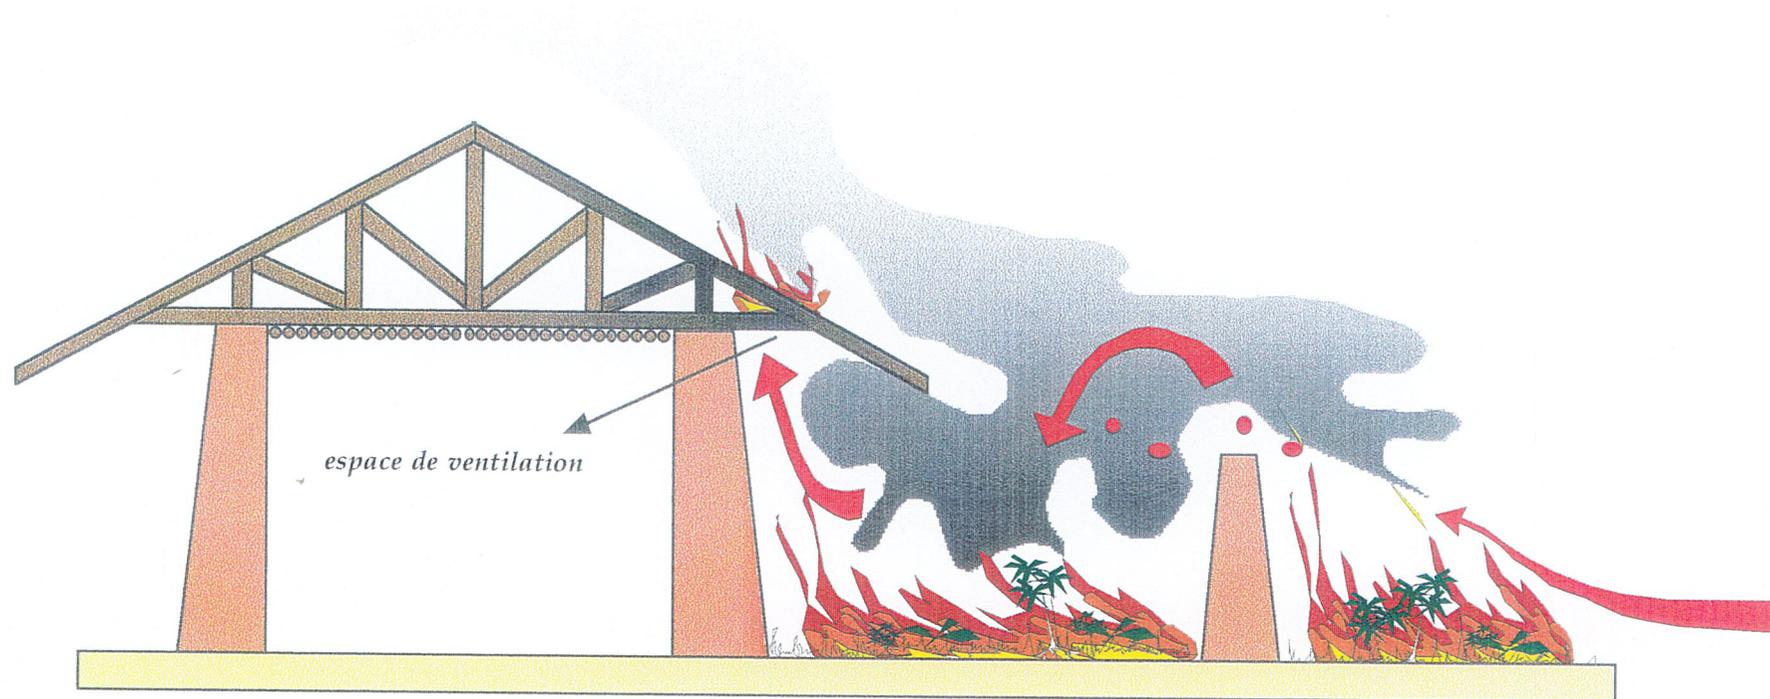
Le latanier est un matériau extrêmement sensible au feu et il pourrait être allumé par de simples flammèches transportées par le vent. De fait, l'espace relativement important laissé entre le mur et la couverture pour obtenir une bonne ventilation est un facteur de risque.

*Scénario possible d'attaque d'un bâtiment par le feu.*

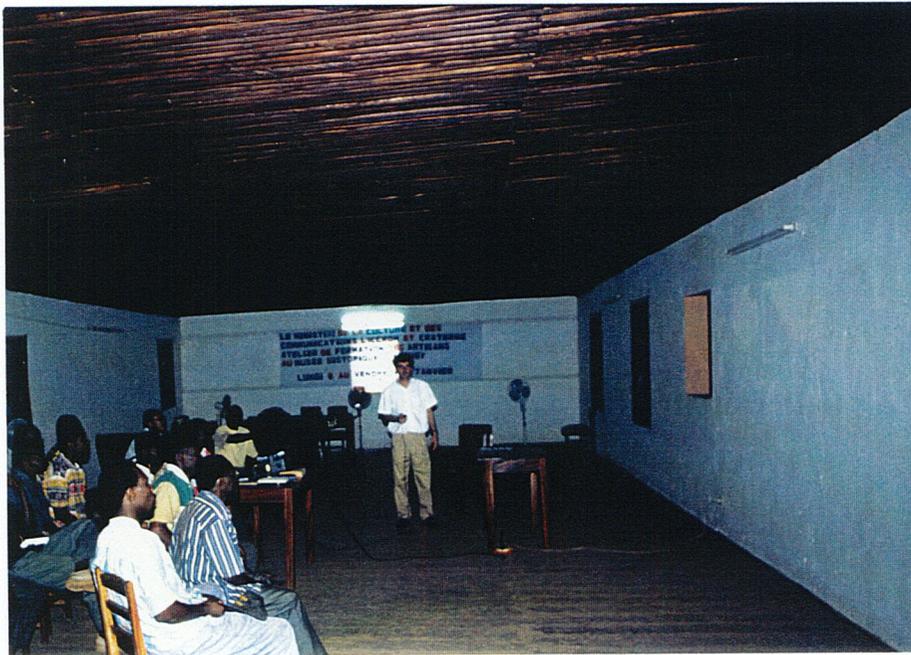
Le faux plafond de la case à étage a été réalisé en lattes de bois massif. Ce plafond très lourd, fixé principalement sur les entrails des fermes a engendré une traction très forte sur le poinçon et

les contrefiches de plusieurs fermes qui sont fortement déformées. En fait, la conception de la charpente n'a pas tenu compte d'une surcharge de cette nature et devrait être revue.

*Vue du faux plafond en bois massif de la case à étage.*

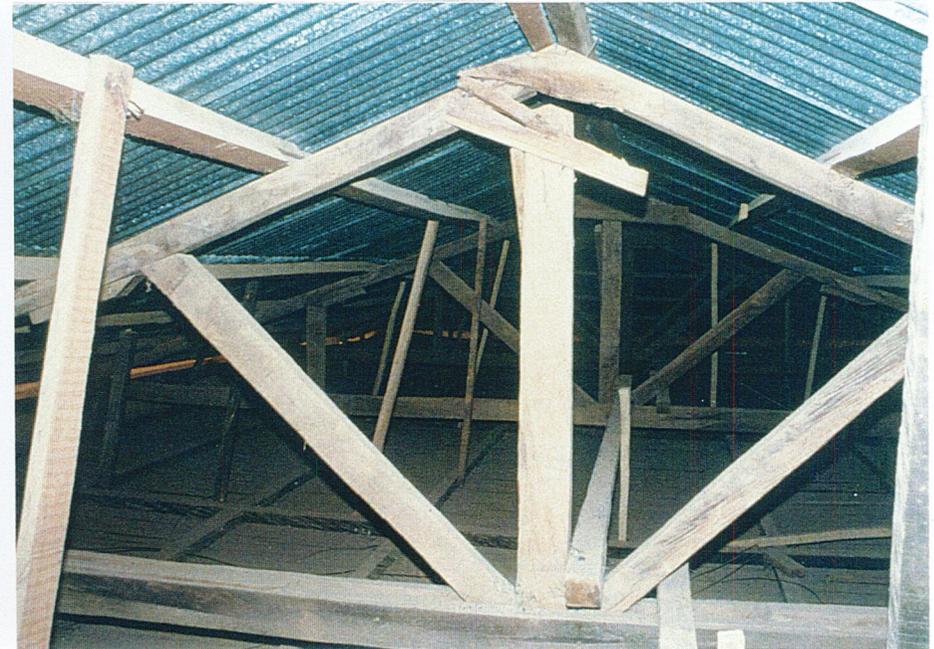
*Poinçon ayant cédé sous la charge du faux plafond en bois massif.*

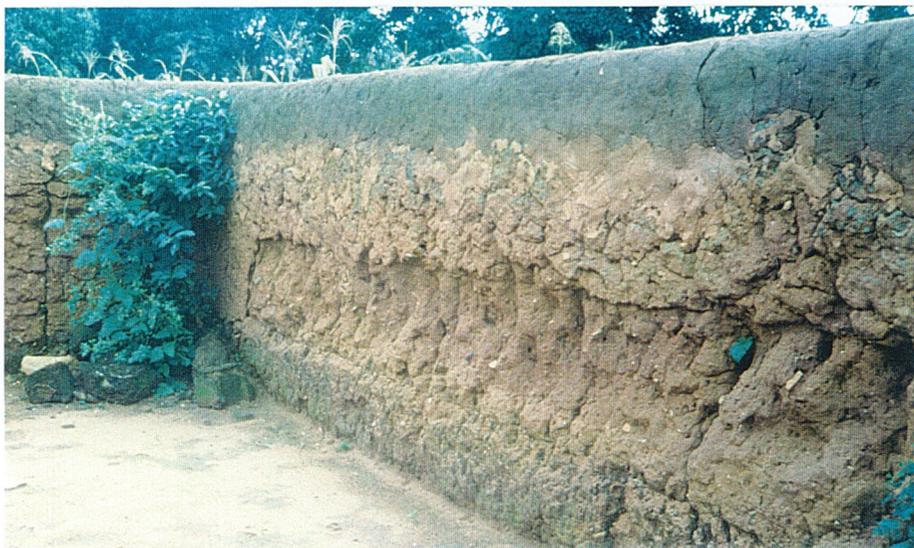
*Mur d'enceinte partiellement repris en terre stabilisée.*

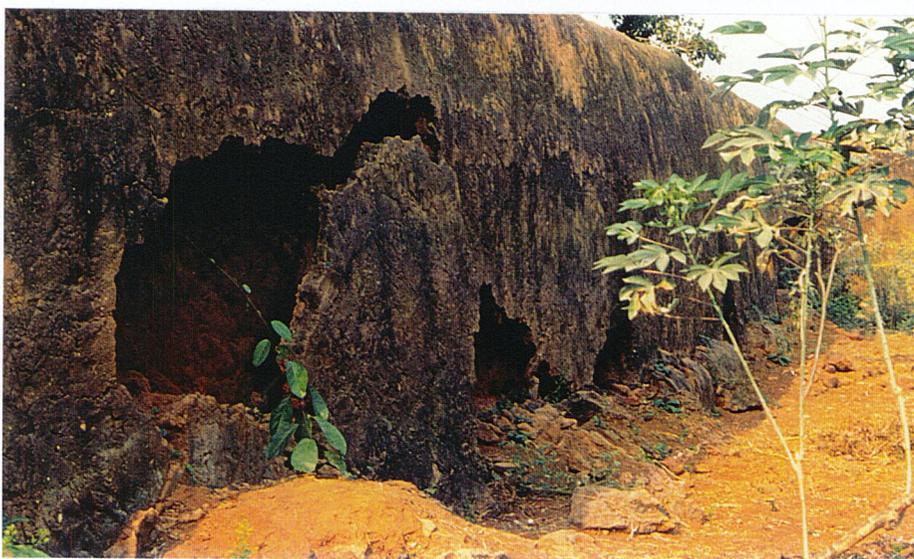
*Mur d'enceinte du palais du roi Agoli Agbo. Mur repris en terre stabilisée fortement détérioré à la suite d'une fumigation réalisée lors d'une chasse au rat.*

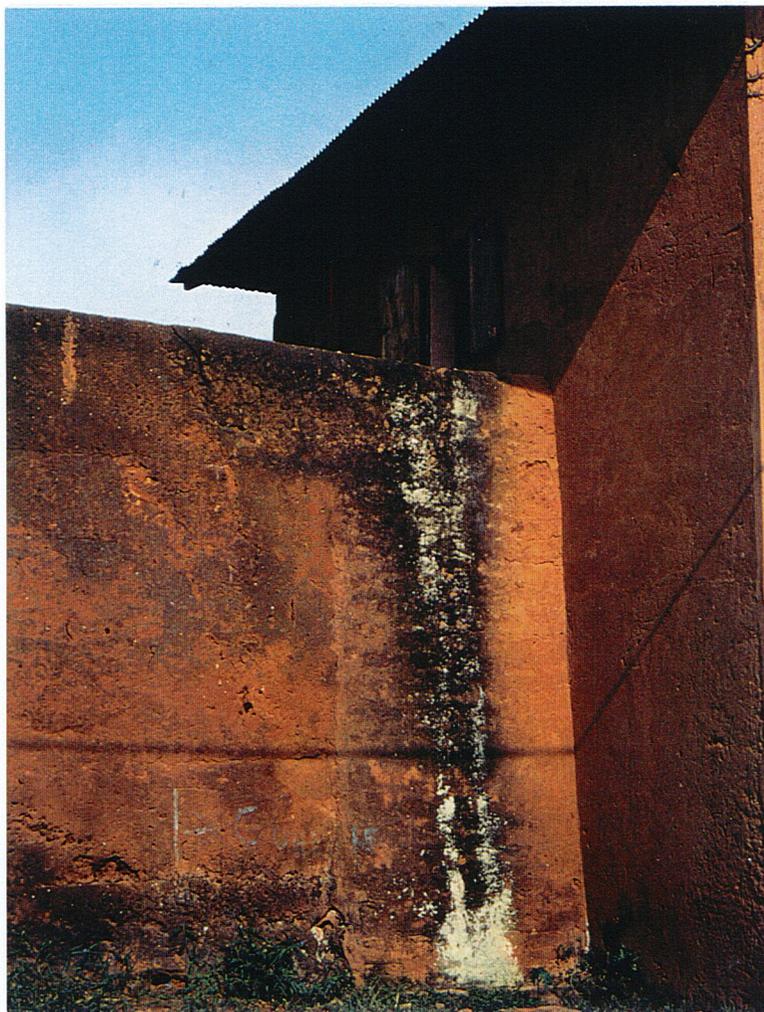
*La construction en terre stabilisée donne des résultats très intéressants comme le prouve le mur de clôture séparant le palais de Guézo de la cour Singbodji qui résiste bien au déversement de l'eau de toiture provenant de la case à étage.*

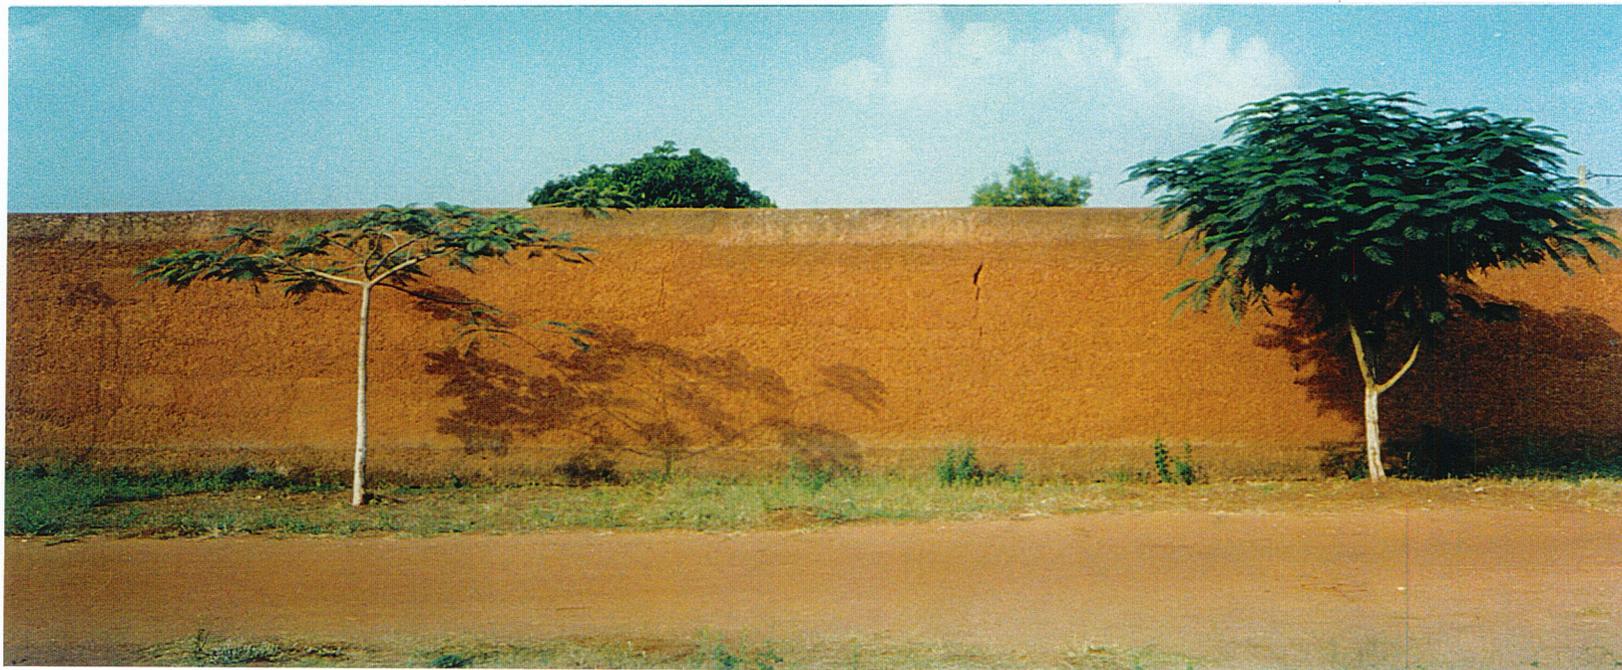
Le procédé de stabilisation coûte cher car, même si le taux de ciment est faible, les murs sont très épais. La tendance est donc à une réduction de l'épaisseur des murs, allant jusqu'à 30, voire 25 cm.

Ces murs deviennent dès lors assez peu stables, d'autant que les fissures décrites précédemment ont tendance à se développer plus particulièrement dans ce type de mur fin qui n'est pas vraiment chaîné.

*Nouveau mur de la cour des artisans, construit en terre de barre stabilisée.*

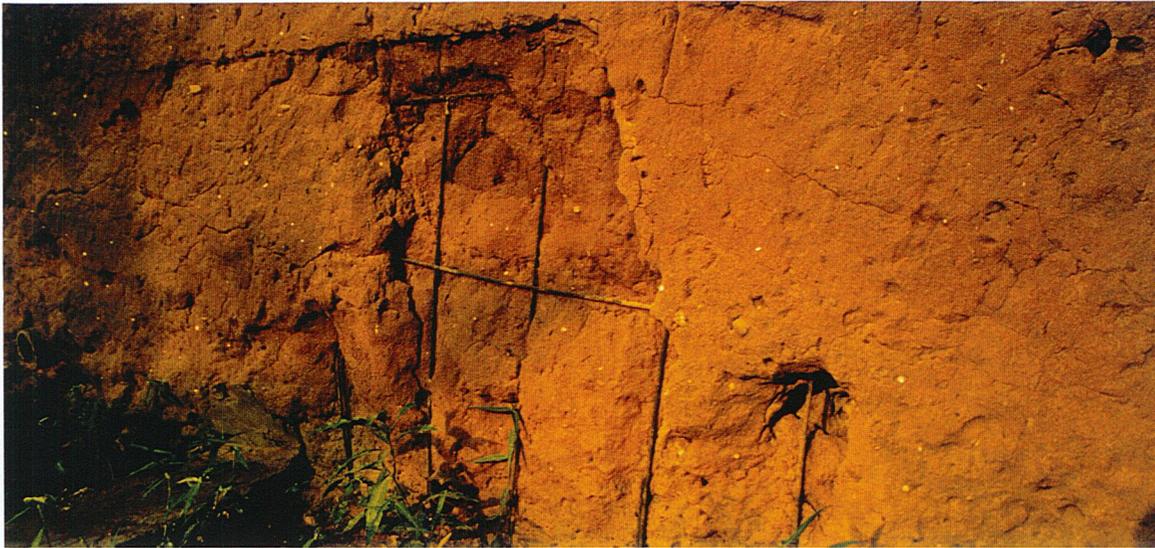
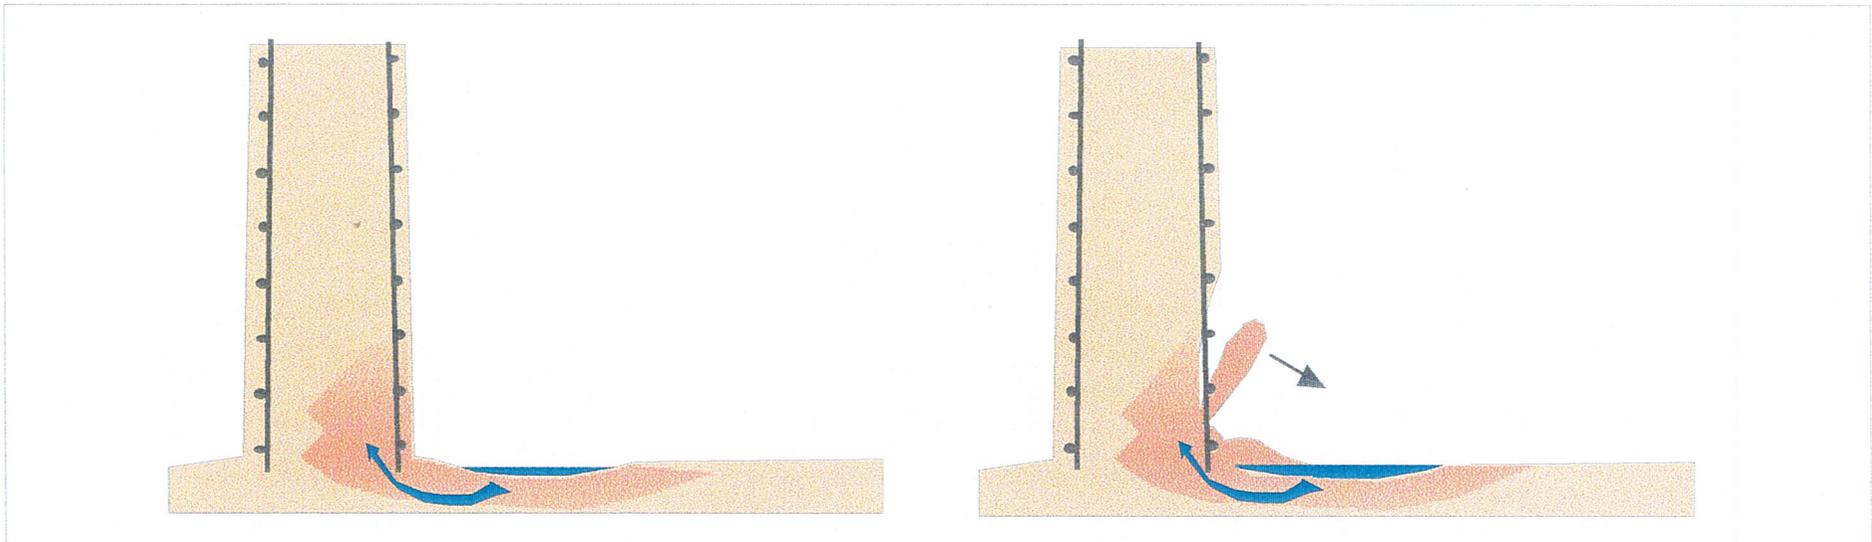
Les ferraillements utilisés pour armer certains murs de terre stabilisés semblent affecter les structures. En présence d'humidité, la structure métallique s'oxyde et finit par ne plus adhérer à la terre.

D'autre part, les dilatations différentielles liées aux variations de température amplifient ce phénomène de séparation entre les deux matériaux et peuvent amener la chute de portions de mur.

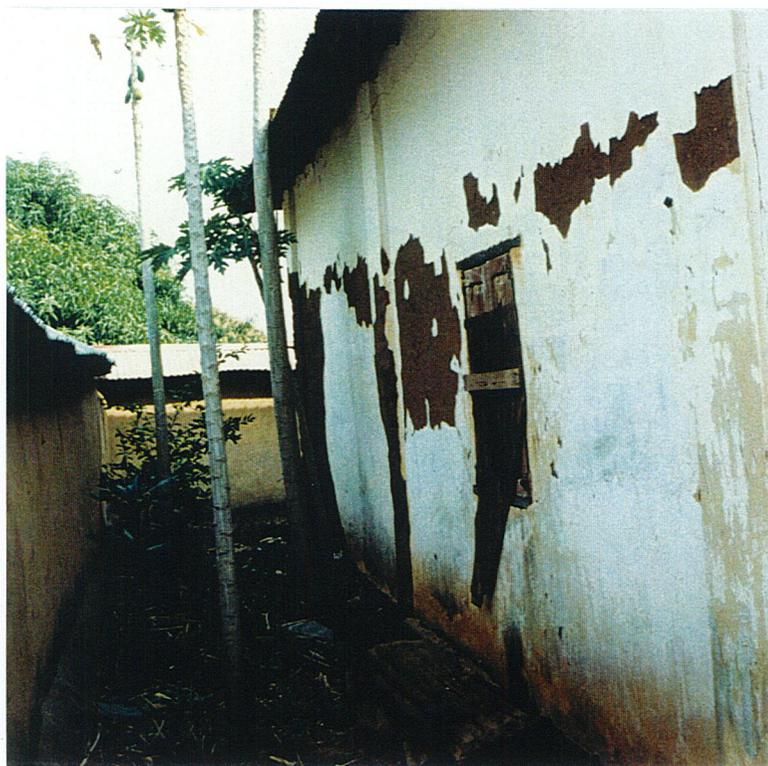
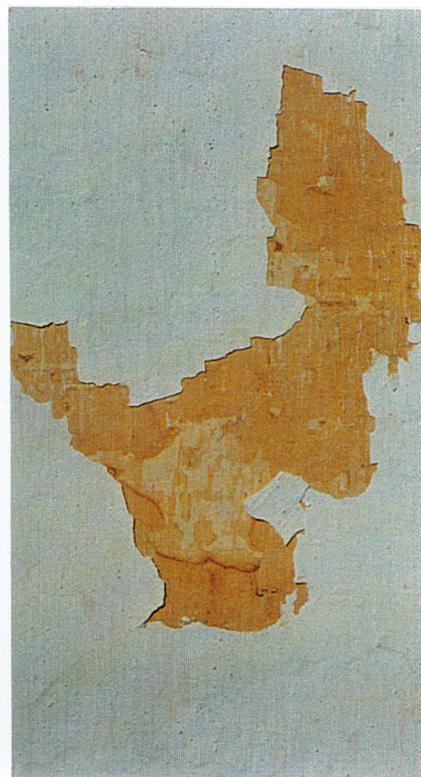
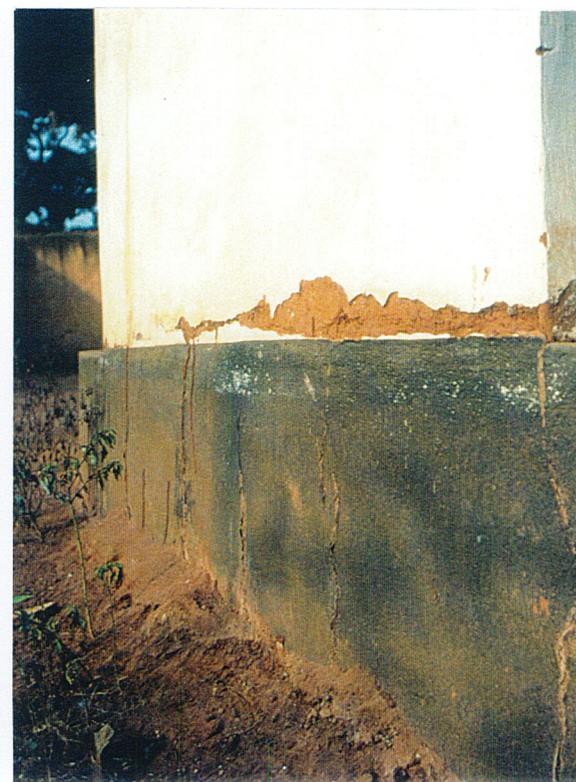
Certains enduits qui ont été réalisés sur une épaisseur très fine sont assez poreux et moins sujets aux décollements dus à la capillarité. C'est dans ce cas que l'on observe des décollements de peinture sans que l'enduit n'apparaisse affecté.

*Décollement de peintures.*

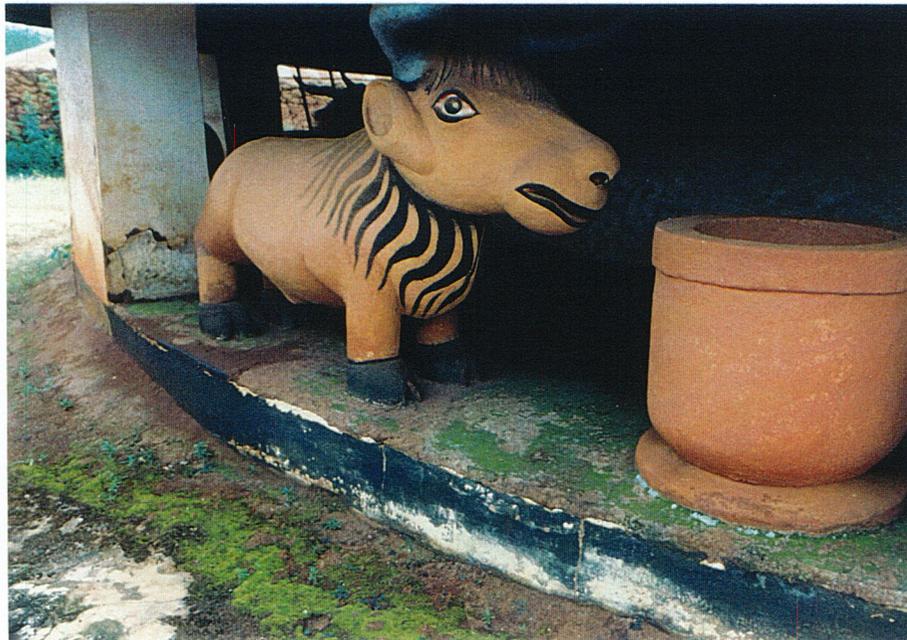
Le sol de sable est très économique et ne nécessite quasiment aucun entretien, toutefois, il a le défaut de représenter une barrière à l'évaporation de l'humidité et permet l'installation de galeries de termites non visibles.

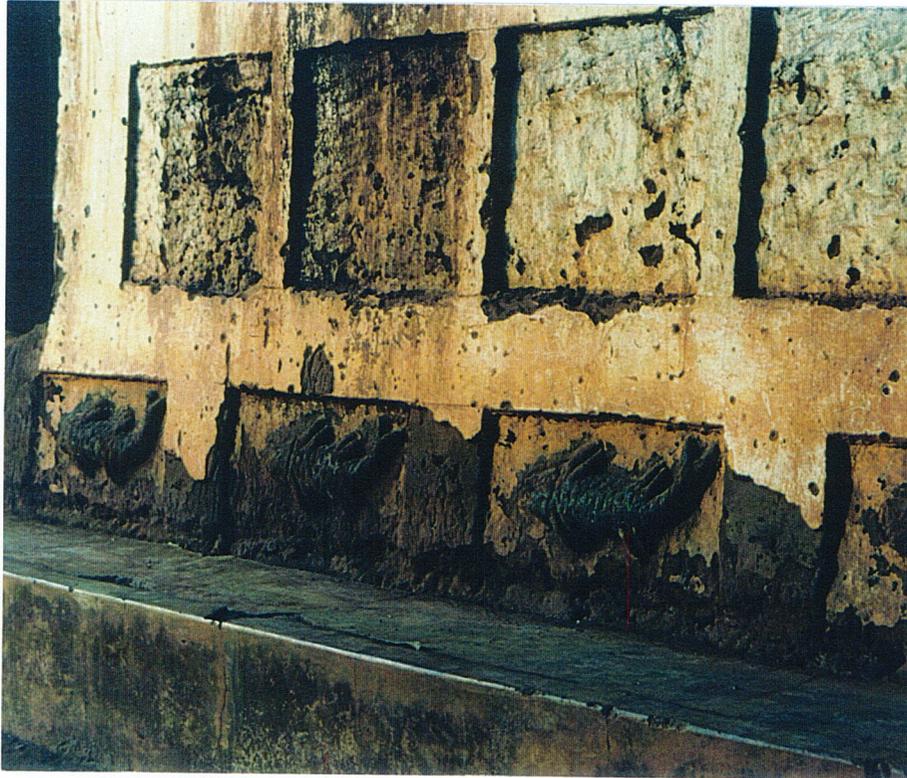
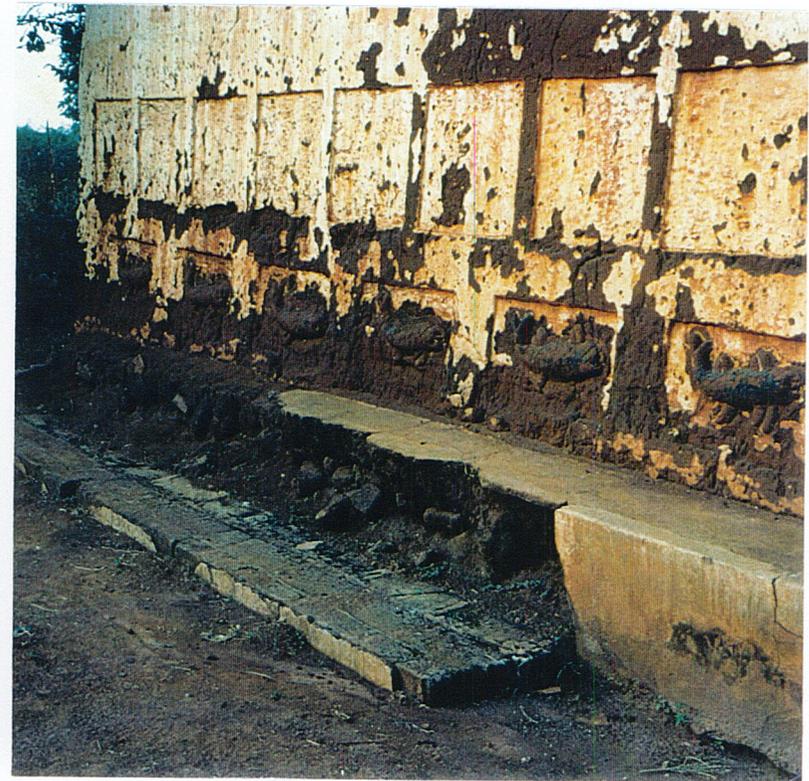
stagnations d'eau à proximité. En effet, ceux-ci sont réalisés sur des murets externes mal fondés et non-étanches qui permettent d'importantes infiltrations d'eau.

Cette eau traverse le remblai et finit par provoquer des remontées capillaires importantes dans les murs et des dégradations de surface (peintures ou enduits).

*Trottoirs en terre avec enduit sable-ciment.*

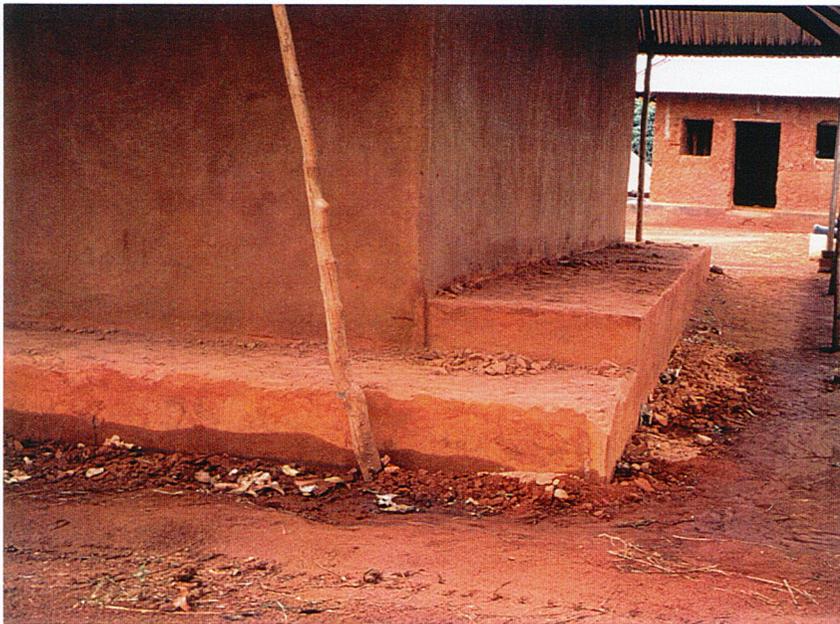
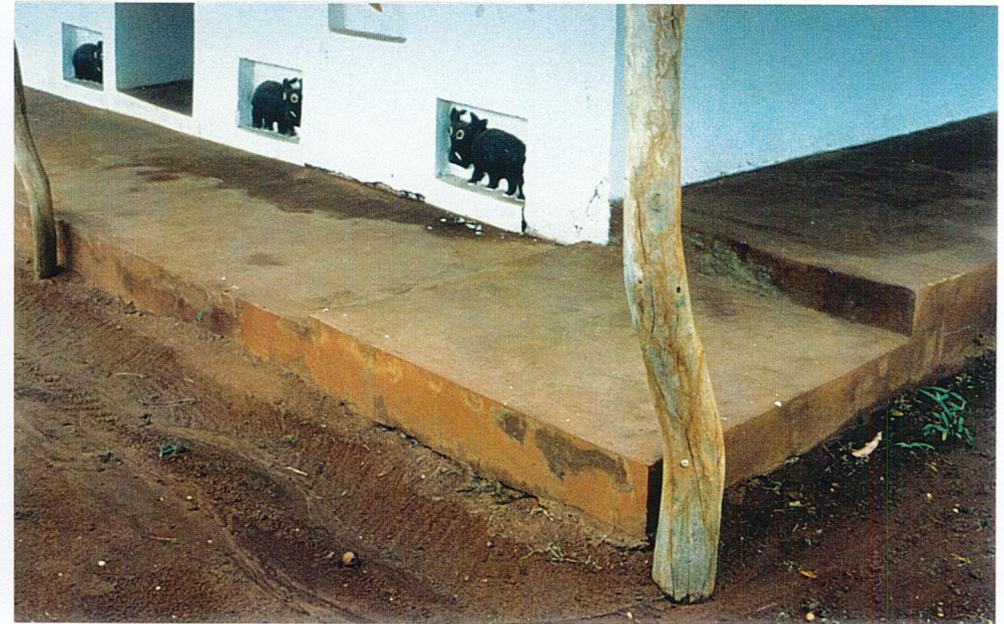
Les bancs, réalisés de la même façon que les sols et les trottoirs posent des problèmes similaires. Souvent mal drainés, avec des chapes dirigeant l'eau vers le mur, ils déplacent vers le haut

les problèmes d'érosion dûs aux remontées capillaires. Ce phénomène s'aggrave lorsque le mur est enduit ou recouvert de peintures étanches.

*Banc mal drainé (pente vers le mur) recouvert d'une chape en sable-ciment.*
