## Palais royaux d'Abomey

# Palais royaux d'Abomey

## 1. Circonstances et processus de dégradation

PROJET PREMA-BENIN II

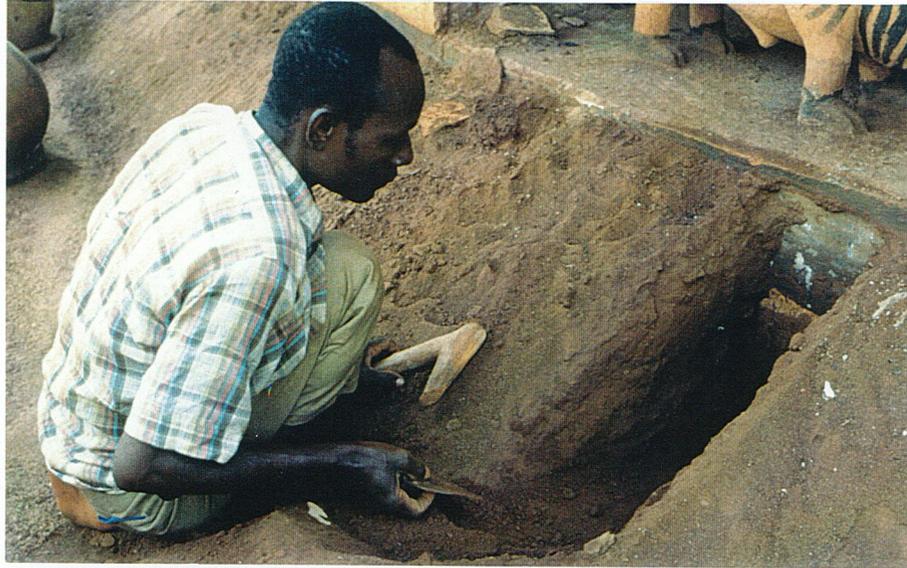
Cette solution technique traditionnelle très efficace permet de concentrer tous les risques de dégradation sur cet élément de protection. L'efficacité d'un tel talus vient du fait que celui-ci est bien compacté lors de sa mise en oeuvre. A l'inverse, un talus en terre non compacte agira comme une pompe à eau et risque de renforcer très fortement le phénomène de remontées capillaires et donc de dégradations. Un talus non compacté se comporte comme le talus détritique décrit au § 1.2, page 12.

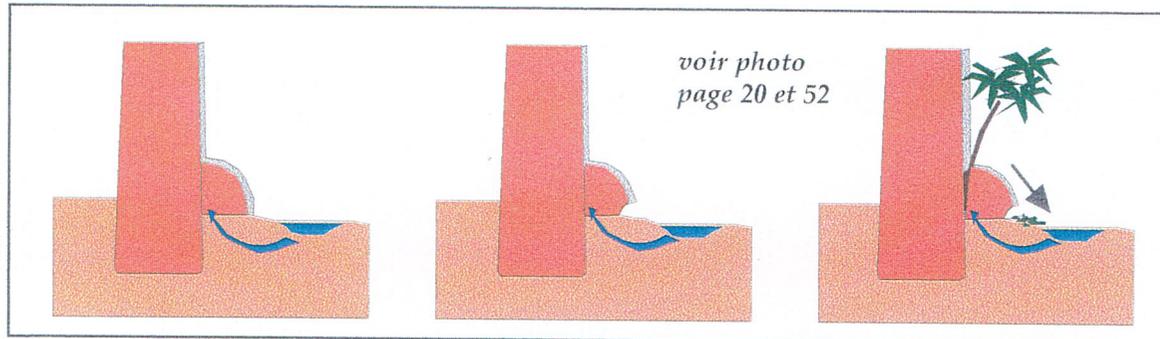
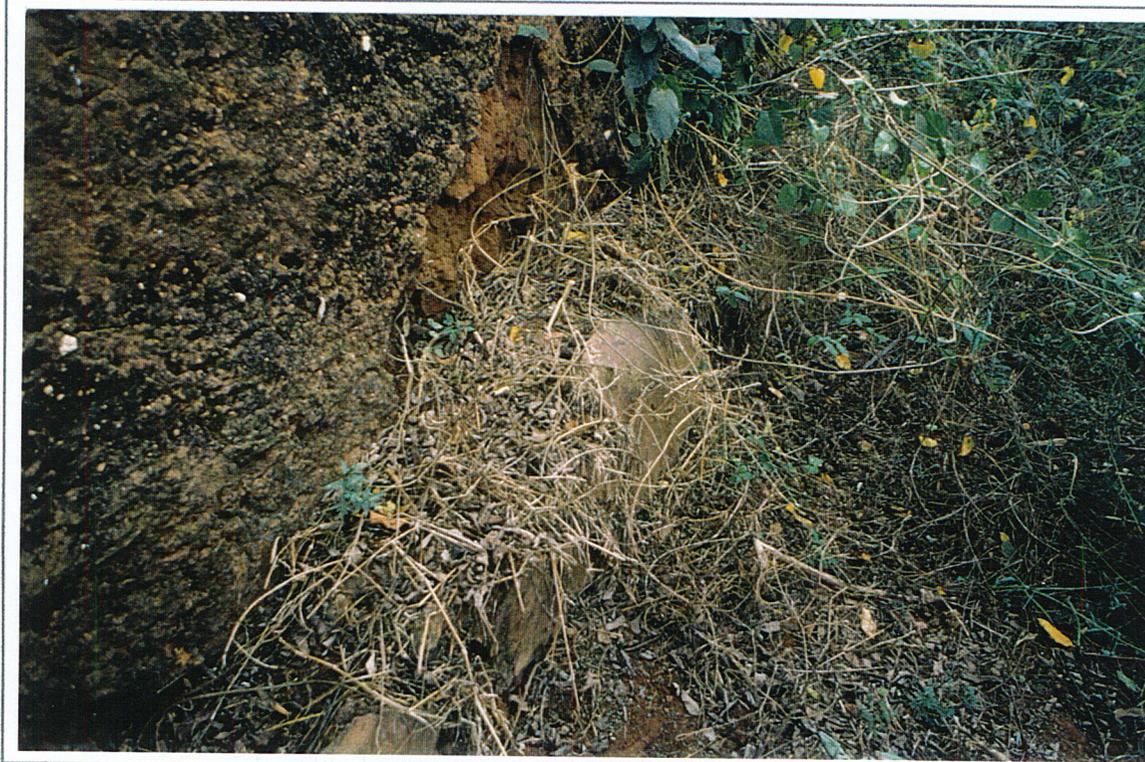
Lorsqu'un talus est simplement ajouté à un mur existant sans qu'un traitement particulier soit apporté à la jonction des deux éléments, une fissure apparaît. L'eau, les poussières et les plantes viennent s'y installer et repoussent le talus qui devient inefficace.

La mise en oeuvre d'un enduit de sable-ciment au niveau de ce talus n'apporte qu'une faible amélioration du comportement. Cet enduit accélère le déchaussement du talus, qui finit par céder. Cette disposition est plus onéreuse et plus difficile à entretenir que la solution purement traditionnelle.

*La mauvaise liaison des talus avec les murs entraîne des fissures où viennent se déposer les poussières et où poussent les plantes.*
