Analyse multi-méthodes de la déstabilisation d'un pylône de remontée mécanique implanté sur un glacier rocheux des Alpes françaises

Multi-method analysis of the destabilization of a mechanical lift tower located on a rock glacier in the French Alps

Pierre-Allain Duvillard ^{*ab}, Ludovic Ravel ^a, Philippe Schoeneich ^c, Marco Marcer ^c, Jean-François Piard ^d

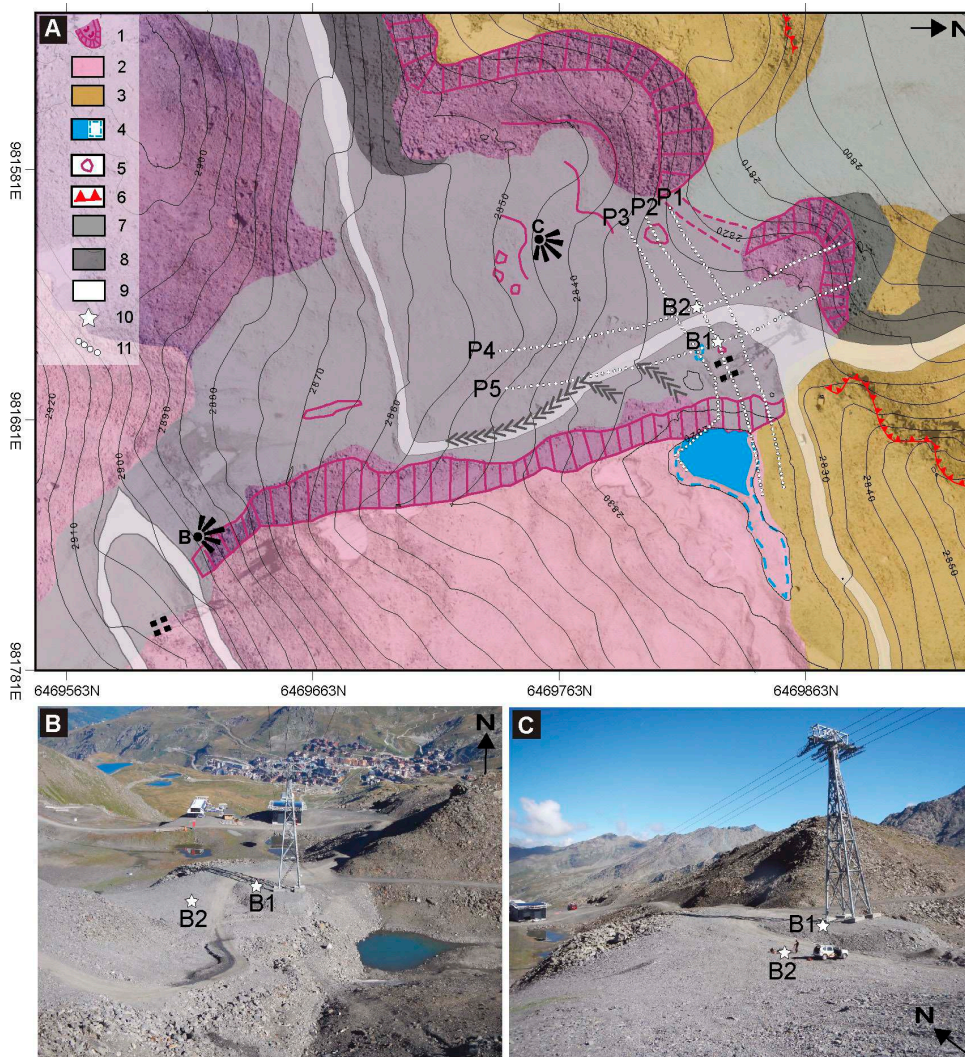
Fig. 2 - Géomorphologie du site d'étude.

A : Croquis géomorphologique de la zone d'étude (utilisation de la légende UNIL ; Lambiel et al., 2013). B : Vue vers le Nord du glacier rocheux en septembre 2016. C : Vue en direction du lobe nord-est du glacier rocheux en septembre 2016. 1. Glacier rocheux inactif ; 2. Accumulation périglaciaire ; 3. Substratum rocheux ; 4. Lac / lac temporaire ou zone d'infiltration ; 5. Subsidence thermokarstique ; 6. Escarpement rocheux ; 7. Surface terrassée ; 8. Dépôts d'origine anthropique ; 9. Piste ; 10. Forage ; 11. Profil géoélectrique ; 12. Renvoi d'eau.
