Pierre-Allain Duvillard, Ludovic Ravanel, Philippe Schoeneich, Marco Marcer, Jean-François Piard

## Analyse multi-méthodes de la déstabilisation d'un pylône de remontée mécanique implanté sur un glacier rocheux des Alpes françaises

### *Multi-method analysis of the destabilization of a mechanical lift tower located on a rock glacier in the French Alps*

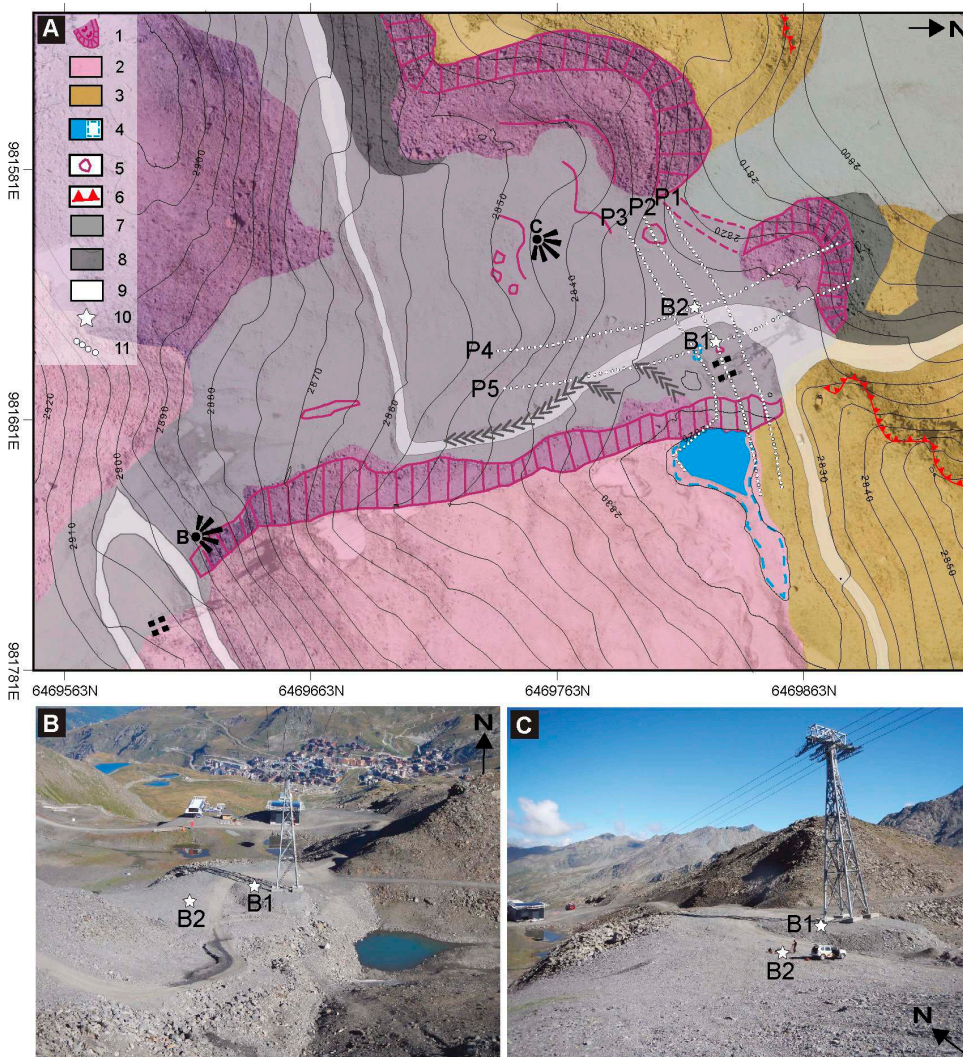
**Fig. 2 - Géomorphologie du site d'étude.**

A : Croquis géomorphologique de la zone d'étude (utilisation de la légende UNIL ; Lambiel et al., 2013). B : Vue vers le Nord du glacier rocheux en septembre 2016. C : Vue en direction du lobe nord-est du glacier rocheux en septembre 2016. 1. Glacier rocheux inactif ; 2. Accumulation périglaciaire ; 3. Substratum rocheux ; 4. Lac / lac temporaire ou zone d'infiltration ; 5. Subsidence thermokarstique ; 6. Escarpement rocheux ; 7. Surface terrassée ; 8. Dépôts d'origine anthropique ; 9. Piste ; 10. Forage ; 11. Profil géoélectrique ; 12. Renvoi d'eau.

Une piste de ski a par ailleurs été construite en 2011 sur le glacier rocheux après un travail de terrassement mobilisant le terrain sur plusieurs mètres d'épaisseur de manière à aplanir la surface du sol (fig. 3). Les plus gros blocs de surface ont été déplacés pour faciliter le damage par faible enneigement. En juin 2015, une piste pour véhicules tout-terrain a été construite en amont du pylône afin de faciliter l'accès à une zone de travaux située au col de Rosaël (2 990 m).
