Pierre-Allain Duvillard, Ludovic Ravanel, Philippe Schoeneich, Marco Marcer, Jean-François Piard

Analyse multi-méthodes de la déstabilisation d'un pylône de remontée mécanique implanté sur un glacier rocheux des Alpes françaises

Multi-method analysis of the destabilization of a mechanical lift tower located on a rock glacier in the French Alps

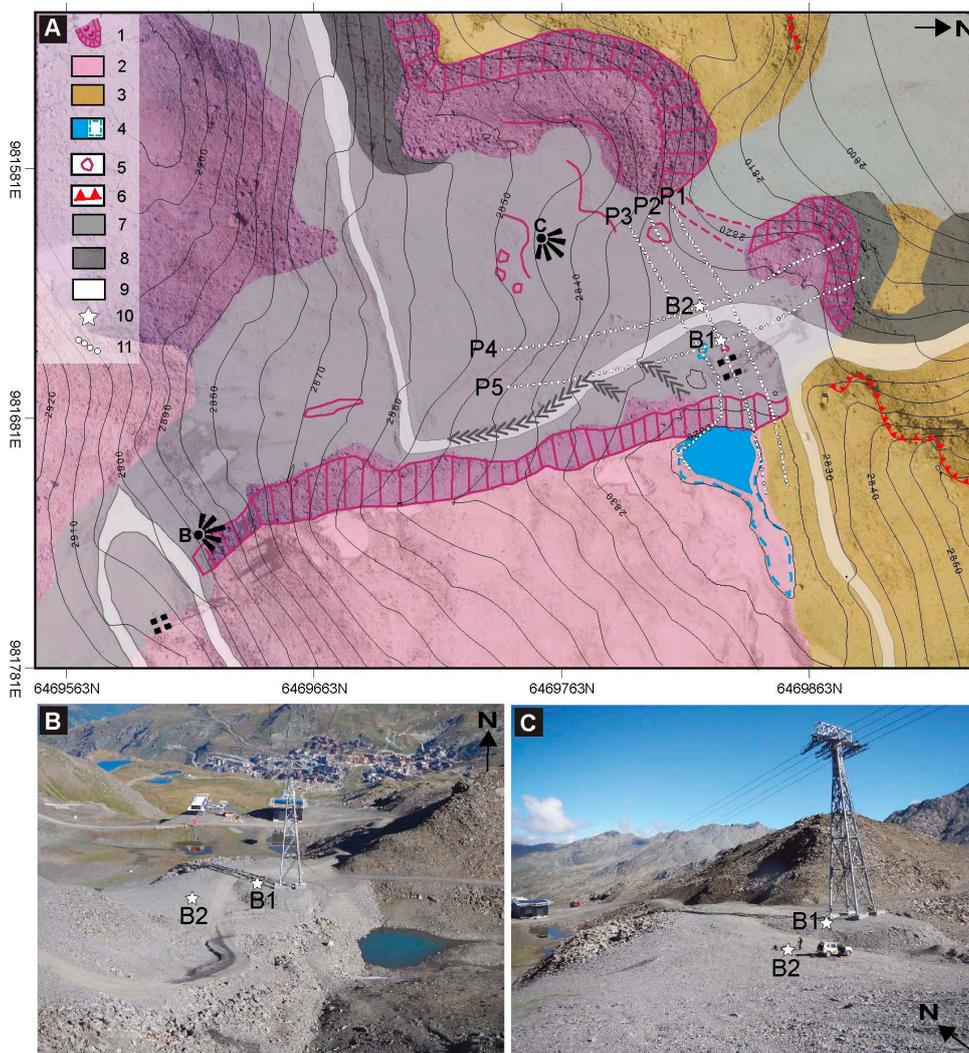
Fig. 2 - Géomorphologie du site d'étude.

A : Croquis géomorphologique de la zone d'étude (utilisation de la légende UNIL ; Lambiel et al., 2013). B : Vue vers le Nord du glacier rocheux en septembre 2016. C : Vue en direction du lobe nord-est du glacier rocheux en septembre 2016. 1. Glacier rocheux inactif ; 2. Accumulation périglaciaire ; 3. Substratum rocheux ; 4. Lac / lac temporaire ou zone d'infiltration ; 5. Subsidence thermokarstique ; 6. Escarpement rocheux ; 7. Surface terrassée ; 8. Dépôts d'origine anthropique ; 9. Piste ; 10. Forage ; 11. Profil géoélectrique ; 12. Renvoi d'eau.

A: Geomorphological sketch of the study area. B: North view of the rock glacier in September 2016. C: View towards the north-east lobe of the rock glacier in September 2016. 1. Inactive rock glacier; 2. Periglacial scree slope; 3. Bedrock; 4. Lake / ephemeral lake or water infiltration area; 5. Thermokarst; 6. Rock scarp; 7. Earthwork; 8. Artificial deposits; 9. Track; 10. Borehole; 11. ERT; 12. Drain.
