Epave du CSS Alabama - Conservation du canon RML Blakely

Conservation du canon RML¹ Blakely et de son châssis pivotant

Paul Mardikian

Terra Mare Conservation LLC
Charleston South Carolina (USA)

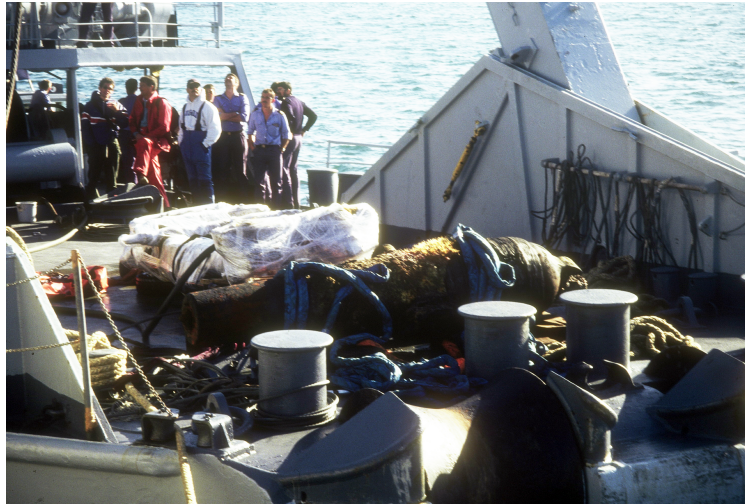
Figure 1 – Vue du canon Blakely et de son châssis pivotant après récupération sur le pont de la *Fidèle*. Crédit photographique GRAN.

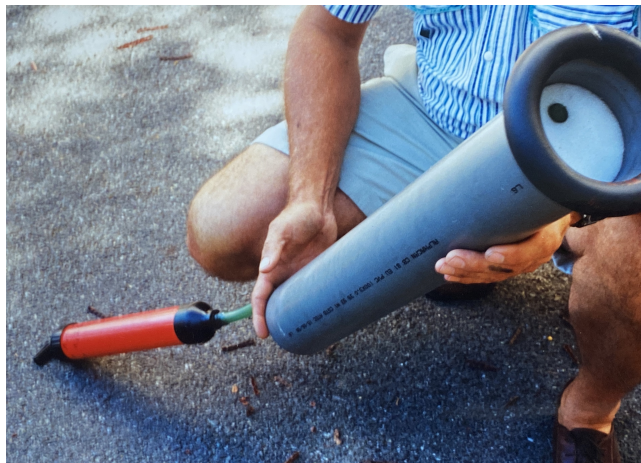
Figure 7 – Vue du système de prise d'empreinte. Crédit photographique Paul Mardikian.

Pour ce faire, un tube PVC muni d’un joint étanche fut placé et maintenu en compression contre l’obus (Figure 7). Un silicone fluide de type Dow Corning SILASTIC™ RTV-3481 avec catalyseur standard fut injecté dans la cavité prévue à cet effet à l’aide d’une pompe à main (Figure 8). Après polymérisation du silicone, le tube PVC fut retiré avec précaution. Un tirage polyuréthane de précision fut réalisé à partir de l’empreinte silicone (Figure 9). Le tirage permit de vérifier la présence d’un pas de vis à gauche et de prendre les cotes précises nécessaires à la fabrication de l’outil de dévissage de la fusée (Figure 12).

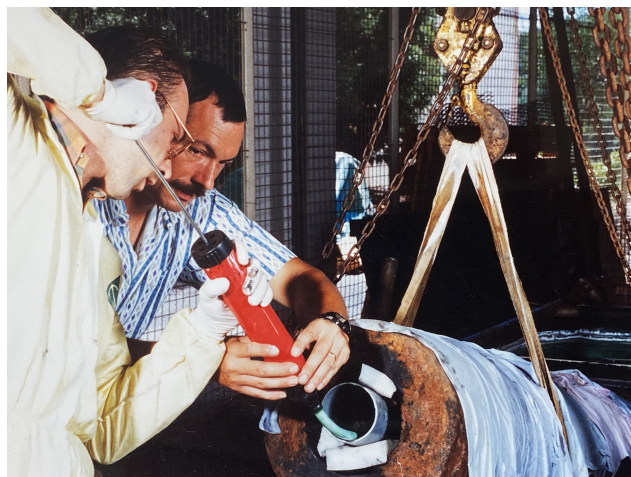
Figure 8 – Injection du silicone lors de la prise d'empreinte de la fusée. Crédit photographique Jean Michel Baud.

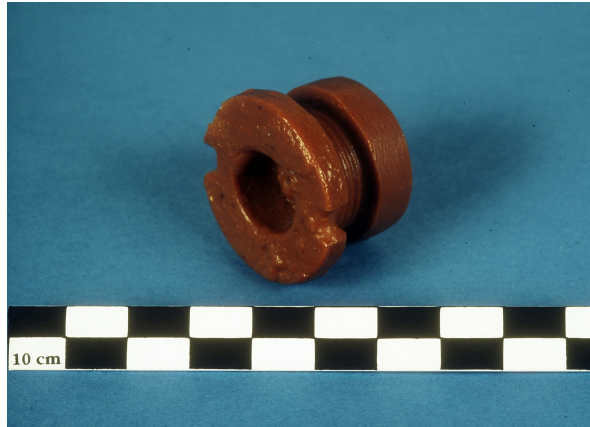
Figure 9 – Tirage en polyuréthane de la fusée permettant la fabrication de l’outil de désamorçage. Crédit photographique Paul Mardikian.

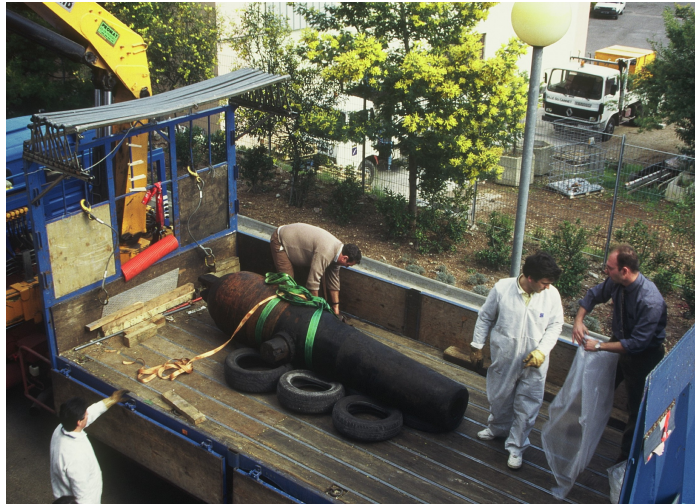
Figure 10 – Equipe d'EDF - ARCHEOLYSE en train de préparer le transport du canon pour opération de désamorçage de la fusée. Crédit photographique Olivier Pohnu.

De manière à travailler en sécurité durant le désamorçage de l’obus, il fut décidé de transporter le canon hors du laboratoire sur un terre-plein du centre EDF du Cannet. Toutes les précautions d’usage furent prises, notamment la fabrication d’un rempart de protection, la mise en place d’un périmètre de sécurité et l’arrêt de la circulation pendant environ 15 minutes (Figures 10, 11, 12, 13).

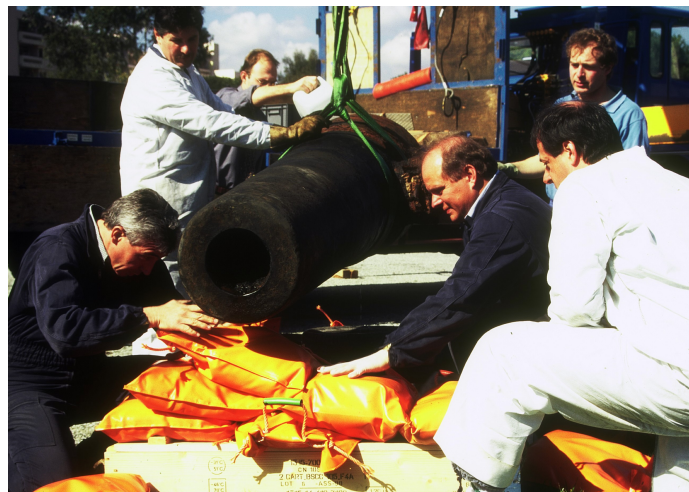
Figure 11 – Préparation de l'opération de désamorçage de la fusée. Positionnement du canon. Crédit photographique Olivier Pohnu.

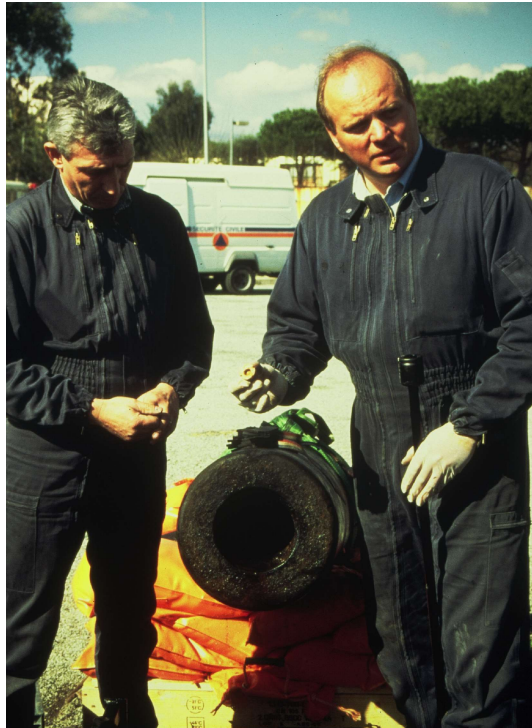
Figure 12 – Démineurs du centre interdépartemental de déminage de Toulon montrant le moulage de la fusée et l'outil de démontage qui va être utilisé pour cette opération. Crédit photographique Olivier Pohn.

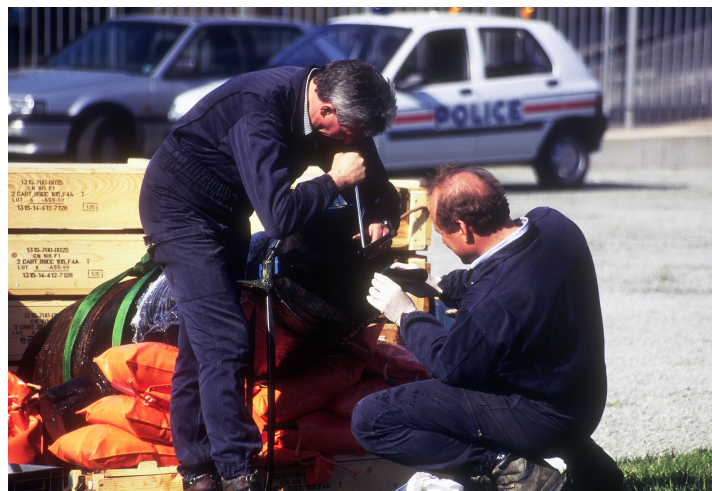
Figure 13 – Démineurs du centre interdépartemental de déminage de Toulon en cours d'intervention. A noter, l'étrier placé sur la bouche du canon permettant de supporter et guider le mandrin dont la tête est connectée à la fusée. Crédit photographique Olivier Pohn.

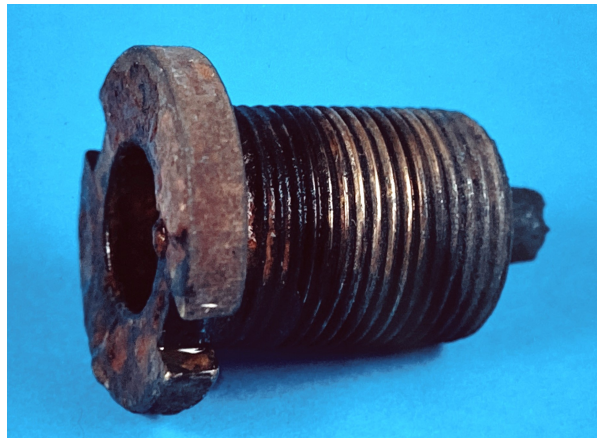
Le dévissage de la fusée se déroula sans encombre malgré un léger dégazage audible au moment de l'ouverture, probablement lié à la formation d'hydrogène sulfuré à l'intérieur de l'obus. Après dépose de la fusée, un échantillon de poudre fut prélevé à l'intérieur de l'obus pour analyse puis l'obus fut noyé pour neutraliser les restes de poudre (Figures 14, 15, 16).

Figure 15 – Vue en gros plan de la fusée après dépose. Crédit photographique Paul Mardikian.

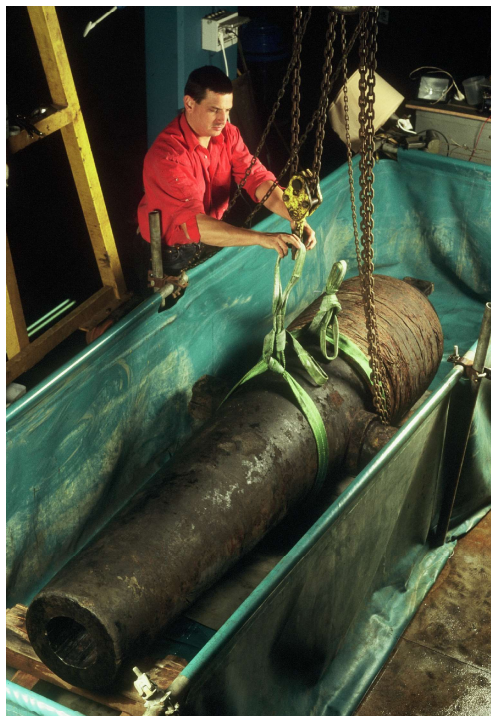
Figure 17 – Vue du canon dans son bac de traitement après opération de désamorçage. Crédit photographique Paul Mardikian.

Le canon resta humide à toutes les étapes de cette opération de désamorçage qui dura environ deux heures. Le canon fut ensuite transporté au laboratoire et replacé dans son bac de traitement, en solution alcaline d'hydroxyde de sodium à 1% en masse (Figure 17).

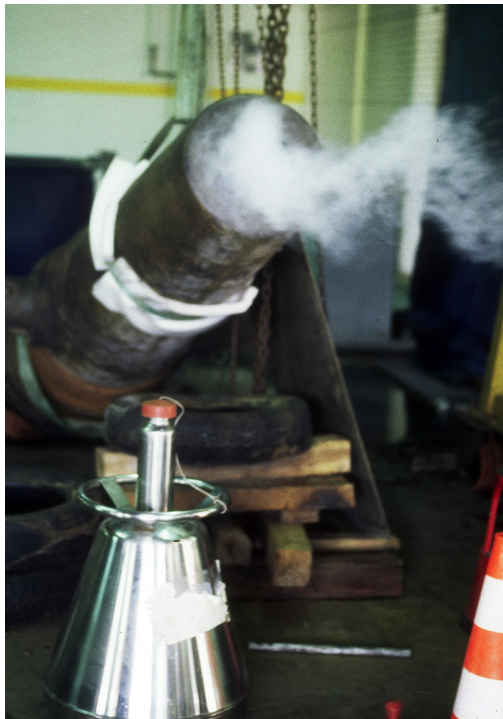
Figure 19 – Vue du canon durant traitement de l'obus à l'azote liquide. Crédit photographique Paul Mardikian.

La solution fut chauffée par l'intermédiaire d'une résistance électrique aux environs de 45°C pendant plus de 4 heures jusqu'à arrêt de l'effervescence des carbonates de calcium. Après un rinçage sommaire à l'eau chaude, l'anode fut retirée. Le canon fut rempli d'azote liquide (-196°C) dans le but d'obtenir un refroidissement rapide de l'obus et sa contraction pour fragiliser l'interface (Figure 19). Après ébullition complète de l'azote liquide, deux sections de manches de pioches en bois furent taillées en forme de coins et introduites sur le flanc de l'obus, du côté opposé à l'espace libre. Le canon fut ensuite replacé dans son bac pour la nuit.

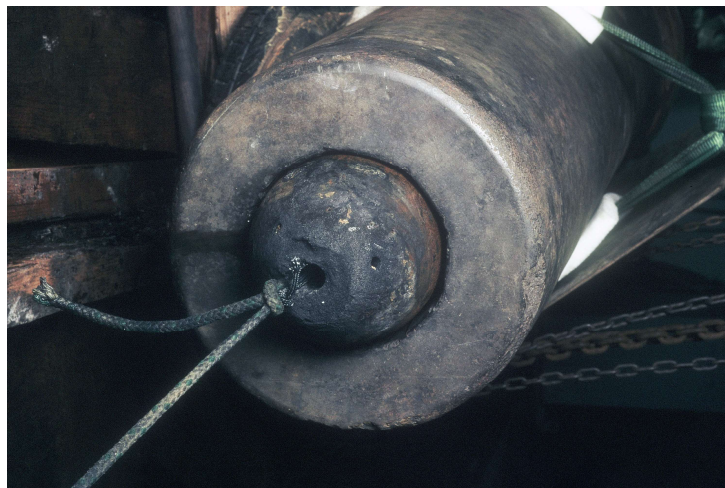
Figure 20 – Vue de l'obus au moment de son extraction. Crédit photographique Paul Mardikian.

Le jour suivant, le bois des coins ayant gonflé, l'obus commença à bouger ce qui permit d'envisager son extraction. Une tige d'acier de 10 mm de diamètre sur 50 mm de longueur, attachée en son centre par une corde, fut placée à l'intérieur de l'obus perpendiculairement à son axe et attachée à un tire-fort. Cette technique permit d'extraire l'obus en douceur, après plus de deux années et demie d'effort ! Nous avons pu constater que l'obus et son sabot en plomb étaient solidaires et remarquablement conservés. L'âme à l'arrière de l'obus était, comme nous nous y attendions, totalement dépourvue de concrétions. Des restes de poudre furent récupérés ainsi que la collerette de la gargousse de toile contenant la charge de poudre noire (Figure 27).

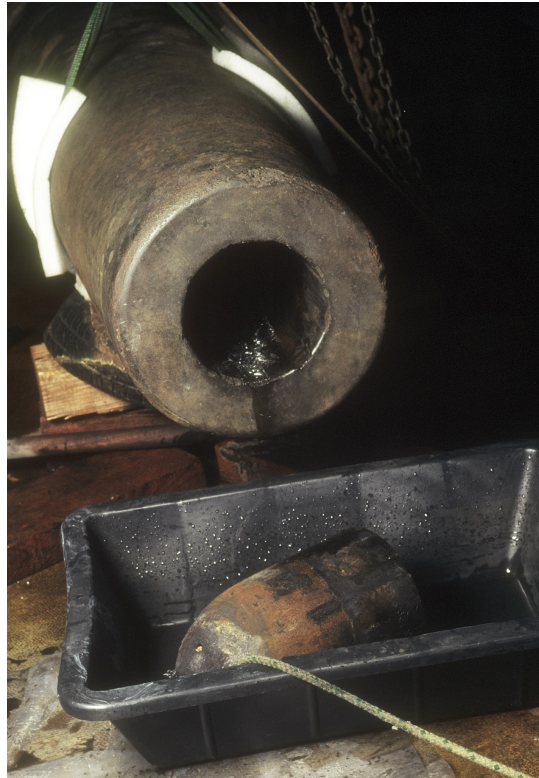
Figure 21 – Vue de l’obus après son extraction. Crédit photographique Paul Mardikian.

Après nettoyage de l’âme, le canon fut remis en traitement dans une solution de sodium à 2% en masse. Une protection cathodique comportant une anode en acier inoxydable interne sur toute la longueur de l’âme fut mise en place. La recirculation de la solution de traitement fut mise en œuvre. L’obus et son sabot en plomb nécessitèrent une stabilisation délicate car l’adhésion entre le sabot et l’obus était telle qu’il fut décidé de ne pas essayer de les séparer et de les traiter ensemble dans une solution d’hydroxyde de sodium à 2% en masse, sous polarisation cathodique, pour éviter la dissolution du plomb en milieu alcalin (P. Mardikian, 2019).

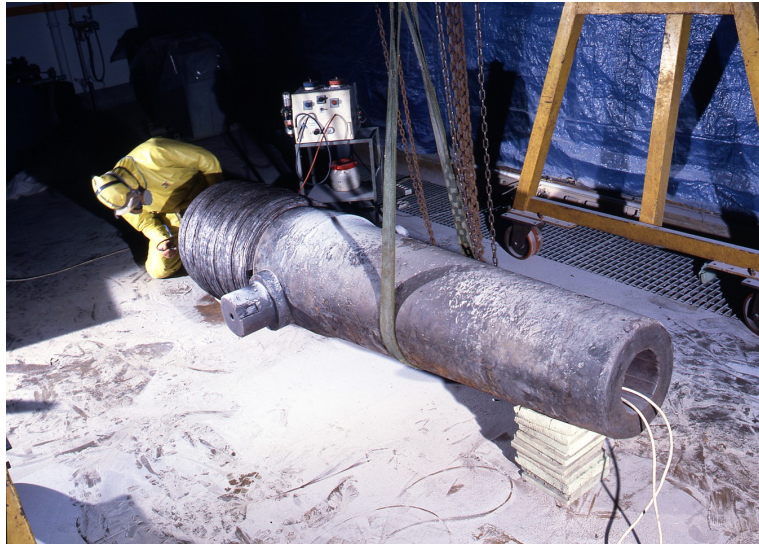
Figure 22 – Nettoyage du canon à la bille de verre. Crédit photographique François Goalec.

Une fois le métal stabilisé, le canon fut rincé pendant une période de 3 mois en eau déminéralisée chauffée à environ 30°C sous polarisation cathodique et recirculation. La surface du canon fut ensuite nettoyée à la microbille de verre (< 100 microns) à faible pression (< 1 bar) pour retrouver les détails de la fonte graphitée et les traces de sa fabrication (Figure 22). Une fois cette phase terminée et le canon entièrement nettoyé, il fut consolidé localement à l'aide d'une solution de Paraloid B.48 N à 15% (p/v) dans du toluène (Figure 23).

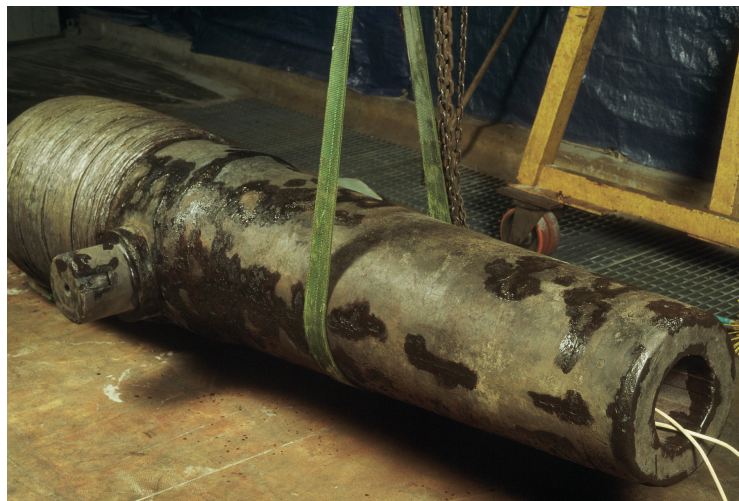
Figure 23 – Consolidation de surface localisée avant imprégnation. Crédit photographique Paul Mardikian.

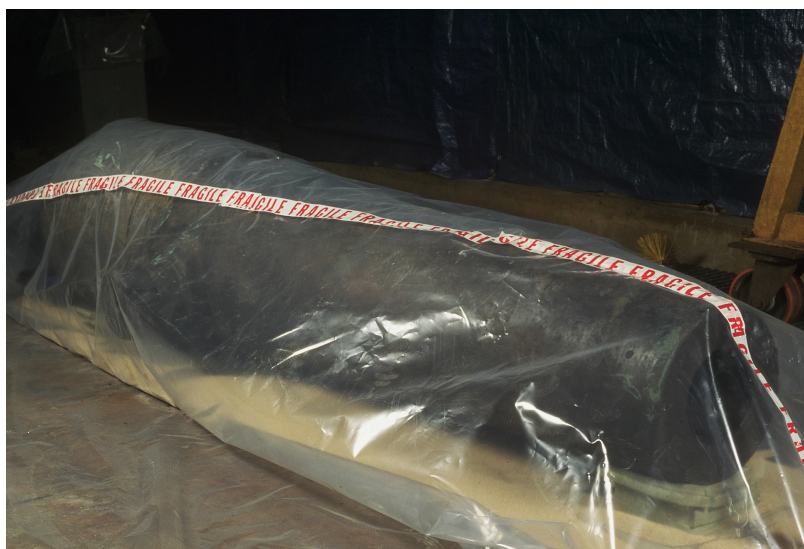
Figure 24 – Dessiccation du canon avec tamis moléculaire avant imprégnation.
Crédit photographique Paul Mardikian.

Une fois cette phase achevée, le canon fut mis à sécher dans une enceinte contenant 50 kg de tamis moléculaire (siliporite NK 30 B 1.6 mm) permettant une dessiccation maximale du métal avant imprégnation (Figure 24). Après 72 h dans cette enceinte, le canon fut placé dans un sac souple contenant une résine de consolidation et de protection pendant 48 h (Rustol Owatrol par Durieux SA). A la suite de cette imprégnation à cœur, le canon fut égoutté puis séché à l'air libre et brossé toutes les deux heures pour éviter les brillances de surface. Après séchage de la surface, le canon fut recouvert de deux couches de

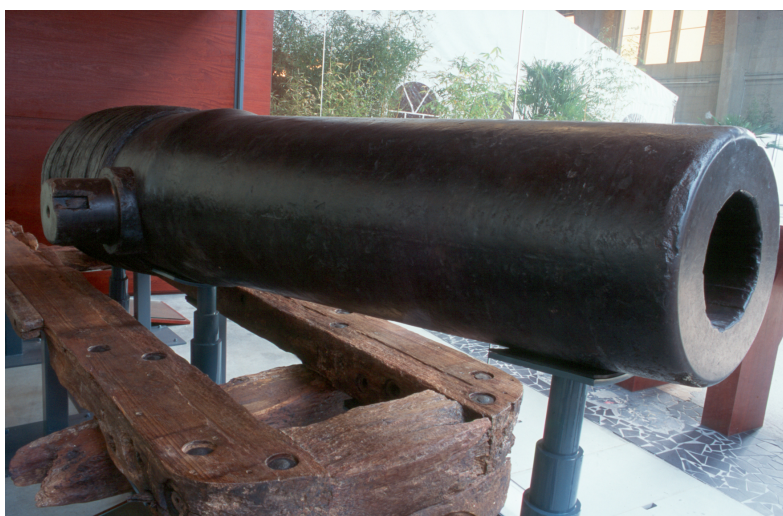
Figure 25 – Canon Blakely du CSS Alabama et son châssis pivotant propriété du Naval History & Heritage Command (USA), exposés à La Cité de La Mer (Cherbourg), après traitement de conservation. Crédit photographique Cité de La Mer / Norbert Girard.

cire microcristalline de type Cosmoloid H suivi d'un polissage doux entre les applications (Figure 25). Le même traitement fut appliqué à l'obus à la différence que le plomb fut protégé par une couche de Paraloid B.48 N à 15% (p/v) dans du toluène suivi d'une protection par cire microcristalline Cosmoloid H (Figure 26)

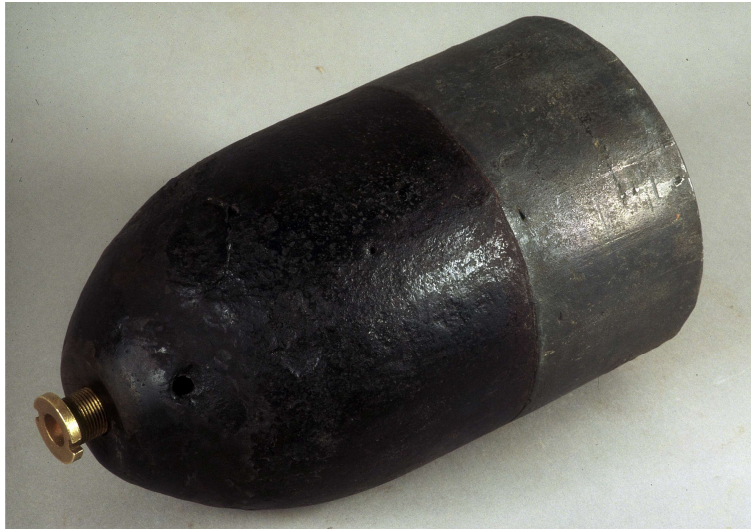
Figure 26 – Obus avec son sabot après traitement. Crédit photographique Paul Mardikian.

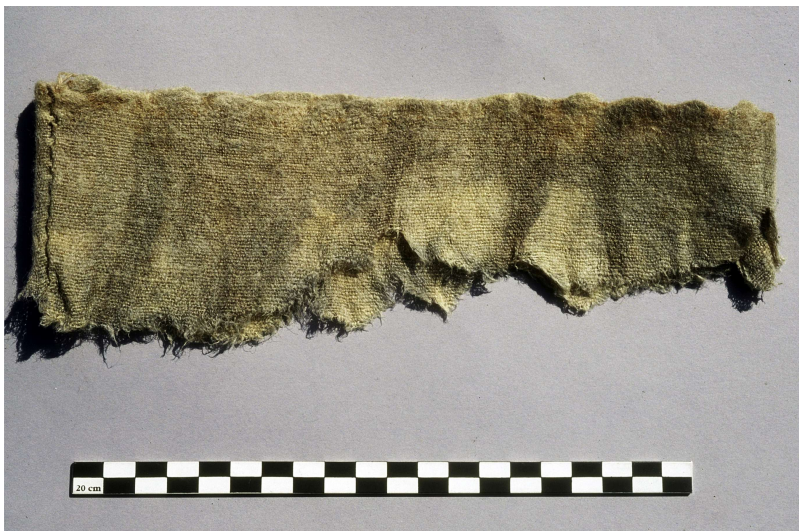
Figure 27 – Collerette de la gargousse en toile après traitement. Crédit photographique Paul Mardikian.

déminéralisée et séchage par lyophilisation à pression atmosphérique dans un congélateur aux alentours de -20°C (Figure 27)

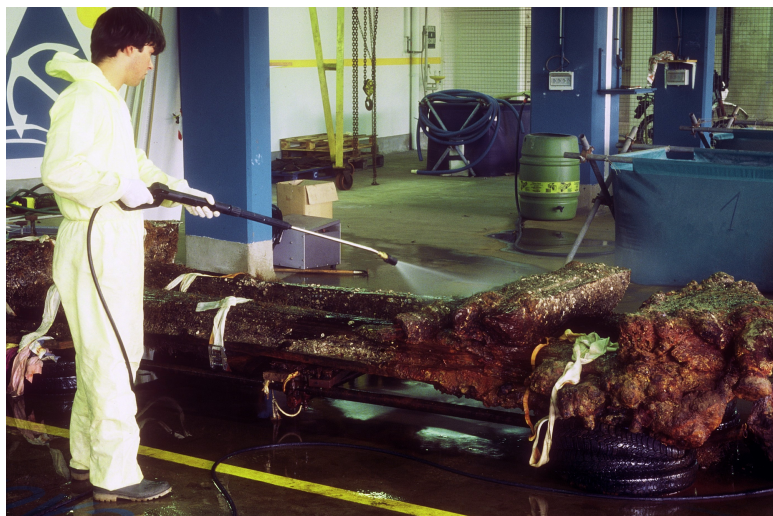
Figure 28 – Châssis en cours de nettoyage au sous-sol du laboratoire. Crédit photographique Paul Mardikian.

Le nettoyage du châssis fut réalisé progressivement en se référant au plan d'origine qui a servi de guide tout au long des opérations de conservation (Bowcock, 1996, p.106). La première étape a consisté à éliminer les algues et autres colonisations marines ayant trouvé refuge sur cet objet. La deuxième étape a consisté à vérifier systématiquement la présence éventuelle de parties métalliques sous les concrétions et à préserver l'empreinte des concrétions formées sur les parties en fer forgé ayant disparues, de manière à les utiliser comme moule en vue de leur reconstitution après réassemblage final.

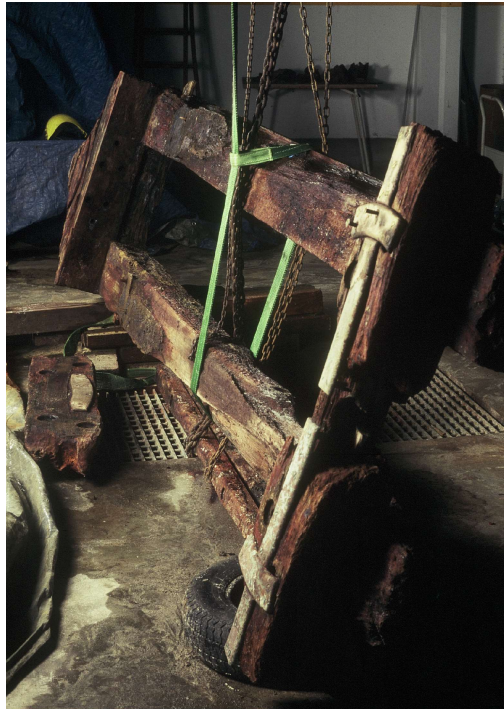
Figure 29 – Vue arrière du châssis en cours de nettoyage et de démontage. A noter que la traverse arrière du châssis a été déposée. Crédit photographique Paul Mardikian.

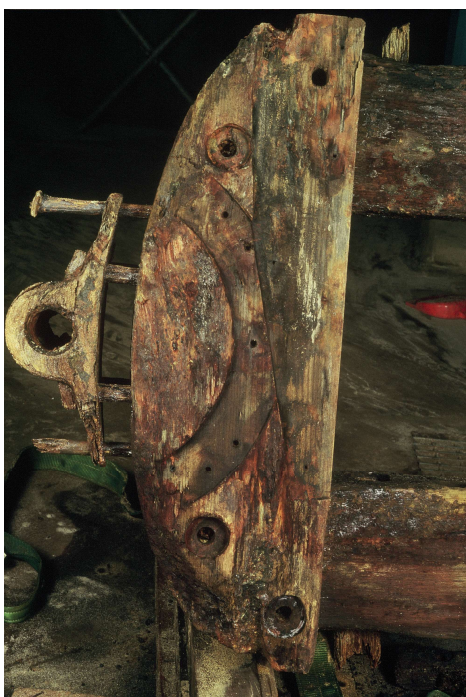
Après dépose des concrétions, le bois fut systématiquement nettoyé à l'aide d'un Kärcher aux environs de 100 bars ce qui permit de désincruster la surface de manière efficace sans pour autant abîmer le bois. Ce nettoyage permit également d'examiner les chemins de glissement en bronze ainsi que l'important renfort en fer forgé situé à l'avant du châssis. Après examen, il s'avéra que cette pièce de fer forgé était toujours attachée au châssis par six boulons en fer forgé tels qu'on peut le voir sur le dessin de Bowcock (vue de dessus).

Figure 30 – Vue du revers de la partie avant du châssis avec son renfort en fer forgé en cours de dépose. Crédit photographique Paul Mardikian.

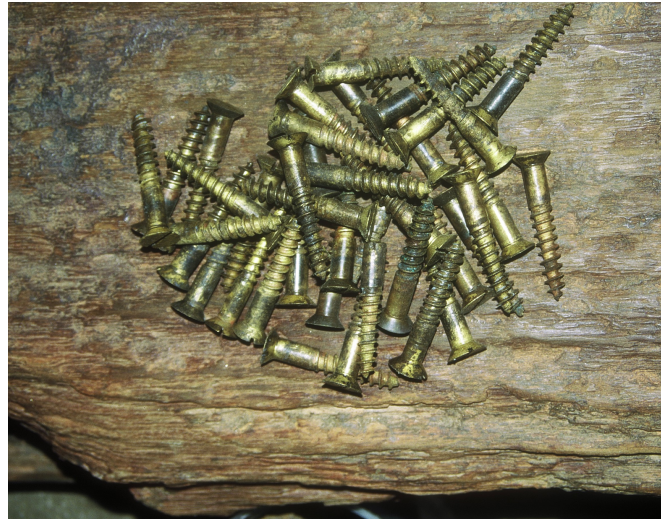
Figure 32 – Vis du châssis après dépose, traitement de conservation avant réassemblage des chemins de glissement. Crédit photographique Paul Mardikian.

Exception faite de quelques éléments métalliques indissociables dont la cheville en fer traversant transversalement l'avant du châssis qui fut laissée en place, l'état de corrosion des fixations retenant le renfort avant et sa contre-plaque en fer forgé était tel qu'elles furent aisément chassées de leur logement ce qui a permis leur dépose pour traitement de conservation (Figures 29, 30, 31). L'état de corrosion avancé des autres éléments métalliques telles que les chevilles verticales facilita leur dépose, ces dernières ont été à l'origine forgées à chaud à même le châssis pour assembler les traverses aux longerons. Tous les chemins de glissement en bronze furent déposés sans dommage en dévissant chaque vis conservée avec un vilebrequin (Figure 32).

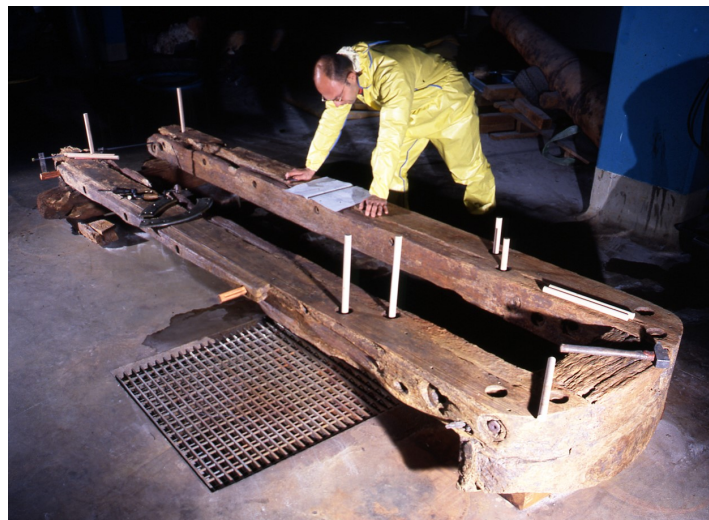
Figure 33 – Paul Mardikian en cours de remontage du châssis après traitement. Crédit photographique François Goalec.

Le séchage sans retrait mesurable de cet objet de grande dimension a prouvé que cette approche constituait une solution particulièrement adaptée à des bois très durs, faiblement gorgés d'eau et qu'un traitement d'imprégnation classique suivi d'une lyophilisation n'étaient pas nécessaires. Ce succès peut aussi s'expliquer par la qualité de la construction du châssis et probablement sa protection par peinture au moment de sa fabrication. Les parties métalliques trop corrodées telles que les chevilles de fer furent remplacées par des tenons en hêtre et les parties métalliques en fer forge et bronze furent ainsi rattachées au châssis (Figure 33).

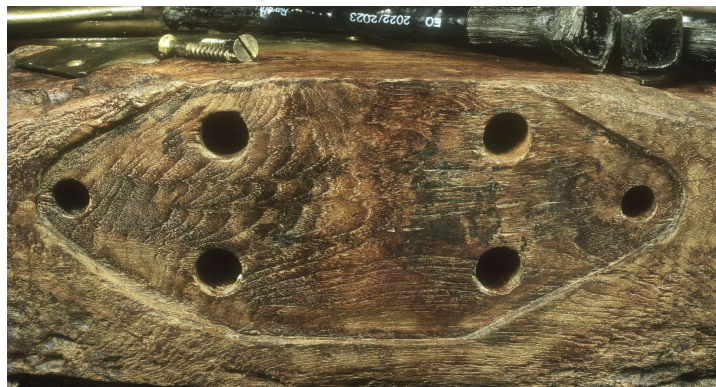
Figure 34 – Vue de l'avant du châssis montrant la partie du bois évidée correspondant à l'emplacement du renfort en fer forgé. Crédit photographique Paul Mardikian.

Un feuillet isolant en polyester recouvert d'une feuille d'aluminium fut placé entre chaque partie en bois et métal avant réassemblage pour éviter toute interaction entre les deux matériaux. Les boulons originaux utilisés pour attacher le renfort en fer forgé furent recouverts en leur centre par une gaine thermo-rétractable de manière à les maintenir « en force » dans leur emplacement d'origine et assurer leur rôle mécanique (Figures 34, 35, 36).

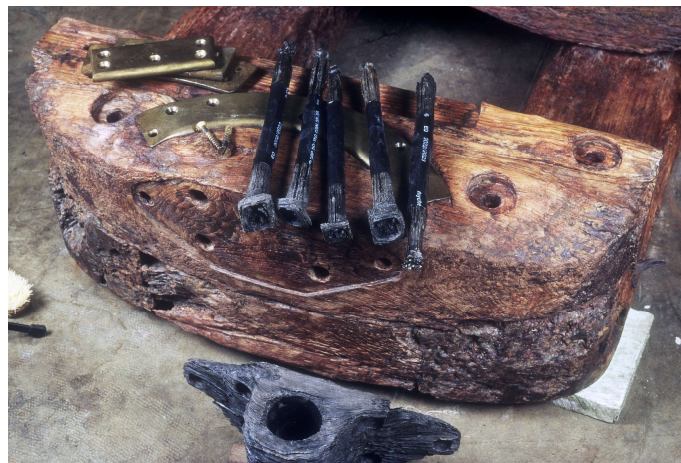
Figure 35 – Vue de l'avant du châssis en cours de remontage. Noter les boulons avec film thermo-rétractables avant réassemblage. Crédit photographique Paul Mardikian.

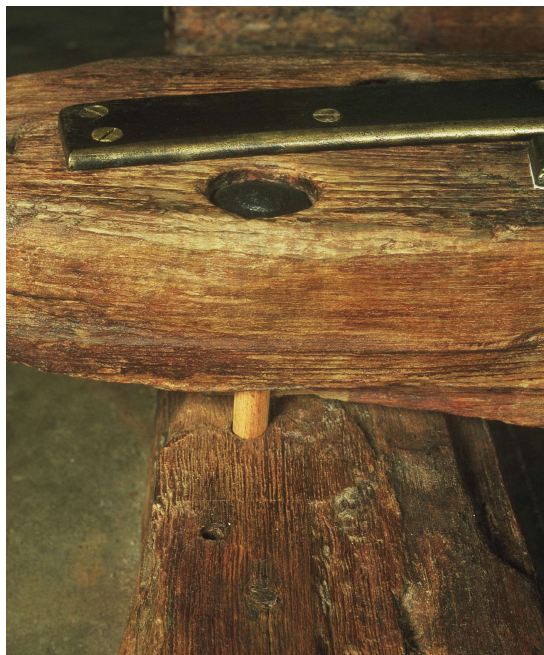
Figure 38 – Même assemblage que la figure 37 vu de l'arrière vers l'avant du châssis laissant apercevoir un des tenons en hêtre. Crédit photographique Paul Mardikian.

Les têtes de chevilles en fer – remplacées par les tenons en hêtre furent couvertes par une réplique en polyuréthane des têtes d'origine moulées d'après les empreintes laissées dans les concrétions (Figure 37). A noter que la longue cheville en fer forgé traversant l'avant du châssis de part en part, visible sur les plans de Bowcock, ne pouvant être déposée, fut traitée sur place. Les parties visibles furent rincées abondamment sous pression puis le métal fut « *microbillé* » et protégé par une couche d'acide tannique et de Paraloid B.48 N à 20% (p/v).

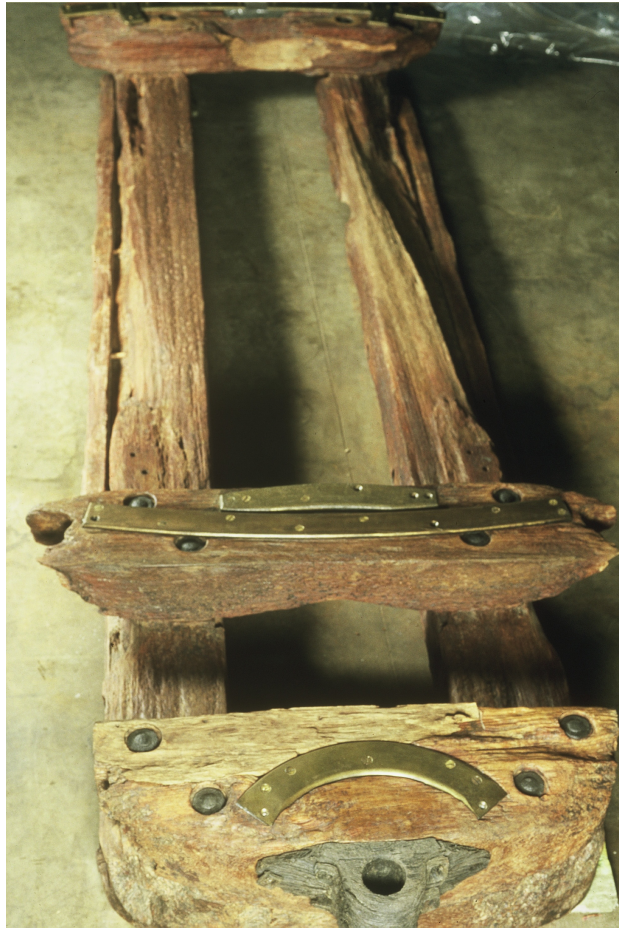
Figure 39 – Revers du châssis après conservation et réassemblage. Crédit photographique Paul Mardikian.
