## **Qalaat el Moudiq, citadelle d'Apamée de l'Oronte. Résultats des travaux de 2004**

Mathilde Gelin, Jean-Claude Bessac, Marwan Al Heib, Benjamin Michaudel,  
Stéphanie Zugmeyer

## QALAAAT EL MOUDIQ, CITADELLE D'APAMÉE DE L'ORONTE RÉSULTATS DES TRAVAUX DE 2004

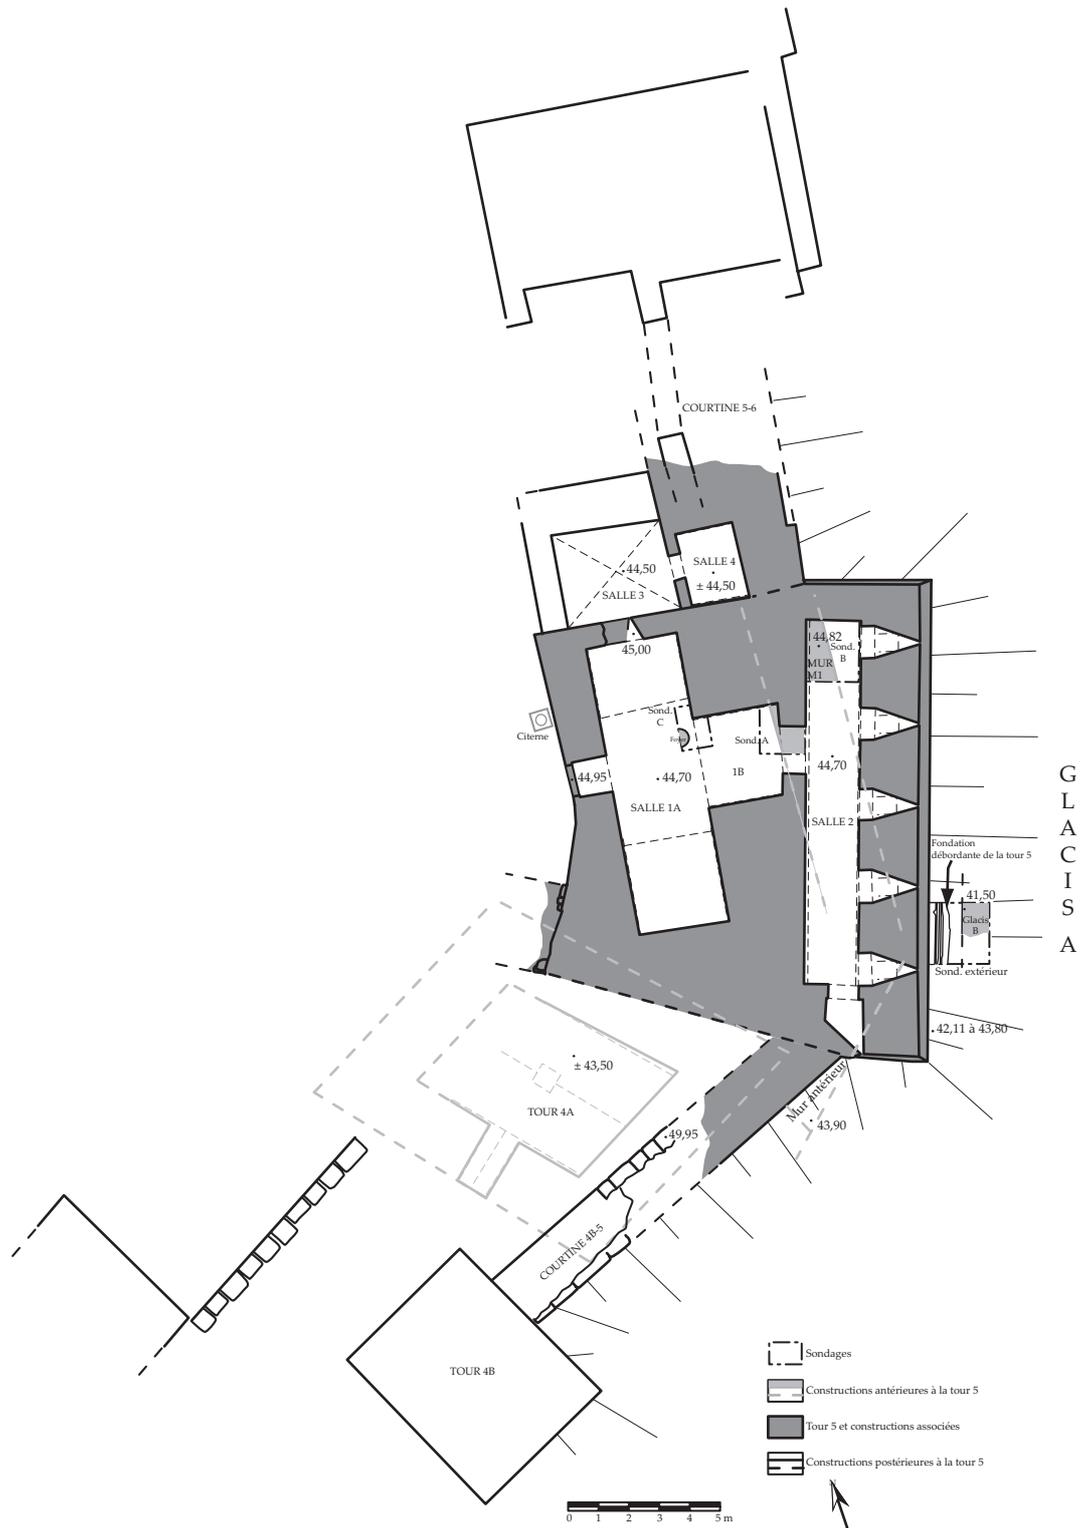
On a vu que le soubassement de la courtine orientale suit un tracé différent de celui de son élévation (fig. 4). De plus, il semble que ce premier tracé ne se poursuivait pas vers le sud-est, mais qu'il se retournait vers l'ouest : il est donc possible qu'un angle de maçonnerie se trouvait à cet endroit. En l'état des travaux, il est impossible de s'avancer davantage.

Une tour 4a, située immédiatement au sud-ouest, appartient à un état antérieur des fortifications médiévales (fig. 4). Elle se trouve en contrebas de la tour 5 (on y accède actuellement par un escalier descendant, ménagé dans l'actuelle bergerie), et en retrait de la courtine 4b-5. Elle est de petites dimensions (5 x 5 m à l'intérieur dans son état actuel contre 6 x 5 m restitués), et de forme irrégulière dans la mesure où les murs nord et sud ne se croisent pas à angle droit avec les murs est et ouest. Cet aspect irrégulier suggère que cette tour a pu tenir compte de constructions antérieures lors de sa mise en place.

*Fig. 4 – La tour 5 et ses abords, plan avec localisation des constructions antérieures, postérieures et des sondages et vestiges archéologiques. Dessin M. Gelin d'après des relevés de A. Abou Arraj, A. Al Bouch, P. Courbon.*

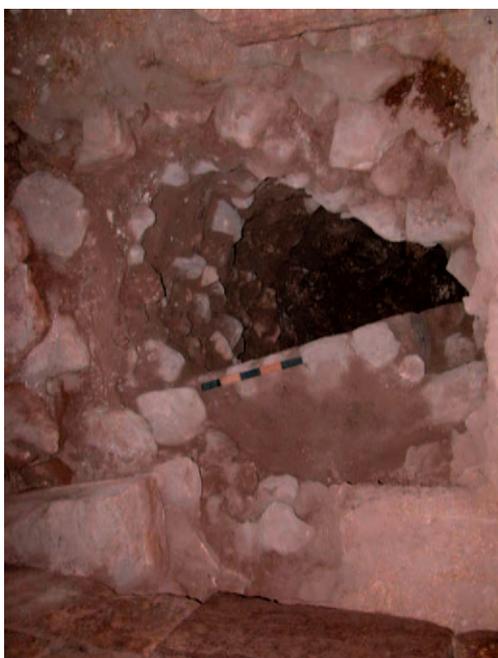
À l'intérieur de la tour, deux sondages ont été ouverts de part et d'autre de la porte située entre les salles 1 et 2 (fig. 4). Un mur antérieur est apparu sous cette porte, avec une orientation légèrement différente (fig. 4, 6). La maçonnerie, épaisse de 2,40 m, descend très profondément (elle est visible sur au moins 2,20 m de hauteur). Il n'a pas été possible d'en trouver la base au cours de cette campagne, car les sondages ayant été ouverts avant les consolidations de la tour, la stabilité des fondations des murs intérieurs de la tour n'était pas assurée. Ce mur antérieur est fait de blocs de remploi et de moellons.

*Fig. 6 – Tour 5, sondage intérieur B. La mire se trouve sur la limite extérieure du mur antérieur.*

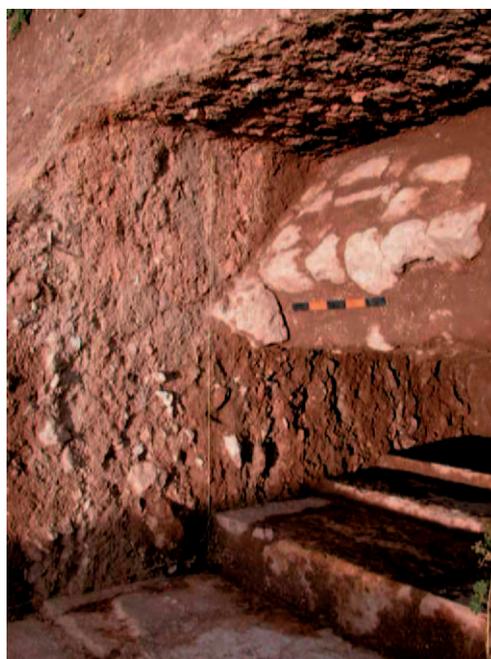
La tour est profondément ancrée dans la pente : la fondation de la façade orientale, caractérisée par de gros blocs en débord (fig. 5), est haute de 3,40 m et s'enfonce à presque 5 m sous la surface actuelle. Le socle, qui atteint la base des meurtrières du premier niveau, a une hauteur de 4,30 m.

*Fig. 5 – Tour 5, sondage extérieur. Vue vers le nord du glacis B, à droite, et du sommet de la fondation, à gauche.*

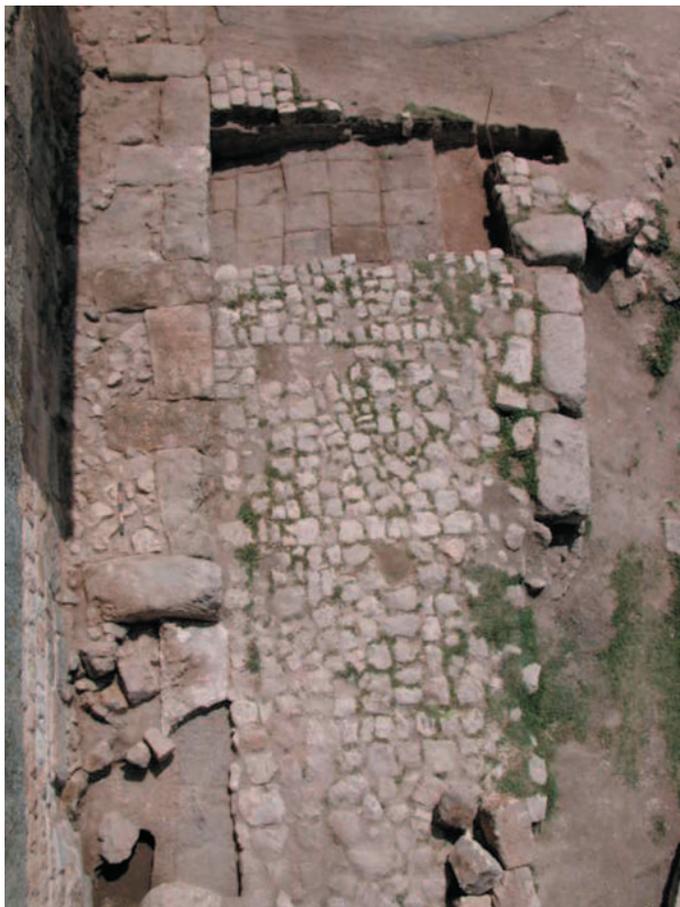
À l'extérieur du site, entre les habitations actuelles qui reposent en partie dessus et un escalier installé dans les années 1930, un mur en pierre de taille M1 apparaît en surface immédiatement à l'ouest de l'entrée actuelle (secteur A)<sup>30</sup> (fig. 9). Il est construit au moyen de blocs modulaires de 110 x 55 x 45-50 cm, en calcaire tendre. Carreaux et boutisses sont alternés dans la même assise et le mur atteignait une épaisseur d'au moins 3,25 m, si l'on tient compte des espaces entre les boutisses à l'intérieur de la maçonnerie. Seul 1,60 m en est visible aujourd'hui. Il est conservé sur une longueur de 10,50 m et a été arraché dans son extrémité sud. Au nord, la route bitumée en cache la partie orientale.

*Fig. 9 - Secteur A, vue en plan du mur hellénistique M1 (à gauche) et du mur antérieur M4 en briques crues (dans le sondage). En bas à gauche, on voit la limite intérieure de M4.*

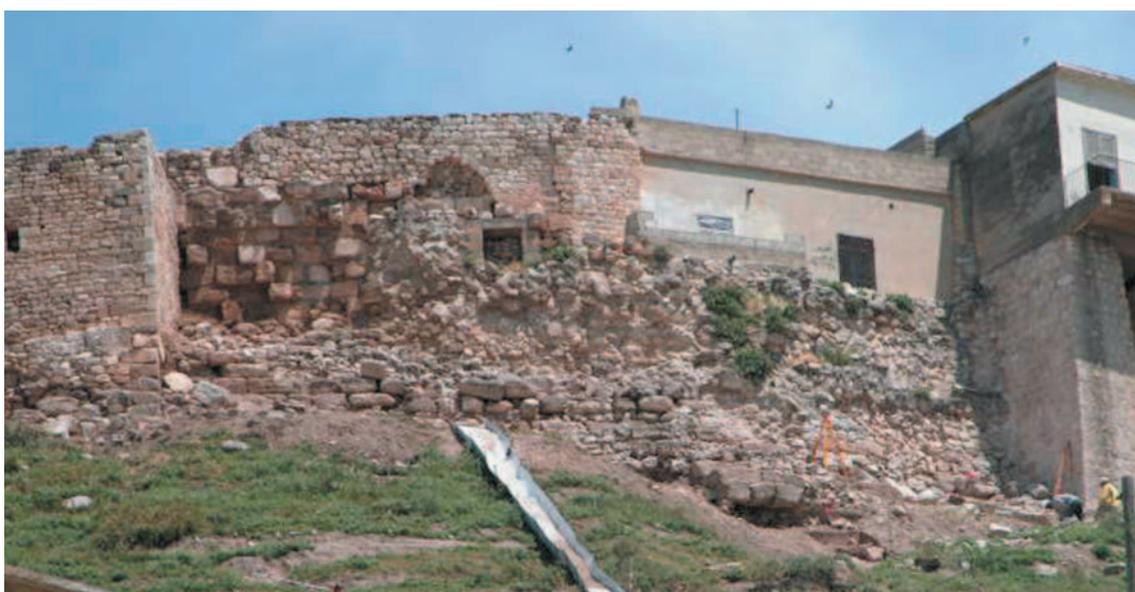
Malgré ces lacunes, plus à l'ouest, le tracé de la muraille hellénistique a pu être mis en évidence dans la pente située entre le secteur A et la tour 16 (fig. 10), où l'on reconnaît les vestiges d'une tour (murs M5 et M8) et de la courtine qui se poursuivait vers le nord-ouest (mur M10) (fig. 11)<sup>32</sup>. Le tout est fortement perturbé, à la base par l'érosion, au sommet par des constructions postérieures, tant médiévales qu'actuelles. Dans la pente plus qu'ailleurs, cette érosion n'a pas laissé beaucoup de céramique en place : la plupart des tessons de cette période ont été découverts mêlés à d'autres de diverses époques. Une datation plus précise de ces vestiges nécessiterait des travaux supplémentaires.

*Fig. 10 - Vue générale de la pente, vers le nord.*

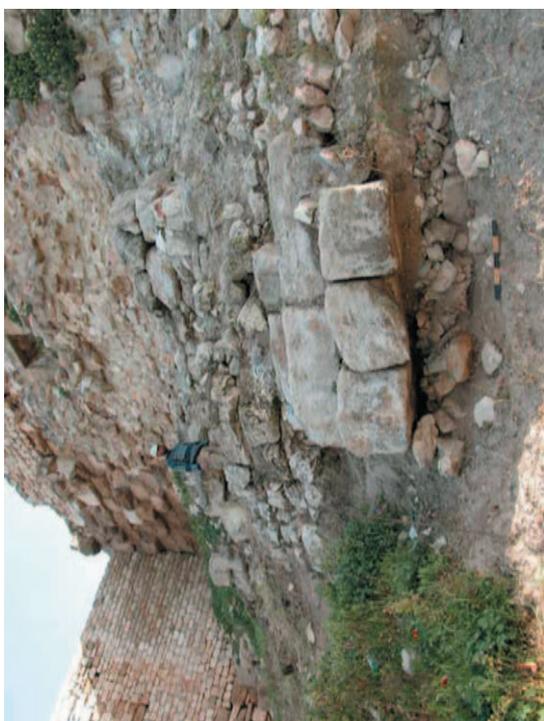
L'ensemble était érigé en partie, comme le mur de fond de la tour, sur les restes de la muraille antérieure en briques crues (M7, qui est associée à M4), et en partie, comme les murs M8, M5, M10, sur des plateformes (murs M6 et M11) qui ont permis d'asseoir les fortifications dans la pente (fig. 12). Ces plateformes étaient faites de moellons de 10 à 40 cm liés à la terre, établies selon un système en escaliers, et ne s'étendaient pas au-delà des limites des murailles elles-mêmes (voir par exemple M6, qui s'interrompt juste avant la limite ouest de M8).

Fig. 12 - Détail du mur hellénistique M5 qui pose sur une plateforme de moellons. Vue vers le nord.
