Séisme de Martinique, 29 novembre 2007. Rapport du BCSF : synthèse sismologique et étude macrosismique

Séisme de Martinique

29 novembre 2007

Rapport du BCSF : synthèse sismologique
et étude macrosismique

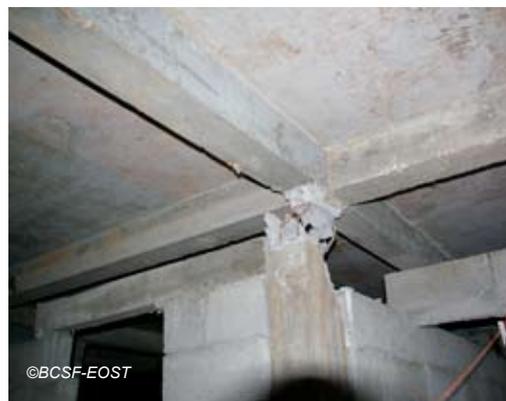
Fig. V-6 : Saint-Pierre - pilier de fortune sur une maison individuelle.

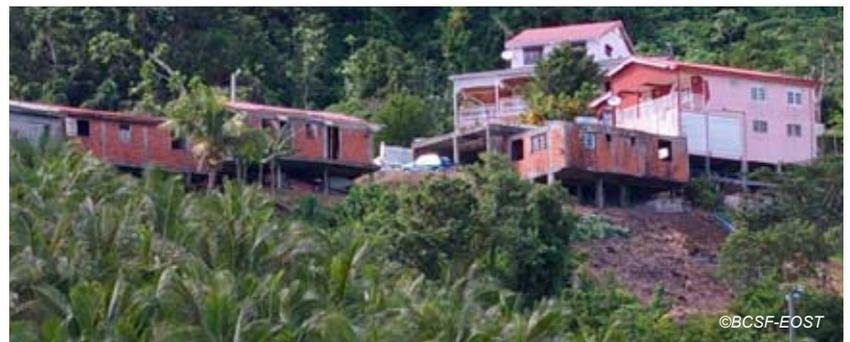
Fig. V-7 : Exemples de constructions vulnérables implantées sur un terrain en pente et comportant un niveau transparent

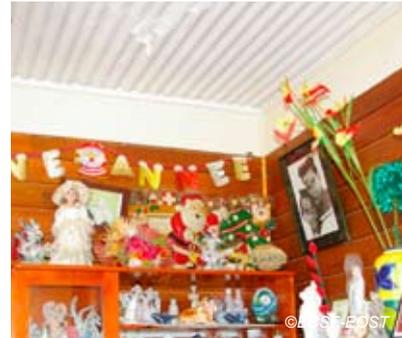
Fig. V-8 : Grand-Rivière, types d'objets ayant chutés.

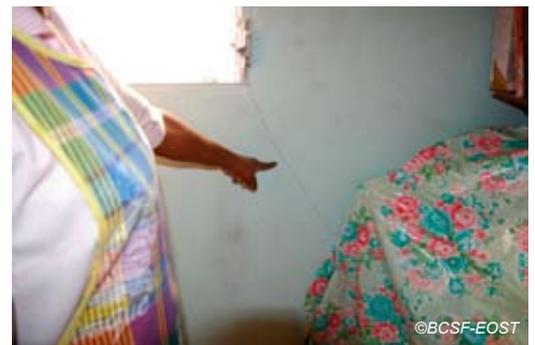
Fig. V-9 : Grand-Rivière, fissure fine en angle de fenêtre (vulnérabilité B, dégâts de niveau 1).

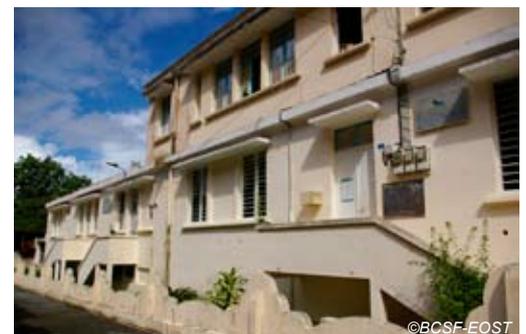
L'école mixte élémentaire et maternelle a subi des dommages de niveau 2. Cette école est composée de deux bâtiments indépendants de grande longueur en ossature béton armé (sans CPS, 1952 et 1965), de vulnérabilité B/C. Les dégâts sont des fissures en très petit nombre dans le bâtiment principal (Fig. 10 à 13) où ils affectent par deux fois les poutres porteuses. Dans le bâtiment du fond de la cour (au nord du premier) on observe l'écartement de la façade arrière du bâtiment mitoyen (Fig. V-13).

Fig. V-10 : Grand-Rivière, école mixte élémentaire (vulnérabilité B/C - dégâts de niveau 2).

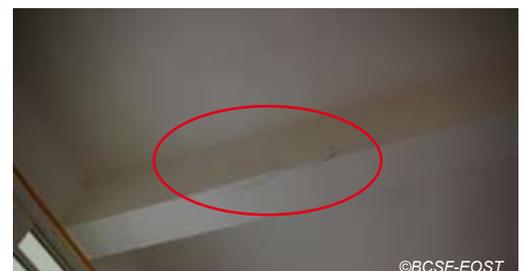
Fig. V-11 : Grand-Rivière, fissure sur poutre porteuse (dommage structural).

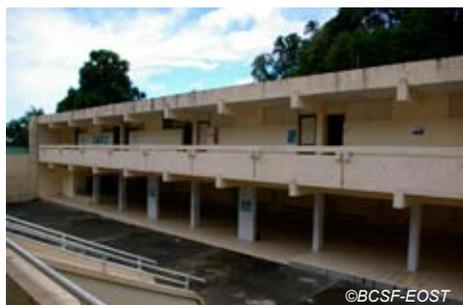
Fig. V-12 : Grand-Rivière - Bâtiment de l'école maternelle (vue générale).

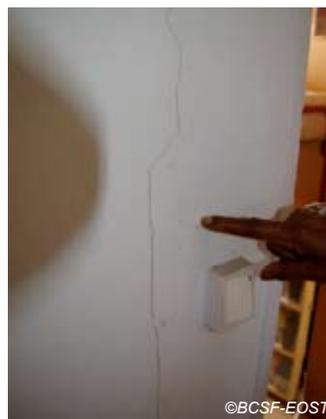
Fig. V-14 : Grand-Rivière - Maison individuelle - fissure fine dans mur non porteur (dégât de niveau 1).

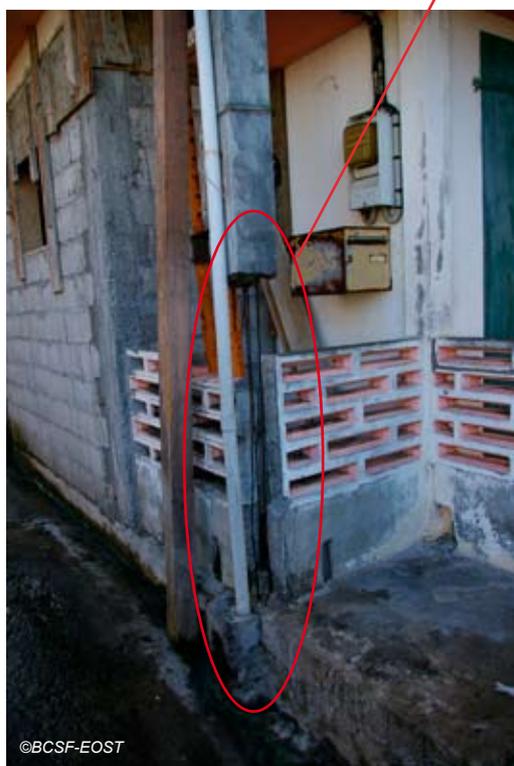
Fig. V-16 : Grand-Rivière, détail du pilier.

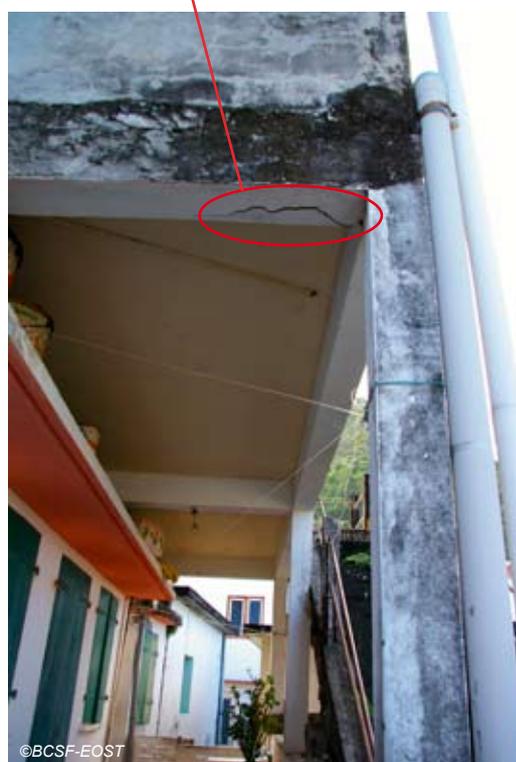
Fig. V-17 : Grand-Rivière, dégâts structuraux légers. (relation avec le séisme incertain).

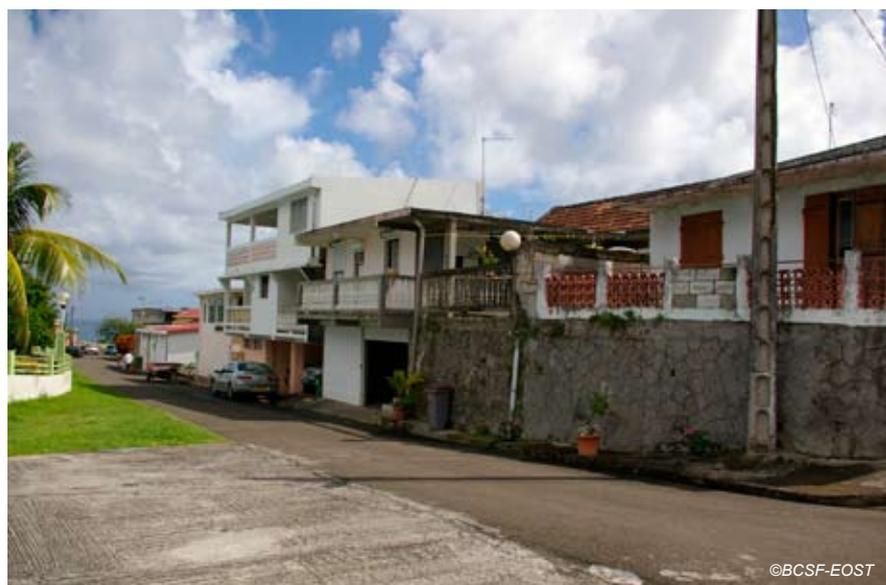
Fig. V-18 : Macouba - centre du bourg

A 7 km de Grand-Rivière les effets semblent plus forts à Macouba sur l'ensemble des indicateurs suivants : personnes, objets et mobilier. L'intensité V n'a pas été dépassée.

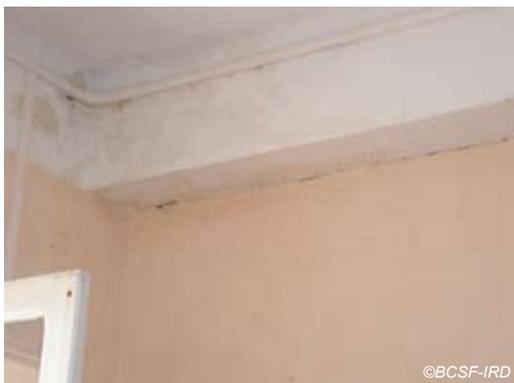
Fig. V-19 : Basse-Pointe - réfectoire - fissure fine entre structure et mur de remplissage.

Dans le réfectoire en assez mauvais état (vulnérabilité B) des fissures fines sont apparues dans les murs de remplissage. Elles correspondent à des dégâts de niveau 1.

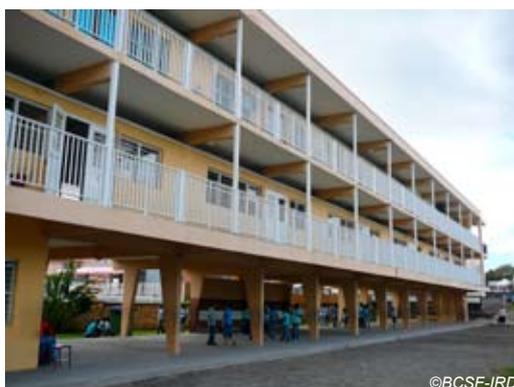
Fig. V-20 : Basse-Pointe, école mixte.

L'école mixte, date de 1967 (vulnérabilité B) et comprend un rez-de-chaussée transparent. A tous les étages du bâtiment, des fissures (dégâts de niveau 1 à 2) sont apparues dans les murs de remplissage.

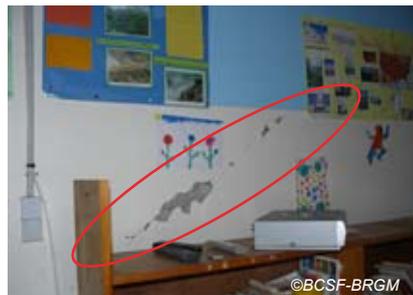
Fig. V-27 : Le Lorrain, école Léon Cécile Carabin, fissure à 45°.

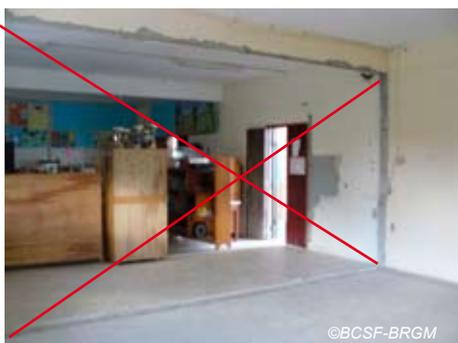
Fig. V-28 : Le Lorrain, école Léon Cécile Carabin emplacement de l'ancien mur (cloison)

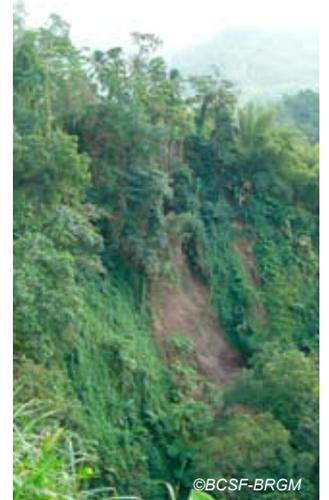
De nombreux petits glissements de terrain sur des formations meubles (argiles rouges), en bordure de ravines? semblent également pouvoir être imputés au séisme.

Fig. V-29 : Le Lorrain, lieu dit Morne Capot, mouvements de terrain.

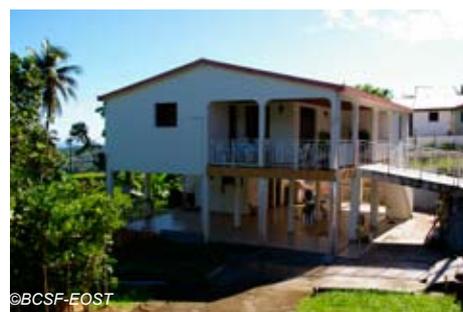
Fig. V-31 : Ajoupa-Bouillon, maison individuelle très vulnérable ne souffrant d'aucun dégât -selon interview de la propriétaire (asymétrie de plan et RDC transparent).

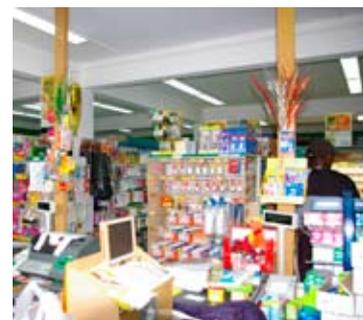
De nombreux objets ont chuté, du mobilier a été renversé (réfrigérateur). Un particulier a signalé la destruction de mobilier, d'un téléviseur, d'une machine à coudre. Interrogé par le BCSF, le vendeur du supermarché du centre du bourg déclare avoir eu de nombreux produits tombés à terre, se brisant parfois (bouteilles).

Fig. V-35 : Supermarché, nombreuses chutes d'objets.

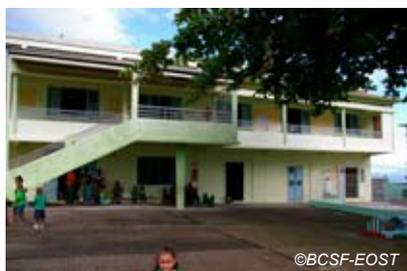
Fig. V-36 : Ecole primaire de Dominante.

Parmi les dégâts représentatifs de la secousse sur la commune, l'école primaire de Dominante a connu quelques dommages de niveau 1 à 2 (vulnérabilité B). Ce bâtiment âgé d'environ 65 ans laisse entrevoir de la fissuration sur des poteaux, des éclatements de mortier, des fissures entre l'ossature et les murs de remplissage.

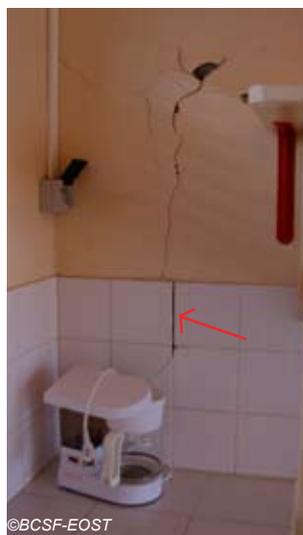
Fig. V-38 : Ecole primaire de Dominante, fissure légère et éclatement de carrelage.

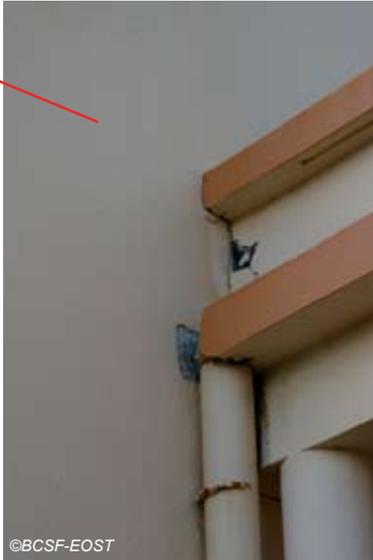
Fig. V-41 : Eglise de Marigot éclatement de béton, entrechoquement.

Le clocher de l'église du bourg, par l'oscillation de sa structure, a généré l'endommagement de sa façade au niveau de l'accroche du passage couvert reliant le clocher à la nef. Cette liaison entre les deux bâtiments est la source de cet effet de pilonnage entre les bâtiments. Par ailleurs des traces d'infiltrations préexistantes montrent une fragilité antérieure (Fig. V-41).

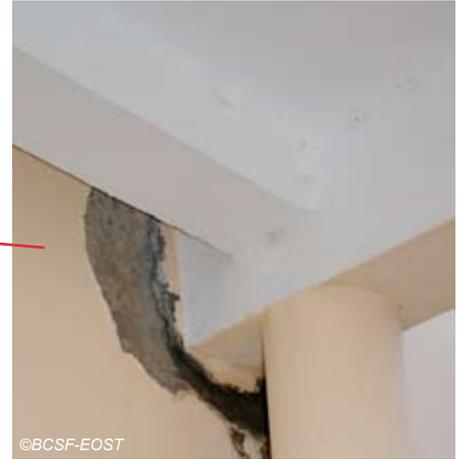
Fig. V-40 : Infiltration préexistantes.

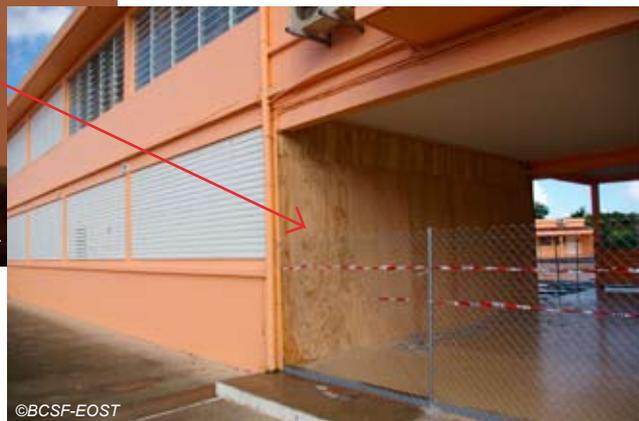
Au Collège du Marigot (Fig. V-42), l'irrégularité des remplissages au rez-de-chaussée a entraîné la rupture hors-plan d'un mur en maçonnerie au niveau du préau; (dommages de niveau 3/4 - vulnérabilité B/C) ; des fissures fines ont été observées en petit nombre aux angles de poutre et de la dalle principale du 1^{er} étage.

Fig. V-43 : Le Marigot - Collège du Marigot, effondrement d'un mur de cloisonnement.

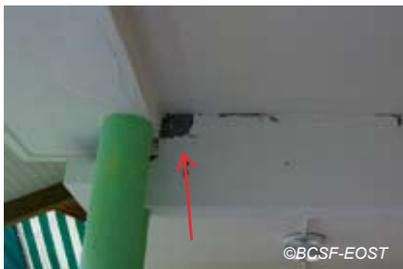
Fig. V-44 : Le Marigot - Affaissement de la terrasse d'un restaurant situé en bord de talus ayant engendré des mouvements importants sur la structure.

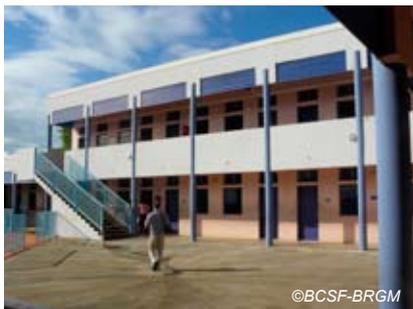
Fig. V-45 : Le Marigot, école primaire de Baignoire.

A l'école primaire mixte de Baignoire, de construction récente (1994), de nombreux dommages ont été observés sur la structure du bâtiment. De nombreuses fissures sont présentes sur les murs porteurs, des éclatements de béton se sont produits entre quelques piliers et les poutres horizontales.

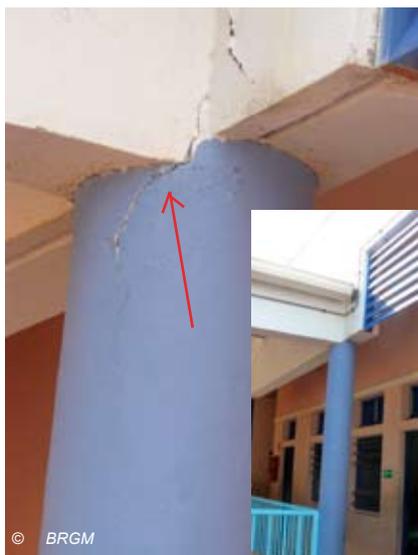
Fig. V-46 : Le Marigot, école primaire de Baignoire - endommagement de pilier.

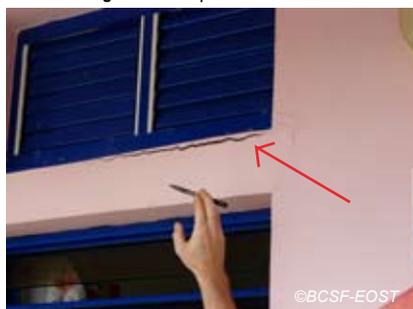
Fig. V-48 : Le Marigot, école primaire de Baignoire fissure sur linteau.

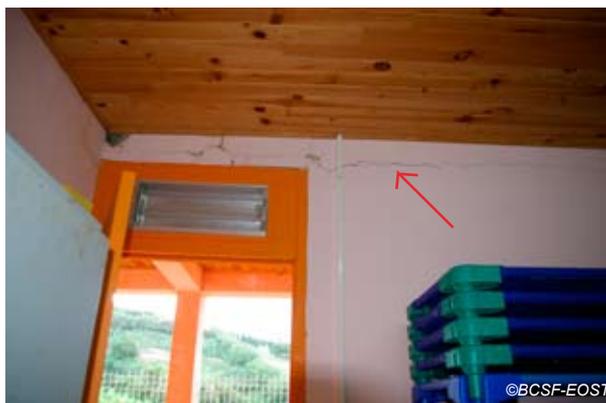
Fig. V-49 : Le Marigot, école maternelle du Bourg - fissure légère mur porteur.

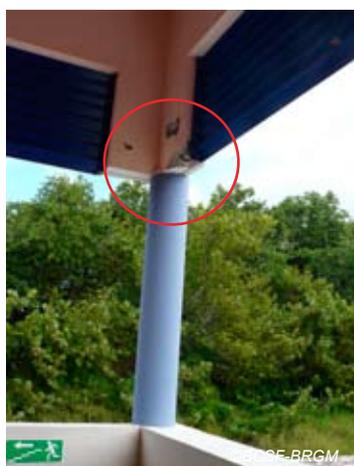
Fig. V-50 : Le Marigot, école primaire de Baignoire - éclatement de béton au niveau de l'attache des jalousies métalliques .

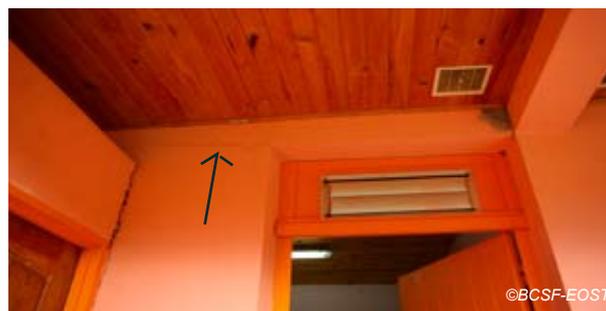
Fig. V-51 : Le Marigot, école maternelle du Bourg - fissure légère mur porteur.

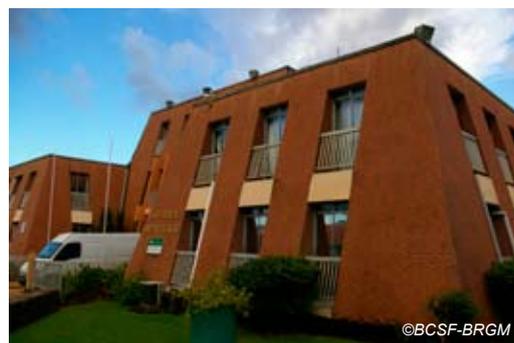
Fig. V-52 : Mairie de Sainte-Marie.

La mairie (Fig. V-52) localisée au centre du bourg a oscillé fortement, certains placards se sont ouverts et ont été vidés de leurs contenus. Le déplacement de mobilier lourd a été constaté. Des dégâts légers au sol (décollement de carrelage) se sont produits, mais la vulnérabilité de ce bâtiment sous forme pyramidale reste incertaine (vulnérabilité C ou D).

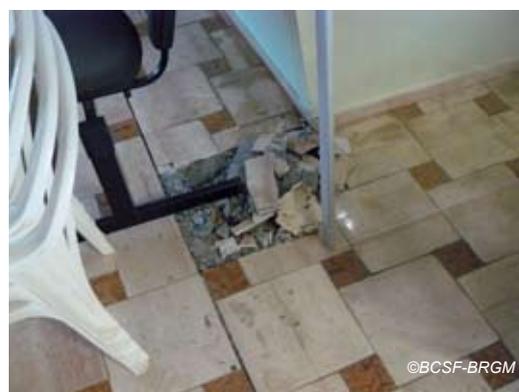
Fig. V-53 : Mairie de Sainte-Marie - décollement de carrelage au sol.

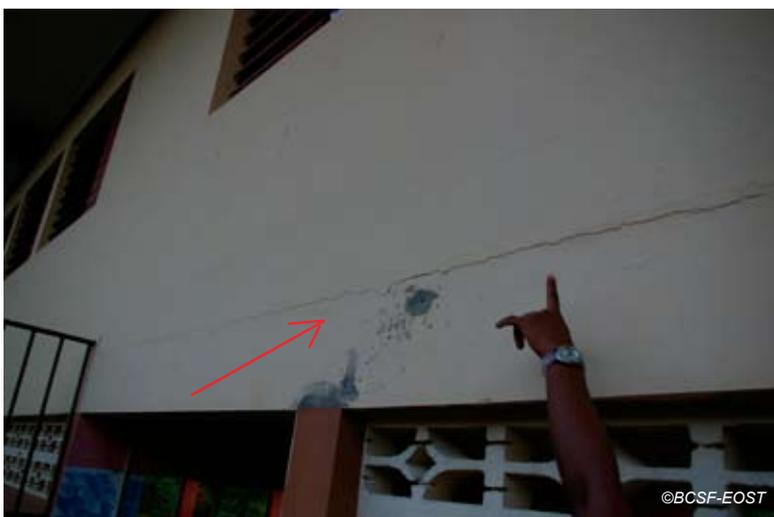
Fig. V-56 : Sainte-Marie, école Antonin Jérôme Mercan.

A l'école Antonin Jérôme Mercan (Fig. V-56-57), de nombreuses fissures fines horizontales sur les parties porteuses ont été observées (niveau 2 - vulnérabilité C).

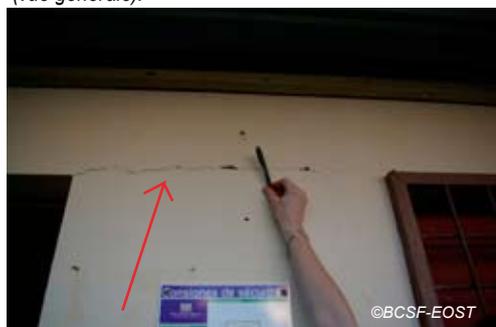
Fig. V-57 : Sainte-Marie, école Antonin Jérôme Mercan fissure légère .

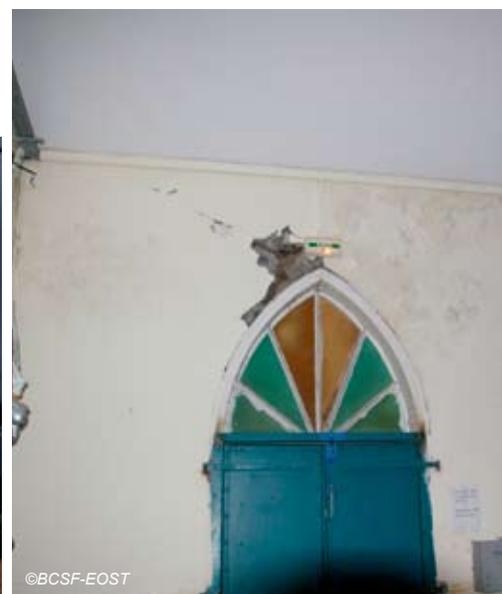
Fig. V-59 : Sainte-Marie, église Mornes des Esses (vue intérieure).

A l'église Mornes des Esses (5 km du centre), construite en 1939, structure mixte poteaux-poutres en béton armé, murs de maçonnerie de pierres et en mauvais état d'entretien, la secousse a augmenté profondément les fissures déjà présentes sur le bâtiment.

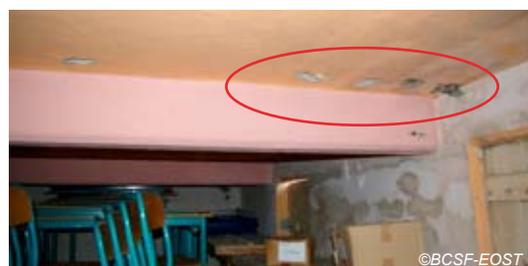
Fig. V-64 : Eclatement de béton suite à infiltration.

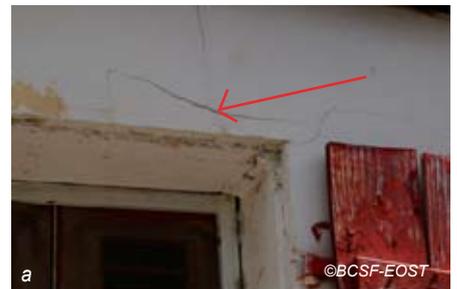
Les dégâts sur cette commune sont principalement de niveau 1 et plus rarement 2. Les particuliers n'ont que très rarement signalé des effets sur les maisons. Deux villas (RC+1) ont été affectées d'après la mairie, au quartier Saint-James et rue M. Noël (décollement de cloison et fissures en pieds de poteaux). Nous avons effectué une visite sur une zone restreinte du centre de Saint-Pierre, où nous avons pu constater la présence de fissures fines (niveau 1) dans la majorité des maisons individuelles (RC) en ossature béton armé et remplissage en maçonnerie (Fig. V-66). Ces maisons, souvent en mauvais état, sont de vulnérabilité A ou B. Les fissures étaient pour la plupart

Fig. V-66 : Saint-Pierre centre - exemples de fissures observées sur quelques maisons individuelles en structure poteau/poutre et remplissage. (vulnérabilité A et B).

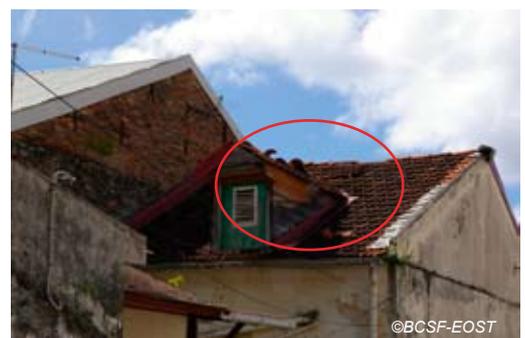
Fig. V-67 : Saint-Pierre centre - maison individuelle, chute de tuiles.

préexistantes et se sont agrandies. Il y a bien des dégâts de niveau 1 sur de nombreux bâtiments de classe A et B. Nous avons également observé des chutes de tuiles récentes probablement dues à la secousse (Fig. V-67).

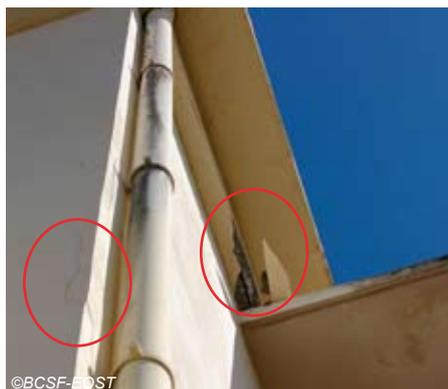
Deux bâtiments communaux ont connu des dégâts. L'école Louis-Fernand Philemont Montout, qui ne laisse apparaître que de rares dégâts de niveau 1. Le claustra de la tourelle de la mairie (poteaux-poutres et remplissage - vulnérabilité C) s'est effondré. Elle révèle à quelques endroits des fissures fines et des chutes de mortier (oxydation de l'armature métallique du béton par infiltration d'eau).

Fig. V-71 : St. Pierre - fissures et chute de mortier.

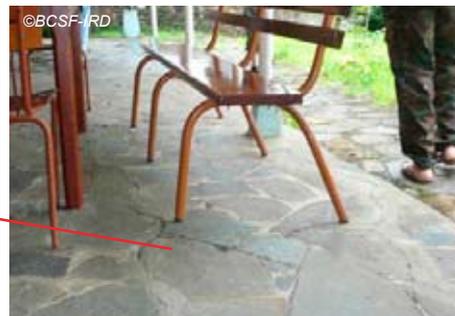
Le presbytère (Fig. V-72) est un bâtiment très ancien (mais bien entretenu), dont les structures en bois reposent sur une fondation en béton (non armé). De larges fissures préexistantes dans la terrasse ont re-joué et le bâtiment a subi une légère inclinaison depuis la secousse. La majorité des dommages se sont produits, non pas sur le bâtiment lui-même, mais sur la dalle de béton de la terrasse. Les dommages ne semblent pas directement dus aux vibrations, mais très certainement à un léger glissement ou tassement différentiel de terrain.

Fig. V-72 : Fonds-Saint-Denis - presbytère fissure sur terrasse.

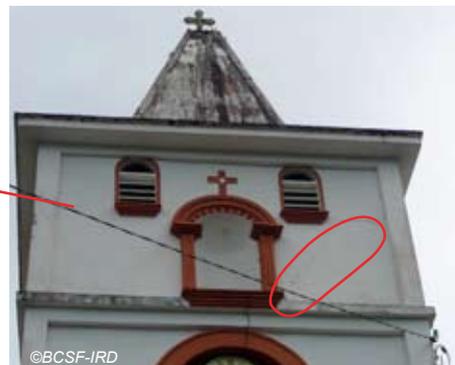
Sur le clocher de l'église, une fissure est apparue sur la partie maçonnée ainsi que sur la structure (poutre béton au dessus de la voûte). Des fissures ont également été constatées à l'intérieur du clocher. Les dommages sont de niveau 2.

Fig. V-73 : Fonds-Saint-Denis Eglise - fissuration du clocher.

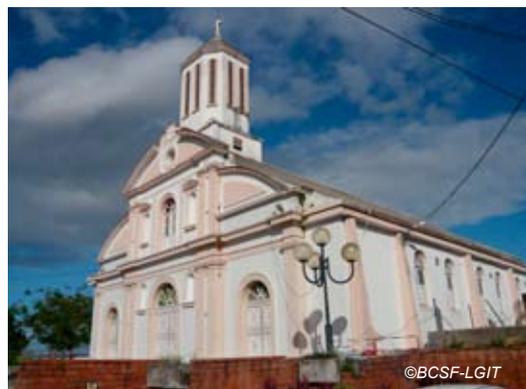
2. Il s'agit d'un bâtiment des années 1940 dont la façade est en maçonnerie de pierres brutes et le clocher en ossature béton armé (vulnérabilité B). La façade a connu une désolidarisation du reste de l'édifice (fissure ouverte de 5 cm au sommet). Elle comporte également des fissures assez larges.

Fig. V-74 : Gros-Morne, façade de l'église.

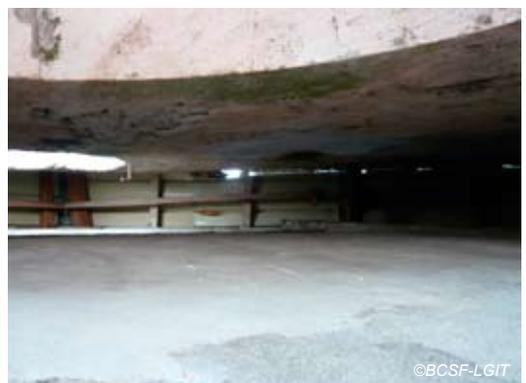
Fig. V-75 : Gros-Morne, détachement de la façade de l'église (prise de vue en contre-plongée).

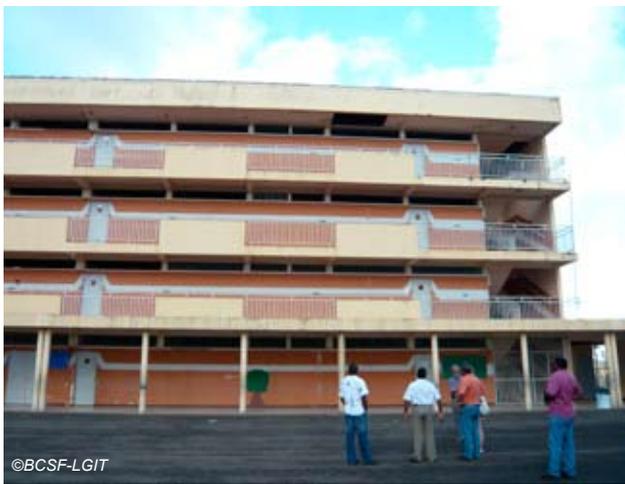
A l'école primaire mixte B La Fraîcheur, de classe de vulnérabilité B, des dégâts de niveau 3 ont été observés. Il s'agit d'un bâtiment à ossature en béton armé (RC+3) des années 1950 ou 60. Des dégâts se sont produits au joint de dilatation. La plupart des poteaux en façade sont des poteaux courts. Les dégâts ont eu lieu à chacun des poteaux courts qui ont été cisailés par la concentration des efforts qui s'y est produite. On note également l'arrachement de béton dans des poteaux au niveau du scellement des grilles métalliques (différence de rigidité des grilles par rapport à la structure).

Fig. V-76 : Gros-Morne - école La Fraîcheur, vue générale.

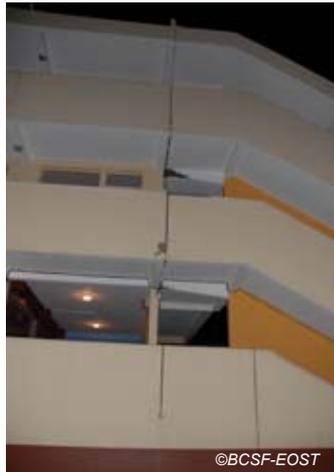
Fig. V-80 : La Trinité, école Auguste Réjon dégât au droit du raccordement de l'escalier.

Il n'a souffert du séisme que très localement, au niveau de l'escalier reliant les deux bâtiments (Fig. V-80 et V-81). Celui-ci est en appui sur le bâtiment principal. Un témoin raconte avoir entendu le cognement de l'escalier sur le bâtiment lors du séisme. Le mur extérieur du bâtiment principal, en contact avec l'escalier, a été endommagé par des fissures qui avaient déjà été colmatées lors de notre arrivée. L'escalier laisse apparaître de petites fissures de quelques centimètres vers la cour de l'école.

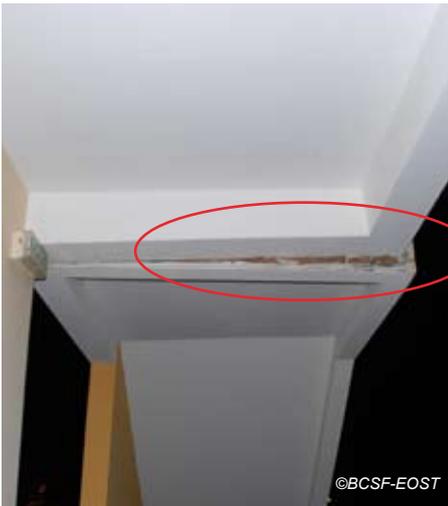
Fig. V-81 : La Trinité, école Auguste - dégât au droit du raccordement de l'escalier (basculement).

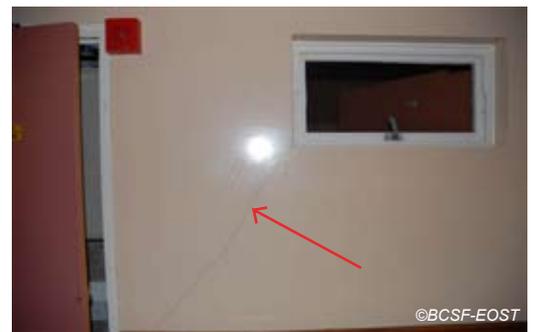
Fig. V-83 : La Trinité - (CH L.D), fissure fine à 45° en angle de fenêtre sur cloison.

faible capacité portante (tassement observé dans le vide sanitaire). Le bâtiment a été affecté par de nombreuses fissures fines dans les murs de remplissage et sur les éléments structuraux, (environ 1 à 2 cm) (Fig. V-83 et V-86). Lors du séisme, des armoires se sont renversées. Localement, le carrelage du sol s'est décollé, fissuré et bombé, celui d'un des mur est tombé.

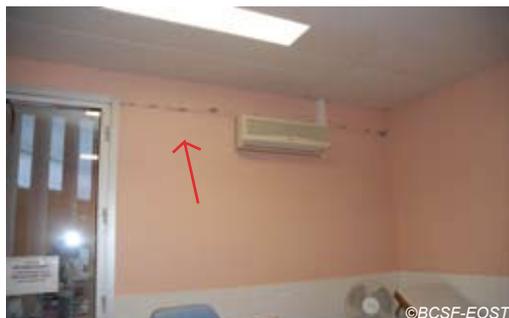
Fig. V-85 : La Trinité - (CH L.D), fissure horizontale.

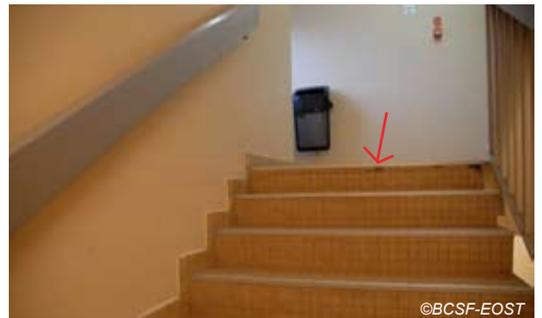
Fig. V-86 : La Trinité - (CH L.D), éclatement de carrelage sur nez de marche.

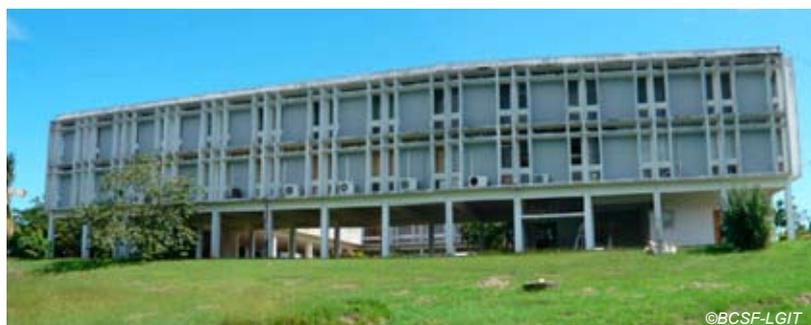
Fig. V-88 : La Trinité, bâtiment de l'AFPA - bâtiment L1 - (RC transparent).

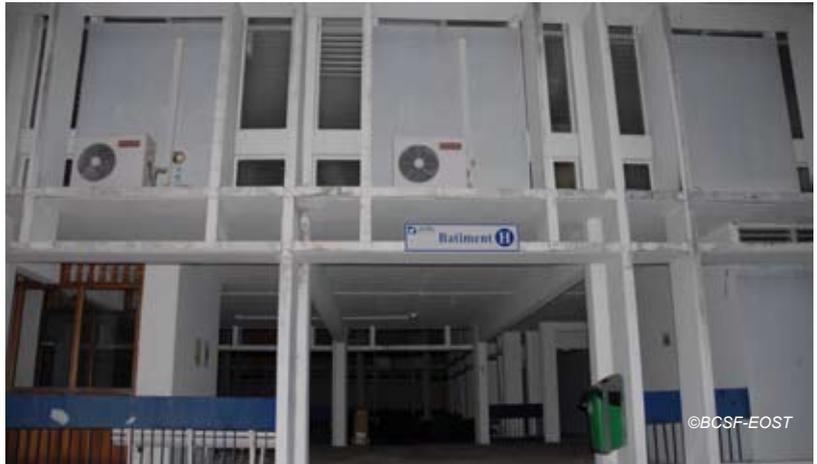
Le bâtiment H de l'AFPA est un bâtiment RC+1 en poteaux-poutres de béton armé avec des remplissages en brique. Il comporte 2 joints séparant le bâtiment en 2 parties quasi-identiques sur un plan en 'U'. Le rez-de-chaussée présente des transparences limitées. Les dégâts du bâtiment H sont de niveau 3. Tous les joints ont joué, éjectant de la poussière. Les quatre poteaux aux angles de la cour intérieure au rez-de-chaussée ont subi des ruptures par effort tranchant. Les escaliers se sont désolidarisés de la structure, des cloisons ont été fortement endommagées avec des chutes partielles.

Fig. V-91 : La Trinité - Bâtiment de l'AFPA - Bâtiment H - (RC partiellement transparent).

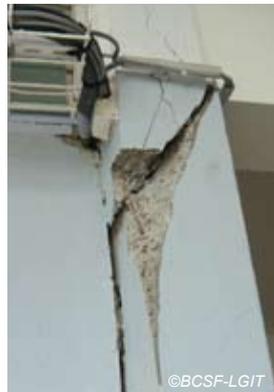
Fig. V-92 : La Trinité - Bâtiment H de l'AFPA - Rupture d'un poteau par effort tranchant .

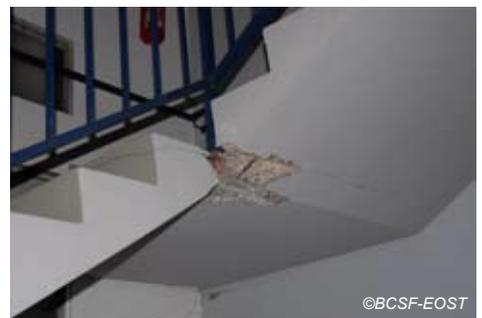
Fig. V-93 : La Trinité - Bâtiment H de l'AFPA - éclatement du béton de couverture par torsion de l'escalier.

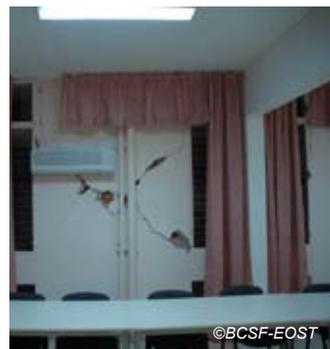
Fig. V-94 : La Trinité - Bâtiment H de l'AFPA - fissure large en X dans mur de remplissage.

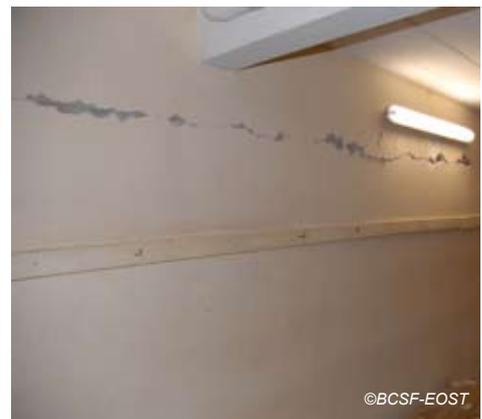
Fig. V-95 : La Trinité - Bâtiment H de l'AFPA - fissure horizontale.

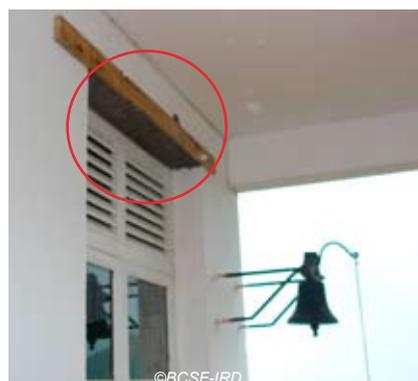
L'un des bâtiments de l'école (datant de 1955) a été endommagé par des fissures dans les éléments porteurs (poteaux, poutres). Des chutes de plâtre ou de mortier constituent les dommages principaux. Les dégâts ayant déjà été réparés lors de notre passage (Fig. V-98/99), il a donc été plus difficile de les évaluer. Selon un responsable, des travaux sont programmés chaque année sur ces bâtiments ayant été réalisés avec un béton de mauvaise qualité (tendance au gonflement). Ce gonflement signale l'infiltration d'eau dans le béton et la corrosion de l'armature des piliers. De toute évidence, ces bâtiments de vulnérabilité B peuvent subir des dommages même structuraux pour une intensité de secousse assez modérée.

Fig. V-98 : Ecole de Morne Vert, dommage sur linteau (en cours de réparation)

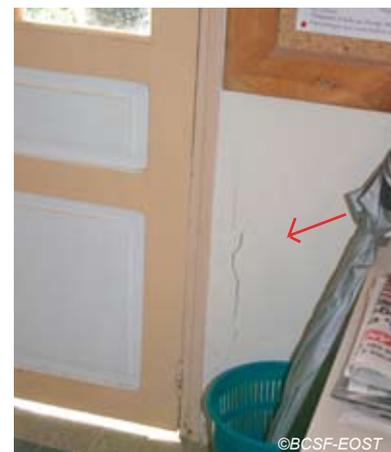
Fig. V-100 : Le Carbet, CCAS - bâtiment de vulnérabilité A - dégât structural léger.

Le CCAS , bâtiment de vulnérabilité A, a subi l'agrandissement de fissures existantes (niveau 1 à 2).

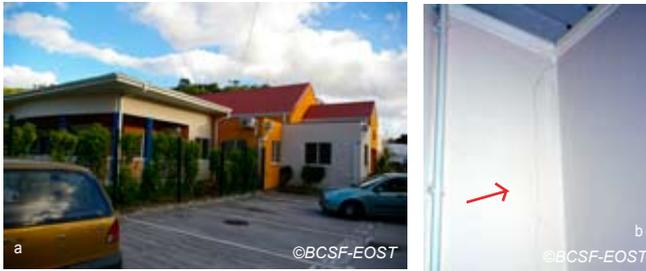
La crèche, construite en 2004 selon les normes parasismiques (vulnérabilité D-E), comporte quelques micro-fissures verticales de niveau 1.

Fig. V-103 : Le Carbet, crèche comportant quelques microfissures, vulnérabilité D-E (terrain plat et mou).

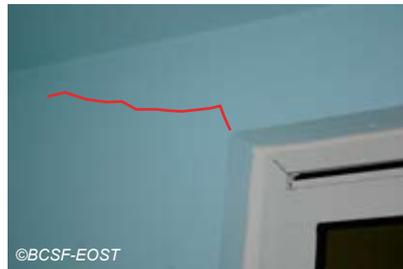
Fig. V-104 : Le Carbet, crèche - fissure en angle de porte.

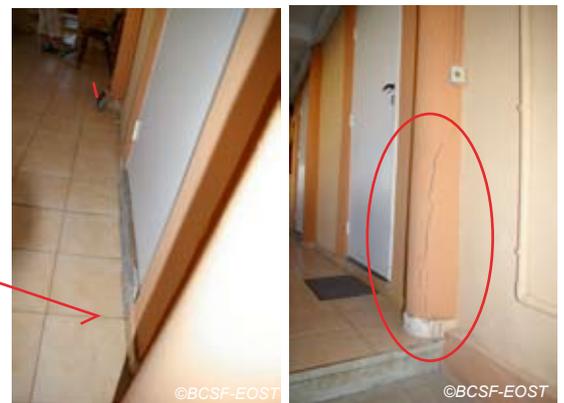
Le Collège du Carbet (Fig.IV-106), proche de la plage (vulnérabilité C), est affecté de dégâts de niveau 2. Le sol est très instable, le bris des vagues fait parfois à lui seul rentrer le bâtiment en vibration. Les pilotis supportant la galerie (sortie de la bibliothèque) se sont affaissés entraînant une fissuration de la dalle de la galerie à l'accroche du mur au 1^{er} étage du bâtiment.

Fig. V-107 : Le Carbet, collège, galerie du 1^{er} étage.

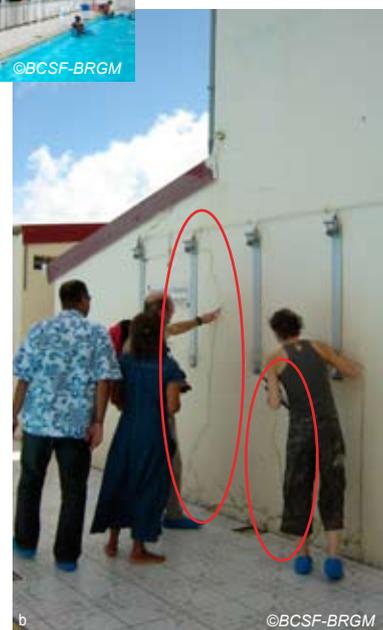
Fig. V-108 : Le Robert
 -Piscine de Miramar.

en maçonnerie est endommagé et laisse entrevoir l'ouverture de larges fissures, pour la plupart préexistantes, dans le sol (Fig. V-108, 109) et dans les murs.

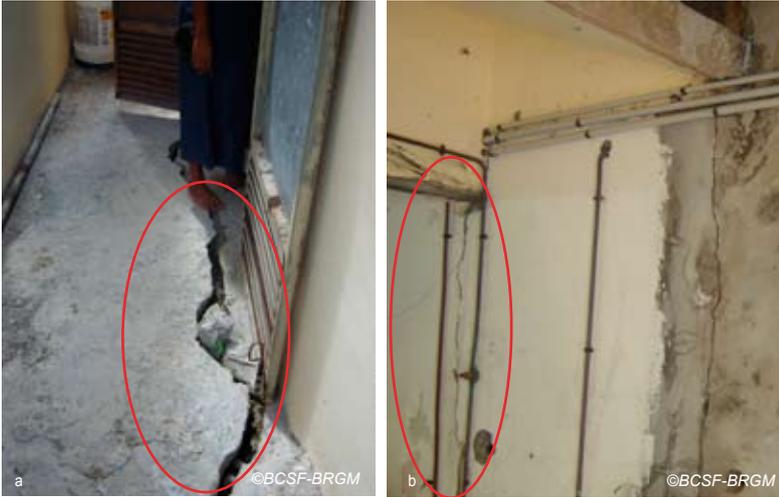
Fig. V-109 : Le Robert -Piscine de Miramar.

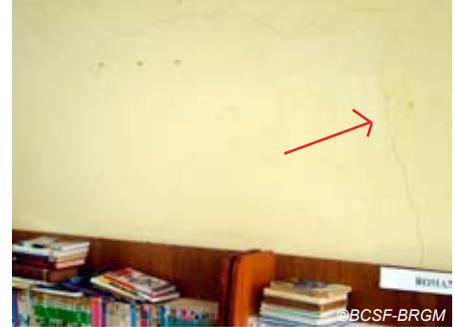
Fig. V-110 : Le Robert -Bibliothèque.

Les autres bâtiments sont également fissurés. Un joint de dilatation à l'entrée semble avoir joué et montre une ouverture différentielle entre le haut

et le bas (plus large en haut).

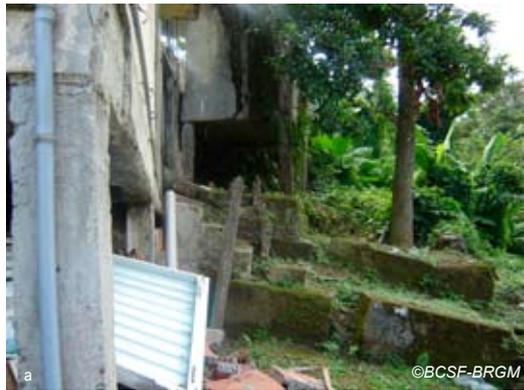
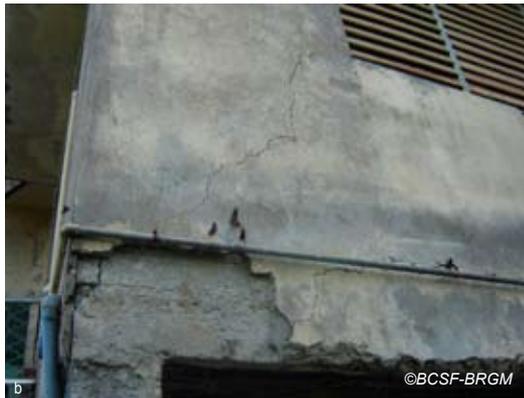
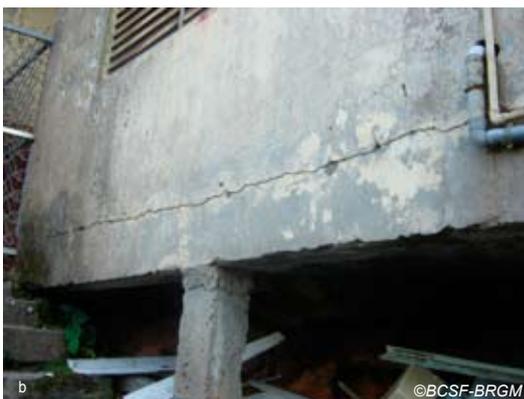
Fig. V-111 : Le Robert - ancienne cuisine.

L'annexe, de vulnérabilité A (Fig. V-11) qui abritait notamment la cuisine s'est écartée du bâtiment principal et a été endommagée, la rendant inutilisable. Elle se trouve à quelques mètres d'une ravine et présentait des désordres préexistants (photo).

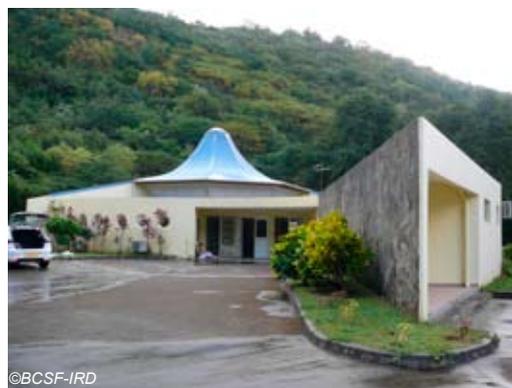
©BCSF-IRD
 Fig. V-112 : Bellefontaine - crèche du quartier Corossol.

Lors du séisme, des dommages de niveau 1 à 2 sont apparus, fissures fines aux jonctions murs

et plafonds dans plusieurs pièces. Un affaissement de terrain a également été observé dans le fond du jardin près de la rivière.

Le pourcentage de bâtiments endommagés sur la commune reste très faible. En particulier, il semble que les fissures dans les maisons individuelles et dans la crèche du quartier Cheval Blanc proviennent d'un léger tassement différentiel.

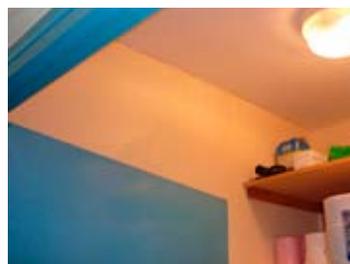
Fig. V-113 : Bellefontaine - crèche - fissure entre mur et dalle.

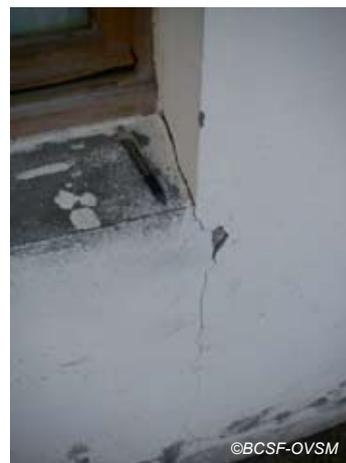
Au quartier Cheval Blanc, un logement individuel a été visité. Il a été conçu avec un niveau de conception parasismique datant des années 1990-95 (PS92). Ce logement a été bâti dans le cadre de la construction de logements sociaux fournis sans second œuvre (uniquement les murs). La maison est moyennement entretenue et a été agrandie par la suite avec un joint de dilatation entre l'ancienne et la nouvelle partie. La maison est située sur un terrain en pente constitué principalement de dépôts volcaniques. Lors du séisme, une fissure entre le sol et le coin de la fenêtre est apparue. Cette fissure est probablement due à un

Fig. V-115 : Bellefontaine - maison individuelle - fissure non liée aux effets du séisme.

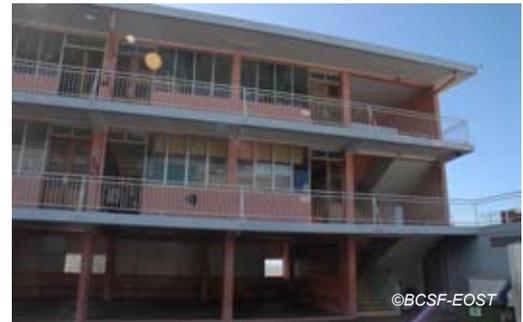
Fig. V-116 : Case-Pilote, école primaire Saint-Just Orville - RC partiellement transparent.

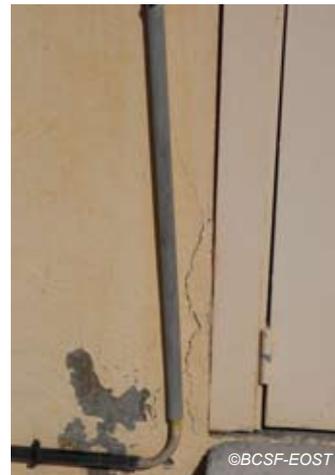
Très peu de dégâts ont été signalés sur la commune. Ils se limitent à quelques fissures fines, plus rarement larges et profondes, aussi bien dans les maisons en poteaux-poutres en béton armé avec remplissage en maçonnerie que dans les bâtiments collectifs en maçonnerie. Une croix en pierre de taille est tombée du pignon de l'église, (Fig. V-118) ainsi que quelques tuiles de son toit. L'école Saint Juste Orville, construite dans les années 60 sans conception parasismique, est composée de deux étages avec un rez-de-chaussée en partie transparent (Fig.V-116). Elle est construite sur du rocher (terrain en pente) et n'a subi que quelques fissures fines au niveau des jonctions remplissage-structure et quelques chutes d'enduit indiquant des dommages de niveau 1 (Fig. V-117).

Fig. V-117 : Case-Pilote, école primaire Saint-Just Orville -fissure légère le long d'une huisserie de porte.

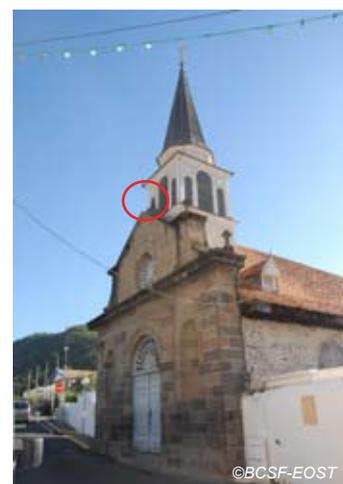
Fig. V-118 : Case-Pilote, église, chute d'une croix et de quelques tuiles.

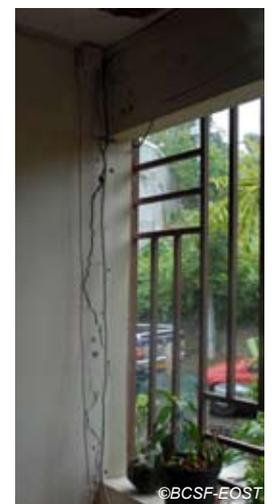
Une maison individuelle, sur les hauteurs de la commune (plateau Fofu), a subi des dégâts plus importants alors que celles aux alentours n'ont pas été touchées de la sorte. Elle est constituée d'une partie ancienne avec murs en briques et plancher en béton, ainsi que d'une partie ajoutée il y a 6 ans. La partie récente n'a connu aucun dégât alors que la partie ancienne sur poteaux courts montre de très nombreuses fissures ouvertes sur l'ensemble des murs (Fig. V-119) et des pertes de ciment sous les dalles béton (Fig. V-120).

Fig. V-119 : Schoelcher, fissure entre le mur extérieure et la cloison.

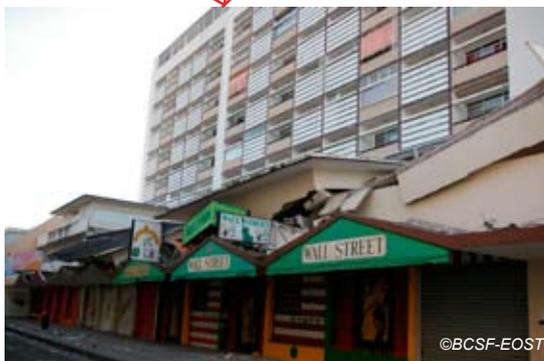
Fig. V-124 : Fort-de-France
Immeuble Plein Ciel,
façade ouest, effondrement du parking.

19 bâtiments, déclarés au jour de la visite, ont subi des dommages. Pour les habitations de type poteaux-poutres avec remplissage en maçonnerie, celles qui ont subi des dommages ont toutes des fissures fines ou superficielles et quelques unes des fissures larges et profondes (quelques cm). Tous les bâtiments ont subi des chutes de plâtre (petits ou gros morceaux). Les bâtiments collectifs ont été affectés par des fissures fines de façon généralisée et parfois des fissures larges ou de nombreuses chutes de petits morceaux de plâtre. Dans les trois bâtiments les plus affectés (immeuble Plein Ciel, SGBA et collège Dillon), on constate quelques écroulements de cloisons, quelques fissures aux joints de poutres, poteaux, angles de murs ou dalles et des chutes de mortier aux joints de murs ou dalles armées. Le parking du bâtiment Plein Ciel est partiellement effondré.

ou moins fines et de chutes de petits morceaux de plâtres. Par contre, la partie commerciale et parking accolée à cet immeuble avec un joint de dilatation fin (apparemment 1 à 5 cm maximum) s'est partiellement effondrée au niveau du parking sur les 2/3 de sa longueur, seul le RC a résisté. La partie haute a visiblement été "poussée" vers la rue suite à un martèlement avec le bâtiment principal. La dalle supérieure du bâtiment commercial-parking a été retenue par l'auvent en béton armé (Fig. V-124). Elle a continué de glisser dans les jours qui ont suivi le séisme. Un tassement ou enfoncement global du bâtiment "commercial" est visible (décrochement d'environ 1,5 cm du carrelage et de la dalle de l'auvent au niveau du joint de dilatation) peut-être pré-existant au séisme.

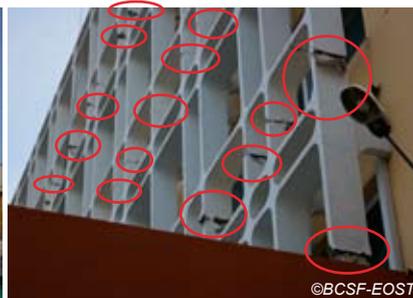
Fig. V-126 : Fort-de-France
Immeuble SGBA façade est, détail
des ruptures au niveau des joints.

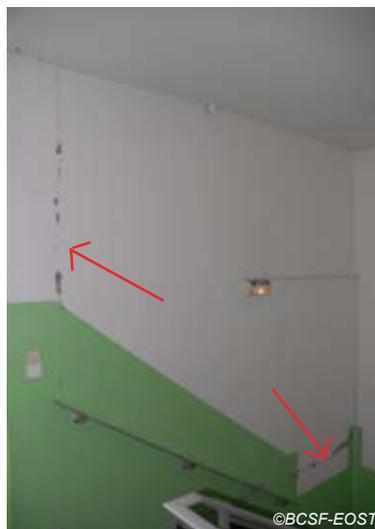
Fig. V-129 : Fort-de-France Immeuble SGBA fissures intérieures entre pilier/dalle et remplissage.

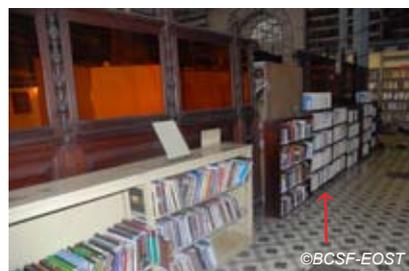
Fig. V-130 : Fort-de-France Bibliothèque Schoelcher (partie ancienne), renversement de mobilier.

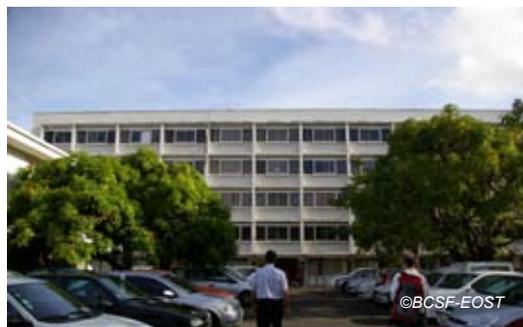
Le bâtiment D de la préfecture, en bon état général, est situé dans l'enceinte de la préfecture et date de 1964 (Fig. V-133). Il est composé de 4 niveaux, sans sous-sol, avec une structure en ossature en béton armé et remplissage en maçonnerie, bâtie sur 3 pieux (30 x 30 cm) sous chaque portique (pas de conception parasismique). Il est conçu avec joint de dilatation. Il est bâti sur une ancienne zone de mangrove (substratum à 25 m). Il a subi divers dégâts non structuraux (fissures entre les parties porteuses et le remplissage), (Fig. V-134). Ces dégâts légers sont de niveau 2.

Fig. V-133 : Fort-de-France - bâtiment D de la préfecture - 4 niveaux (structure portique en béton armé et remplissage).

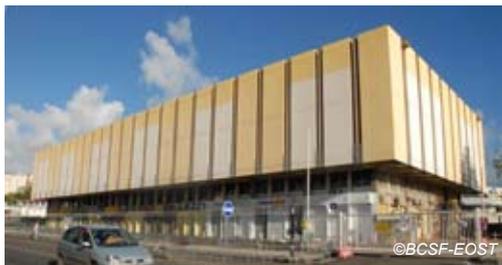
Fig. V-135 : Fort-de-France - Centre de tri (La Poste).

sures aux contacts entre les murs (plaques de béton préfabriquées) et les dalles (aussi bien au-dessus qu'en-dessous de la dalle) (Fig. V-135). Le joint de dilatation a travaillé et quelques éléments de béton ont été brisés. Un élément de façade instable s'est effondré sur des véhicules (Davidovici 2008). Le collège Dillon 1 a également subi des dégâts (fissures et bris de vitres des lamelles pare-soleil). Ce bâtiment n'a pas été visité. Selon le rapport de Victor Davidovici (Le séisme de Martinique du 29 nov. 2007, rapport de mission, février 2008), des dégâts de niveau 2 ont été générés. Ce bâtiment de 1972 (portique en béton armé) a subi un léger entrechoquement au droit du joint de dilatation. L'absence de contreventement dans le sens longitudinal est un de ses points faibles, les abouts de consoles sont également très dégradés par la corrosion.

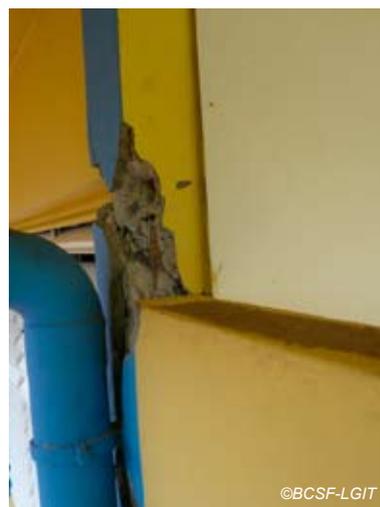
Situé en bord de talus (remblai), c'est un petit bâtiment de plain-pied avec une ossature en béton armé (remplissage en maçonnerie). En dehors de quelques fissures fines, on note la rupture par effort tranchant d'un "poteau court" du côté du talus ainsi que le fort endommagement d'une cloison du côté cour déjà remplacée lors de notre passage.

Fig. V-140 : Le Lamentin, école Bas Mission, dégâts sur "poteau court".

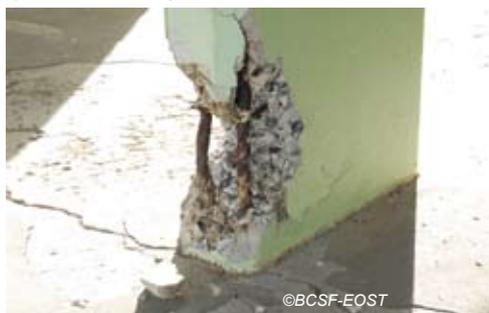
Fig. V-146 : Le François - Ecole Anne Marc - éclatement de mortier en pied de poteau et début de flambement des armatures.

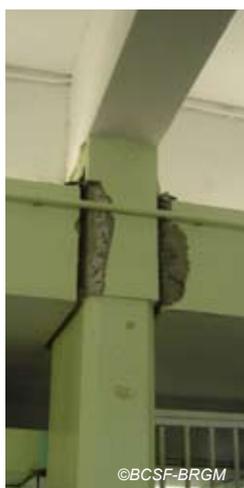
Fig. V-145 : Le François - Ecole Anne Marc, éclatement de mortier suite à l'entrechoquement du pilier du bâtiment principal avec la dalle du bâtiment accolé.

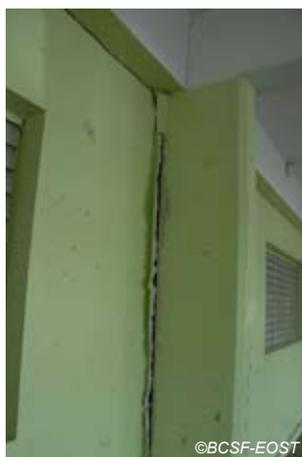
Fig. V-147 : Le François - Ecole Anne Marc, fissures au contact entre le bâtiment principal et un bâtiment accolé.

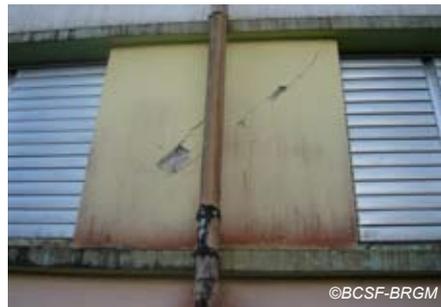
Le bâtiment de l'école Morne Pitault est comparable à celui d'Anne Marc en poteaux-poutres mais avec un remplissage au rez-de-chaussée. Il comprends deux étages avec une coursive et date des années 60 sans conception parasismique (Fig. V-149). Il est situé sur un haut topographique avec une forte pente à l'arrière. Les terrains sont des dépôts volcaniques altérés sur plusieurs mètres de profondeur. Le bâtiment porte de nombreuses fissures fines et larges sur les éléments non porteurs et de façon plus rare sur les éléments porteurs. Des petits morceaux de plâtre se sont détachés et de nombreuses fissures ont été observées au niveau des contacts « remplissage-poutre » et « remplissage-dalle béton » ainsi qu'au niveau des ouvertures (portes et fenêtres). Sur la partie arrière du bâtiment, de larges fissures en croix traversent totalement le mur de maçonnerie (Fig. V-150). Le bâtiment comprend deux joints de dilatation dont un est très altéré, avec de la végétation et une forte imprégnation d'eau. Au premier étage, au niveau du joint altéré, la liaison poteau-poutre sur la façade est fortement affectée avec une perte importante de béton. Cette école a été totalement fermée et doit être démolie sous peu.

Fig. V-150 : Le François, école Morne Pitault, cisaillement.
