Séisme de Martinique, 29 novembre 2007. Rapport du BCSF : synthèse sismologique et étude macrosismique

Séisme de Martinique

29 novembre 2007

Rapport du BCSF : synthèse sismologique
et étude macrosismique

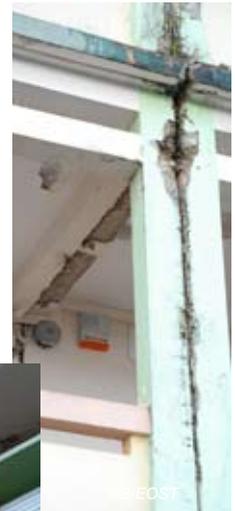
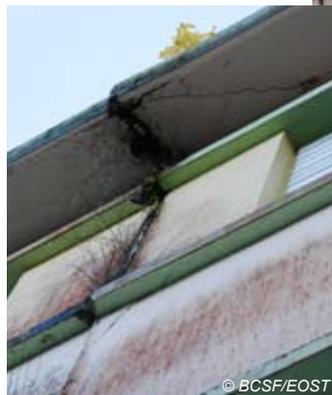
Fig. V-151 : Le François, école Morne Pitault, éclatement de béton au niveau du joint de dilatation (effet d'entrechoquement).

Fig. V-152 : Le François, école Morne Pitault, éclatement de béton au niveau du joint de dilatation (effet d'entrechoquement).

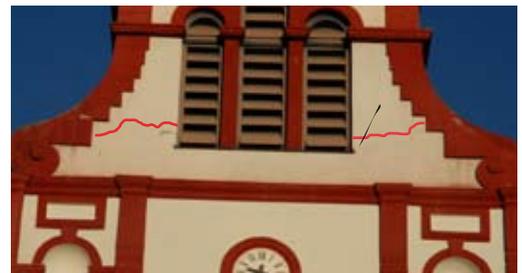
Le clocher de l'église a été légèrement fissuré de part et d'autre de sa baie en partie haute de la façade (Fig. V-156).

Fig. V-156 : Ducos - Fissuration du clocher de l'église.

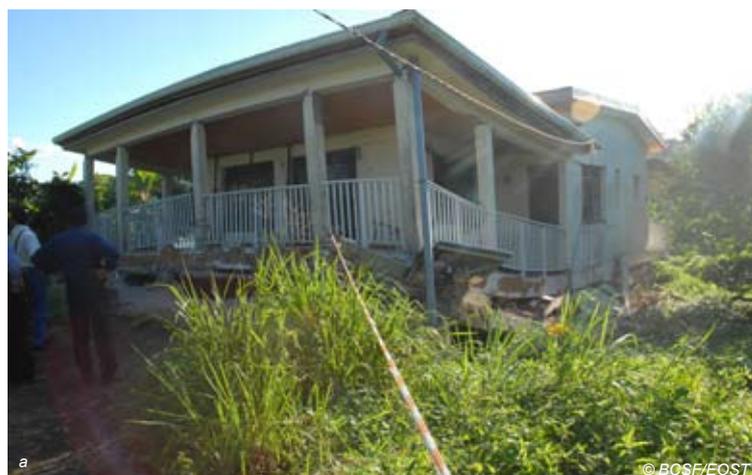
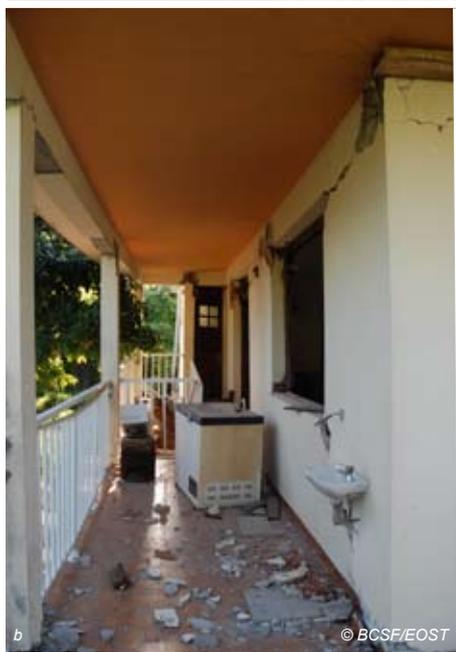
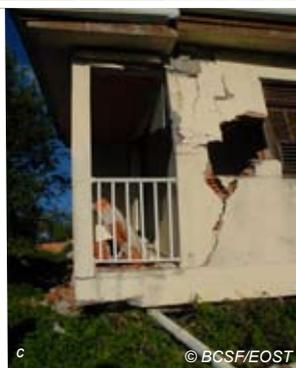
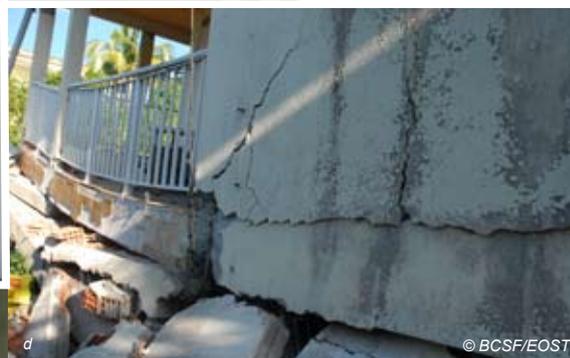
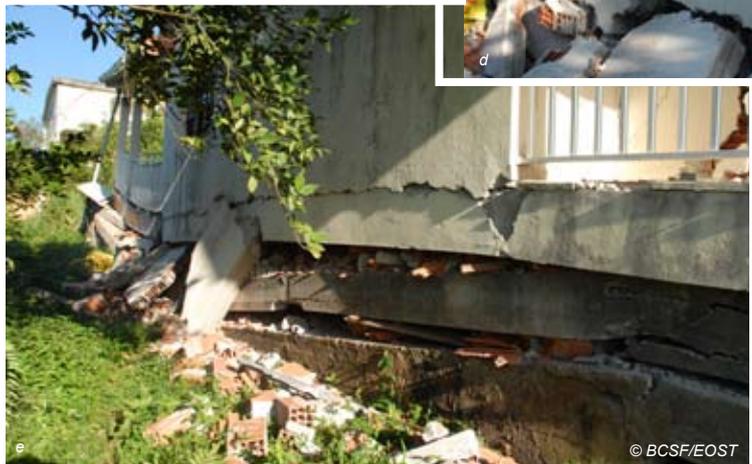
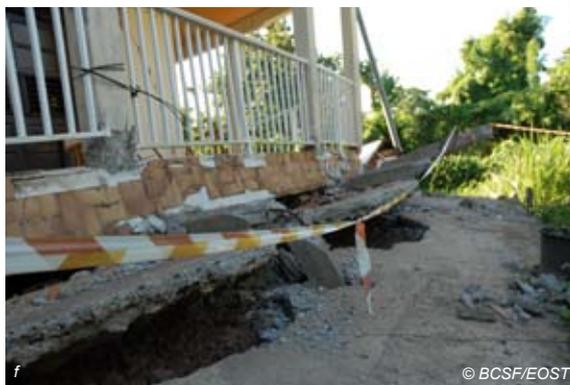
Cependant, alors que les dégâts ont été modérés sur la commune, une maison en ossature béton armé a subi de graves dégâts (niveau 5 - effondrement du rez-de-chaussée) dans le

quartier Saint Pierre (Fig. V-157). Cette maison, inhabitée au moment du séisme, était sur une zone à faible pente qui a été rattrapée par une dalle en béton armée posée sur des poteaux courts. Le niveau au-dessus était transparent sur poteaux-dalle puis la maison proprement dite était construite au dessus. Le premier étage s'est déplacé dans le sens de la pente, entraînant le reste de la maison sur plus de 2 m. L'ensemble des murs de la partie supérieure, encore debout, est affecté par de très larges ouvertures et certains murs se sont écroulés. On observe dans

les poteaux brisés que les armatures n'étaient visiblement pas liées et que le bâtiment a probablement été mal construit. La vulnérabilité de cette maison est très certainement de classe A, et les dommages exceptionnels qu'elle a subi ne reflètent pas le degré d'intensité vécu sur la commune, ni même sur le quartier. La maison voisine, sans étage transparent, n'a souffert que de fissures fines, très localisées.

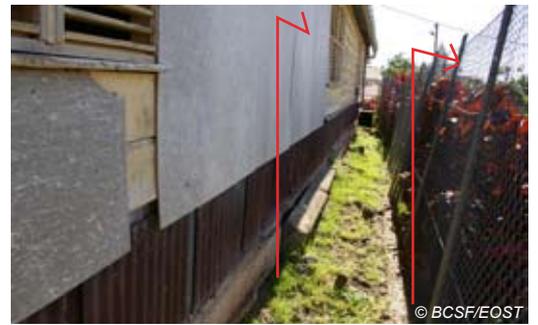
Fig. V-158 : St.-Esprit , annexe de la Maternelle 1 - affaissement en bord de talus.

Sur le territoire de la commune, les dégâts sont très limités ; seule l'école maternelle connaît la fermeture de 3 classes dans son annexe (bois et maçonnerie) située en bord de talus en proie à un tassement de sol. Le soubassement en ciment montre une inclinaison vers la pente. Des traces d'altération montrent qu'il était incliné avant le séisme et que le mouvement a été amplifié lors de la secousse. A l'intérieur, les murs et le sol en carrelage sont fissurés.

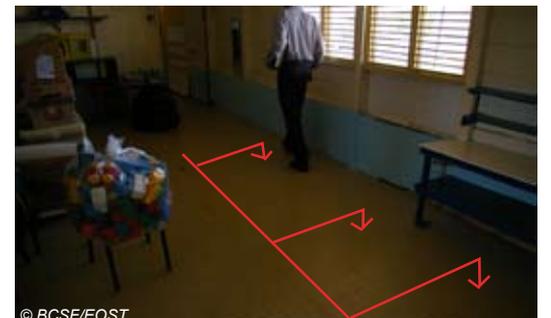
Fig. V-160 : St.-Esprit, annexe de la Maternelle 1 - affaissement et cassure de la dalle.

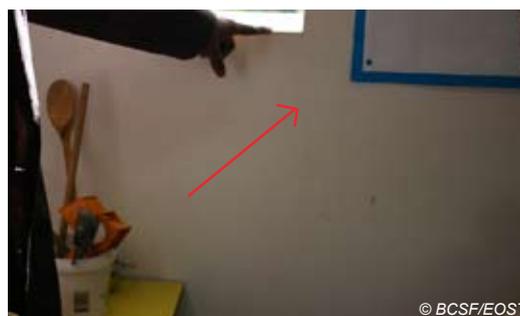
L'école primaire de Saint-Esprit est un bâtiment très long avec un RC majoritairement transparent. Aucune fissure n'a été signalée dans le bâtiment principal, seule l'annexe dont la charpente est en structure métallique laisse apparaître quelques dommages de niveau 1.

Fig. V-162 : St.-Esprit - Ecole mixte B (annexe) - rares dégâts de niveau 1.

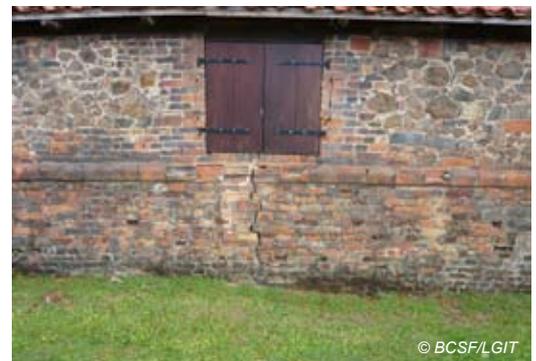
Fig. V-164 : Trois-Ilets, poterie, fissure ouverte dans maçonnerie de briques.

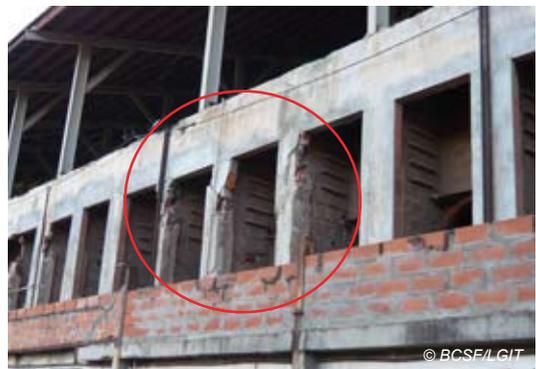
Fig. V-165 : Trois-Ilets, poterie, rupture de poteaux en briques maçonnées.

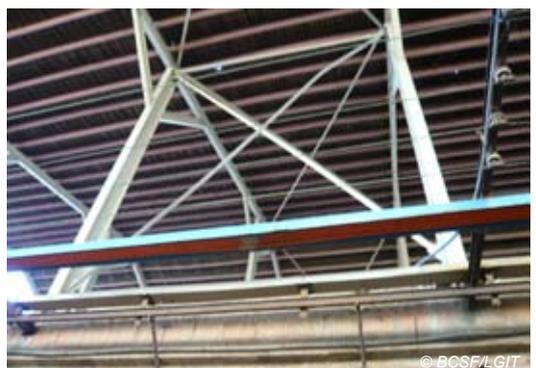
Fig. V-166 : Trois-Ilets, poterie, flambement d'une croix de St.-André dans les séchoirs.

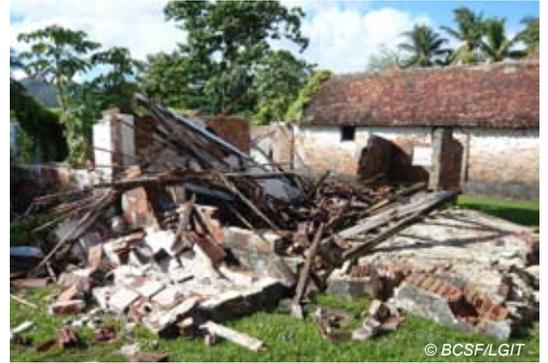
Fig. V-167 : Trois-Ilets, poterie, effondrement d'une cabane d'esclave en maçonnerie de briques.

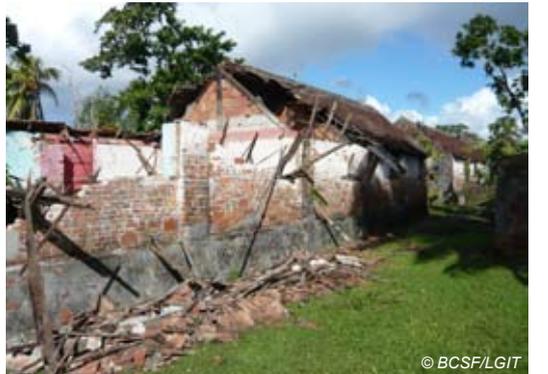
Fig. V-168 : Trois-Ilets, poterie, effondrement d'une cabane d'esclave en maçonnerie de briques.

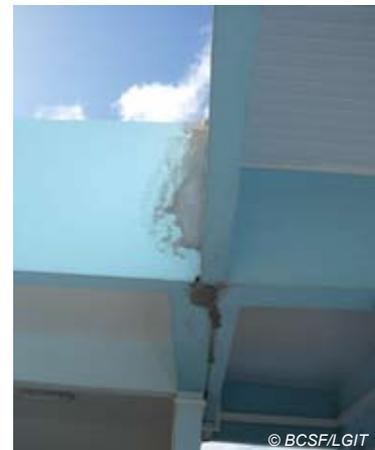
Fig. V-169 : Le Vauclin - Ecole primaire - entrechoquement des deux ailes.

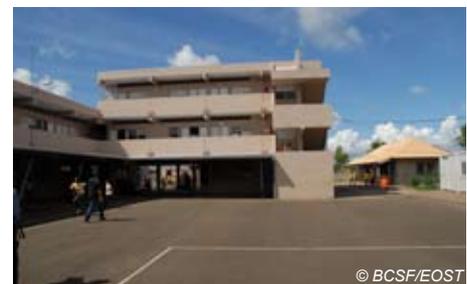
Fig. V-171 : Rivière-Salée - Ecole primaire.

Sur l'école primaire Mixte B (datant d'au moins 50 ans) le rapport des experts précise (Fig. V-171) « pas de désordre structural ; épaufrure d'une poutre console au niveau du joint de dilatation au RC+1 (déplacement différentiel des 2 parties de bâtiment, la poutre console a percuté la poutre de l'autre bâtiment) ». Ce dommage a eu lieu à la jonction entre les 2 bâtiments formant l'école (plan en L), (Fig. V(172).

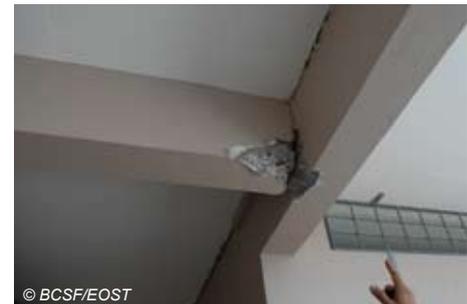
Fig. V-172 : Rivière-Salée - Ecole primaire - dégâts sur partie structurale.

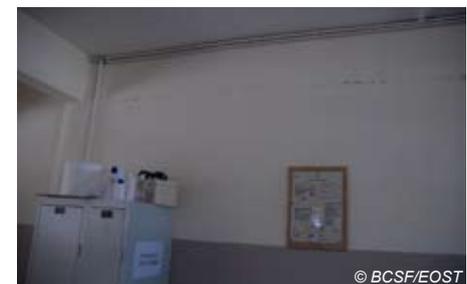
Fig. V-173 : Rivière-Salée, école primaire - fissure légère dans mur de remplissage.

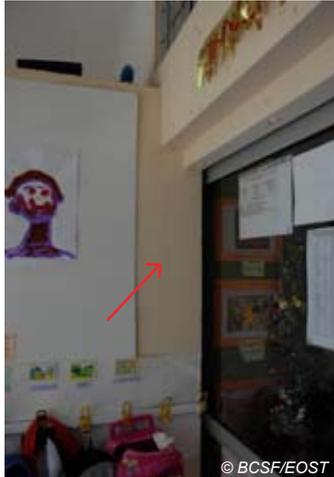
Fig. V-175 : Rivière-Salée - Ecole maternelle de Trénelle - fissure fines.

L'école Maternelle de Trénelle (Fig. V(175 à V-177) construite en 1991 est composée essentiellement de bâtiments de plain-pied, classes et réfectoires sont répartis dans plusieurs corps de bâtiments. Les dégâts se limitent à la chute d'enduit ou de plâtre sur une poutre qui soutient la véranda d'une classe, ainsi que des fissures dans le carrelage du sol dont certaines étaient préexistantes (séisme de 1999), mais qui se sont prolongées lors du séisme de 2007.

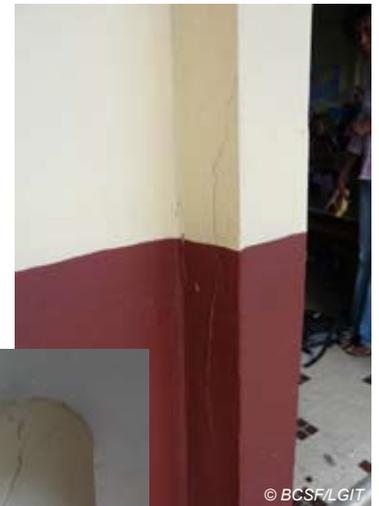
Fig. V-179 : Anses d'Arlet - Ecole Lucea - fissuration dans un poteau peut-être liée à du décollement préexistant du béton.

L'école primaire J. Lucea est un bâtiment de 1954 en béton armé, sans doute une structure mixte poteaux/voiles. On y note quelques fissures dans des poteaux peut-être liées à du décollement du béton (niveau 1).

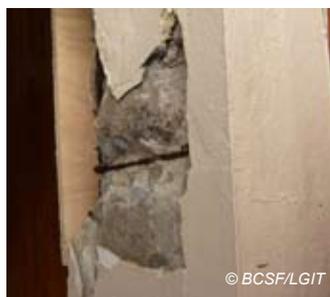
Les dégâts occasionnés sont essentiellement la chute de morceaux de béton de couverture suite à l'infiltration d'eau et à la corrosion des aciers (sable non lavé dans le béton). Le séisme a seulement mis au jour des désordres préexistants. Quelques fissures fines se sont créées, mais la plupart préexistaient déjà et se sont un peu élargies.

Fig. V-183 : Le Diamant, école du Bourg - décollement de béton sur un pilier (infiltration d'humidité préexistantes).

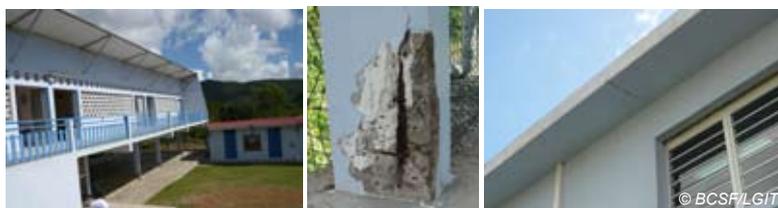
Fig. V-184 : Le Diamant - Ecole du Morne Blanc, décollement de béton, fissure dans la dalle du toit.

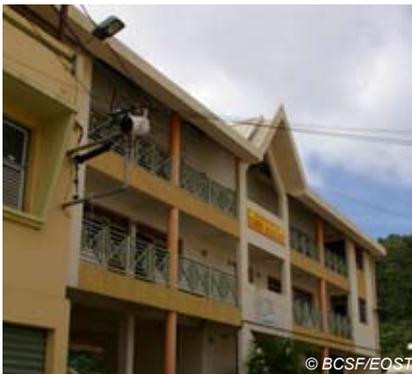
La bibliothèque municipale de construction récente (vulnérabilité C), en structure béton armé comprenant des voiles de béton, présente quelques fissures fines sur des murs porteurs. Des décollements de carrelage se sont produits. Les dégâts sont de niveau 1.

Fig. V-186 : Rivière Pilote - Bibliothèque 6 vulnérabilité C - dégâts de niveau 1.

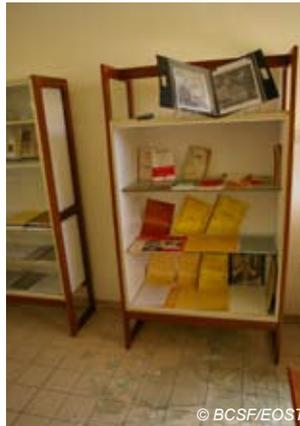
Des déplacements de mobilier léger et lourd nous ont été indiqués. De nombreux objets sont tombés. Le mobilier de la bibliothèque a été déplacé de quelques centimètres, de nombreux livres ont chuté, quelques vitrines ont été brisées.

Fig. V-187 : Rivière Pilote - Bibliothèque - effets sur le mobilier et les objets.

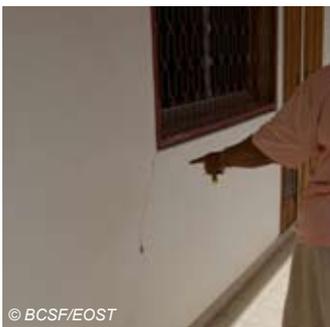
Fig. V-188 : Rivière Pilote - Bibliothèque - fissures fines en angle de fenêtre.

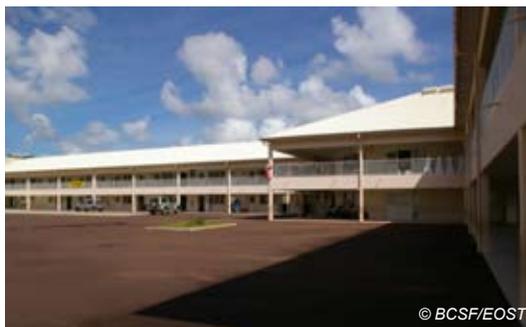
L'école maternelle Manikou, construite il y a 5 ans, intègre dans sa conception un niveau de protection parasismique (vulnérabilité D). On y trouve de légères fissures de niveau 1. Les dégâts affectent les voiles de béton, principalement aux angles des portes ou des fenêtres et sur les murs (fissuration verticale) qui, au vu de leur verticalité, pourraient ne pas être en lien avec le séisme (tassement différentiel).

Fig. V-189 : Rivière Pilote - Ecole maternelle Manikou - quelques dégât de niveau 1.

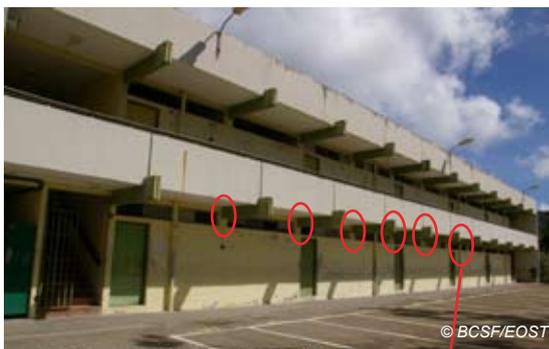
Fig. V-190 : Rivière Pilote - Collège Jacques Roumain - bâtiment D, fissures en X.

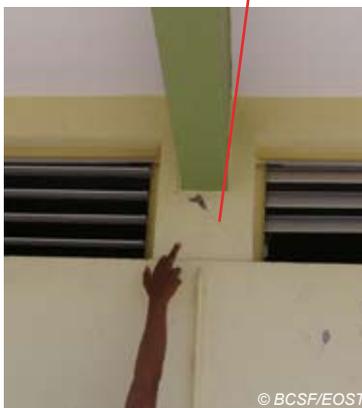
Fig. V-192 : Rivière Pilote - Collège Jacques Roumain - bâtiment D - fissure en X (effet "poteau court").

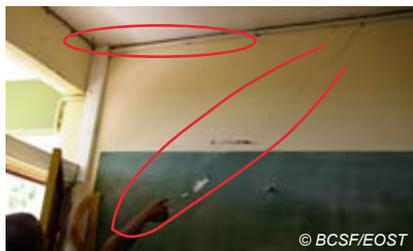
Fig. V-193 : Rivière Pilote - Collège Jacques Roumain - exemple de fissures traversantes sur voile de béton (Pré-existence ?) et traces de mouvement de la dalle.

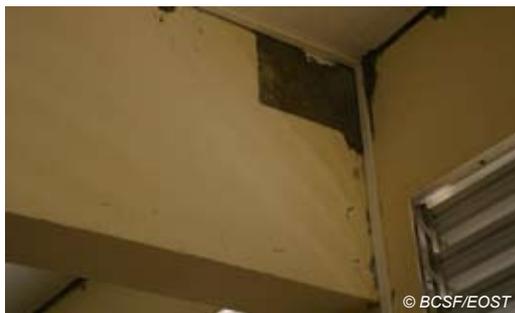
Fig. V-194 : Rivière Pilote - Collège Jacques Roumain - dégâts sur poutre porteuse.

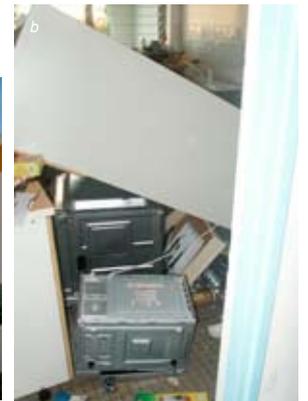
Fig. V-195 : Le Marin - 7^{ème} étage d'un immeuble de la cité scolaire - chute de mobilier et d'électroménager, chauffe-eau électrique arraché de sa fixation.

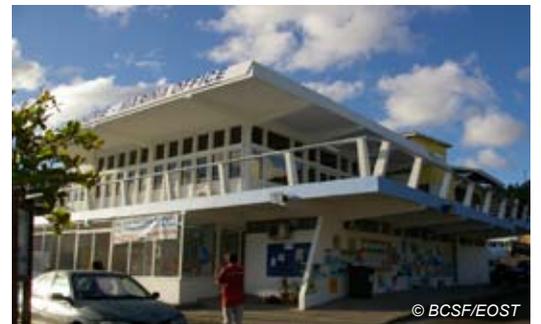
Fig. V-196 : Le Marin- Capitainerie.

Le bâtiment est construit sur un terrain sédimentaire (proche du rivage). Un porte-à-faux du premier étage d'au moins 3 mètres est visible, à l'avant de la structure (Fig. V-196). Lors de la visite on a pu constater que les dommages subis par la structure sont très importants. A l'intérieur du bâtiment au premier étage, deux poteaux ont complètement éclaté en leur tête laissant la dalle du deuxième étage quasiment en porte-à-faux sur toute sa longueur. Les armatures rendues visibles s'avèrent très insuffisantes. Une cloison extérieure s'est écroulée. De nombreuses fissures fines et larges sur des éléments non porteurs comme sur des éléments porteurs sont présentes, notamment aux joints de poutres, poteaux, murs ou dalles. Les dégâts subis correspondent à un niveau 3 de dommages, la classe de vulnérabilité du bâtiment a été évaluée à C.

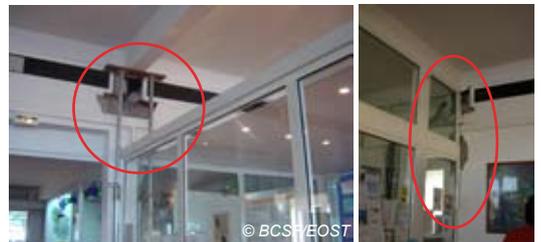
Fig. V-197 : Le Marin - Capitainerie - ruine de poteau en compression.

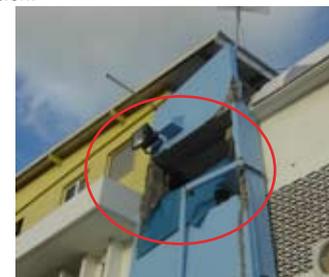
Fig. V-198 : Le Marin - Capitainerie - effondrement d'un panneau préfabriqué en béton

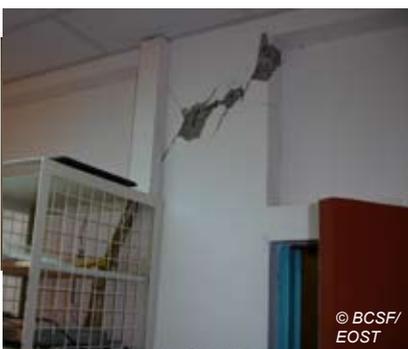
presbytère, en mauvais état, est construit sur un sol rocheux avec une pente importante. Durant le séisme, un poteau, situé sur la même façade que l'escalier, a explosé en son milieu mettant le ferrailage à nu (fissure large et chute de gros morceaux de mortier). Des fissures plus fines sont visibles à l'intérieur du bâtiment sur des éléments non porteurs. Les dégâts subis correspondent à un

Fig. V-199 : Le Marin, presbytère, rupture d'un poteau.

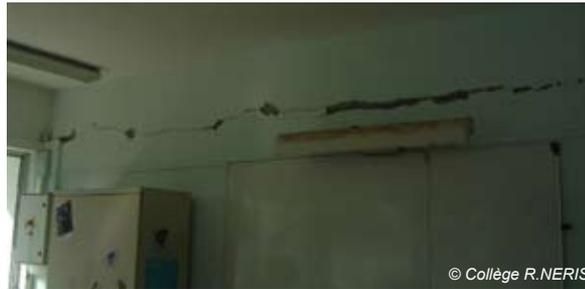
Fig. V-206 : Le Marin - lycée Raymond Nérès, bâtiment D.

Dans l'impossibilité d'effectuer du lycée Raymond Nérès affectés de désordres structuraux importants, des informations et notamment des photos ont été recueillies pour en permettre l'analyse en niveau de dégât et en vulnérabilité. Ainsi, dans le bâtiment D du Lycée, des dégâts de niveau 3 ont été repérés : endommagement grave des poteaux (fissures en X), aux interfaces des murs de remplissage et des poteaux, fissures importantes dans les cloisons, décollement

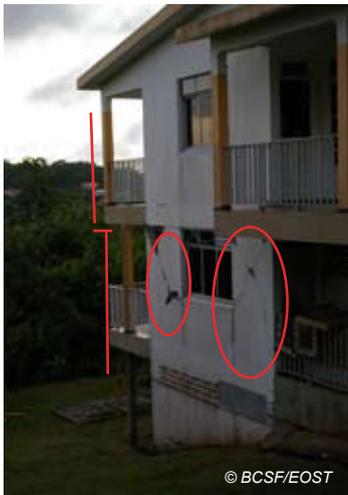
Fig. V-207 : Le Marin - maison individuelle du quartier Huvet - dégâts structuraux de niveau 3 (fissurations en X dans des murs de remplissages), défaut d'alignement des poteaux.

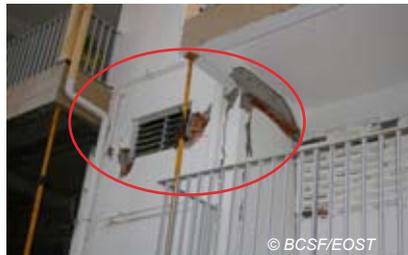
Fig. V-209 : Le Marin - maison individuelle du quartier Huvet - endommagement poteaux-poutres et fissuration dans un mur de remplissage.

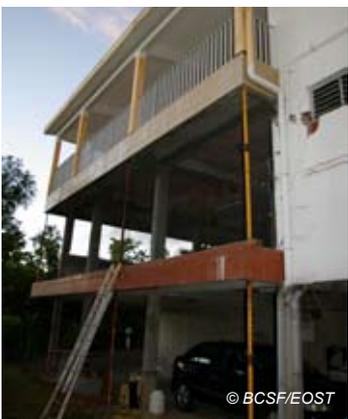
Fig. V-210 : Le Marin - maison individuelle du quartier Huvet - endommagement poteaux-poutres et fissuration dans un mur de remplissage.

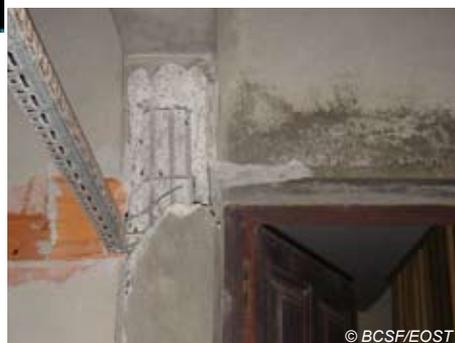
Fig. V-212 : Le Marin - maison individuelle du quartier Huvet. endommagement d'un pilier.

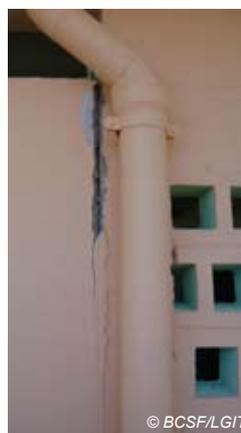
Fig. V-215 : Sainte-Luce - école Mixte A, légère fissuration en raccord de murs.

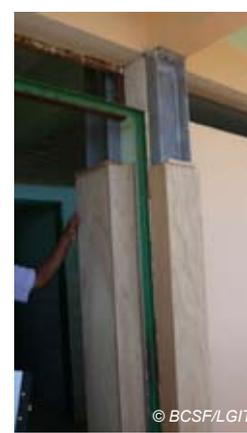
C'est une structure RC+2 poteaux-poutres en béton armé avec des remplissages en maçonnerie de 1972. Le rez-de-chaussée est largement transparent, avec la présence d'un poteau court qui a cédé (déjà renforcé lors de notre passage). Le joint de dilatation, rempli, a été trop rigide pour

Fig. V-216 : Sainte-Luce - école Mixte A, effet "poteau court" (réparé lors de la visite).

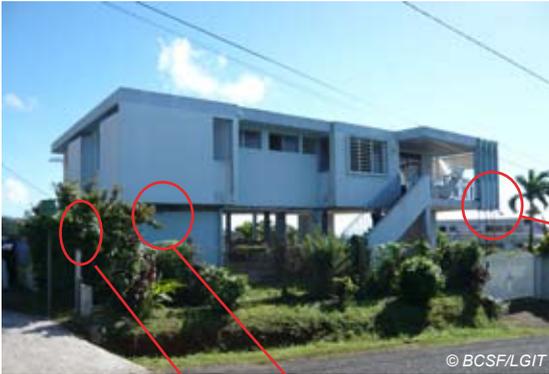
C'est une structure des années 1970-1980 (RC+1) dont le rez-de-chaussée est transparent et qui possède un porte-à-faux très important (Fig. V-217). Elle est située à l'aplomb d'une forte pente. On y trouve des fissures larges généralisées aussi bien dans les murs de remplissage que dans la structure porteuse. Des morceaux de plâtre et de mortier ont chuté en grand nombre.

Fig. V-217 : Sainte-Luce - maison individuelle vulnérabilité B.

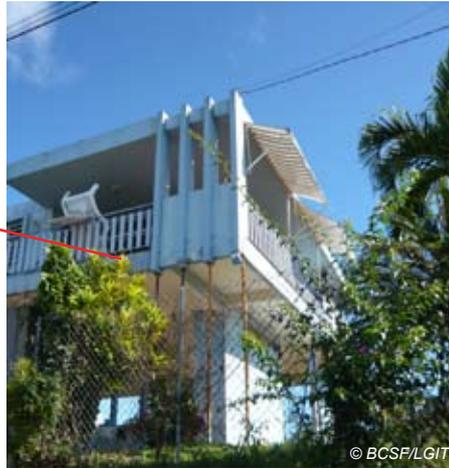
Fig. V-218 : Sainte-Luce - maison individuelle - partie en porte-à-faux.

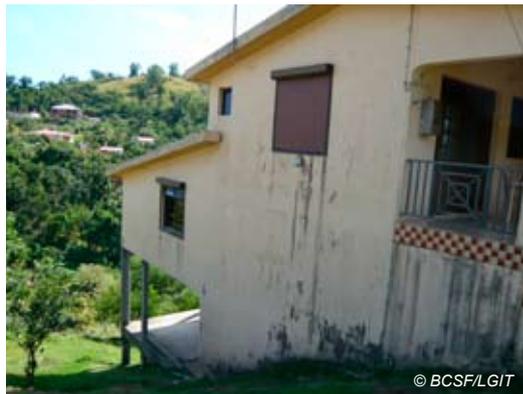
À Ferré, une maison individuelle RC+2 en ossature béton armé (classe de vulnérabilité A) a subi des dégâts de niveau 3. Elle est construite sur pilotis dans une forte pente ; un glissement a vraisemblablement commencé à emporter sa partie avale, alors que la partie amont n'a pas souffert (création d'un joint sec). L'intérieur n'a pas pu être visité.

Fig. V 223 : Ferré, Sainte-Anne. La partie avale de la maison a commencé à glisser dans la pente.

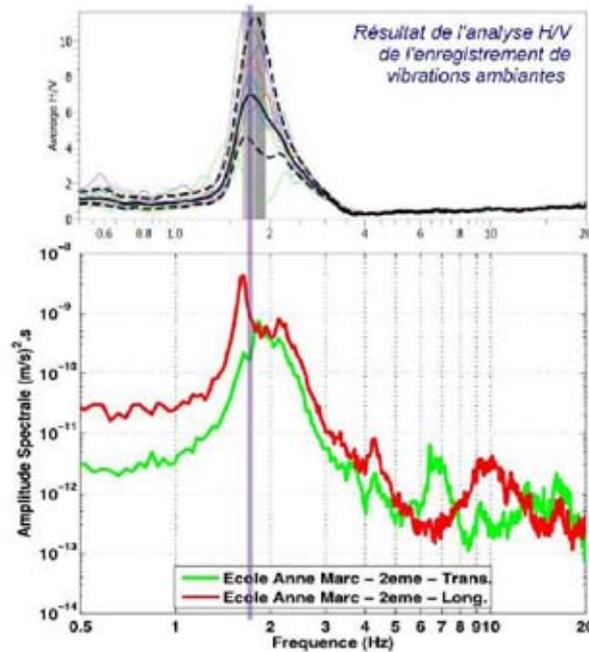
Il est possible que le bâtiment de l'école soit également entré en résonance avec le sol durant le séisme.

Fig. VI-1 : Exemple de l'analyse des enregistrements à l'école Anne Marc A (François).

Spectre des enregistrements à l'école Anne Marc A. La fréquence de résonance du sol déterminée avec l'analyse H/V (1.75 Hz) est proche des fréquences apparentes du bâtiment endommagé dans les deux directions (1.6 et 1.8 Hz).

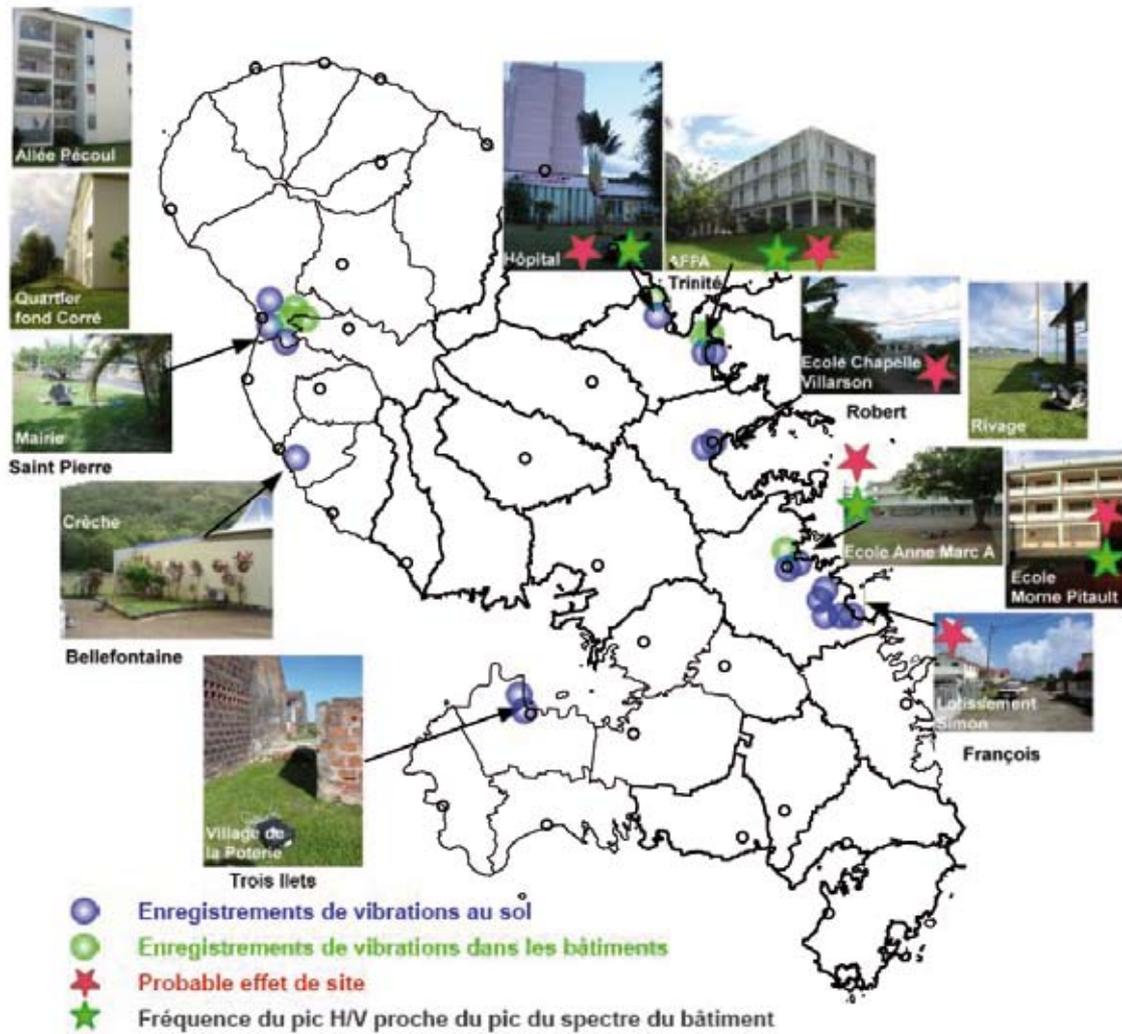
Les dommages subis par les maisons individuelles du lotissement Simon (situées sur les dépôts d'une ancienne mangrove) de la commune du François semblent liés à un effet de site. En effet, la géologie ainsi que la présence de pics dans les rapports H/V corroborent cette hypothèse. Toutefois, les critères SESAME concernant la netteté du pic à 4.5 Hz ne sont pas tous respectés, cela peut être en partie dû à la mauvaise qualité des enregistrements.

A l'école Chapelle Villarson au Robert, l'analyse de l'enregistrement montre un pic dans le rapport H/V, ce pic respecte les critères SESAME de fiabilité de la courbe H/V et de netteté du pic. Néanmoins, les dommages semblent plutôt devoir

être attribués à un léger glissement de terrain.

Fig. VI-2 : Synthèse de la localisation et de l'interprétation des enregistrements de vibrations ambiantes. (doc. CETE)
