Séisme de Martinique, 29 novembre 2007. Rapport du BCSF : synthèse sismologique et étude macrosismique

Séisme de Martinique

29 novembre 2007

Rapport du BCSF : synthèse sismologique
et étude macrosismique

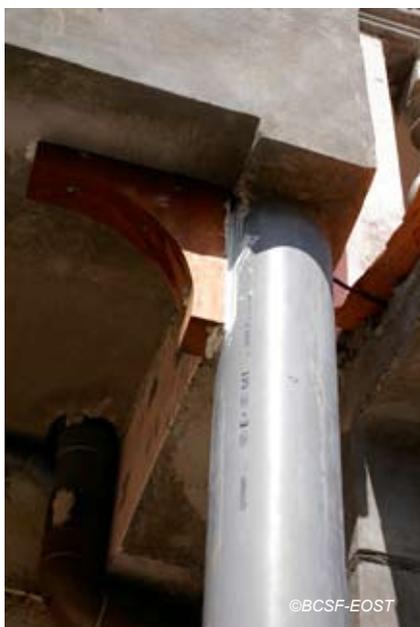
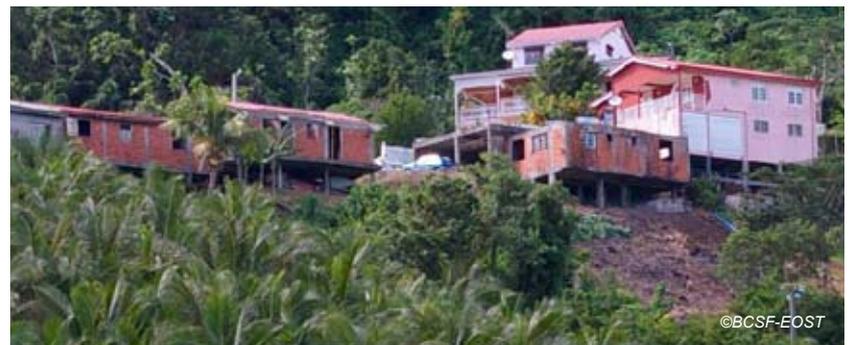
Fig. V-7 : Exemples de constructions vulnérables implantées sur un terrain en pente et comportant un niveau transparent

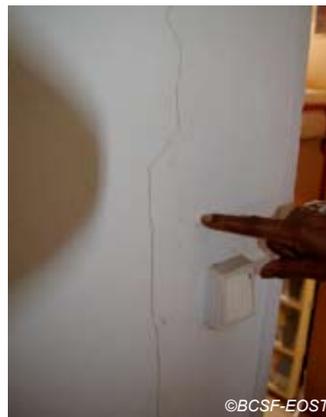
Fig. V-14 : Grand-Rivière - Maison individuelle - fissure fine dans mur non porteur (dégât de niveau 1).

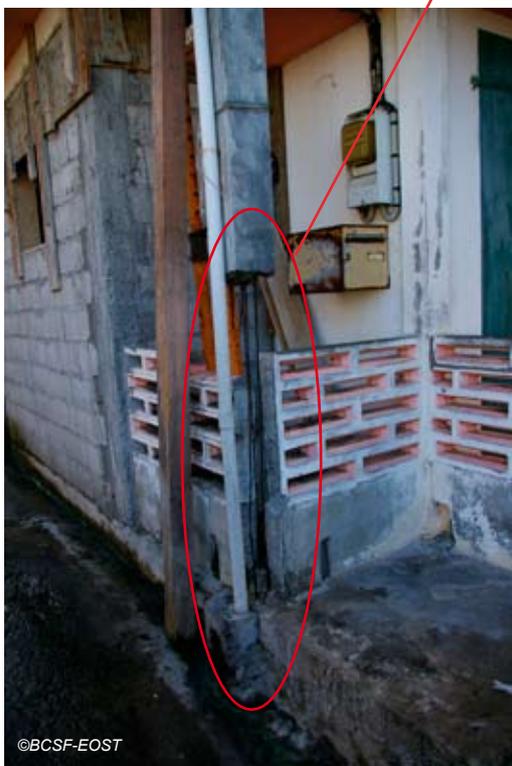
Fig. V-15 : Grand-Rivière - Pilier défectueux antérieur au séisme représentant un élément de grande vulnérabilité et n'ayant pas été endommagé d'avantage.

Fig. V-16 : Grand-Rivière, détail du pilier.

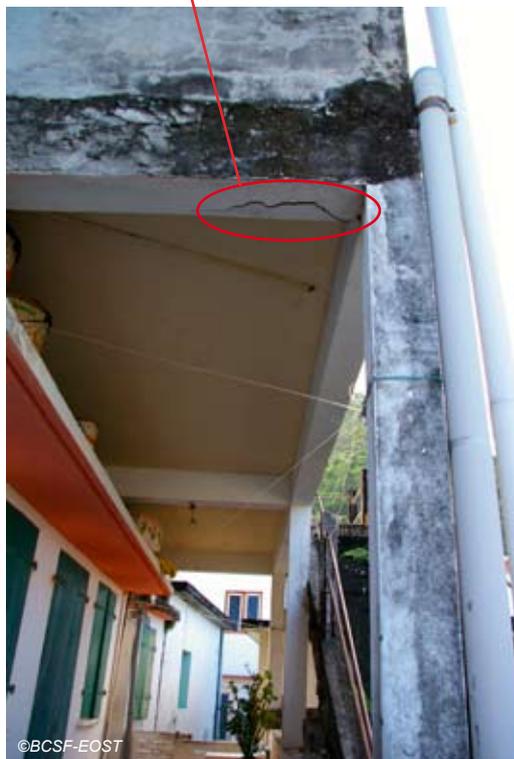
Fig. V-17 : Grand-Rivière, dégâts structuraux légers. (relation avec le séisme incertain).

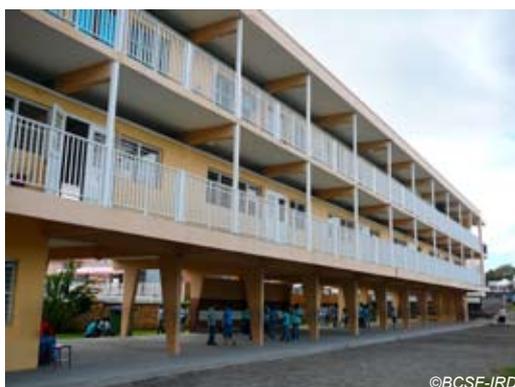
Fig. V-20 : Basse-Pointe, école mixte.

L'école mixte, date de 1967 (vulnérabilité B) et comprend un rez-de-chaussée transparent. A tous les étages du bâtiment, des fissures (dégâts de niveau 1 à 2) sont apparues dans les murs de remplissage.

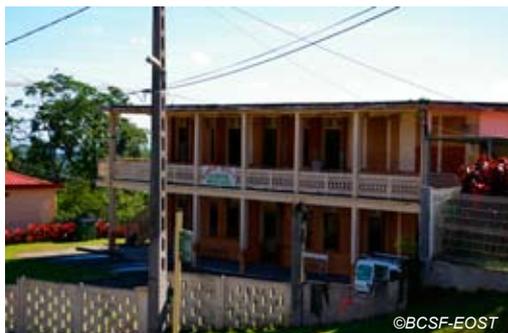
Fig. V-32 : Ajoupa-Bouillon - école mixte (sans dégât).

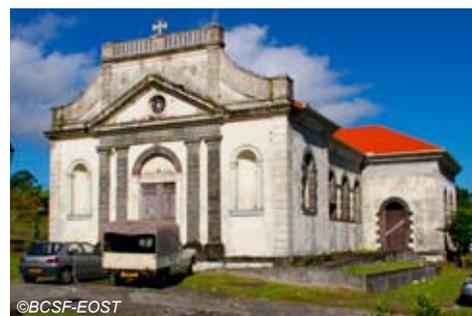
Fig. V-33 : Ajoupa-Bouillon - église (sans dégâts).

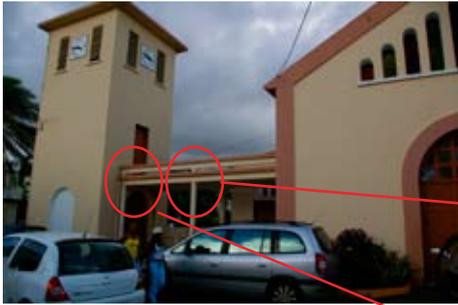
Fig. V-39 : Eglise de Marigot.

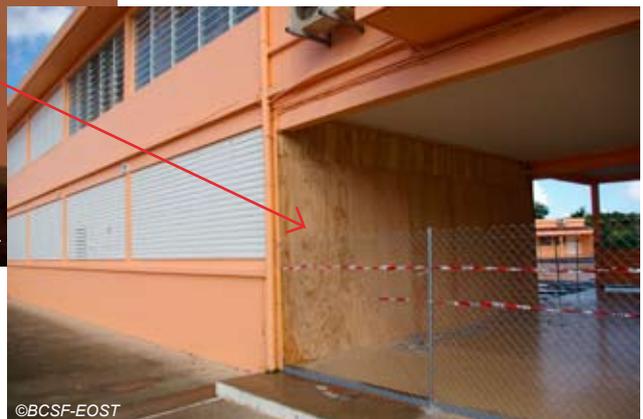
Au Collège du Marigot (Fig. V-42), l'irrégularité des remplissages au rez-de-chaussée a entraîné la rupture hors-plan d'un mur en maçonnerie au niveau du préau; (dommages de niveau 3/4 - vulnérabilité B/C) ; des fissures fines ont été observées en petit nombre aux angles de poutre et de la dalle principale du 1^{er} étage.

Fig. V-43 : Le Marigot - Collège du Marigot, effondrement d'un mur de cloisonnement.

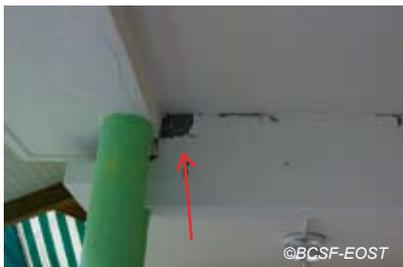
Fig. V-44 : Le Marigot - Affaissement de la terrasse d'un restaurant situé en bord de talus ayant engendré des mouvements importants sur la structure.

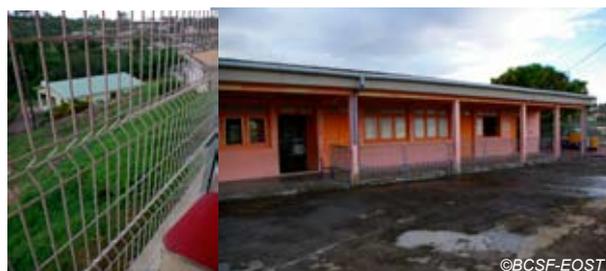
Fig. V-47 : Le Marigot - Ecole maternelle du Bourg (bord de ravine).

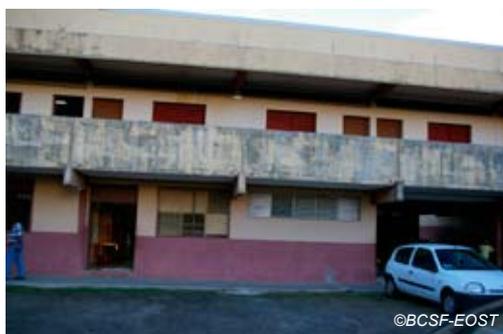
Fig. V-55 : Sainte-Marie, école Antonin Jérôme Mercan (vue générale).

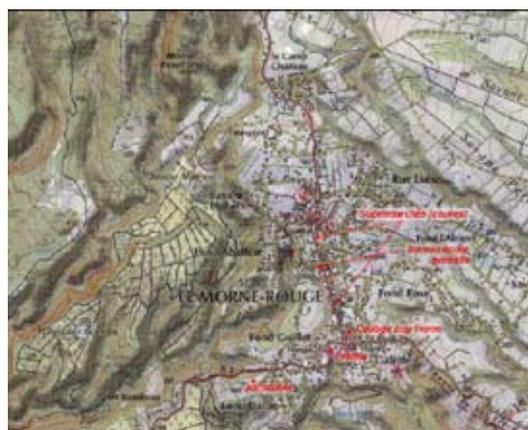
Fig. V-62 : Localisation des dommages sur la commune.

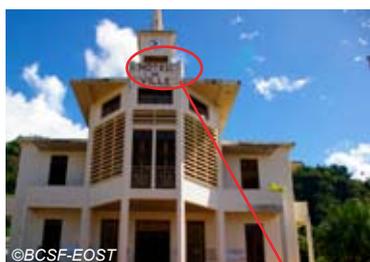
Deux bâtiments communaux ont connu des dégâts. L'école Louis-Fernand Philemont Montout, qui ne laisse apparaître que de rares dégâts de niveau 1. Le claustra de la tourelle de la mairie (poteaux-poutres et remplissage - vulnérabilité C) s'est effondré. Elle révèle à quelques endroits des fissures fines et des chutes de mortier (oxydation de l'armature métallique du béton par infiltration d'eau).

Fig. V-70 : St. Pierre - tourelle de la mairie (effondrement du claustra).

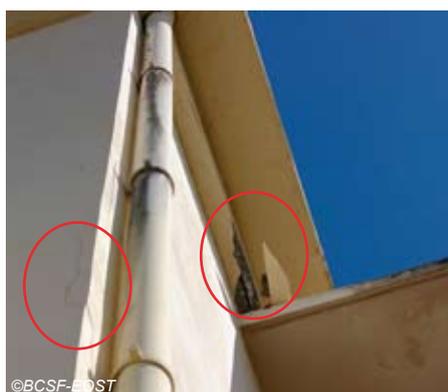
Fig. V-71 : St. Pierre - fissures et chute de mortier.

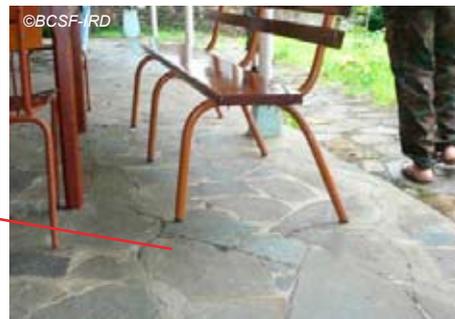
Le presbytère (Fig. V-72) est un bâtiment très ancien (mais bien entretenu), dont les structures en bois reposent sur une fondation en béton (non armé). De larges fissures préexistantes dans la terrasse ont re-joué et le bâtiment a subi une légère inclinaison depuis la secousse. La majorité des dommages se sont produits, non pas sur le bâtiment lui-même, mais sur la dalle de béton de la terrasse. Les dommages ne semblent pas directement dus aux vibrations, mais très certainement à un léger glissement ou tassement différentiel de terrain.

Fig. V-72 : Fonds-Saint-Denis - presbytère fissure sur terrasse.

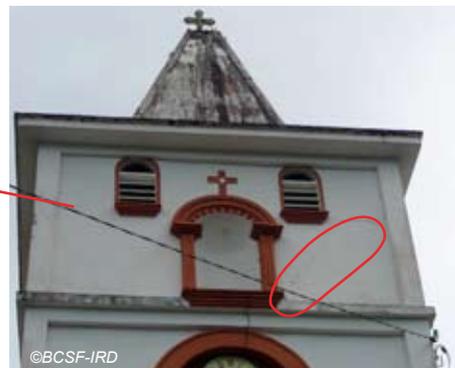
Sur le clocher de l'église, une fissure est apparue sur la partie maçonnée ainsi que sur la structure (poutre béton au dessus de la voûte). Des fissures ont également été constatées à l'intérieur du clocher. Les dommages sont de niveau 2.

Fig. V-73 : Fonds-Saint-Denis Eglise - fissuration du clocher.

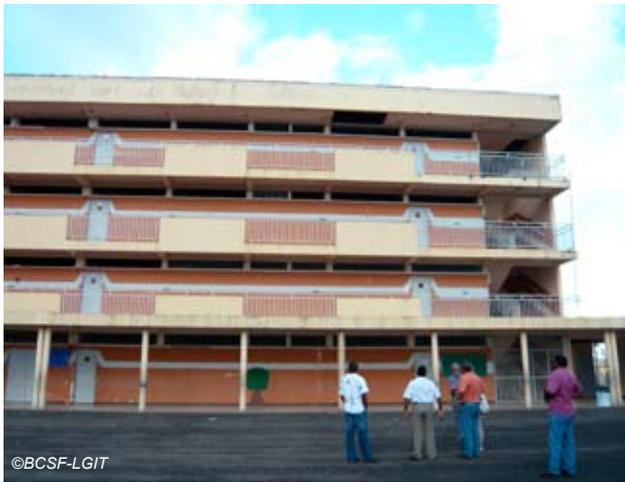
A l'école primaire mixte B La Fraîcheur, de classe de vulnérabilité B, des dégâts de niveau 3 ont été observés. Il s'agit d'un bâtiment à ossature en béton armé (RC+3) des années 1950 ou 60. Des dégâts se sont produits au joint de dilatation. La plupart des poteaux en façade sont des poteaux courts. Les dégâts ont eu lieu à chacun des poteaux courts qui ont été cisailés par la concentration des efforts qui s'y est produite. On note également l'arrachement de béton dans des poteaux au niveau du scellement des grilles métalliques (différence de rigidité des grilles par rapport à la structure).

Fig. V-77 : Gros-Morne - école La Fraîcheur dégât au joint de dilatation.

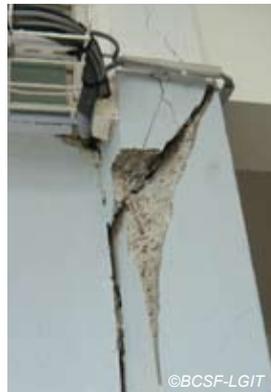
Fig. V-92 : La Trinité - Bâtiment H de l'AFPA - Rupture d'un poteau par effort tranchant .

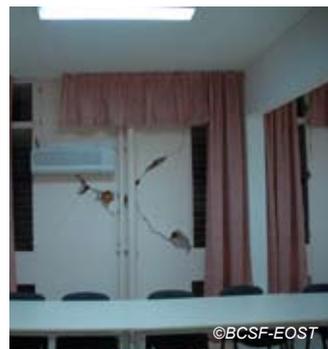
Fig. V-94 : La Trinité - Bâtiment H de l'AFPA - fissure large en X dans mur de remplissage.

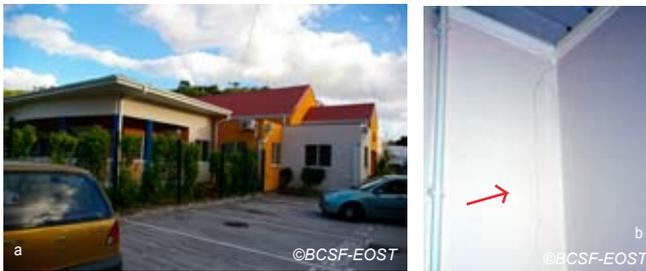
La crèche, construite en 2004 selon les normes parasismiques (vulnérabilité D-E), comporte quelques micro-fissures verticales de niveau 1.

Fig. V-103 : Le Carbet, crèche comportant quelques microfissures, vulnérabilité D-E (terrain plat et mou).

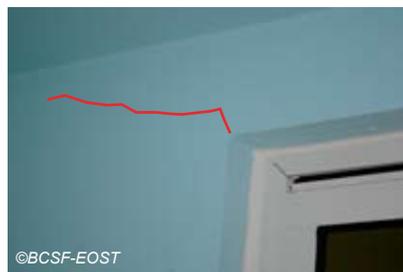
Fig. V-104 : Le Carbet, crèche - fissure en angle de porte.

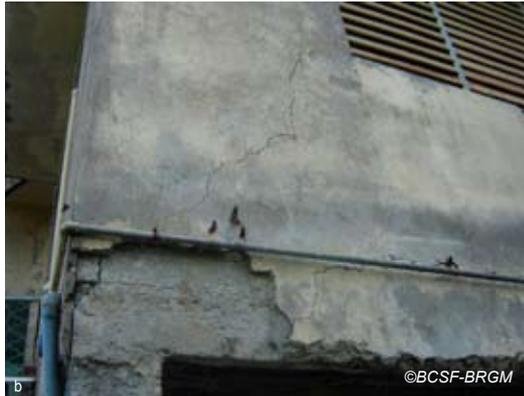
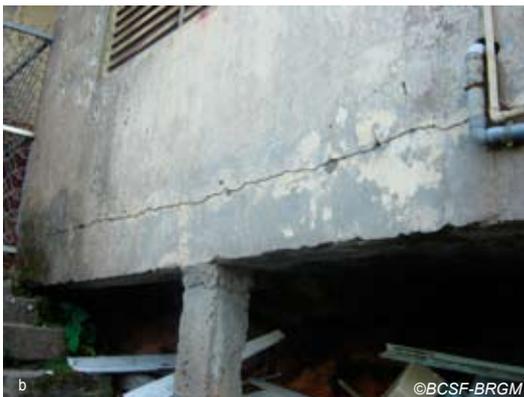
Fig. V-111 : Le Robert - ancienne cuisine.

L'annexe, de vulnérabilité A (Fig. V-11) qui abritait notamment la cuisine s'est écartée du bâtiment principal et a été endommagée, la rendant inutilisable. Elle se trouve à quelques mètres d'une ravine et présentait des désordres préexistants (photo).

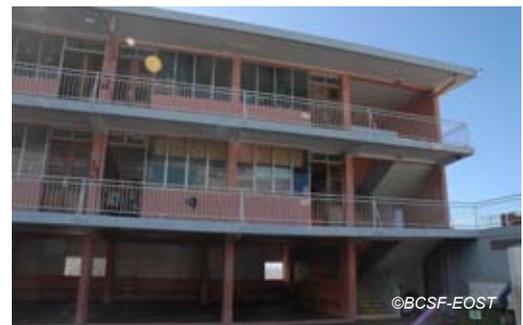
Fig. V-116 : Case-Pilote, école primaire Saint-Just Orville - RC partiellement transparent.

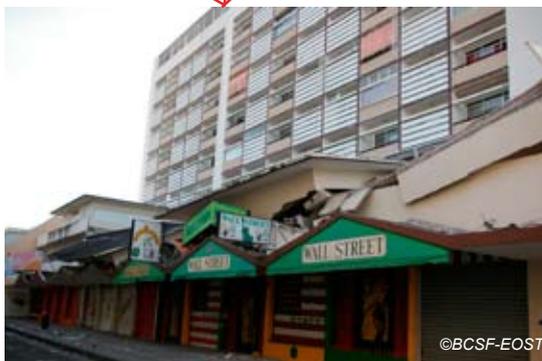
Fig. V-124 : Fort-de-France Immeuble Plein Ciel, façade ouest, effondrement du parking.

19 bâtiments, déclarés au jour de la visite, ont subi des dommages. Pour les habitations de type poteaux-poutres avec remplissage en maçonnerie, celles qui ont subi des dommages ont toutes des fissures fines ou superficielles et quelques unes des fissures larges et profondes (quelques cm). Tous les bâtiments ont subi des chutes de plâtre (petits ou gros morceaux). Les bâtiments collectifs ont été affectés par des fissures fines de façon généralisée et parfois des fissures larges ou de nombreuses chutes de petits morceaux de plâtre. Dans les trois bâtiments les plus affectés (immeuble Plein Ciel, SGBA et collège Dillon), on constate quelques écroulements de cloisons, quelques fissures aux joints de poutres, poteaux, angles de murs ou dalles et des chutes de mortier aux joints de murs ou dalles armées. Le parking du bâtiment Plein Ciel est partiellement effondré.

ou moins fines et de chutes de petits morceaux de plâtres. Par contre, la partie commerciale et parking accolée à cet immeuble avec un joint de dilatation fin (apparemment 1 à 5 cm maximum) s'est partiellement effondrée au niveau du parking sur les 2/3 de sa longueur, seul le RC a résisté. La partie haute a visiblement été "poussée" vers la rue suite à un martèlement avec le bâtiment principal. La dalle supérieure du bâtiment commercial-parking a été retenue par l'auvent en béton armé (Fig. V-124). Elle a continué de glisser dans les jours qui ont suivi le séisme. Un tassement ou enfoncement global du bâtiment "commercial" est visible (décrochement d'environ 1,5 cm du carrelage et de la dalle de l'auvent au niveau du joint de dilatation) peut-être pré-existant au séisme.

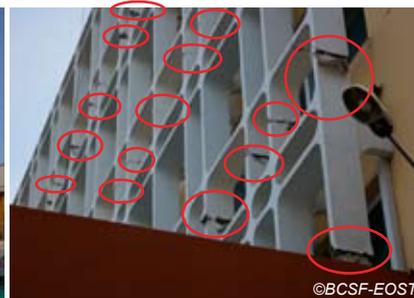
Fig. V-126 : Fort-de-France Immeuble SGBA façade est, détail des ruptures au niveau des joints.

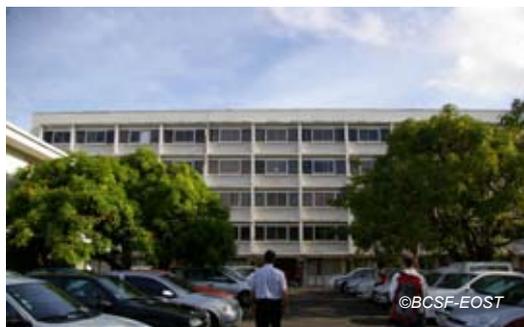
Fig. V-133 : Fort-de-France - bâtiment D de la préfecture - 4 niveaux (structure portique en béton armé et remplissage).

Le bâtiment D de la préfecture, en bon état général, est situé dans l'enceinte de la préfecture et date de 1964 (Fig. V-133). Il est composé de 4 niveaux, sans sous-sol, avec une structure en ossature en béton armé et remplissage en maçonnerie, bâtie sur 3 pieux (30 x 30 cm) sous chaque portique (pas de conception parasismique). Il est conçu avec joint de dilatation. Il est bâti sur une ancienne zone de mangrove (substratum à 25 m). Il a subi divers dégâts non structuraux (fissures entre les parties porteuses et le remplissage), (Fig. V-134). Ces dégâts légers sont de niveau 2.

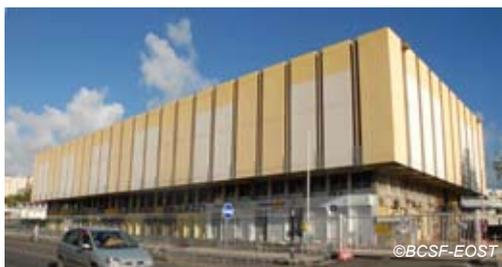
Fig. V-135 : Fort-de-France - Centre de tri (La Poste).

sures aux contacts entre les murs (plaques de béton préfabriquées) et les dalles (aussi bien au-dessus qu'en-dessous de la dalle) (Fig. V-135). Le joint de dilatation a travaillé et quelques éléments de béton ont été brisés. Un élément de façade instable s'est effondré sur des véhicules (Davidovici 2008). Le collège Dillon 1 a également subi des dégâts (fissures et bris de vitres des lamelles pare-soleil). Ce bâtiment n'a pas été visité. Selon le rapport de Victor Davidovici (Le séisme de Martinique du 29 nov. 2007, rapport de mission, février 2008), des dégâts de niveau 2 ont été générés. Ce bâtiment de 1972 (portique en béton armé) a subi un léger entrechoquement au droit du joint de dilatation. L'absence de contreventement dans le sens longitudinal est un de ses points faibles, les abouts de consoles sont également très dégradés par la corrosion.

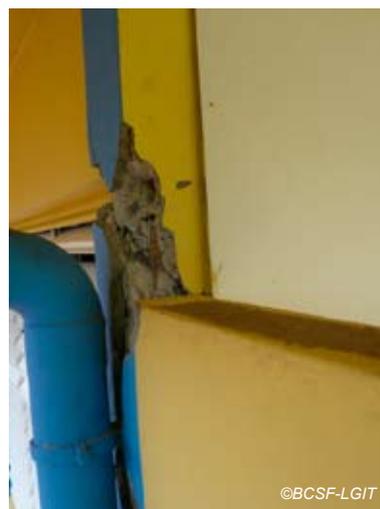
Situé en bord de talus (remblai), c'est un petit bâtiment de plain-pied avec une ossature en béton armé (remplissage en maçonnerie). En dehors de quelques fissures fines, on note la rupture par effort tranchant d'un "poteau court" du côté du talus ainsi que le fort endommagement d'une cloison du côté cour déjà remplacée lors de notre passage.

Fig. V-140 : Le Lamentin, école Bas Mission, dégâts sur "poteau court".

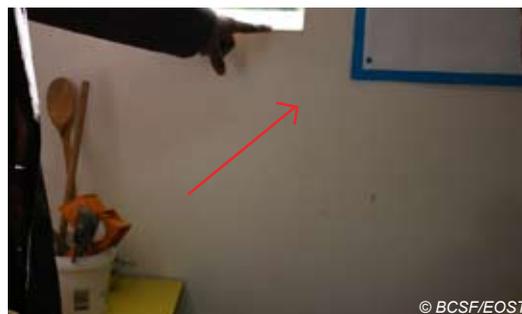
L'école primaire de Saint-Esprit est un bâtiment très long avec un RC majoritairement transparent. Aucune fissure n'a été signalée dans le bâtiment principal, seule l'annexe dont la charpente est en structure métallique laisse apparaître quelques dommages de niveau 1.

Fig. V-162 : St.-Esprit - Ecole mixte B (annexe) - rares dégâts de niveau 1.

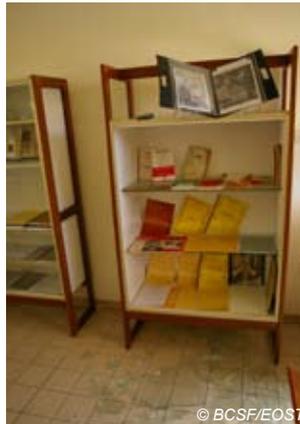
Des déplacements de mobilier léger et lourd nous ont été indiqués. De nombreux objets sont tombés. Le mobilier de la bibliothèque a été déplacé de quelques centimètres, de nombreux livres ont chuté, quelques vitrines ont été brisées.

Fig. V-187 : Rivière Pilote - Bibliothèque - effets sur le mobilier et les objets.

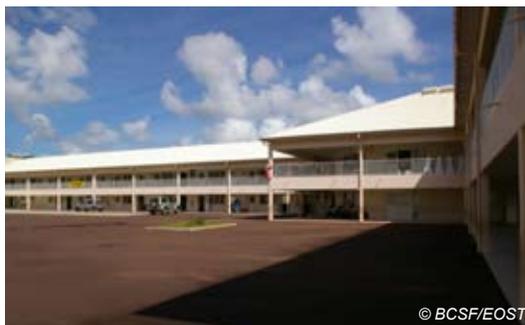
L'école maternelle Manikou, construite il y a 5 ans, intègre dans sa conception un niveau de protection parasismique (vulnérabilité D). On y trouve de légères fissures de niveau 1. Les dégâts affectent les voiles de béton, principalement aux angles des portes ou des fenêtres et sur les murs (fissuration verticale) qui, au vu de leur verticalité, pourraient ne pas être en lien avec le séisme (tassement différentiel).

Fig. V-189 : Rivière Pilote - Ecole maternelle Manikou - quelques dégât de niveau 1.

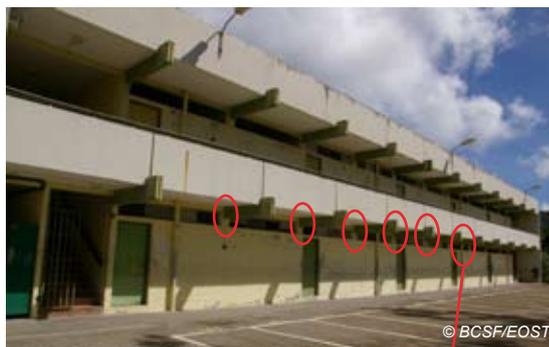
Fig. V-190 : Rivière Pilote - Collège Jacques Roumain - bâtiment D, fissures en X.

plusieurs bâtiments à la vulnérabilité différente (B, C). Selon le rapport d'expert des architectes d'urgence consulté sur place, le bâtiment C présente des micro-fissures, le bâtiment A des décolllements de carrelage, des fissures aux joints de dilatation, de grosses fissures au niveau d'un appui au 2^{ème} étage. Un mur de remplissage a bougé dans le bâtiment B. Le bâtiment D (RC+1 de type portique en béton armé) que nous avons visité a été le plus endommagé. Il est affecté par des désordres structuraux importants. Localisé en bord de talus, ce dernier connaît des fissures en croix générées par cisaillement dans les portiques en béton notamment par effet "poteau court". Les voiles de béton séparant chaque classe sont fissurés en diagonale dans les angles des murs, mais une préexistence est possible à la construction selon Victor Davidovici (Le séisme de Martinique du 29 novembre 2007, rapport de mission, février 2008). Les dégâts sont de niveau 2 à 3. Il est probable qu'une amplification des effets vibratoires suite à la localisation en bord de talus se soit produite sur ce site au vu des effets générés sur ce bâtiment RC+1, car on ne retrouve pas ce niveau d'effets sur l'ensemble de la commune.

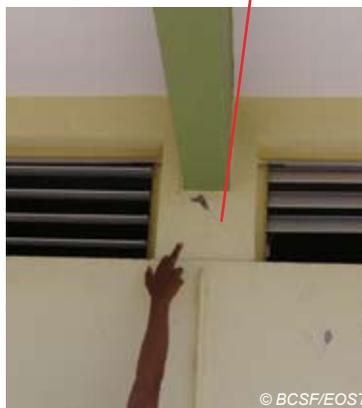
Fig. V-192 : Rivière Pilote - Collège Jacques Roumain - bâtiment D - fissure en X (effet "poteau court").

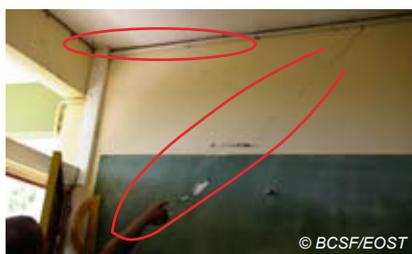
Fig. V-193 : Rivière Pilote - Collège Jacques Roumain - exemple de fissures traversantes sur voile de béton (Pré-existence ?) et traces de mouvement de la dalle.

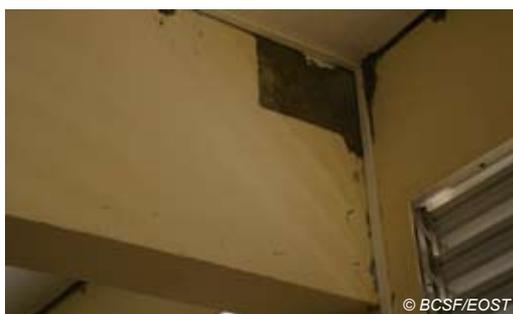
Fig. V-194 : Rivière Pilote - Collège Jacques Roumain - dégâts sur poutre porteuse.

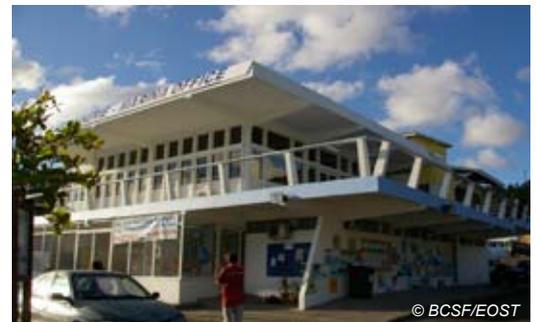
Fig. V-196 : Le Marin- Capitainerie.

Le bâtiment est construit sur un terrain sédimentaire (proche du rivage). Un porte-à-faux du premier étage d'au moins 3 mètres est visible, à l'avant de la structure (Fig. V-196). Lors de la visite on a pu constater que les dommages subis par la structure sont très importants. A l'intérieur du bâtiment au premier étage, deux poteaux ont complètement éclaté en leur tête laissant la dalle du deuxième étage quasiment en porte-à-faux sur toute sa longueur. Les armatures rendues visibles s'avèrent très insuffisantes. Une cloison extérieure s'est écroulée. De nombreuses fissures fines et larges sur des éléments non porteurs comme sur des éléments porteurs sont présentes, notamment aux joints de poutres, poteaux, murs ou dalles. Les dégâts subis correspondent à un niveau 3 de dommages, la classe de vulnérabilité du bâtiment a été évaluée à C.

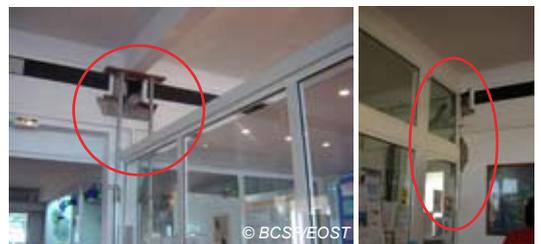
Fig. V-197 : Le Marin - Capitainerie - ruine de poteau en compression.

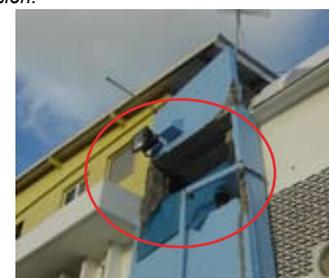
Fig. V-198 : Le Marin - Capitainerie - effondrement d'un panneau préfabriqué en béton

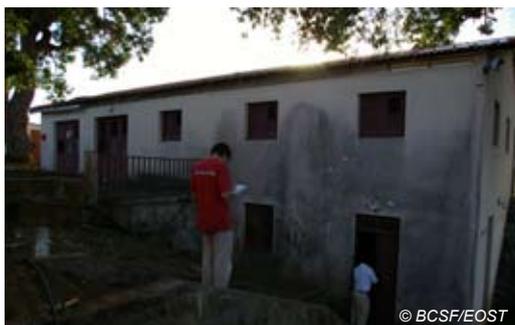
Fig. V-198 : Le Marin - presbytère.

Le presbytère est inoccupé pour le moment. Il s'agit d'une construction en ossature en béton, avec un remplissage en maçonnerie, datant du début des années 1980. Ce bâtiment possède un escalier extérieur sur une seule façade. Le

presbytère, en mauvais état, est construit sur un sol rocheux avec une pente importante. Durant le séisme, un poteau, situé sur la même façade que l'escalier, a explosé en son milieu mettant le ferrailage à nu (fissure large et chute de gros morceaux de mortier). Des fissures plus fines sont visibles à l'intérieur du bâtiment sur des éléments non porteurs. Les dégâts subis correspondent à un

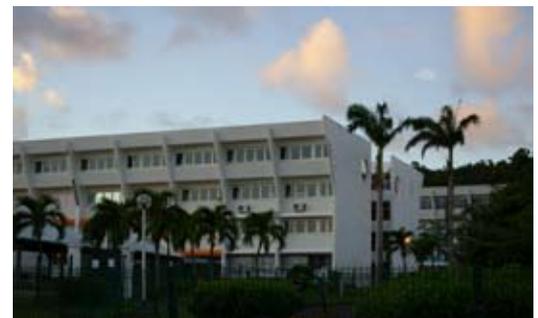
Fig. V-202 : Le Marin - Lycée Raymond Nérès.

Dans l'impossibilité d'effectuer du lycée Raymond Nérès affectés de désordres structuraux importants, des informations et notamment des photos ont été recueillies pour en permettre l'analyse en niveau de dégât et en vulnérabilité. Ainsi, dans le bâtiment D du Lycée, des dégâts de niveau 3 ont été repérés : endommagement grave des poteaux (fissures en X), aux interfaces des murs de remplissage et des poteaux, fissures importantes dans les cloisons, décollement

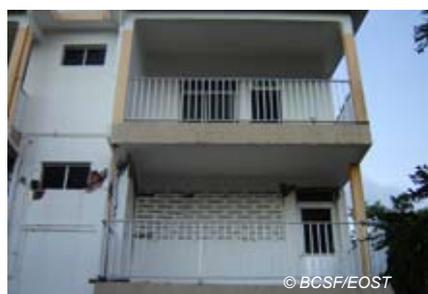
Fig. V-210 : Le Marin - maison individuelle du quartier Huvet - endommagement poteaux-poutres et fissuration dans un mur de remplissage.

Fig. V-211 : Transparence et asymétrie de la structure.

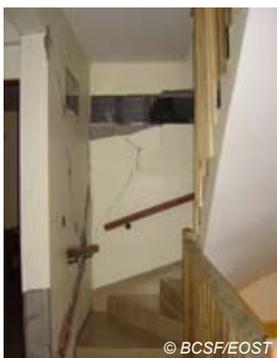
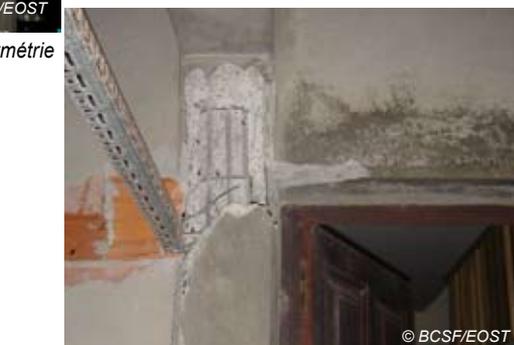
Fig. V-212 : Le Marin - maison individuelle du quartier Huvet. endommagement d'un pilier.

Fig. V-213 : Le Marin - maison individuelle du quartier Huvet - fissuration de murs de cloison.

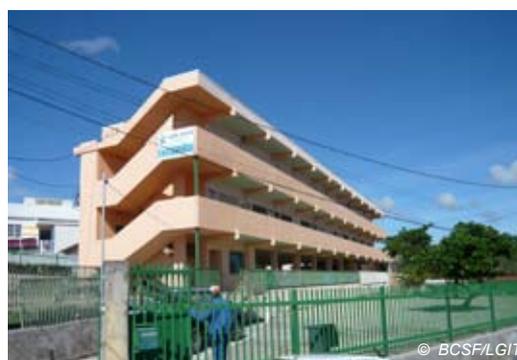
Fig. V-214 : Sainte-Luce, école Mixte A - S. et A. Cabrisseau.

L'école mixte A de Sainte Luce est un bâtiment de classe de vulnérabilité B qui a subi des dommages de niveau 2.

C'est une structure RC+2 poteaux-poutres en béton armé avec des remplissages en maçonnerie de 1972. Le rez-de-chaussée est largement transparent, avec la présence d'un poteau court qui a cédé (déjà renforcé lors de notre passage). Le joint de dilatation, rempli, a été trop rigide pour

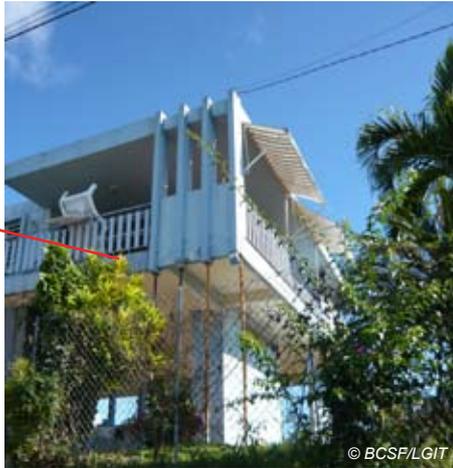
Fig. V-218 : Sainte-Luce - maison individuelle - partie en porte-à-faux.

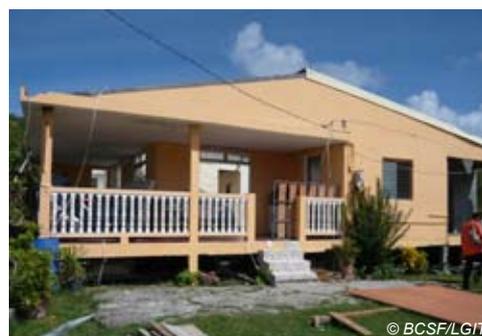
Fig. V-221 : Sainte-Anne - maison individuelle .

À Fond Repos, une maison individuelle en ossature béton armé avec remplissages en maçonnerie (toit arraché lors du cyclone Dean - classe de vulnérabilité A), a subi des dégâts de niveau 3. C'est une maison de 1977, bâtie sur le rocher, sans étage et dont le vide sanitaire repose sur des poteaux courts de tailles variables. Certains poteaux manquants devaient y être ajoutés (armatures sans béton). On y trouve des fissures généralisées, de nombreuses fissures larges, de nombreuses chutes de morceaux de plâtre et de nombreuses fissurations aux joints des poutres. Vraisemblablement, l'un des poteaux du vide sanitaire supportant la dalle a cédé, celle-ci s'affaissant nettement.

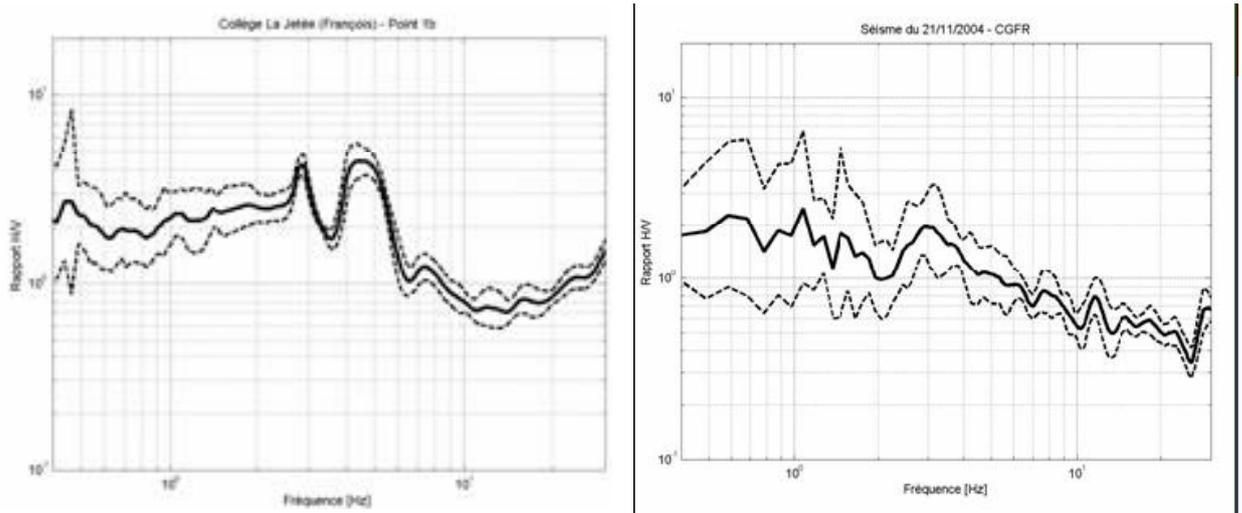
Fig. VII-6 : Courbe H/V bruit de fond (à gauche) et H/V sur le signal enregistré à CGFR lors du séisme des Saintes, 2004 (à droite) (Berge 2008).

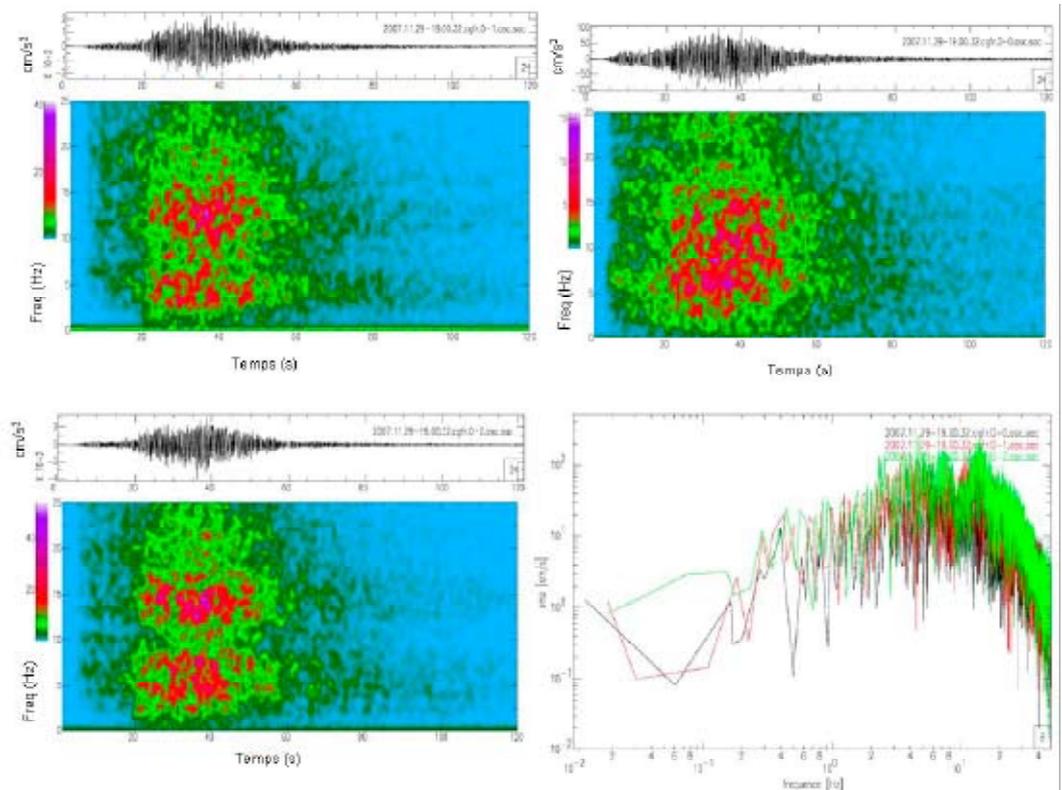
Fig. VII-7 : Représentation temporelle, spectrale et spectrogramme (répartition des fréquences en fonction du temps) de chaque composante de l'accélération enregistrée à la station CGFR lors du séisme du 29-11-2007. En haut à gauche composante est, en bas à gauche composante nord, en haut à droite composante verticale, en bas à droite spectres de Fourier des 3 composantes. Les spectrogrammes sont normalisés au maximum d'énergie, (Berge 2008).
