Séisme de Martinique, 29 novembre 2007. Rapport du BCSF : synthèse sismologique et étude macrosismique

Séisme de Martinique

29 novembre 2007

Rapport du BCSF : synthèse sismologique
et étude macrosismique

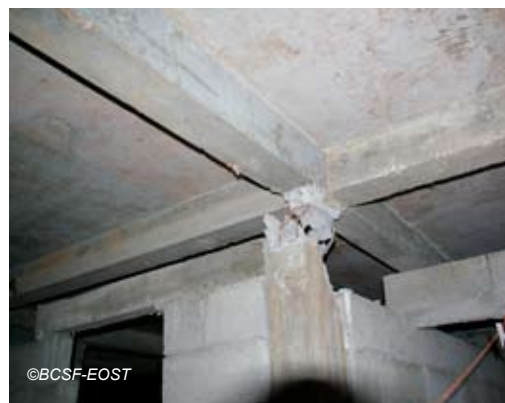
Fig. V-6 : Saint-Pierre - pilier de fortune sur une maison individuelle.

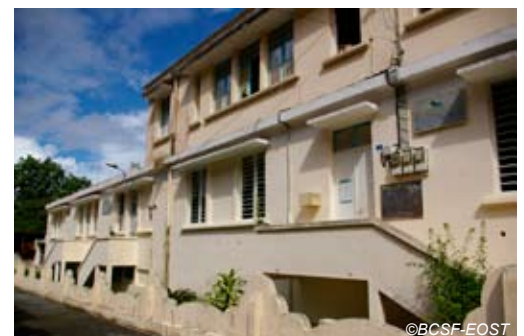
L'école mixte élémentaire et maternelle a subi des dommages de niveau 2. Cette école est composée de deux bâtiments indépendants de grande longueur en ossature béton armé (sans CPS, 1952 et 1965), de vulnérabilité B/C. Les dégâts sont des fissures en très petit nombre dans le bâtiment principal (Fig. 10 à 13) où ils affectent par deux fois les poutres porteuses. Dans le bâtiment du fond de la cour (au nord du premier) on observe l'écartement de la façade arrière du bâtiment mitoyen (Fig. V-13).

Fig. V-10 : Grand-Rivière, école mixte élémentaire (vulnérabilité B/C - dégâts de niveau 2).

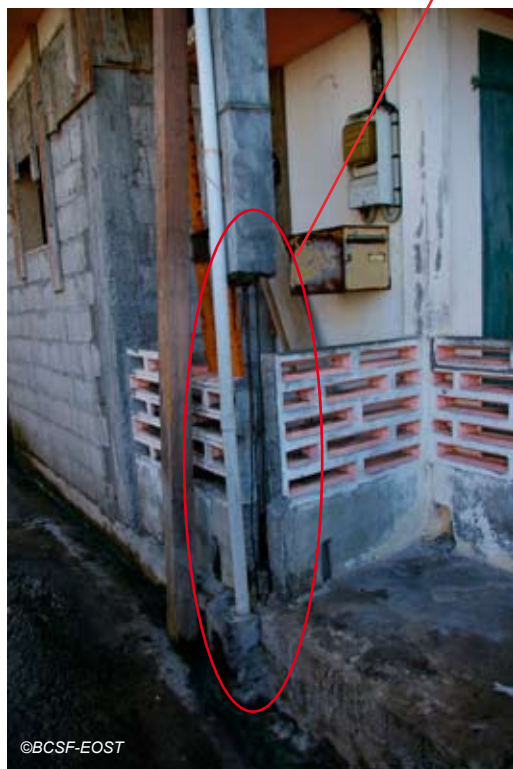
Fig. V-15 : Grand-Rivière - Pilier défectueux antérieur au séisme représentant un élément de grande vulnérabilité et n'ayant pas été endommagé d'avantage.

Fig. V-16 : Grand-Rivière, détail du pilier.

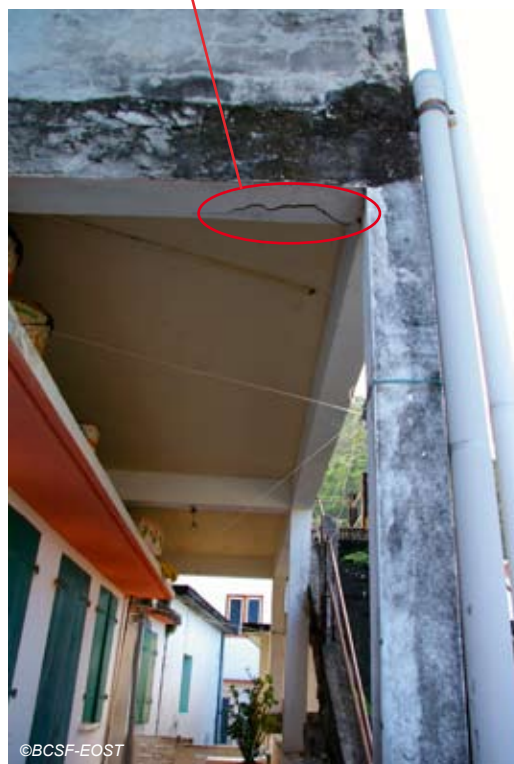
Fig. V-17 : Grand-Rivière, dégâts structuraux légers. (relation avec le séisme incertain).

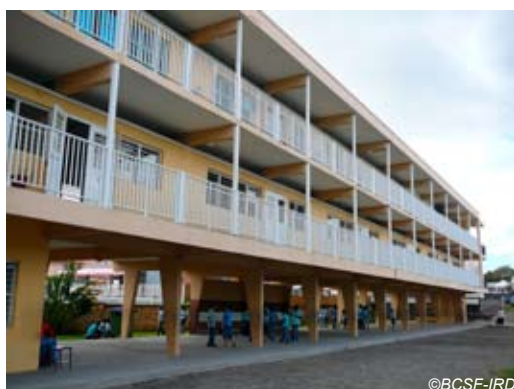
Fig. V-20 : Basse-Pointe, école mixte.

L'école mixte, date de 1967 (vulnérabilité B) et comprend un rez-de-chaussée transparent. A tous les étages du bâtiment, des fissures (dégâts de niveau 1 à 2) sont apparues dans les murs de remplissage.

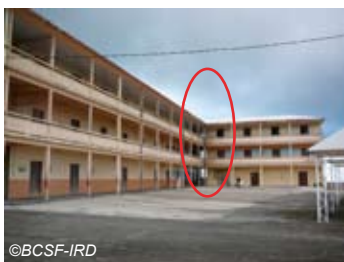
Fig. V-26 : Le Lorrain, école Léon Cécile Carabin, dégâts liés à l'entrechoquement des bâtiments;

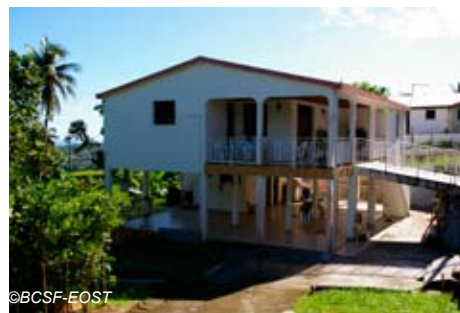
Fig. V-31 : Ajoupa-Bouillon, maison individuelle très vul-nérable ne souffrant d'aucun dégât -selon interview de la propriétaire (asymétrie de plan et RDC transparent).

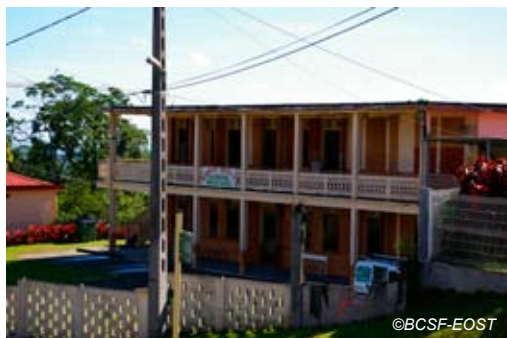
Fig. V-32 : Ajoupa-Bouillon - école mixte (sans dégât).

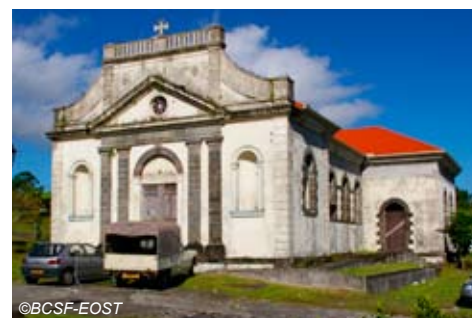
Fig. V-33 : Ajoupa-Bouillon - église (sans dégâts).

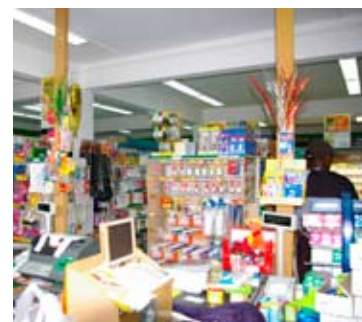
De nombreux objets ont chuté, du mobilier a été renversé (réfrigérateur). Un particulier a signalé la destruction de mobilier, d'un téléviseur, d'une machine à coudre. Interrogé par le BCSF, le vendeur du supermarché du centre du bourg déclare avoir eu de nombreux produits tombés à terre, se brisant parfois (bouteilles).

Fig. V-35 : Supermarché, nombreuses chutes d'objets.

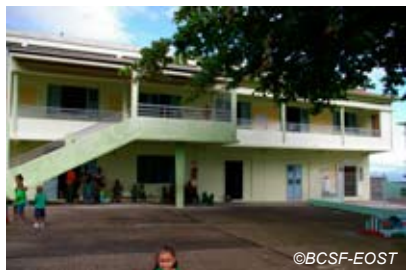
Fig. V-36 : Ecole primaire de Dominante.

Parmi les dégâts représentatifs de la secousse sur la commune, l'école primaire de Dominante a connu quelques dommages de niveau 1 à 2 (vulnérabilité B). Ce bâtiment âgé d'environ 65 ans laisse entrevoir de la fissuration sur des poteaux, des éclatements de mortier, des fissures entre l'ossature et les murs de remplissage.

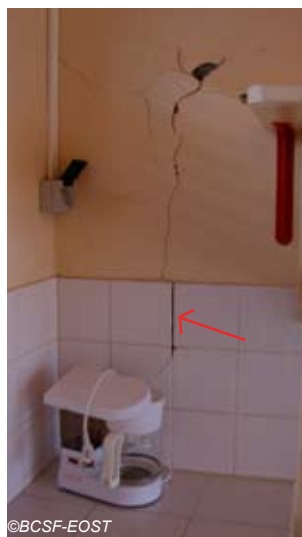
Fig. V-38 : Ecole primaire de Dominante, fissure légère et éclatement de carrelage.

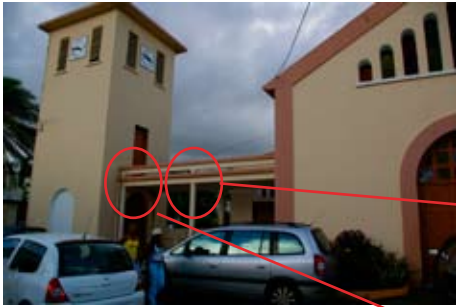
Fig. V-39 : Eglise de Marigot.

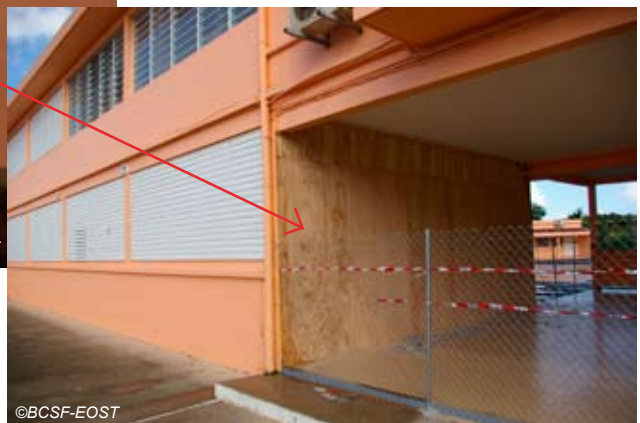
Au Collège du Marigot (Fig. V-42), l'irrégularité des remplissages au rez-de-chaussée a entraîné la rupture hors-plan d'un mur en maçonnerie au niveau du préau; (dommages de niveau 3/4 - vulnérabilité B/C) ; des fissures fines ont été observées en petit nombre aux angles de poutre et de la dalle principale du 1^{er} étage.

Fig. V-43 : Le Marigot - Collège du Marigot, effondrement d'un mur de cloisonnement.

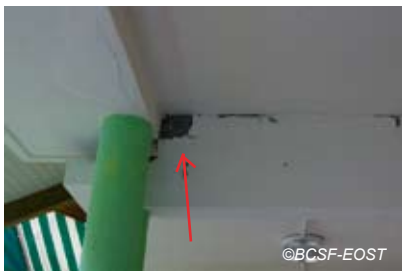
Fig. V-44 : Le Marigot - Affaissement de la terrasse d'un restaurant situé en bord de talus ayant engendré des mouvements importants sur la structure.

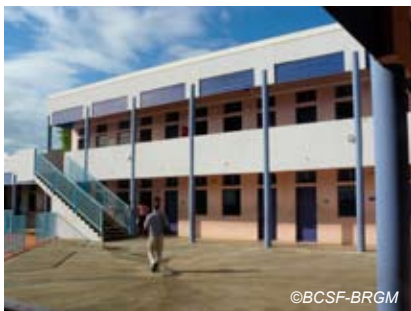
Fig. V-45 : Le Marigot, école primaire de Baignoire.

A l'école primaire mixte de Baignoire, de construction récente (1994), de nombreux dommages ont été observés sur la structure du bâtiment. De nombreuses fissures sont présentes sur les murs porteurs, des éclatements de béton se sont produits entre quelques piliers et les poutres horizontales.

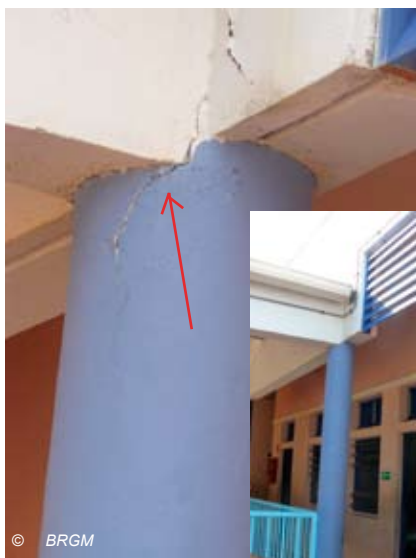
Fig. V-46 : Le Marigot, école primaire de Baignoire - endommagement de pilier.

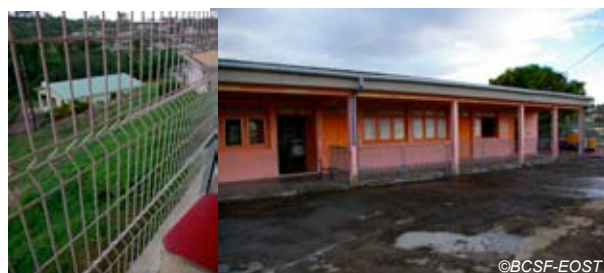
Fig. V-47 : Le Marigot - Ecole maternelle du Bourg (bord de ravine).

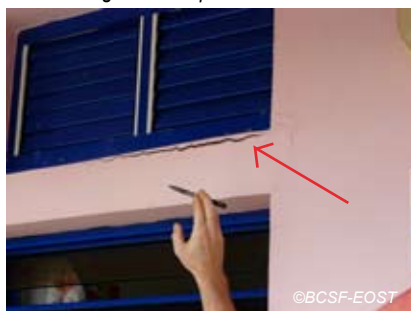
Fig. V-48 : Le Marigot, école primaire de Baignoire fissure sur linteau.

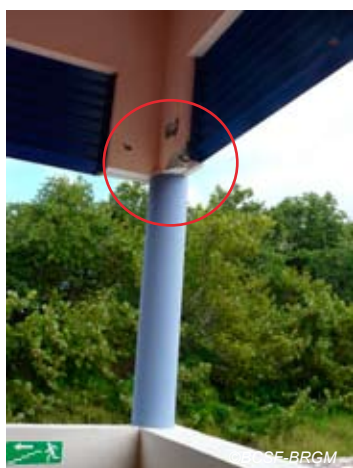
Fig. V-50 : Le Marigot, école primaire de Baignoire - éclatement de béton au niveau de l'attache des jalousies métalliques .

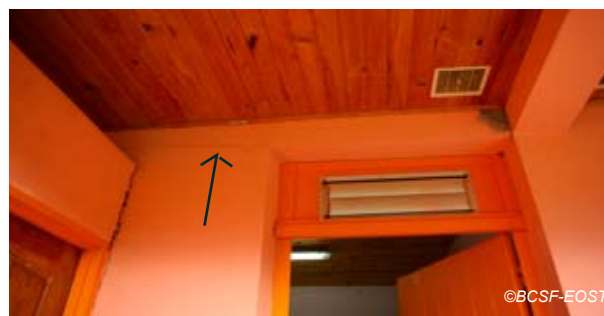
Fig. V-51 : Le Marigot, école maternelle du Bourg - fissure légère mur porteur.

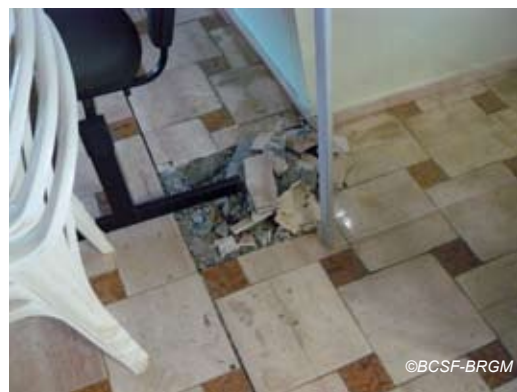
Fig. V-53 : Mairie de Sainte-Marie - décollement de carrelage au sol.

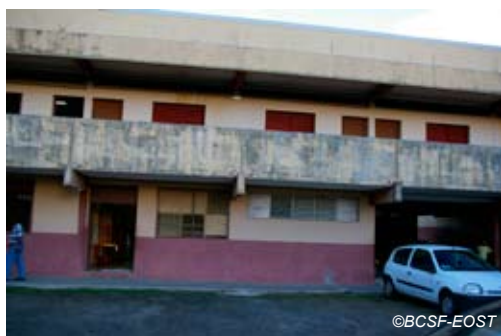
Fig. V-55 : Sainte-Marie, école Antonin Jérôme Mercan (vue générale).

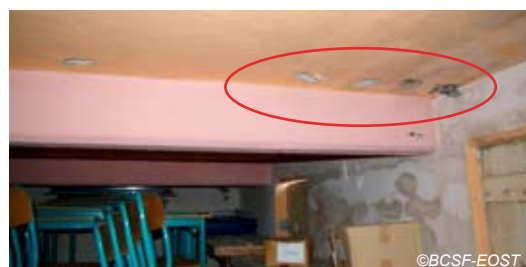
Fig. V-64 : Eclatement de béton suite à infiltration.

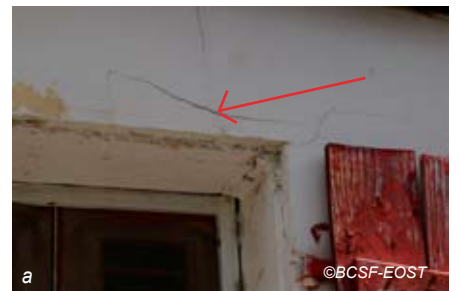
Fig. V-66 : Saint-Pierre centre - exemples de fissures observées sur quelques maisons individuelles en structure poteau/poutre et remplissage. (vulnérabilité A et B).

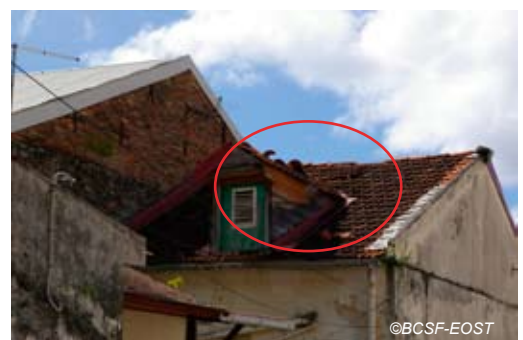
Fig. V-67 : Saint-Pierre centre - maison individuelle, chute de tuiles.

préexistantes et se sont agrandies. Il y a bien des dégâts de niveau 1 sur de nombreux bâtiments de classe A et B. Nous avons également observé des chutes de tuiles récentes probablement dues à la secousse (Fig. V-67).

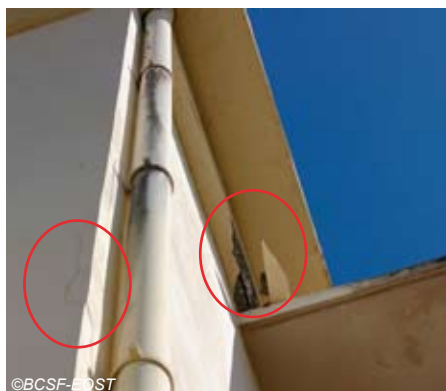
Fig. V-71 : St. Pierre - fissures et chute de mortier.

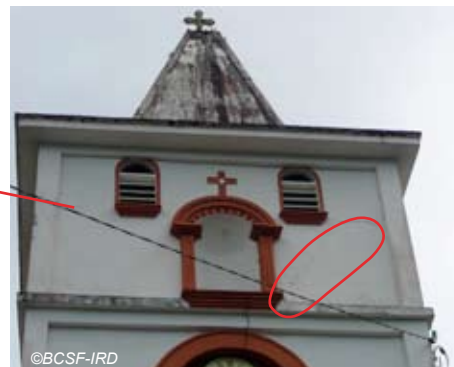
Sur le clocher de l'église, une fissure est apparue sur la partie maçonnée ainsi que sur la structure (poutre béton au dessus de la voûte). Des fissures ont également été constatées à l'intérieur du clocher. Les dommages sont de niveau 2.

Fig. V-73 : Fonds-Saint-Denis Eglise - fissuration du clocher.

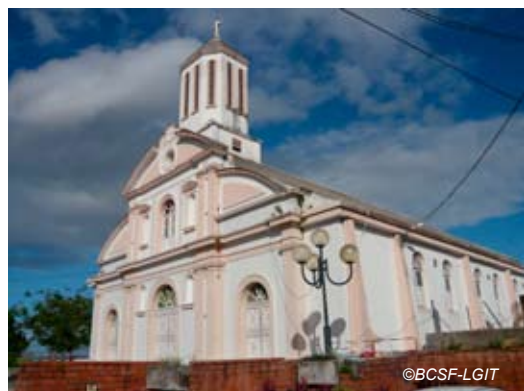
2. Il s'agit d'un bâtiment des années 1940 dont la façade est en maçonnerie de pierres brutes et le clocher en ossature béton armé (vulnérabilité B). La façade a connu une désolidarisation du reste de l'édifice (fissure ouverte de 5 cm au sommet). Elle comporte également des fissures assez larges.

Fig. V-74 : Gros-Morne, façade de l'église.

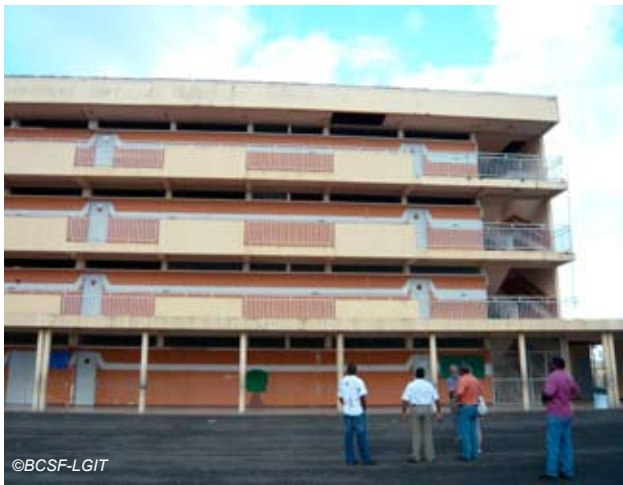
A l'école primaire mixte B La Fraîcheur, de classe de vulnérabilité B, des dégâts de niveau 3 ont été observés. Il s'agit d'un bâtiment à ossature en béton armé (RC+3) des années 1950 ou 60. Des dégâts se sont produits au joint de dilatation. La plupart des poteaux en façade sont des poteaux courts. Les dégâts ont eu lieu à chacun des poteaux courts qui ont été cisailés par la concentration des efforts qui s'y est produite. On note également l'arrachement de béton dans des poteaux au niveau du scellement des grilles métalliques (différence de rigidité des grilles par rapport à la structure).

Fig. V-76 : Gros-Morne - école La Fraîcheur, vue générale.

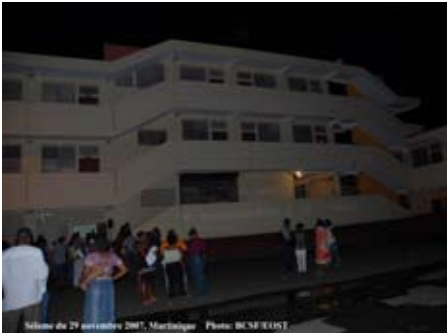
L'Ecole Auguste Réjon (quartier Bonséjour) date des années 1960, c'est un bâtiment RC+2 sans vide sanitaire et sans sous-sol (Fig. V-79). Il comporte des joints de dilatation. Il possède une structure poteau-poutre en béton armé avec des remplissages en maçonnerie. Il est composé de deux bâtiments, formant un "L", reliés entre eux par un escalier. Il comprend pour chaque étage

Fig. V-79 : La Trinité, école Auguste Réjon (quartier Bonséjour).

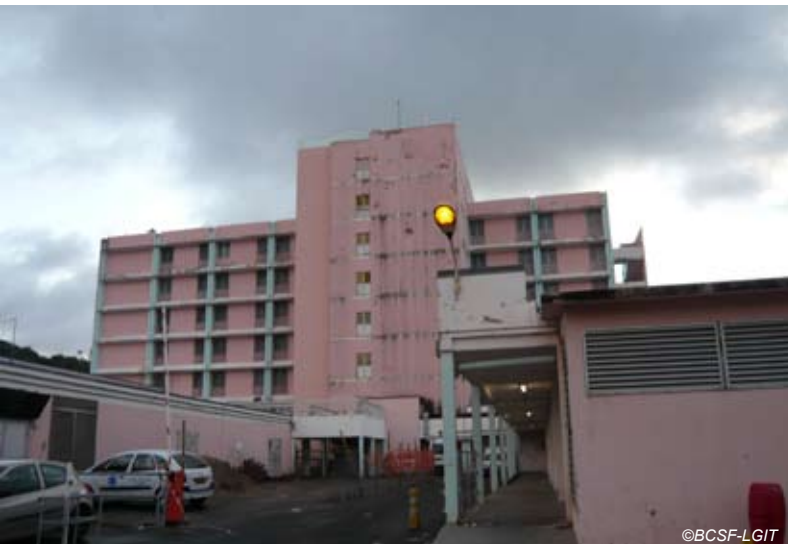
Le centre hospitalier Louis Domergue de la Trinité a été évacué suite au séisme et fermé à toute activité. C'est un bâtiment sur plan en forme de "T" de huit étages en son centre (tour principale) et sept étages de part et d'autre (Fig. V-82). Une partie du bâtiment repose sur une butte (partie arrière de la tour principale) qui a une hauteur d'un étage environ. C'est une structure en ossature en béton armé avec remplissage en maçonnerie, irrégulière en plan mais régulière en élévation. Elle comporte des joints de dilatation (ouverture des joints jusqu'à 10 cm environ, parfois moins) qui ont tous joué lors du séisme (Fig. V-84). Il est bâti sur pieux dans un sol argileux de

Fig. V-82 : La Trinité, Centre hospitalier Louis Domergue.

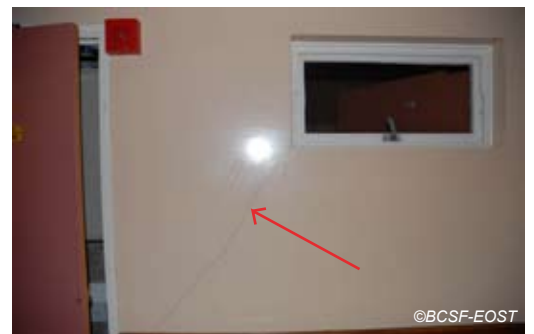
Fig. V-83 : La Trinité - (CH L.D), fissure fine à 45° en angle de fenêtre sur cloison.

faible capacité portante (tassement observé dans le vide sanitaire). Le bâtiment a été affecté par de nombreuses fissures fines dans les murs de remplissage et sur les éléments structuraux, (environ 1 à 2 cm) (Fig. V-83 et V-86). Lors du séisme, des armoires se sont renversées. Localement, le carrelage du sol s'est décollé, fissuré et bombé, celui d'un des mur est tombé.

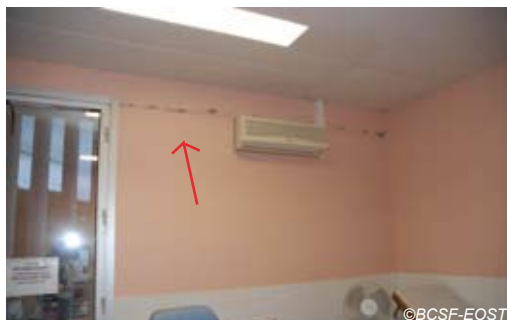
Fig. V-85 : La Trinité - (CH L.D), fissure horizontale.

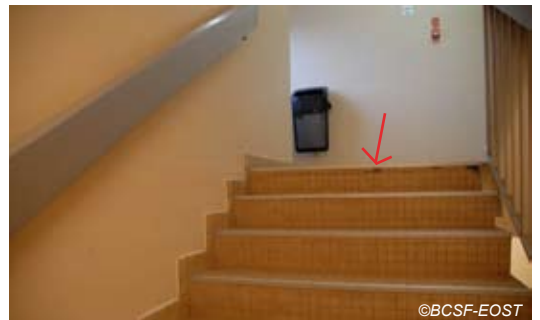
Fig. V-86 : La Trinité - (CH L.D), éclatement de carrelage sur nez de marche.

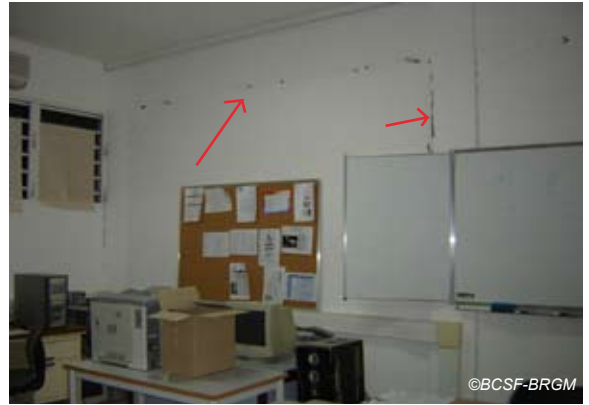
Ils sont concentrés au rez-de-chaussée, essentiellement sur les poteaux et les murs de remplissages entourant les cages d'escalier. Des murs de remplissage (locaux techniques) aux quatre coins de la structure ont également été particulièrement touchés (fissures en croix). Au premier étage, on ne note que quelques fissures dans les remplissages.

Fig. V-90 : La Trinité - Bâtiment E de l'AFPA.

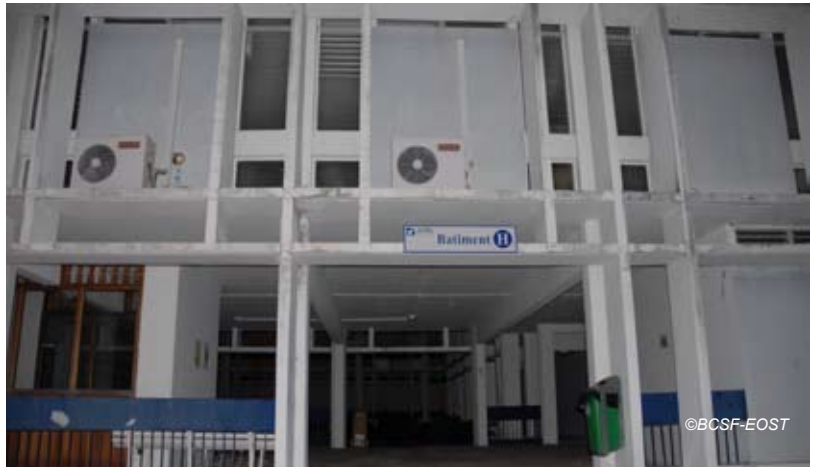
Le bâtiment H de l'AFPA est un bâtiment RC+1 en poteaux-poutres de béton armé avec des remplissages en brique. Il comporte 2 joints séparant le bâtiment en 2 parties quasi-identiques sur un plan en 'U'. Le rez-de-chaussée présente des transparences limitées. Les dégâts du bâtiment H sont de niveau 3. Tous les joints ont joué, éjectant de la poussière. Les quatre poteaux aux angles de la cour intérieure au rez-de-chaussée ont subi des ruptures par effort tranchant. Les escaliers se sont désolidarisés de la structure, des cloisons ont été fortement endommagées avec des chutes partielles.

Fig. V-91 : La Trinité - Bâtiment de l'AFPA - Bâtiment H - (RC partiellement transparent).

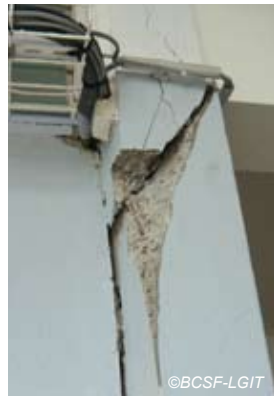
Fig. V-92 : La Trinité - Bâtiment H de l'AFPA - Rupture d'un poteau par effort tranchant .

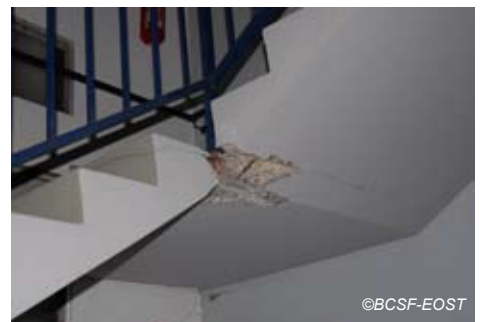
Fig. V-93 : La Trinité - Bâtiment H de l'AFPA - éclatement du béton de couverture par torsion de l'escalier.

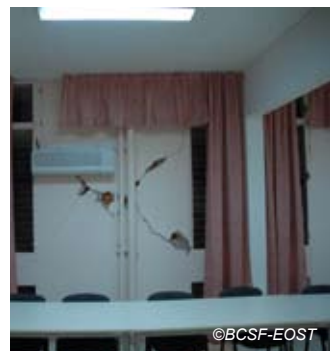
Fig. V-94 : La Trinité - Bâtiment H de l'AFPA - fissure large en X dans mur de remplissage.

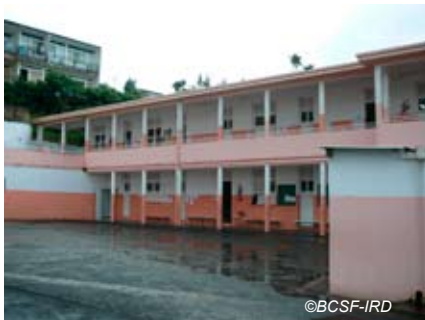
L'un des bâtiments de l'école (datant de 1955) a été endommagé par des fissures dans les éléments porteurs (poteaux, poutres). Des chutes de plâtre ou de mortier constituent les dommages principaux. Les dégâts ayant déjà été réparés lors de notre passage (Fig. V-98/99), il a donc été plus difficile de les évaluer. Selon un responsable, des travaux sont programmés chaque année sur ces bâtiments ayant été réalisés avec un béton de mauvaise qualité (tendance au gonflement). Ce gonflement signale l'infiltration d'eau dans le béton et la corrosion de l'armature des piliers. De toute évidence, ces bâtiments de vulnérabilité B peuvent subir des dommages même structuraux pour une intensité de secousse assez modérée.

Fig. V-96 : Ecole de Morne Vert .

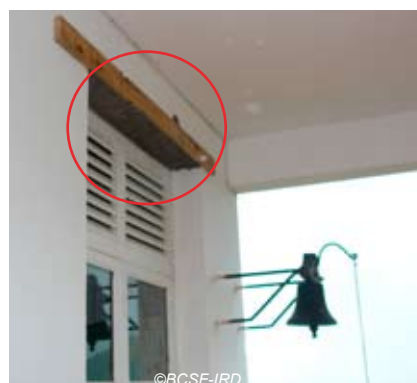
Fig. V-98 : Ecole de Morne Vert, dommage sur linteau (en cours de réparation)

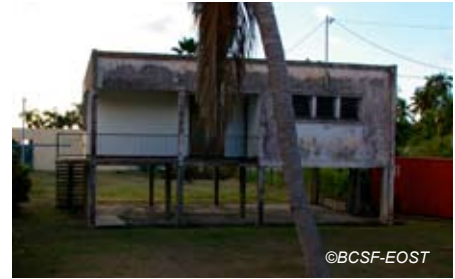
L'école mixte B M. Martine - (vulnérabilité C - années 60) - n'a connu aucun dégât, tout comme la maison individuelle voisine sur pilotis (Fig. V-102) et d'assez grande vulnérabilité (transparence) située à proximité de L'école Hermann Michel.

Fig. V-102 : Le Carbet - maison sur pilotis (niveau transparent) - sans dégât.

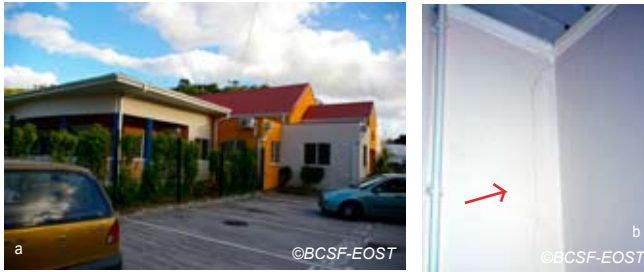
La crèche, construite en 2004 selon les normes parasismiques (vulnérabilité D-E), comporte quelques micro-fissures verticales de niveau 1.

Fig. V-103 : Le Carbet, crèche comportant quelques microfissures, vulnérabilité D-E (terrain plat et mou).

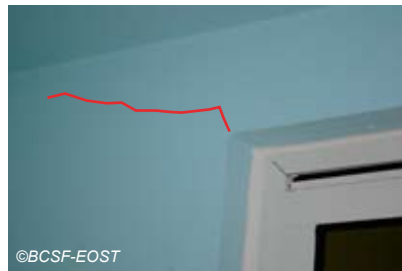
Fig. V-104 : Le Carbet, crèche - fissure en angle de porte.

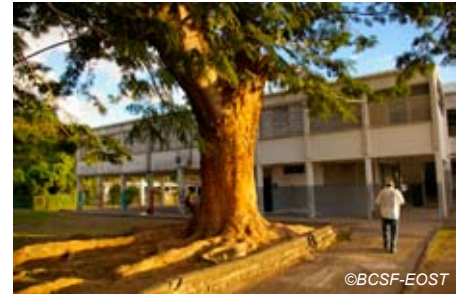
Fig. V-105 : Le Carbet, école Hermann Michel sans dégât.

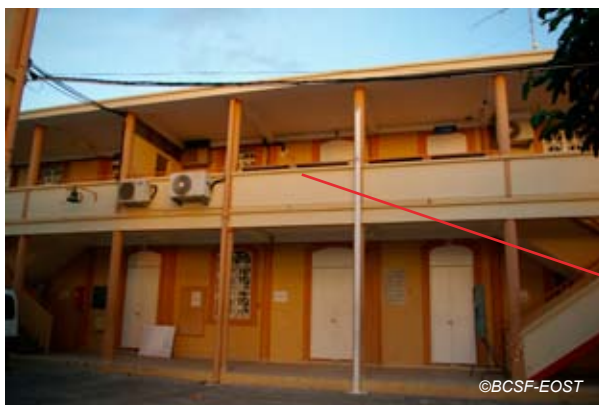
Le Collège du Carbet (Fig.IV-106), proche de la plage (vulnérabilité C), est affecté de dégâts de niveau 2. Le sol est très instable, le bris des vagues fait parfois à lui seul rentrer le bâtiment en vibration. Les pilotis supportant la galerie (sortie de la bibliothèque) se sont affaissés entraînant une fissuration de la dalle de la galerie à l'accroche du mur au 1^{er} étage du bâtiment.

Fig. V-106 : Le Carbet, collège.

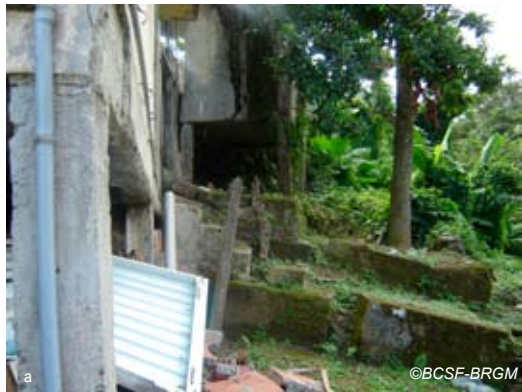
L'annexe, de vulnérabilité A (Fig. V-11) qui abritait notamment la cuisine s'est écartée du bâtiment principal et a été endommagée, la rendant inutilisable. Elle se trouve à quelques mètres d'une ravine et présentait des désordres préexistants (photo).

Fig. V-111 : Le Robert - ancienne cuisine.

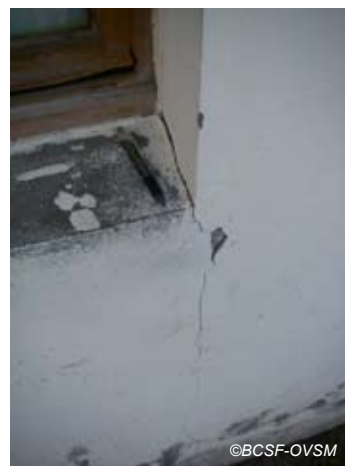
Fig. V-115 : Bellefontaine - maison individuelle - fissure non liée aux effets du séisme.

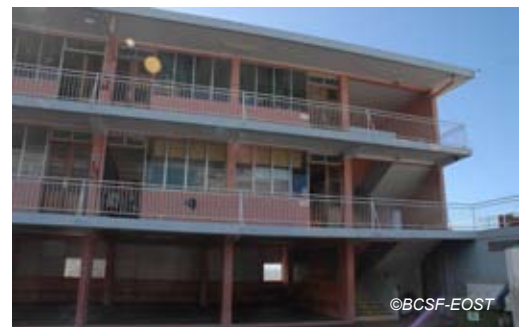
Fig. V-116 : Case-Pilote, école primaire Saint-Just Orville - RC partiellement transparent.

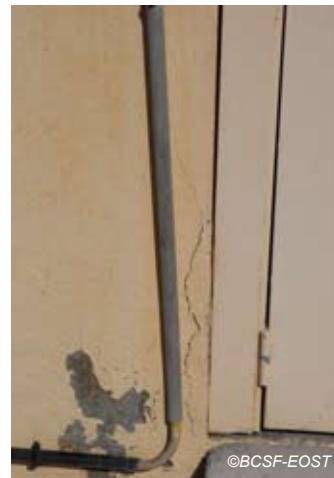
Très peu de dégâts ont été signalés sur la commune. Ils se limitent à quelques fissures fines, plus rarement larges et profondes, aussi bien dans les maisons en poteaux-poutres en béton armé avec remplissage en maçonnerie que dans les bâtiments collectifs en maçonnerie. Une croix en pierre de taille est tombée du pignon de l'église, (Fig. V-118) ainsi que quelques tuiles de son toit. L'école Saint Juste Orville, construite dans les années 60 sans conception parasismique, est composée de deux étages avec un rez-de-chaussée en partie transparent (Fig.V-116). Elle est construite sur du rocher (terrain en pente) et n'a subi que quelques fissures fines au niveau des jonctions remplissage-structure et quelques chutes d'enduit indiquant des dommages de niveau 1 (Fig. V-117).

Fig. V-117 : Case-Pilote, école primaire Saint-Just Orville -fissure légère le long d'une huisserie de porte.

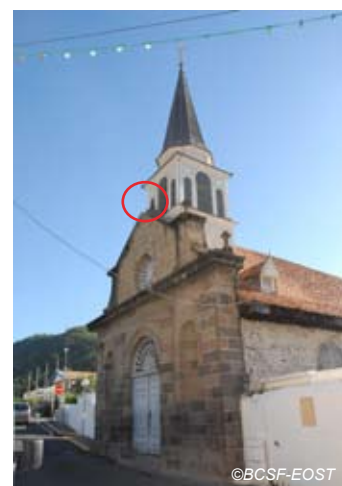
Fig. V-118 : Case-Pilote, église, chute d'une croix et de quelques tuiles.

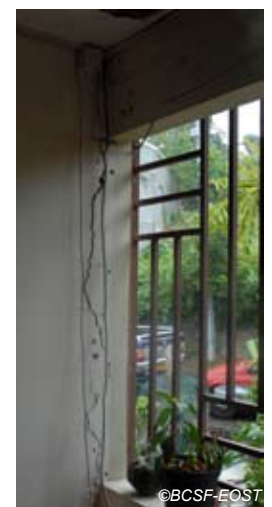
Une maison individuelle, sur les hauteurs de la commune (plateau Fofu), a subi des dégâts plus importants alors que celles aux alentours n'ont pas été touchées de la sorte. Elle est constituée d'une partie ancienne avec murs en briques et plancher en béton, ainsi que d'une partie ajoutée il y a 6 ans. La partie récente n'a connu aucun dégât alors que la partie ancienne sur poteaux courts montre de très nombreuses fissures ouvertes sur l'ensemble des murs (Fig. V-119) et des pertes de ciment sous les dalles béton (Fig. V-120).

Fig. V-119 : Schoelcher, fissure entre le mur extérieure et la cloison.

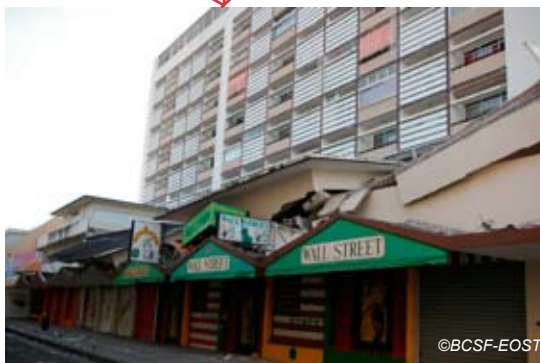
Fig. V-124 : Fort-de-France
Immeuble Plein Ciel,
façade ouest, effondrement du parking.

19 bâtiments, déclarés au jour de la visite, ont subi des dommages. Pour les habitations de type poteaux-poutres avec remplissage en maçonnerie, celles qui ont subi des dommages ont toutes des fissures fines ou superficielles et quelques unes des fissures larges et profondes (quelques cm). Tous les bâtiments ont subi des chutes de plâtre (petits ou gros morceaux). Les bâtiments collectifs ont été affectés par des fissures fines de façon généralisée et parfois des fissures larges ou de nombreuses chutes de petits morceaux de plâtre. Dans les trois bâtiments les plus affectés (immeuble Plein Ciel, SGBA et collège Dillon), on constate quelques écroulements de cloisons, quelques fissures aux joints de poutres, poteaux, angles de murs ou dalles et des chutes de mortier aux joints de murs ou dalles armées. Le parking du bâtiment Plein Ciel est partiellement effondré.

ou moins fines et de chutes de petits morceaux de plâtres. Par contre, la partie commerciale et parking accolée à cet immeuble avec un joint de dilatation fin (apparemment 1 à 5 cm maximum) s'est partiellement effondrée au niveau du parking sur les 2/3 de sa longueur, seul le RC a résisté. La partie haute a visiblement été "poussée" vers la rue suite à un martèlement avec le bâtiment principal. La dalle supérieure du bâtiment commercial-parking a été retenue par l'auvent en béton armé (Fig. V-124). Elle a continué de glisser dans les jours qui ont suivi le séisme. Un tassement ou enfoncement global du bâtiment "commercial" est visible (décrochement d'environ 1,5 cm du carrelage et de la dalle de l'auvent au niveau du joint de dilatation) peut-être pré-existant au séisme.

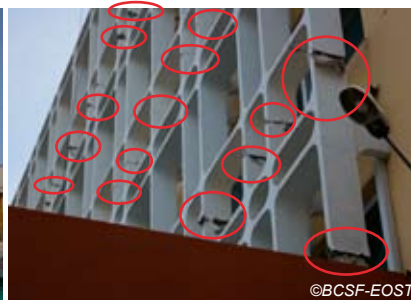
Fig. V-126 : Fort-de-France
Immeuble SGBA façade est, détail
des ruptures au niveau des joints.

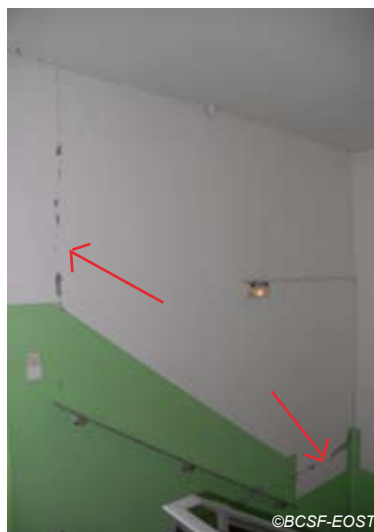
Fig. V-129 : Fort-de-France Immeuble SGBA fissures intérieures entre pilier/dalle et remplissage.

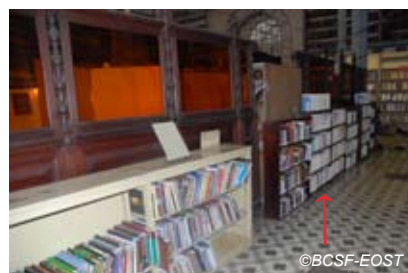
Fig. V-130 : Fort-de-France Bibliothèque Schoelcher (partie ancienne), renversement de mobilier.

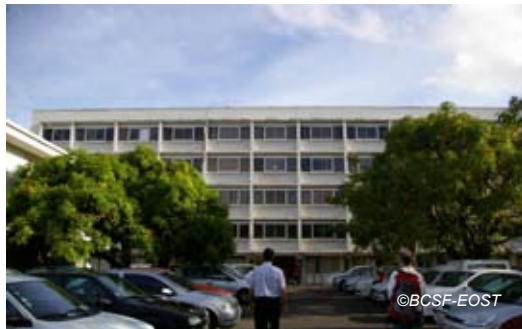
Fig. V-134 : Fort-de-France - bâtiment D de la préfecture, fissuration du pignon.

Le bâtiment D de la préfecture, en bon état général, est situé dans l'enceinte de la préfecture et date de 1964 (Fig. V-133). Il est composé de 4 niveaux, sans sous-sol, avec une structure en ossature en béton armé et remplissage en maçonnerie, bâtie sur 3 pieux (30 x 30 cm) sous chaque portique (pas de conception parasismique). Il est conçu avec joint de dilatation. Il est bâti sur une ancienne zone de mangrove (substratum à 25 m). Il a subi divers dégâts non structuraux (fissures entre les parties porteuses et le remplissage), (Fig. V-134). Ces dégâts légers sont de niveau 2.

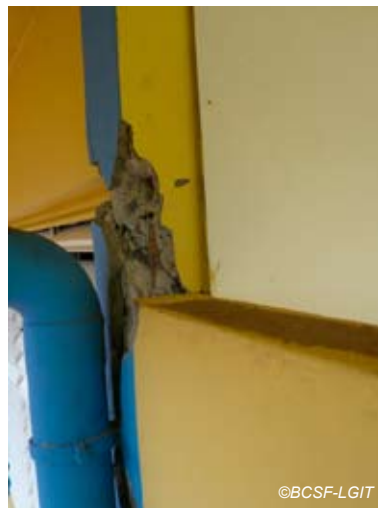
Situé en bord de talus (remblai), c'est un petit bâtiment de plain-pied avec une ossature en béton armé (remplissage en maçonnerie). En dehors de quelques fissures fines, on note la rupture par effort tranchant d'un "poteau court" du côté du talus ainsi que le fort endommagement d'une cloison du côté cour déjà remplacée lors de notre passage.

Fig. V-140 : Le Lamentin, école Bas Mission, dégâts sur "poteau court".

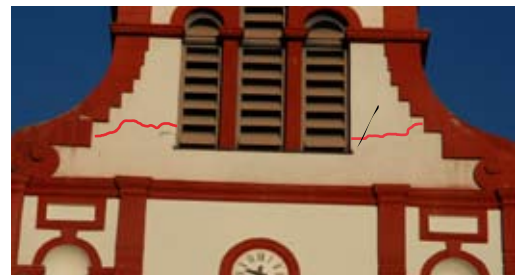
Le clocher de l'église a été légèrement fissuré de part et d'autre de sa baie en partie haute de la façade (Fig. V-156).

Fig. V-156 : Ducos - Fissuration du clocher de l'église.

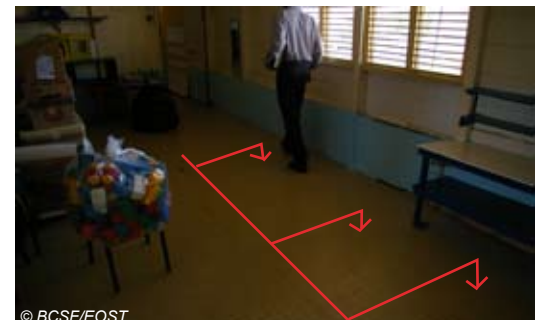
Fig. V-160 : St.-Esprit, annexe de la Maternelle 1 - affaissement et cassure de la dalle.

Sur le territoire de la commune, les dégâts sont très limités ; seule l'école maternelle connaît la fermeture de 3 classes dans son annexe (bois et maçonnerie) située en bord de talus en proie à un tassement de sol. Le soubassement en ciment montre une inclinaison vers la pente. Des traces d'altération montrent qu'il était incliné avant le séisme et que le mouvement a été amplifié lors de la secousse. A l'intérieur, les murs et le sol en carrelage sont fissurés.

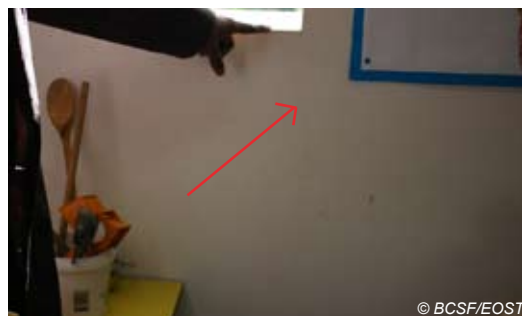
Fig. V-162 : St.-Esprit - Ecole mixte B (annexe) - rares dégâts de niveau 1.

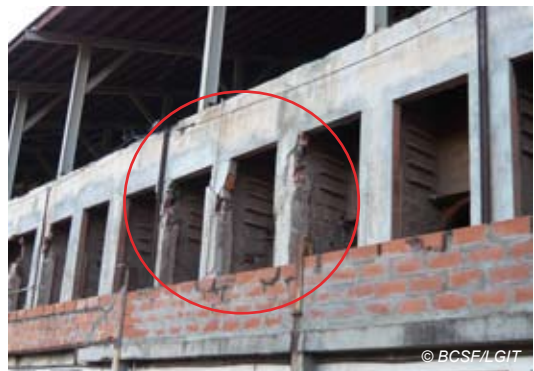
Fig. V-165 : Trois-Ilets, poterie, rupture de poteaux en briques maçonnées.

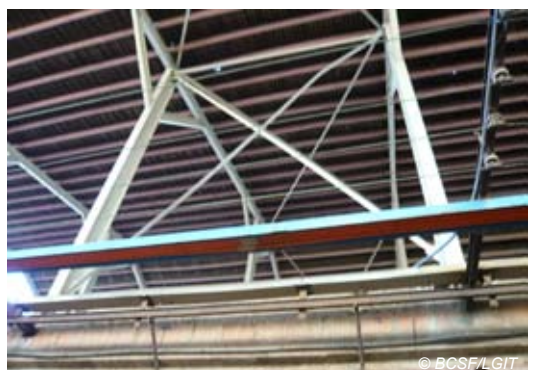
Fig. V-166 : Trois-Ilets, poterie, flambement d'une croix de St.-André dans les séchoirs.

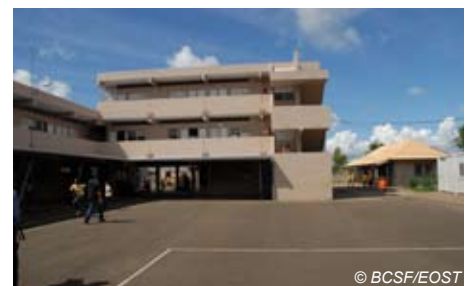
Fig. V-171 : Rivière-Salée - Ecole primaire.

Sur l'école primaire Mixte B (datant d'au moins 50 ans) le rapport des experts précise (Fig. V-171) « pas de désordre structural ; épaufrure d'une poutre console au niveau du joint de dilatation au RC+1 (déplacement différentiel des 2 parties de bâtiment, la poutre console a percuté la poutre de l'autre bâtiment) ». Ce dommage a eu lieu à la jonction entre les 2 bâtiments formant l'école (plan en L), (Fig. V(172).

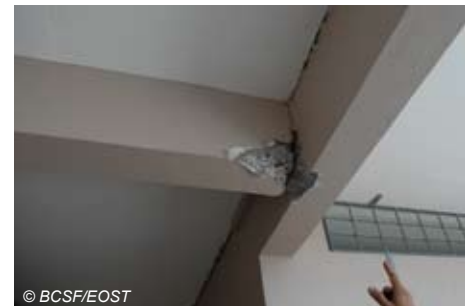
Fig. V-172 : Rivière-Salée - Ecole primaire - dégâts sur partie structurale.

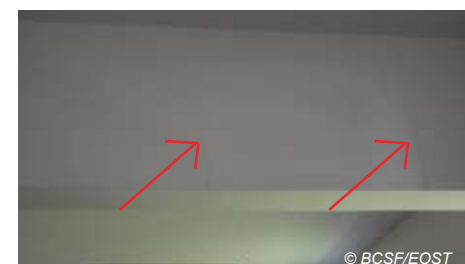
Le bâtiment de la sécurité sociale, de vulnérabilité C a été affecté. Son rez-de-chaussée a connu des dommages de niveau 1 (fissures dans une poutre porteuse probablement due à une flexure). La génération de ces effets par la secousse sismique n'est pas certaine. A l'étage, quelques fissures fines sont visibles.

Fig. V-174 : Rivière-Salée, Sécurité sociale - fissures fines induites par la flexion de la poutre.

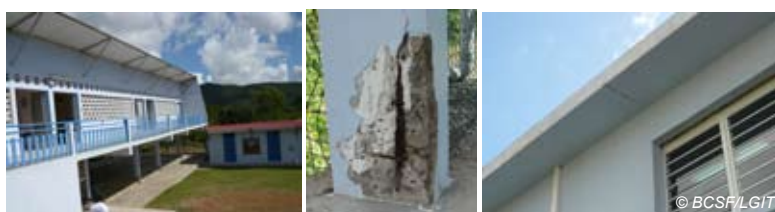
Fig. V-184 : Le Diamant - Ecole du Morne Blanc, décollement de béton, fissure dans la dalle du toit.

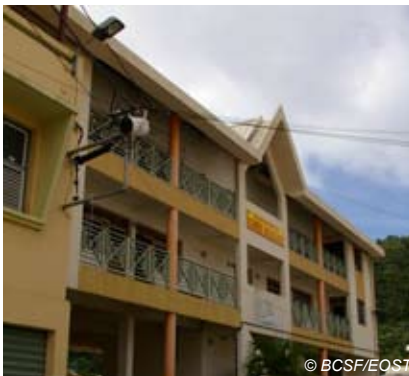
Fig. V-186 : Rivière Pilote - Bibliothèque 6 vulnérabilité C - dégâts de niveau 1.

La bibliothèque municipale de construction récente (vulnérabilité C), en structure béton armé comprenant des voiles de béton, présente quelques fissures fines sur des murs porteurs. Des décollements de carrelage se sont produits. Les dégâts sont de niveau 1.

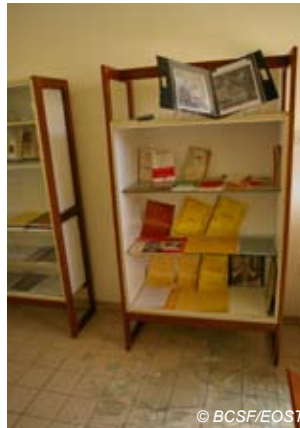
Des déplacements de mobilier léger et lourd nous ont été indiqués. De nombreux objets sont tombés. Le mobilier de la bibliothèque a été déplacé de quelques centimètres, de nombreux livres ont chuté, quelques vitrines ont été brisées.

Fig. V-187 : Rivière Pilote - Bibliothèque - effets sur le mobilier et les objets.

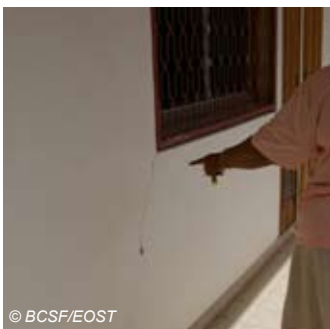
Fig. V-188 : Rivière Pilote - Bibliothèque - fissures fines en angle de fenêtre.

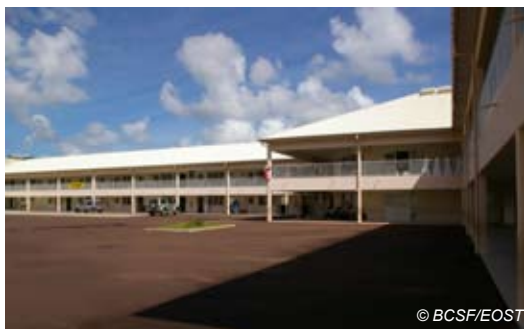
L'école maternelle Manikou, construite il y a 5 ans, intègre dans sa conception un niveau de protection parasismique (vulnérabilité D). On y trouve de légères fissures de niveau 1. Les dégâts affectent les voiles de béton, principalement aux angles des portes ou des fenêtres et sur les murs (fissuration verticale) qui, au vu de leur verticalité, pourraient ne pas être en lien avec le séisme (tassement différentiel).

Fig. V-189 : Rivière Pilote - Ecole maternelle Manikou - quelques dégât de niveau 1.

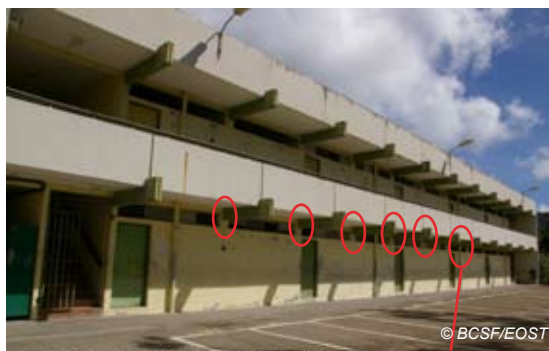
Fig. V-190 : Rivière Pilote - Collège Jacques Roumain - bâtiment D, fissures en X.

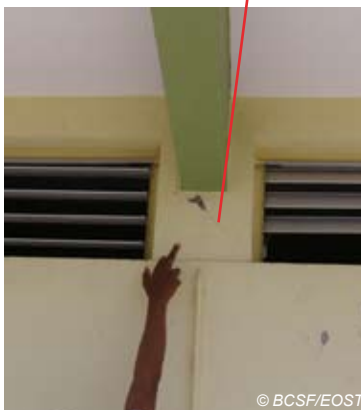
Fig. V-192 : Rivière Pilote - Collège Jacques Roumain - bâtiment D - fissure en X (effet "poteau court").

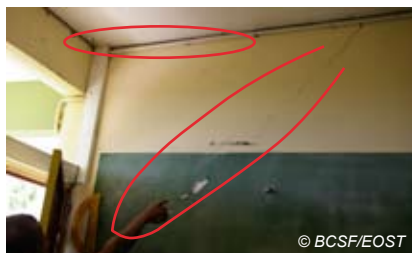
Fig. V-193 : Rivière Pilote - Collège Jacques Roumain - exemple de fissures traversantes sur voile de béton (Pré-existence ?) et traces de mouvement de la dalle.

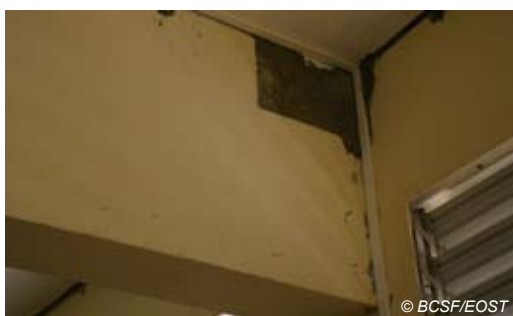
Fig. V-194 : Rivière Pilote - Collège Jacques Roumain - dégâts sur poutre porteuse.

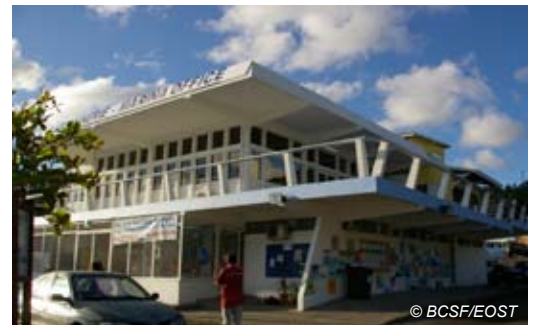
Fig. V-196 : Le Marin- Capitainerie.

Le bâtiment est construit sur un terrain sédimentaire (proche du rivage). Un porte-à-faux du premier étage d'au moins 3 mètres est visible, à l'avant de la structure (Fig. V-196). Lors de la visite on a pu constater que les dommages subis par la structure sont très importants. A l'intérieur du bâtiment au premier étage, deux poteaux ont complètement éclaté en leur tête laissant la dalle du deuxième étage quasiment en porte-à-faux sur toute sa longueur. Les armatures rendues visibles s'avèrent très insuffisantes. Une cloison extérieure s'est écroulée. De nombreuses fissures fines et larges sur des éléments non porteurs comme sur des éléments porteurs sont présentes, notamment aux joints de poutres, poteaux, murs ou dalles. Les dégâts subis correspondent à un niveau 3 de dommages, la classe de vulnérabilité du bâtiment a été évaluée à C.

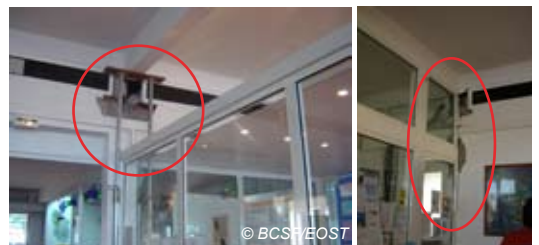
Fig. V-197 : Le Marin - Capitainerie - ruine de poteau en compression.

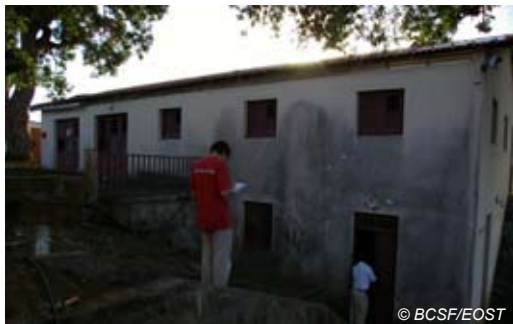
Fig. V-198 : Le Marin - presbytère.

Le presbytère est inoccupé pour le moment. Il s'agit d'une construction en ossature en béton, avec un remplissage en maçonnerie, datant du début des années 1980. Ce bâtiment possède un escalier extérieur sur une seule façade. Le

presbytère, en mauvais état, est construit sur un sol rocheux avec une pente importante. Durant le séisme, un poteau, situé sur la même façade que l'escalier, a explosé en son milieu mettant le ferrailage à nu (fissure large et chute de gros morceaux de mortier). Des fissures plus fines sont visibles à l'intérieur du bâtiment sur des éléments non porteurs. Les dégâts subis correspondent à un

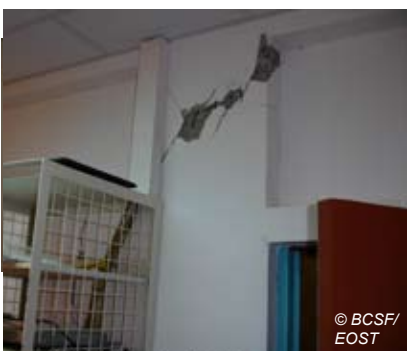
Fig. V-199 : Le Marin, presbytère, rupture d'un poteau.

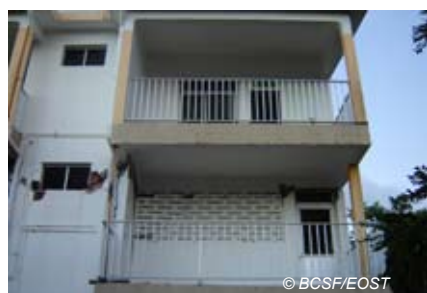
Fig. V-210 : Le Marin - maison individuelle du quartier Huvet - endommagement poteaux-poutres et fissuration dans un mur de remplissage.

Fig. V-211 : Transparence et asymétrie de la structure.

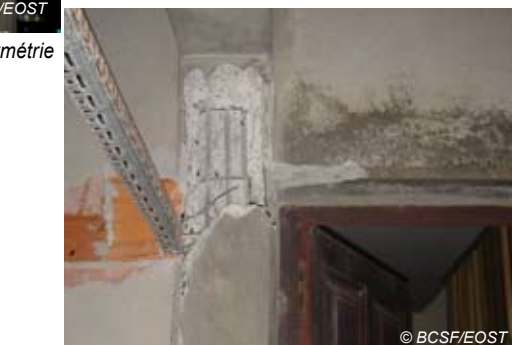
Fig. V-212 : Le Marin - maison individuelle du quartier Huvet. endommagement d'un pilier.

Fig. V-213 : Le Marin - maison individuelle du quartier Huvet - fissuration de murs de cloison.

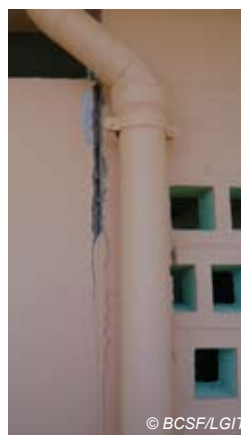
Fig. V-215 : Sainte-Luce - école Mixte A, légère fissuration en raccord de murs.

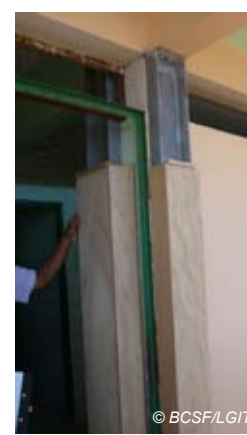
C'est une structure RC+2 poteaux-poutres en béton armé avec des remplissages en maçonnerie de 1972. Le rez-de-chaussée est largement transparent, avec la présence d'un poteau court qui a cédé (déjà renforcé lors de notre passage). Le joint de dilatation, rempli, a été trop rigide pour

Fig. V-216 : Sainte-Luce - école Mixte A, effet "poteau court" (réparé lors de la visite).

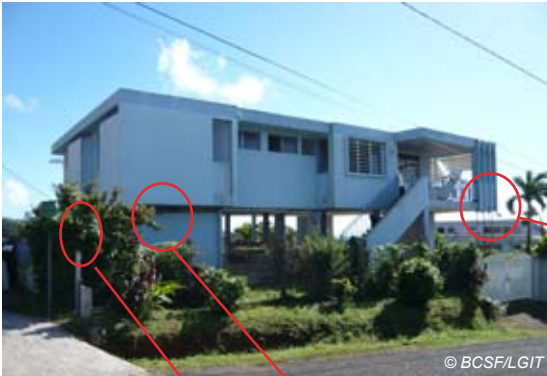
Fig. V-217 : Sainte-Luce - maison individuelle vulnérabilité B.

À Grand Fleur, une maison individuelle (vulnérabilité B) en ossature de béton armé avec remplissage en maçonnerie a subi des dégâts de niveau 3.

C'est une structure des années 1970-1980 (RC+1) dont le rez-de-chaussée est transparent et qui possède un porte-à-faux très important (Fig. V-217). Elle est située à l'aplomb d'une forte pente. On y trouve des fissures larges généralisées aussi bien dans les murs de remplissage que dans la structure porteuse. Des morceaux de plâtre et de mortier ont chuté en grand nombre.

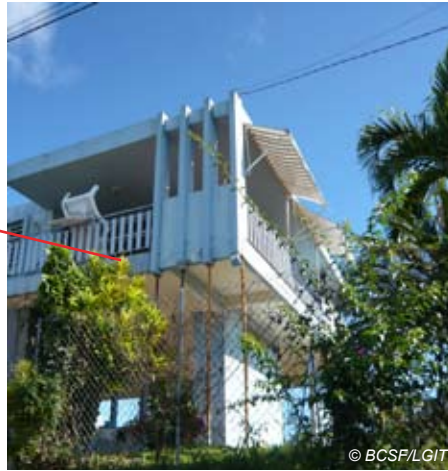
Fig. V-218 : Sainte-Luce - maison individuelle - partie en porte-à-faux.

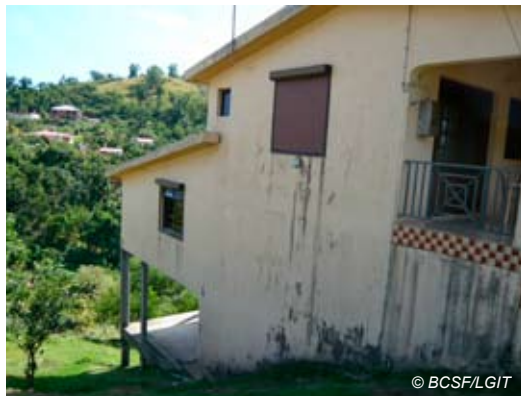
À Ferré, une maison individuelle RC+2 en ossature béton armé (classe de vulnérabilité A) a subi des dégâts de niveau 3. Elle est construite sur pilotis dans une forte pente ; un glissement a vraisemblablement commencé à emporter sa partie avale, alors que la partie amont n'a pas souffert (création d'un joint sec). L'intérieur n'a pas pu être visité.

Fig. V 223 : Ferré, Sainte-Anne. La partie avale de la maison a commencé à glisser dans la pente.
