Association Française du Génie Parasismique : rapport de la mission du séisme du Teil du 11 novembre 2019 (Ardèche)

RAPPORT

de la mission du séisme du Teil du 11 novembre 2019 (Ardèche)

Novembre 2020

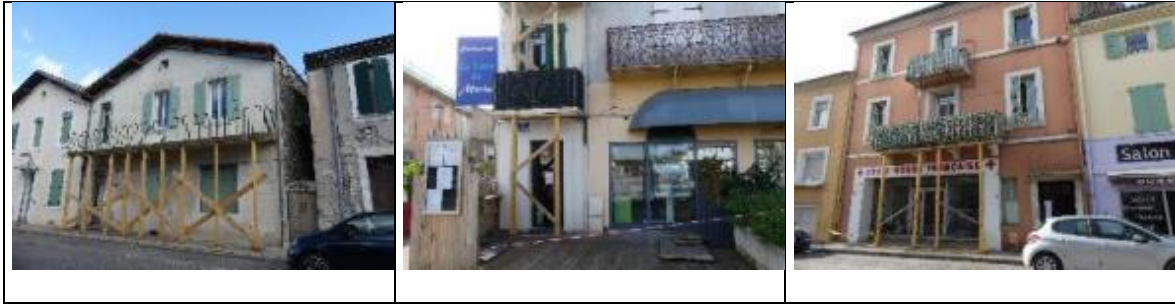
Figure 5-1 : Étalement provisoire de balcons.

- étaitement provisoire de structures horizontales en porte-à-faux essentiellement de type balcon ;
- renforcement de murs de façade de bâtiments présentant un déplacement hors plan type déversement suite à une rupture ou un début de dislocation ;
- ceinturage d'un édifice menaçant de s'écrouler suite à des fissures dans plusieurs murs ;
- mise en place d'encadrement et d'étais au droit des ouvertures sous linteaux ou voûtes fragilisées (portes et fenêtres).

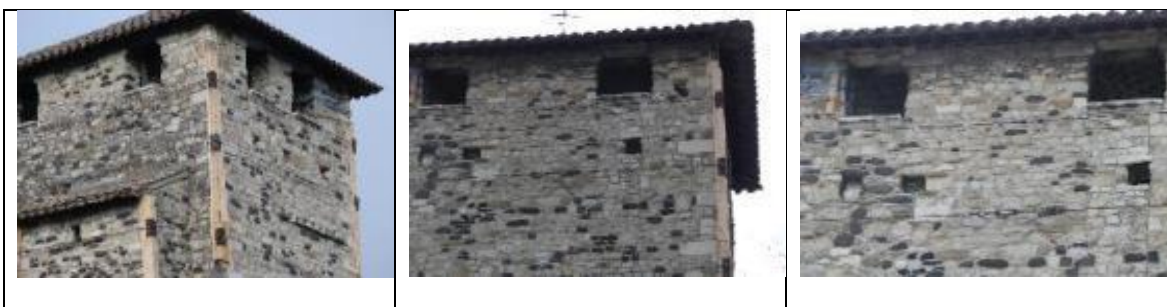
Figure 5-4 : Mise en place d'une ceinture par câble autour du clocher de l'Église Mélas.

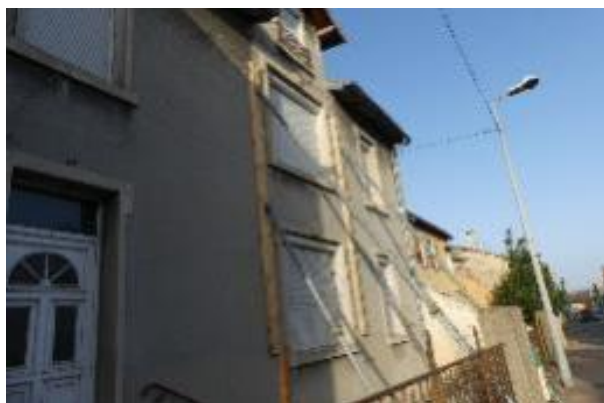
Dans l'ensemble les travaux de confortement étaient bien réalisés et efficaces dans leur conception et réalisation ; un cas a malgré tout suscité pas mal de questions quant à son efficacité : il s'agit de pose d'étais métalliques élancés de faible diamètre contre la façade pour bloquer son basculement avec un risque de flambement compte tenu de l'élancement des tubes mis en place.

Figure 5-6 : Tenue de façade avec des étais en tube métallique élancé.

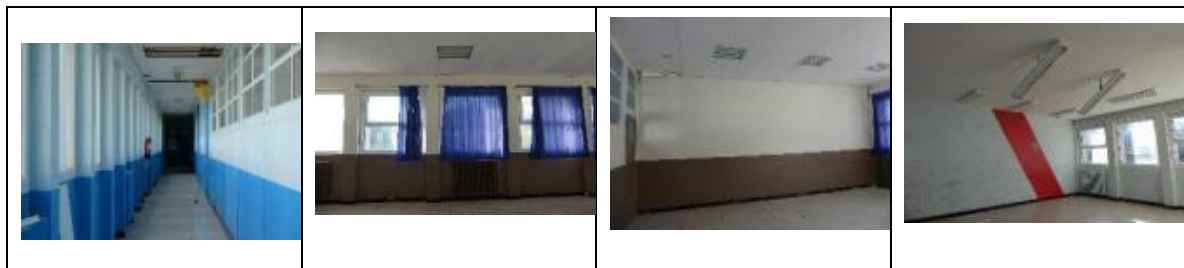
Figure 6-14 : De gauche à droite : vue façade nord couloir du 1^{er} étage Blocs 1 et 2 ; vue façade sud salle au 1^{er} étage ; vue mur refend salle au 1^{er} étage ; vue salle au rez-de-chaussée.

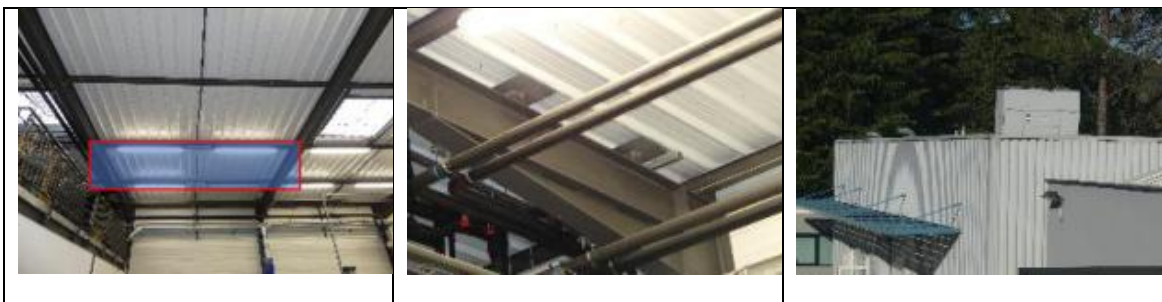
Aucun dégât majeur n'a été relevé lors de la visite, toutefois il a été constaté sur une travée le flambement de quelques liernes et le déversement plus un désalignement des pannes par rapport aux autres. Une dissymétrie des charges portées par les portiques peut-être à l'origine de ce résultat : à l'extrémité du hangar, deux portiques supportent une pompe à chaleur de 1800kg disposée sur la toiture. Lors de la secousse tellurique, il y a suspicion que cet équipement ait induit une augmentation du déplacement des deux portiques la supportant.

Figure 6-20 : De gauche à droite : vue sur les 2 portiques métalliques concernés ; dispositif de supportage sur portique; emplacement de la pompe à chaleur sur la toiture.

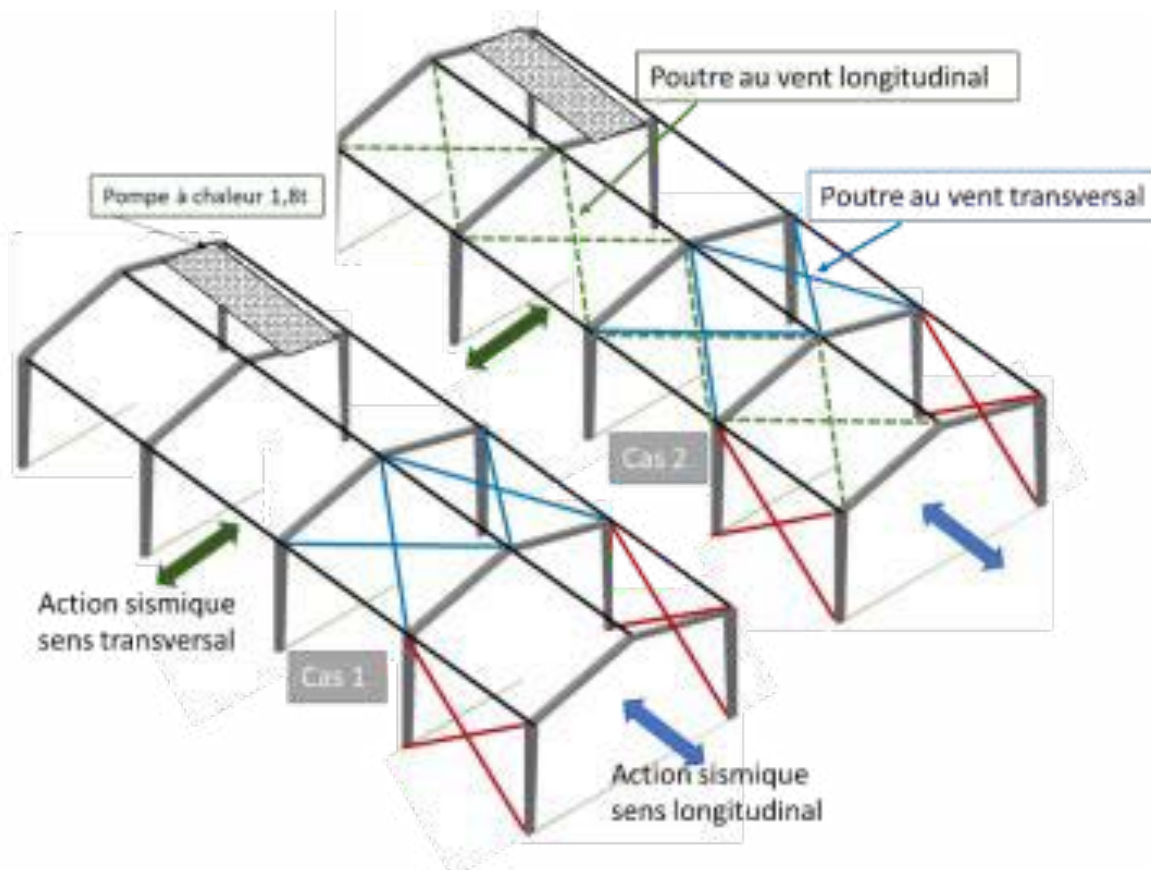
Ce type de comportement au séisme est connu et le désordre est typique de charpentes conçues avec un déséquilibre des masses supportées par les portiques en l'absence de poutre au vent longitudinale. Sans diaphragme horizontal de toiture, les déplacements transversaux différentiels peuvent apparaître entre les structures plus sollicitées (masse supportée plus importante) et les portiques courants. Ces déplacements différentiels doivent être limités afin qu'ils ne soient pas susceptibles d'endommager la structure ou les éléments qu'elle supporte (intégrité mécanique des pannes et acceptabilité des déplacements des bacs de couverture sans risque de chute).

Figure 6-22 : Illustration du principe de diaphragme en toiture : cas 1) sans poutre longitudinale au vent ; cas2) avec poutre longitudinale au vent (AFPS). (Image basée sur une illustration issue du livre AFPS- Dispositions constructives parasismiques)

Dans notre cas (ici illustré par le cas 1), l'absence de poutre au vent de façade peut expliquer l'observation que les deux portiques les plus chargés se sont le plus déplacés. Usuellement un tel défaut de conception survient lorsque des charges additionnelles (ici un équipement de 1800Kg) sont omises lors du dimensionnement.

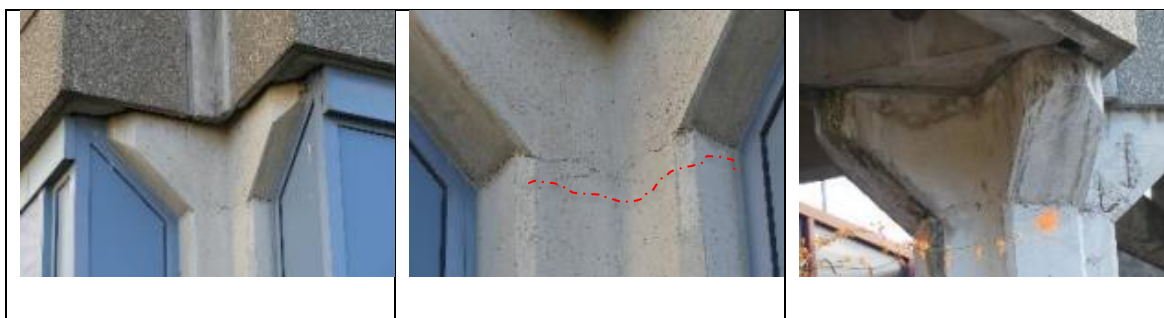
Figure 6-27 : Vue de poteaux préfabriqués, endommagés en tête.

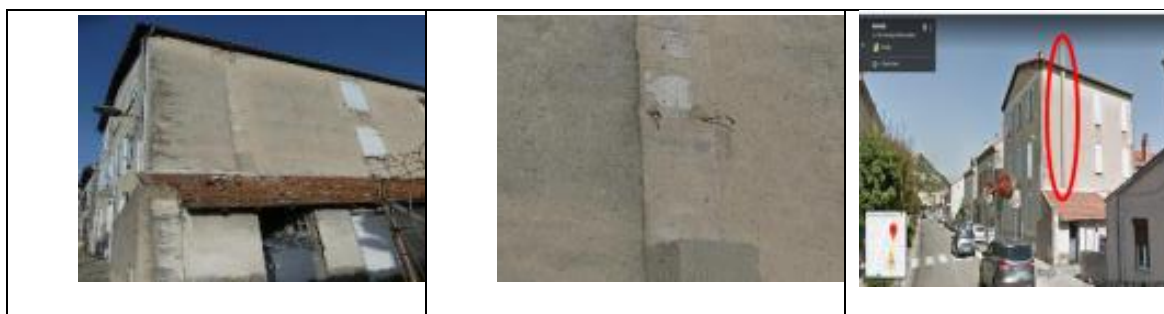
Le principe de l'accroche de ces cheminées semble être quasiment le même : une forme cylindrique creuse en brique accrochée au bâtiment par le biais de fers scellés dans le mur pignon et dépassant de l'ordre de 1 à 2 m la toiture. Lors de la secousse tellurique ces « chandelles » élancées subissent de forts déplacements en tête et se disloquent ou s'arrachent de leur support mur maçonné.

Figure 6-30 : Cheminée désolidarisée du bâtiment; à droite photo « Google Street view » avant séisme.

Comme indiqué dans le guide DGPR, à défaut de réduire la hauteur de la cheminée (limitée à 1,40 m maxi) ou remplacer le conduit en maçonnerie par un conduit léger, ou supprimer la cheminée, mesures les plus efficaces, il est possible de procéder à des renforcements listés partiellement ci-dessous pour éviter l'effondrement partiel ou total de la cheminée et une ruine de la toiture.

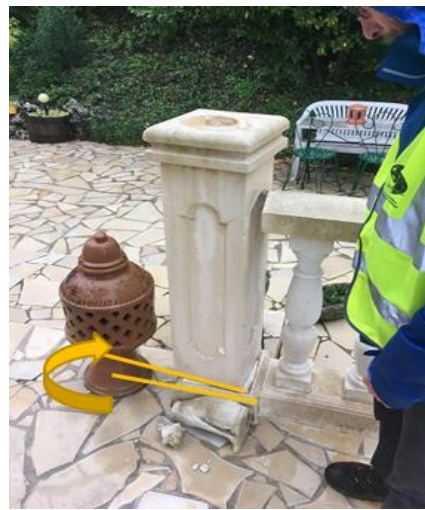
Le Teil - Pilier ayant pivoté, rue Joseph Lapierre

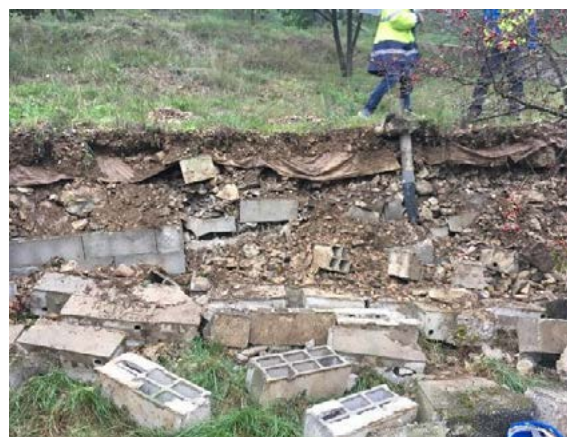
Le Teil, rue Joseph Lapierre : ruine hors plan d'un mur de soutènement de 1m de haut en maçonnerie

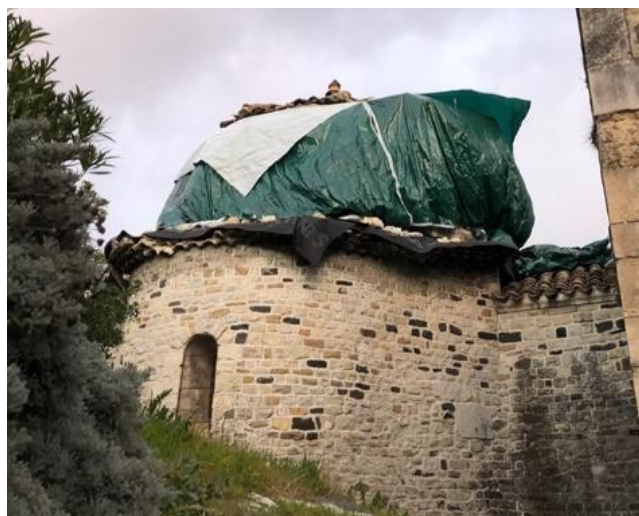
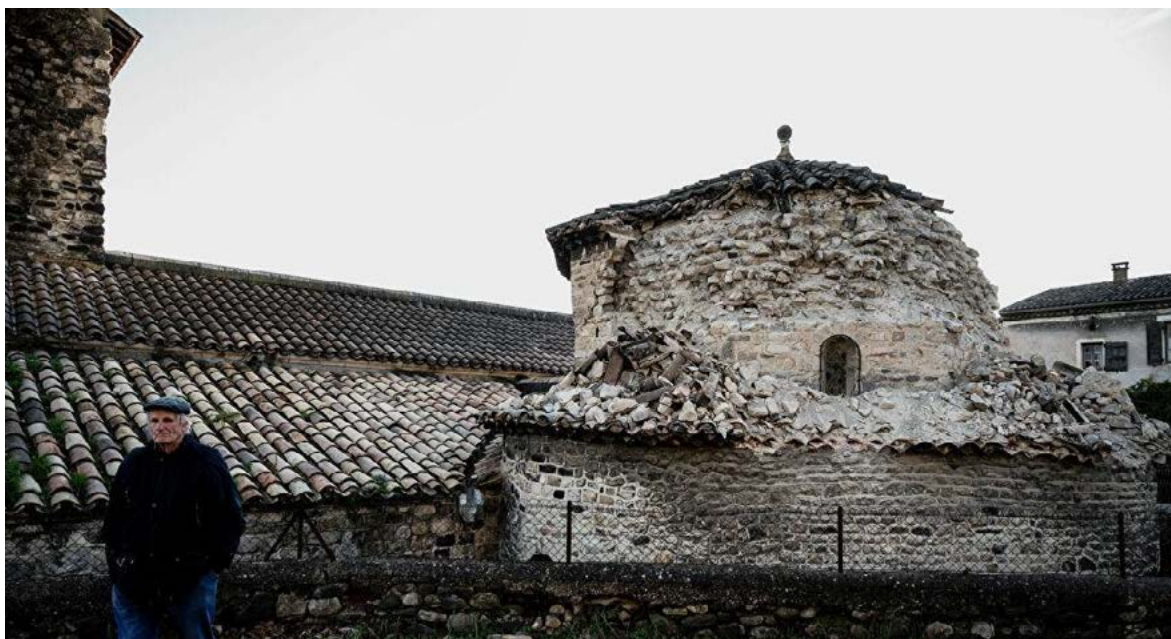
Comme le montre la figure (Figure 6-44), le baptistère a été fortement touché par le séisme, notamment sa partie hexagonale.

Cette défaillance peut être liée à la variation de rigidité en élévation (transition toit en appentis, partie en octogone) ainsi qu'à l'âge du matériau de maçonnerie. Il est à noter néanmoins que le baptistère a fait l'objet de restaurations entre 1872 et 1878. Il semblerait également qu'une décohésion entre le remplissage ancien et la partie refaite de la maçonnerie ait eu lieu (voir photo AFP – Figure 6-44)

Figure 6-44 : Dommages sur la toiture du baptistère (photo avant séisme extraite de : <http://www.patrimoine-ardeche.com/visites/melas.htm>, photo sans bache AFP- Jeff Pachoud).

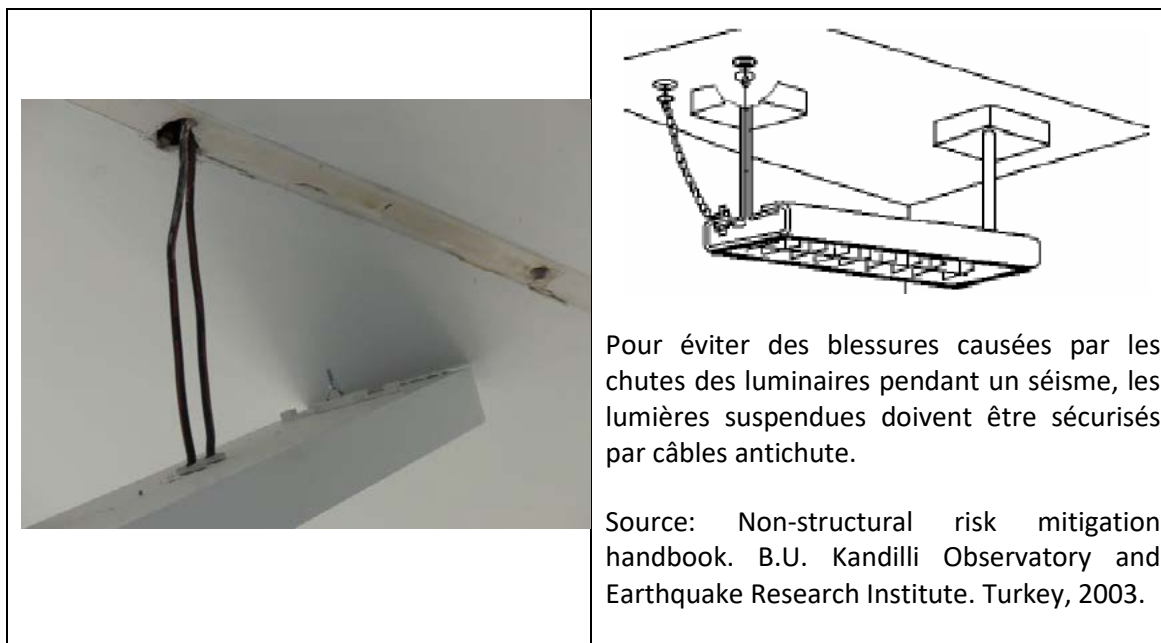
Fixation des équipements (Fiche n°1) :

Figure 7-8 : A gauche : exemple de dégâts sur un luminaire; à droite : préconisations issues du Guide DGPR.

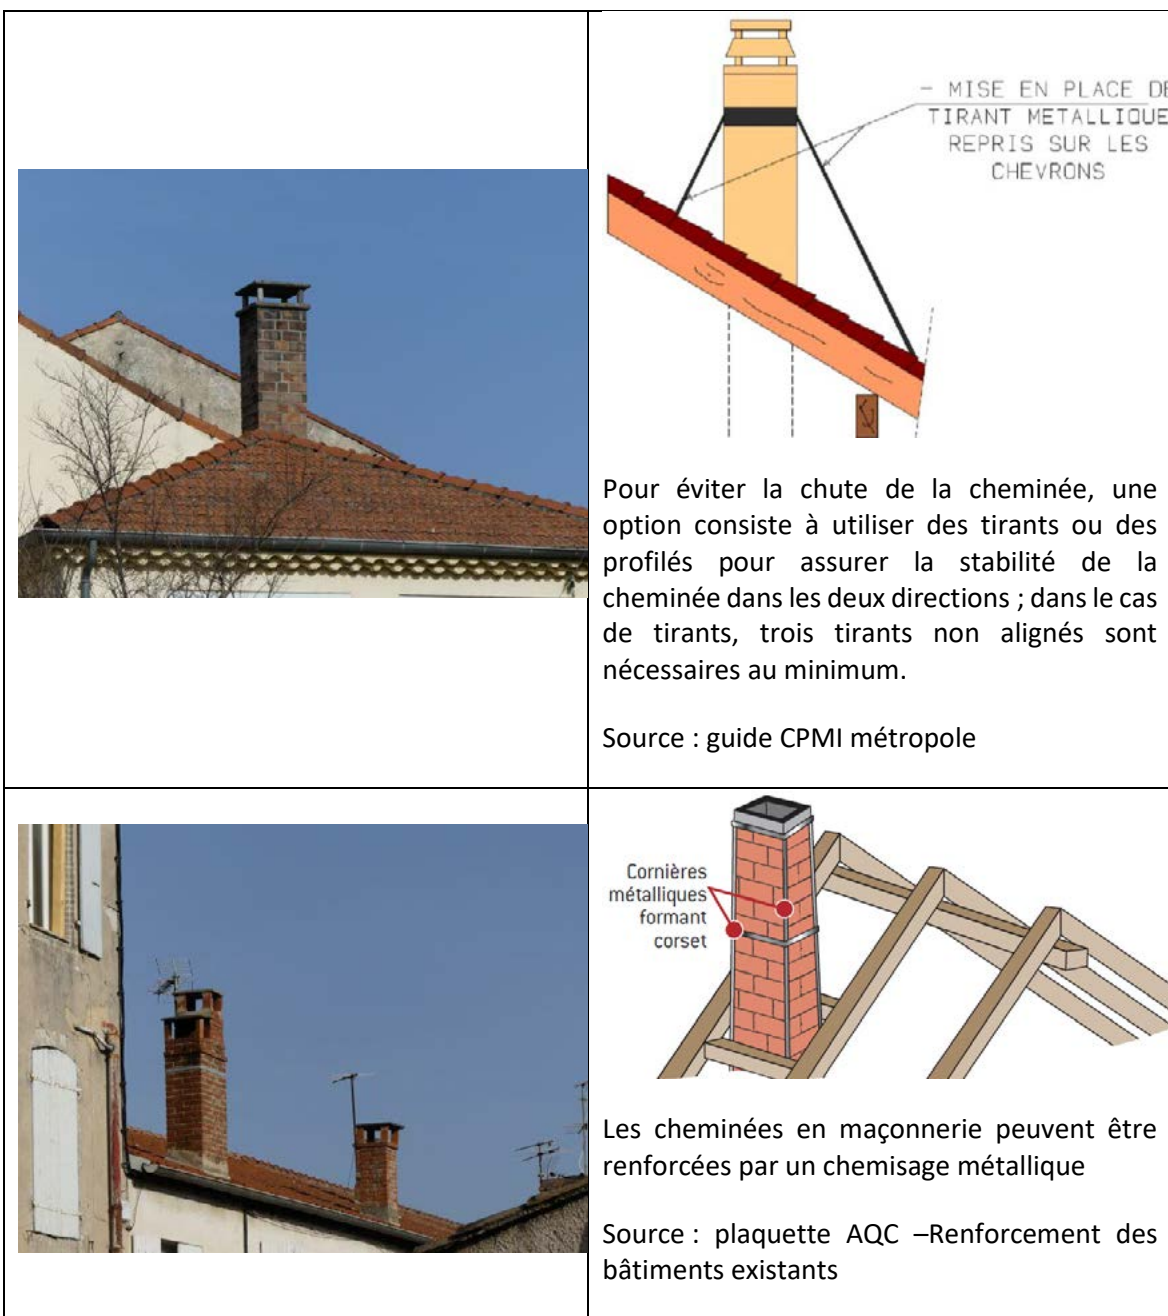
Renforcer ou supprimer une cheminée (Fiche n°2) :

Figure 7-9 : A gauche : exemples de cheminées de hauteur limitée ou avec chemisage métallique vues au Teil; à droite : préconisations issues du Guide DGPR associées.

Les objectifs à atteindre sont de réduire la masse de la cheminée mise en vibration lors d'une secousse sismique et éviter la rupture fragile du conduit, renforcer les connections entre la charpente et la cheminée.
