## Association Française du Génie Parasismique : rapport de la mission du séisme du Teil du 11 novembre 2019 (Ardèche)

de la mission du séisme du Teil du 11 novembre 2019 (Ardèche)

**Novembre 2020**

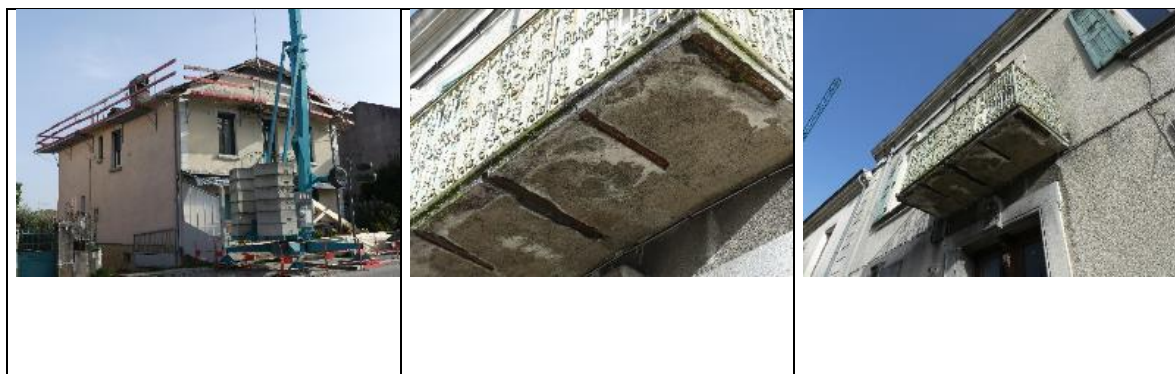
Figure 2-16 : Exemple de construction typique de l'héritage Lafarge et de balcon.

La plupart des anciennes maisons ont bénéficié des matériaux de construction produits par Lafarge. On retrouve dans celles-ci souvent du mâchefer et des planchers réalisés avec des poutrelles métalliques et des voutains ou du béton coulé en place. La plupart des balcons sont quant à eux réalisés en poutrelles métalliques.

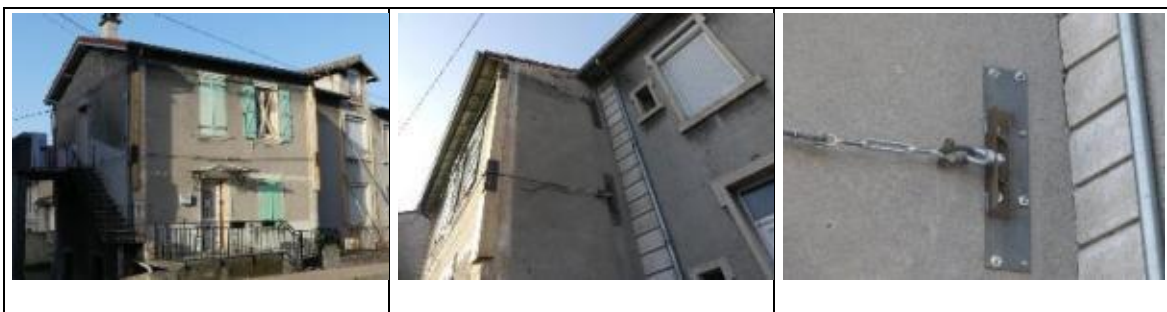
Figure 5-5 : Mise en place d'une ceinture par câble bâtiment R+1.

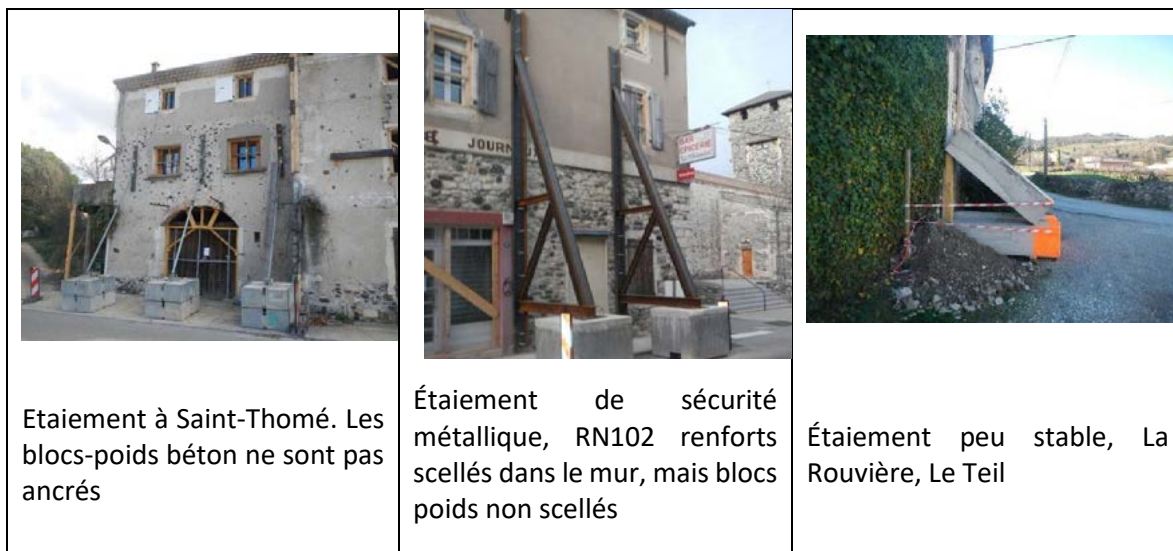
On peut cependant mettre en question la stabilité de certains étaitements en façade, qui s'appuient sur des blocs béton non scellés et qui pourraient glisser en cas d'effort horizontal important.

Figure 5-7 : Exemples de dispositions probablement insuffisantes pour la stabilité de l'étalement.

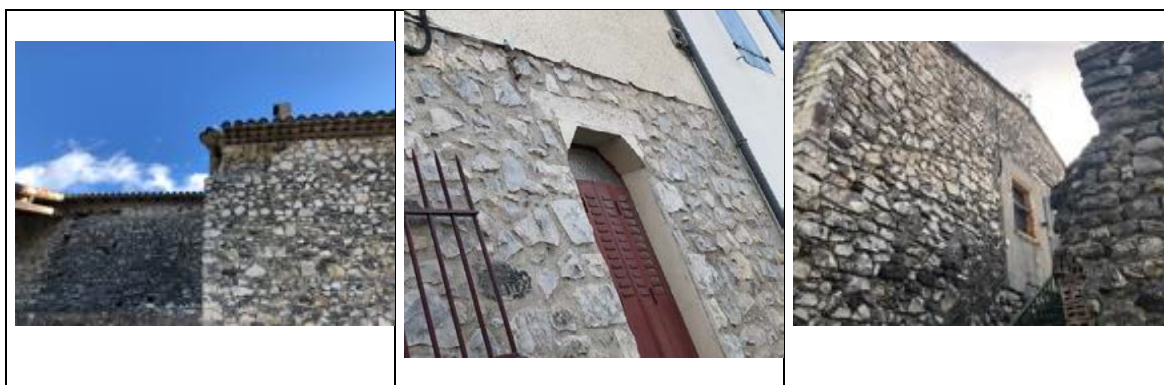
L'habitat individuel ancien est majoritairement en maçonnerie avec des constructions utilisant principalement des pierres brutes, des moellons (Figure 6-2). La classe de vulnérabilité selon l'échelle EMS98 (Grünthal, 2001) pour ces ouvrages est de A ou B.

Figure 6-2 : Exemple de maçonnerie en moellons et en pierres brutes.

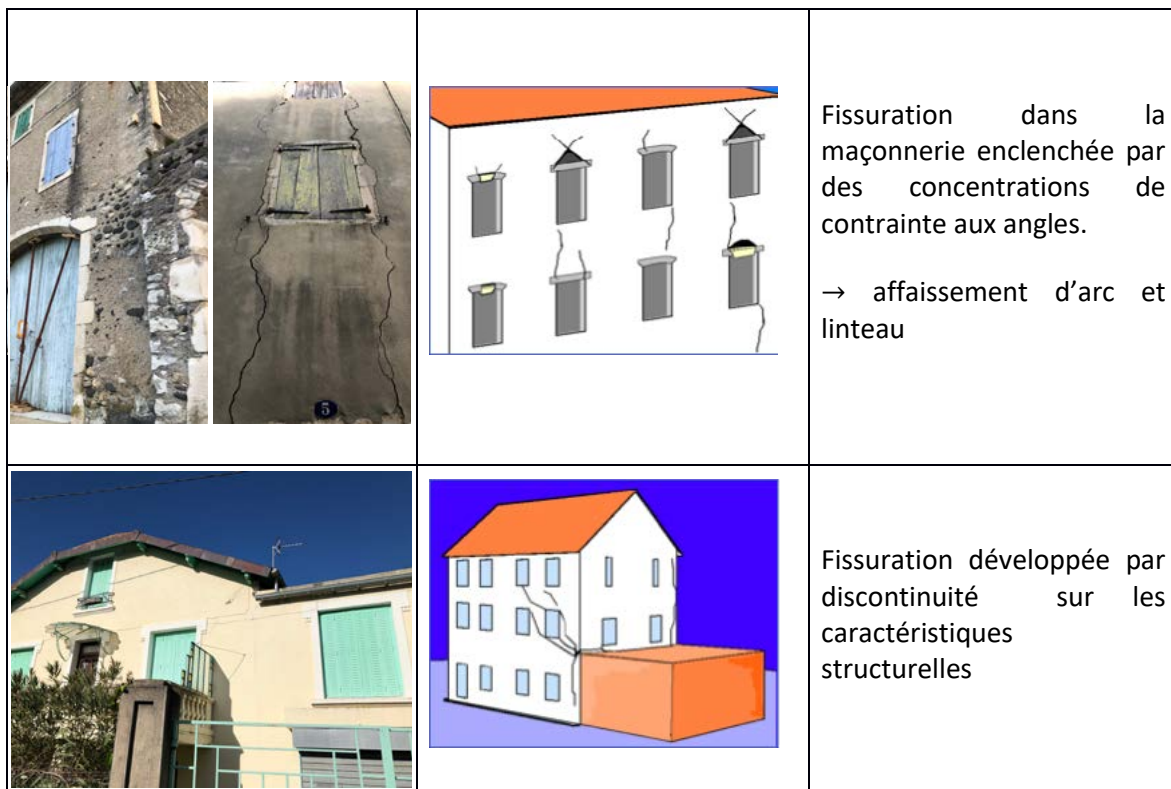
Sur la Figure 6-4, des mécanismes de défaillance classiques pour les bâtiments en maçonnerie sont illustrés avec des schémas explicatifs extraits de l'outil MEDEA (Papa & Zuccaro, 2004).

Figure 6-4 : Exemple de mécanismes de rupture – illustration mécanismes (MEDEA) – principe/fonctionnement rupture (Papa & Zuccaro, 2004).

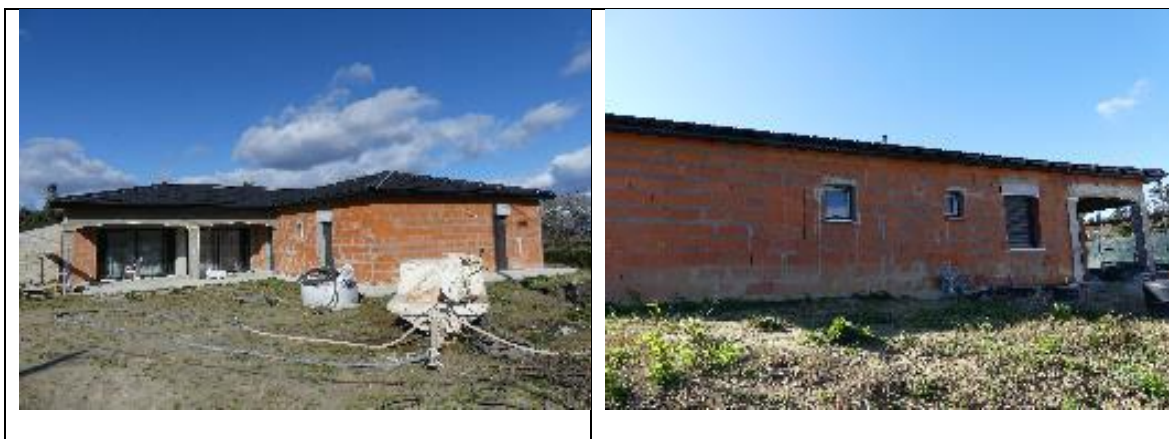
Figure 6-5 : La Rouvière, exemple de maison individuelle de type rez-de-chaussée en maçonnerie de brique simple en construction sans dégât apparent.

Cette maison située à 200m des bâtiments en pierre de type ferme (Figure 6-5 et Figure 6-6), très endommagés et effondrés, ne comporte aucun dégât apparent ; un entretien avec une personne

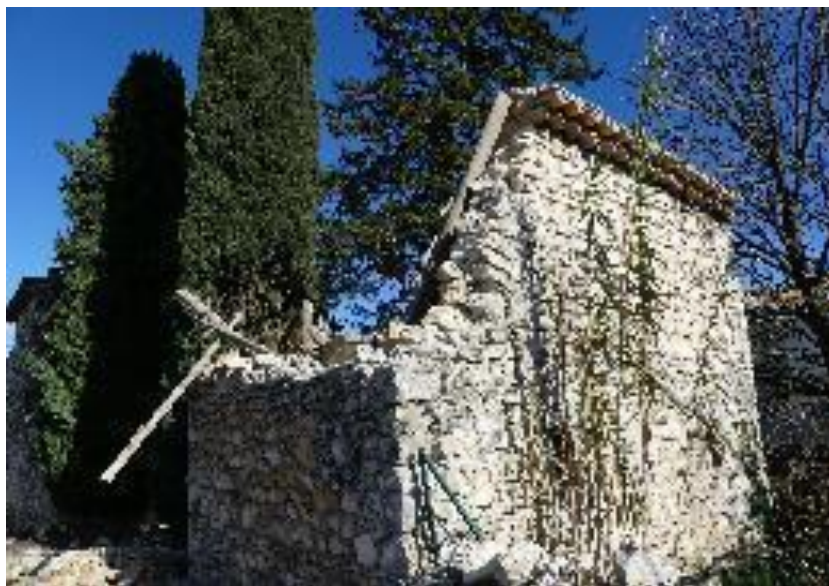
*Figure 6-6 : Bâtiment de corps de ferme en maçonnerie de pierre non chaînée à proximité de la Rouvière.*

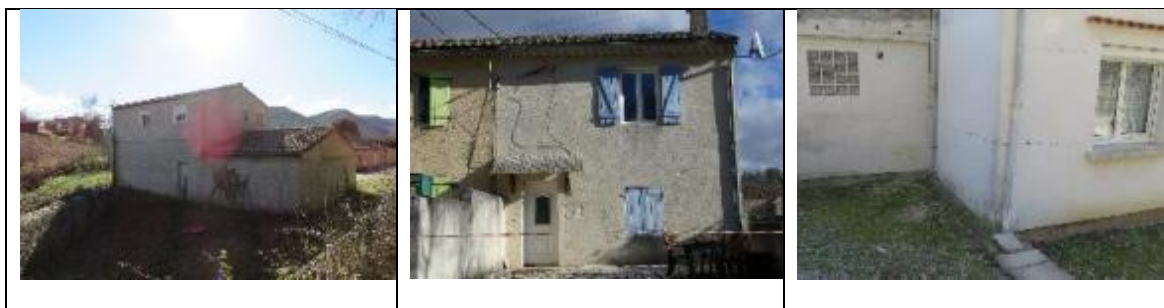
Sur les Figure 6-7 et Figure 6-8, on observe d'autres maisons récentes n'ayant pas subi de dégâts, en comparaison avec des habitations situées à environ 400m et de conception plus ancienne.

*Figure 6-7 : Viviers - Exemple de maison individuelle en maçonnerie R+1 sans dégât apparent -b) Maison en pierre très endommagée située à 400m c) Maison en maçonnerie endommagée suite tassement de sol dû au séisme.*

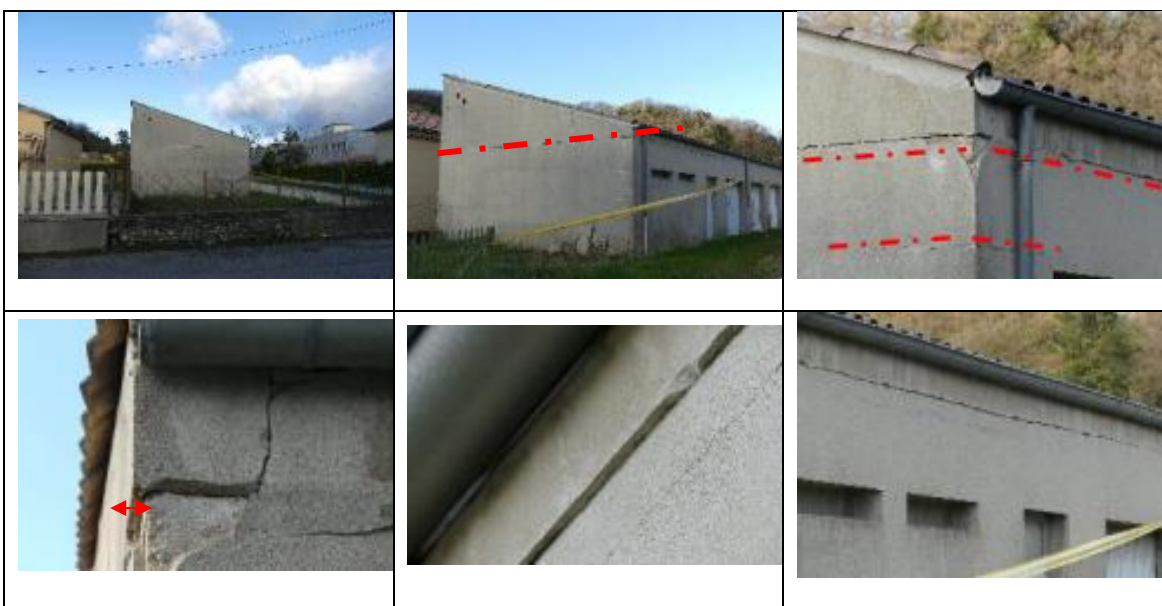
Figure 6-10 : Cas particulier d'un garage en maçonnerie - quartier Frayol.

Dans le quartier Frayol, rue Combe, proche du lycée, un garage en rez-de-chaussée de conception plus ou moins récente a attiré notre attention. A l'angle Nord Est, on observe une fissure de type rejet, qui montre un déplacement d'environ 1cm du mur par rapport à sa base qui se traduit par glissement Nord-Est et une légère rotation. Par ailleurs, on observe le rejet en façade avant Nord qui se traduit par un déplacement horizontal de plus de 1cm du chaînage de ré-empennage par rapport au reste du mur. Cela résulte, a priori, d'un défaut de liaison entre chaînage tête de mur et mur ou béton de ré-empennage de la charpente non solidaire du chaînage béton tête de mur.

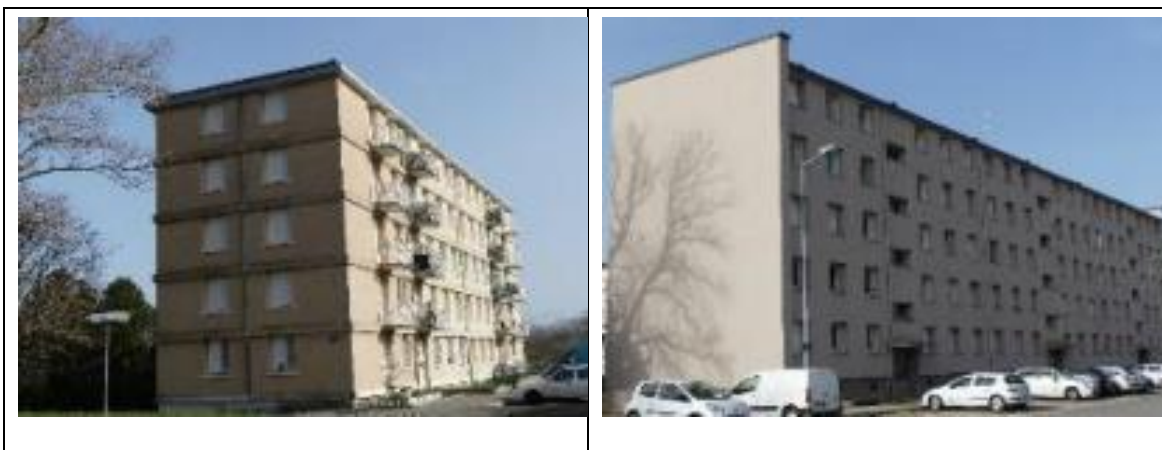
Les bâtiments d'habitat collectif dans l'ensemble réalisés en béton armé n'ont pas subi de désordres majeurs ; les ouvrages vus ne présentent pas de dégâts apparents significatifs et visibles de l'extérieur. Ce constat a été confirmé par les différents intervenants rencontrés sur place et ayant fait l'objet d'interviews.

Figure 6-11 : Exemple de bâtiment en béton armé R+4 -collectif habitation, rue Adrien Jouve, quartier Frayol.

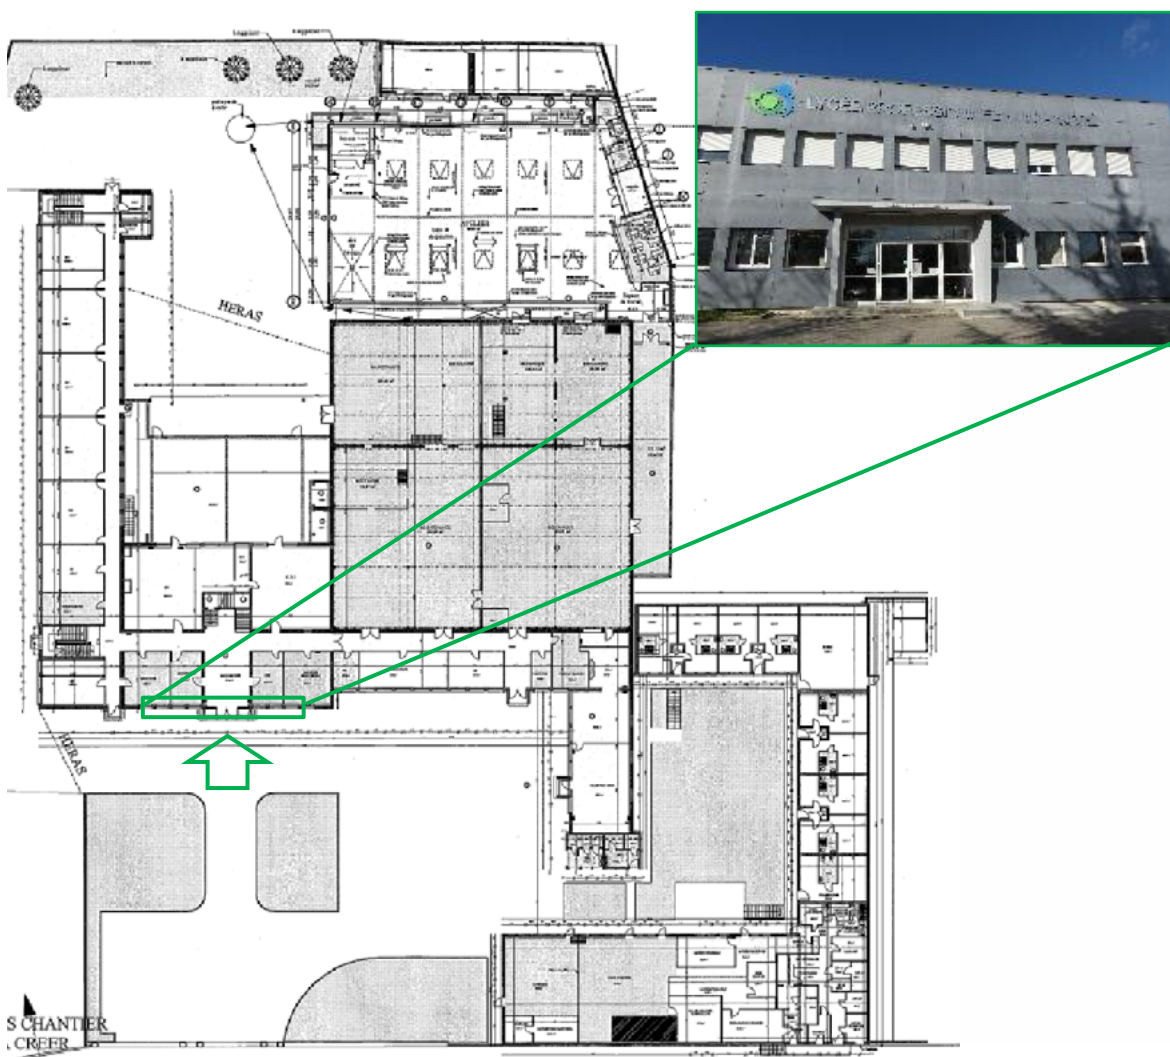
Le lycée technique privé Saint André situé dans le quartier du Frayol -18 rue Emile Combe – a subi des dommages plus ou moins sévères. Une liste plus exhaustive détaillée par bâtiment du lycée est fournie ci-après.

Figure 6-12 : Vue de la façade principale du lycée technique privé Saint André et plan de masse de l'établissement.

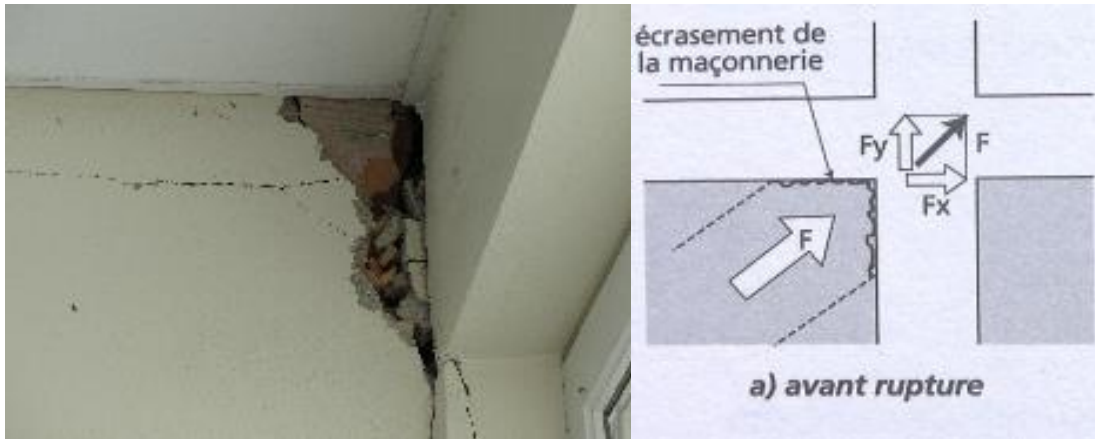
Figure 6-17 : Écrasement du panneau de remplissage sur le poteau en béton armé (P1090013) (Zacek, 1996).

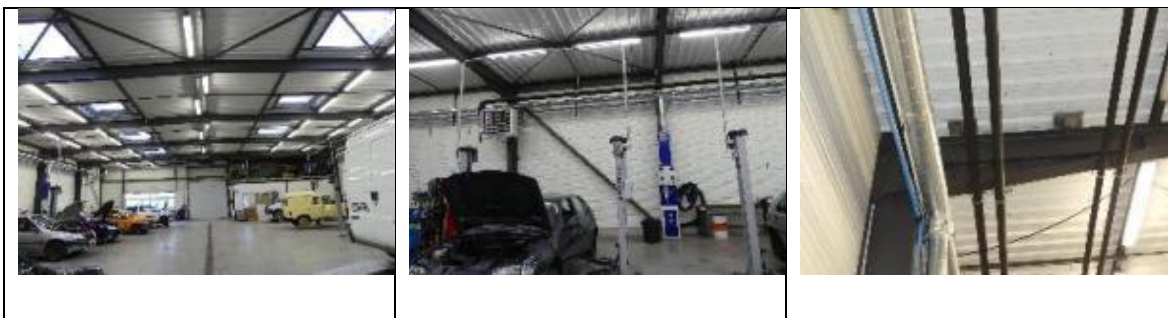
Figure 6-19 : Vue globale des portiques métalliques, de la palée de stabilité type diagonale et du rein de portique encastré.

Aucun dégât majeur n'a été relevé lors de la visite, toutefois il a été constaté sur une travée le flambement de quelques liernes et le déversement plus un désalignement des pannes par rapport aux autres. Une dissymétrie des charges portées par les portiques peut-être à l'origine de ce résultat : à l'extrémité du hangar, deux portiques supportent une pompe à chaleur de 1800kg disposée sur la toiture. Lors de la secousse tellurique, il y a suspicion que cet équipement ait induit une augmentation du déplacement des deux portiques la supportant.

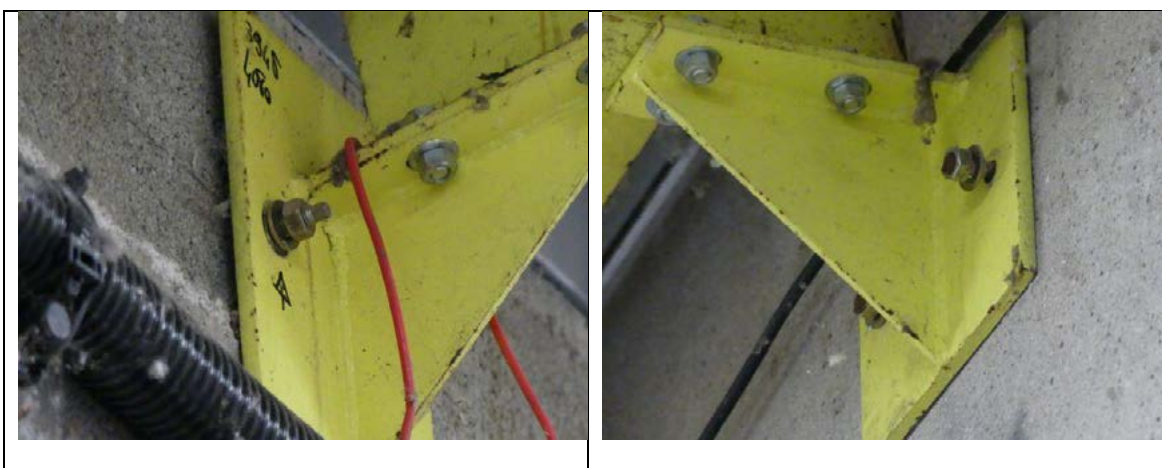
L'atelier Est est un ouvrage en maçonnerie avec une toiture en charpente métallique appuyée sur un mur en maçonnerie. La liaison poutre métallique/chaînage béton armé - tête de mur est réalisée par une platine métallique ancrée au moyen de chevilles métalliques à expansion de type goujons dans le mur (chaînage béton ?). Au droit de l'ancrage sont apparues des fissures et dégâts de type éclatement du mur ou début d'arrachement de la cheville. Lors de la secousse, les murs plus massifs ont imposé leur déplacement à la poutre. Les poutres métalliques se sont comportées comme des tirant-butons en stabilisant ces murs, provoquant une concentration d'efforts au droit des ancrages ce qui a entraîné soit l'endommagement du béton soit le desserrement des écrous de goujons ou le glissement/arrachement de ces derniers.

Figure 6-24 : Desserrement des écrous et glissement du goujon du support mur.

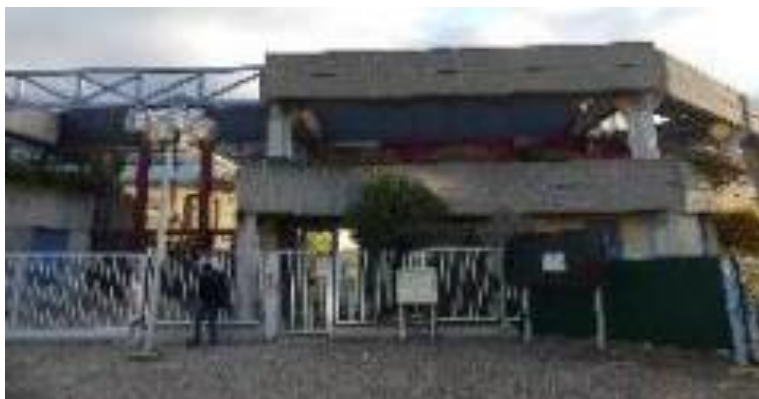
Le lycée polyvalent Xavier Mallet situé dans le quartier du Frayol - rue Frédéric Mistral - a subi des dommages sévères et sera a priori démolé pour reconstruction (selon les Services Techniques de la commune) vu l'ampleur des dégâts, ou conforté (selon le BET Betebat) par chemisage des poteaux endommagés.

Figure 6-25 : Vue de la façade principale lycée polyvalent Xavier Mallet, rue Frédéric Mistral - Quartier Frayol.

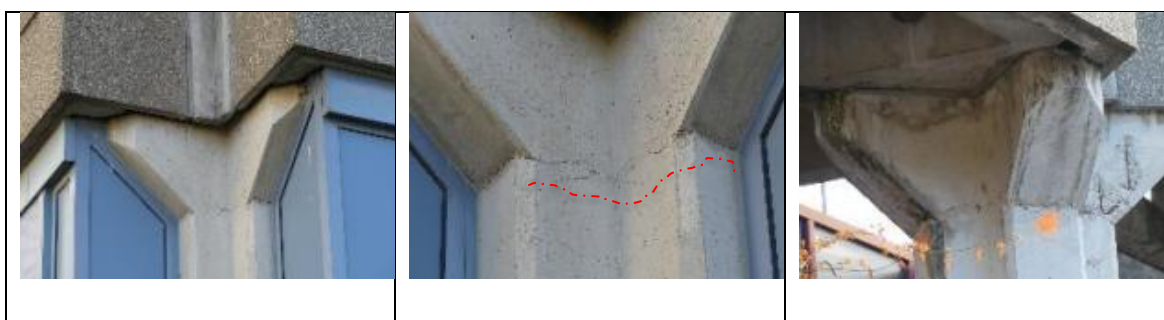
Le lycée est un bâtiment de type R+1 construit en 1991, il est doté d'une structure de type poteau poutre avec de nombreux éléments préfabriqués et les poteaux encastrés en pied. L'ensemble de l'édifice est fondé sur pieux. La structure de contreventement est de type poteaux encastrés en pied avec quelques voiles en béton armé. Lors de la secousse les cages d'escalier constituées de voiles plus rigides que le reste de l'ouvrage semblent avoir été le plus impactées. Par ailleurs, Les poteaux encastrés présentent des fissures de cisaillement en pied et en tête ; enfin, il a été constaté des déplacements différentiels entre la toiture et son supportage ; ceci peut être la cause d'une liaison par clavetage ou appui simple entre ces éléments de structure.

Figure 6-27 : Vue de poteaux préfabriqués, endommagés en tête.

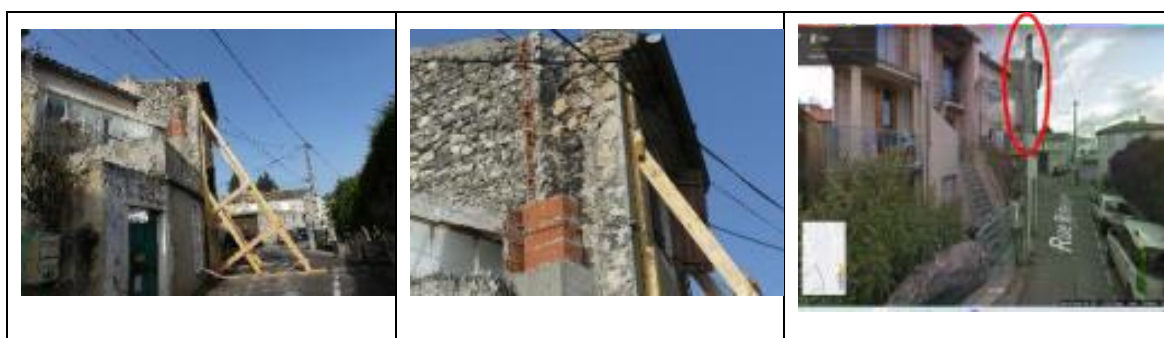
Le principe de l'accroche de ces cheminées semble être quasiment le même : une forme cylindrique creuse en brique accrochée au bâtiment par le biais de fers scellés dans le mur pignon et dépassant de l'ordre de 1 à 2 m la toiture. Lors de la secousse tellurique ces « chandelles » élancées subissent de forts déplacements en tête et se disloquent ou s'arrachent de leur support mur maçonné.

Figure 6-31 : Cheminée endommagée -quartier Frayol bas; à droite photo « Google Street view » avant séisme.

Comme indiqué dans le guide DGPR, à défaut de réduire la hauteur de la cheminée (limitée à 1,40 m maxi) ou remplacer le conduit en maçonnerie par un conduit léger, ou supprimer la cheminée, mesures les plus efficaces, il est possible de procéder à des renforcements listés partiellement ci-dessous pour éviter l'effondrement partiel ou total de la cheminée et une ruine de la toiture.

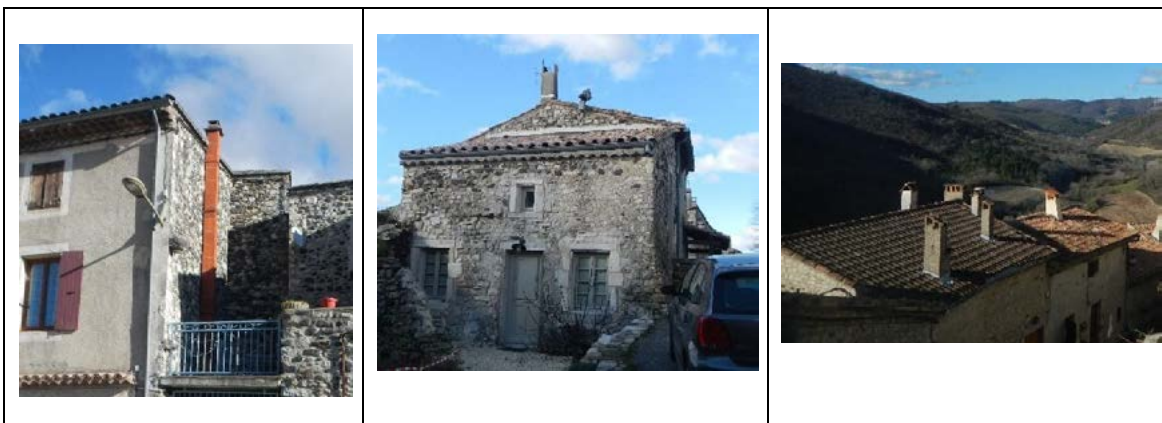
Figure 6-32 : Cheminée correctement tenue, non endommagée, Saint-Thomé, RD107, exemple de cheminée ayant perdu sa mitre et de cheminées intactes à proximité, Saint-Thomé.

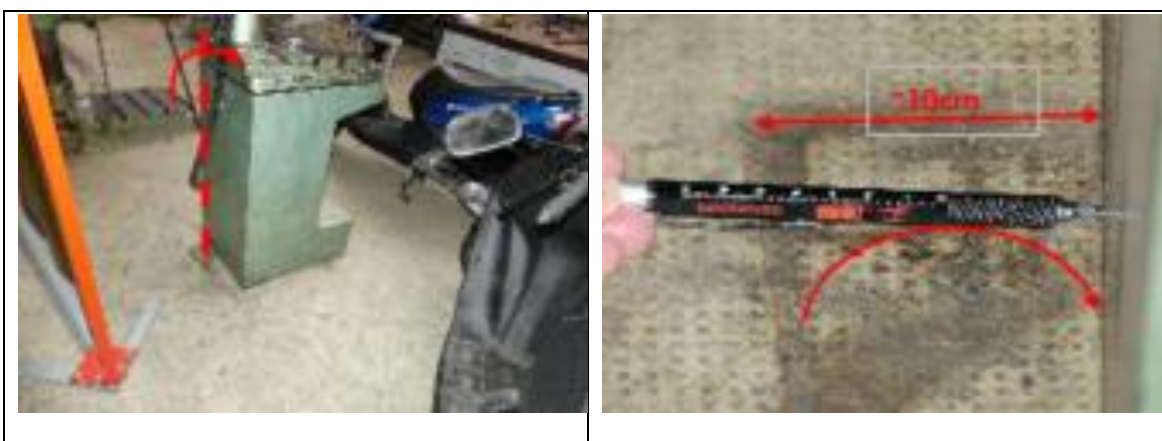
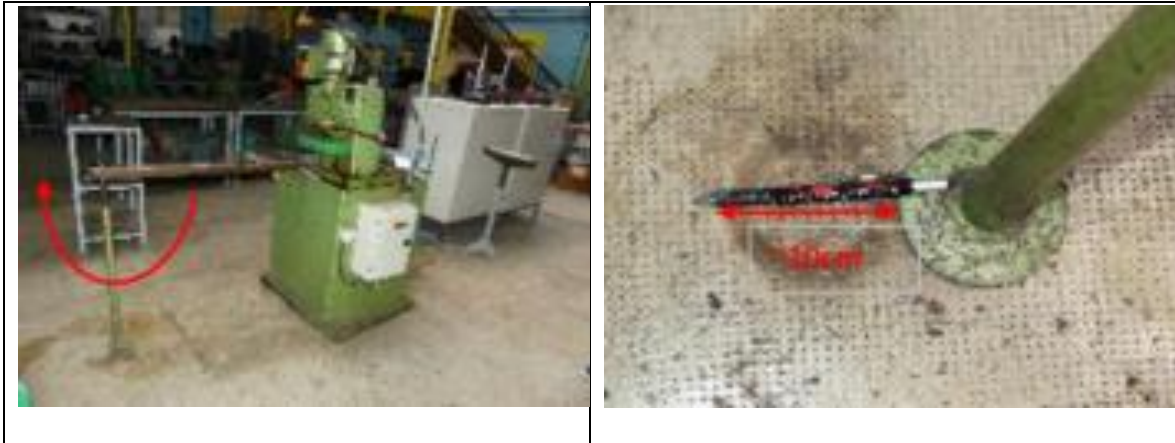
La visite des locaux a permis de constater que des équipements posés au sol tels que des machines utilisées par les lycéens pour leurs travaux, se sont déplacés tous dans la même direction dans un mouvement de rotation les déplaçant de leur position initiale latéralement d'environ 10 cm.

Figure 6-33 : Équipements ayant subi un déplacement et une rotation par rapport à la position initiale.

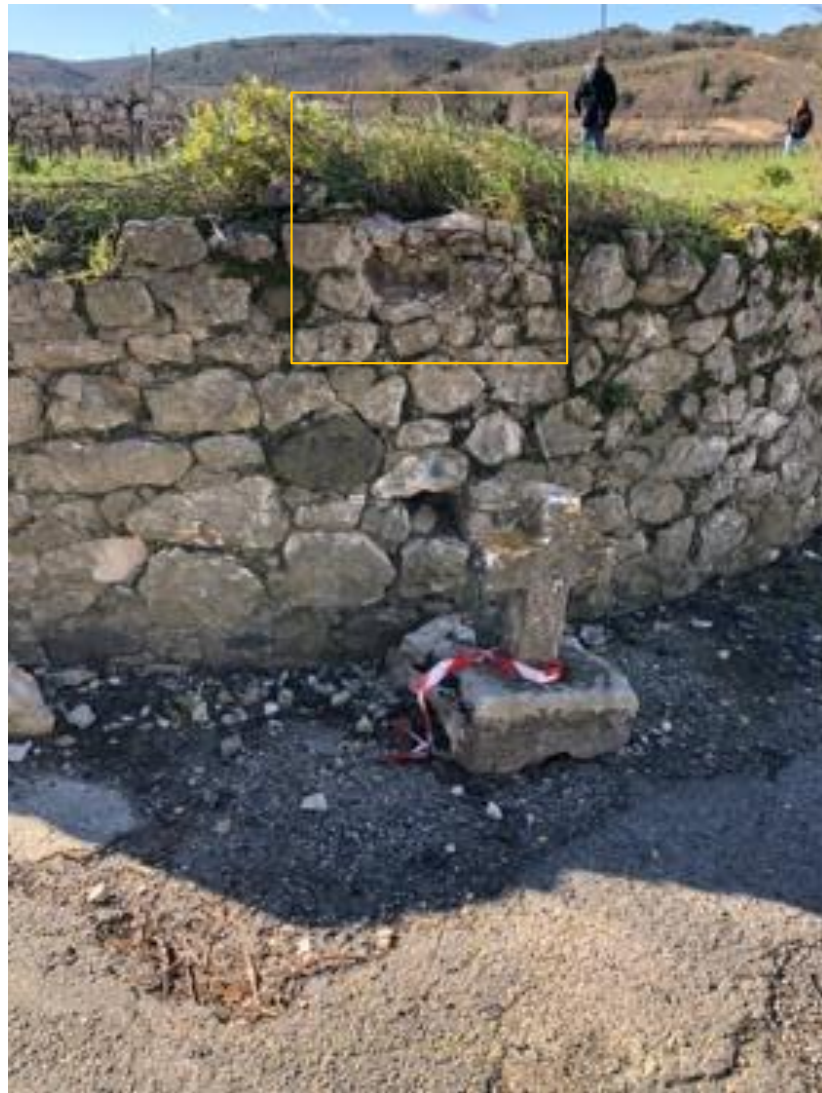
Il est à noter également que la croix en pierre à l'entrée du village de la Rouvière est tombée suite au séisme.

*Figure 6-36 : Croix – village de la Rouvière.*

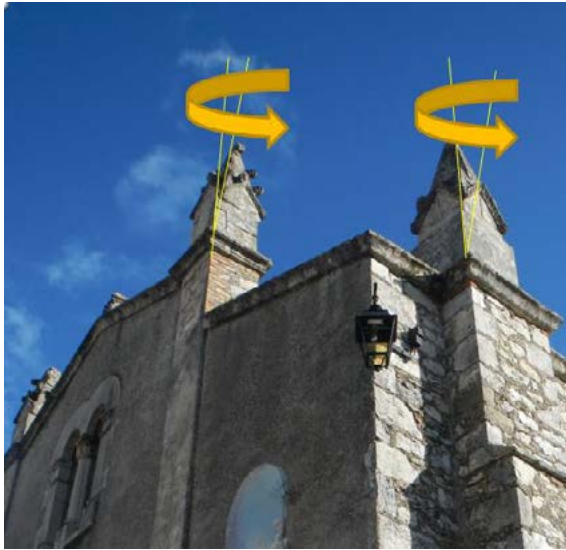
Eglise de Saint-Thomé - Les décorations en forme de pyramide ont pivoté sur leur socle d'environ 20°

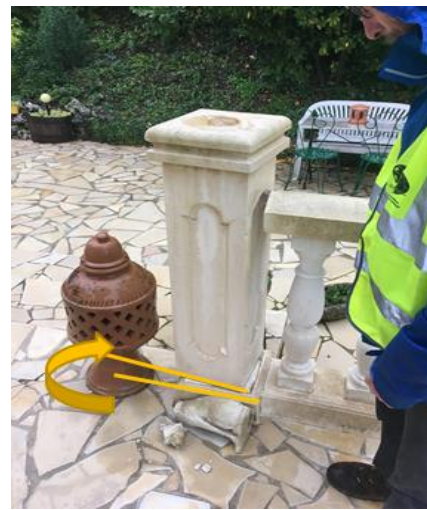
Le Teil - Pilier ayant pivoté, rue Joseph Lapierre

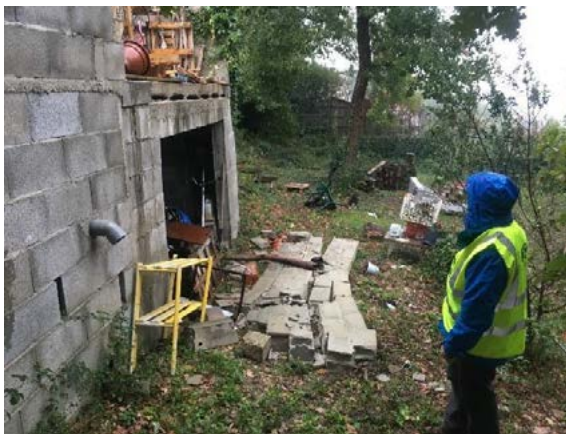
Le Teil, rue Joseph Lapierre : de mur parapet ayant basculé (phénomène hors plan)

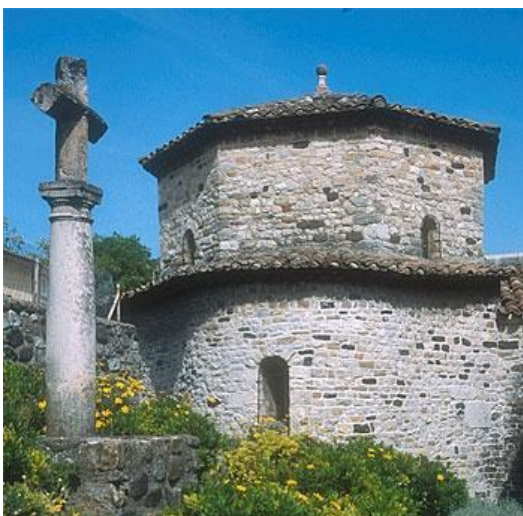
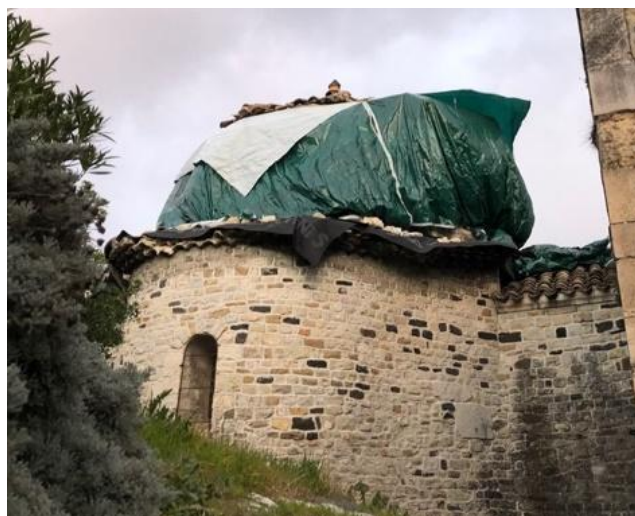
Comme le montre la figure (Figure 6-44), le baptistère a été fortement touché par le séisme, notamment sa partie hexagonale.

Cette défaillance peut être liée à la variation de rigidité en élévation (transition toit en appentis, partie en octogone) ainsi qu'à l'âge du matériau de maçonnerie. Il est à noter néanmoins que le baptistère a fait l'objet de restaurations entre 1872 et 1878. Il semblerait également qu'une décohésion entre le remplissage ancien et la partie refaite de la maçonnerie ait eu lieu (voir photo AFP – Figure 6-44)

Figure 6-44 : Dommages sur la toiture du baptistère (photo avant séisme extraite de : <http://www.patrimoine-ardeche.com/visites/melas.htm>, photo sans bache AFP- Jeff Pachoud).

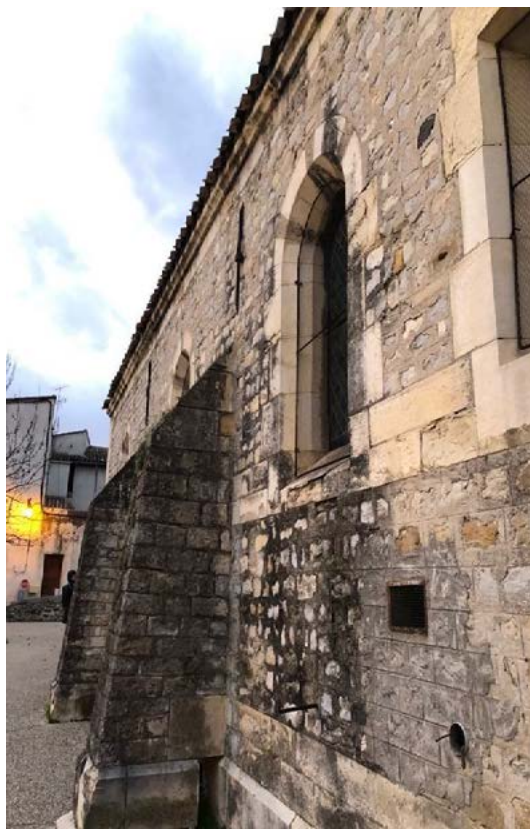
On pourra noter parmi les éléments ayant sans doute permis à la structure de résister la présence de tirants et de contreforts (Figure 6-46).

*Figure 6-46 : Tirants et contreforts sur l'église Saint-Etienne de Mélas.*

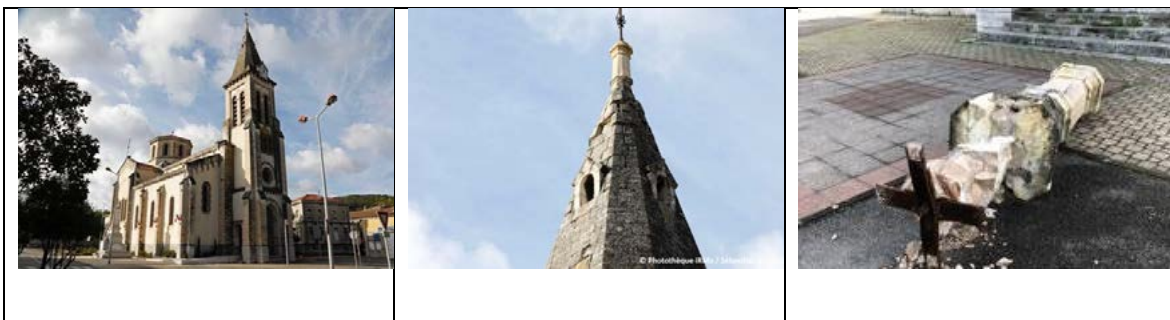
Figure 6-48 : Église Notre-Dame de l'Assomption après le séisme et avant les travaux de sécurisation (vue « Google street view ») –support de la croix déposé sur le parvis de l'église.

Pour sécuriser la zone extérieure autour de l'église, le support de la croix a été démonté et déposé sur le parvis de l'église Figure 6-48.

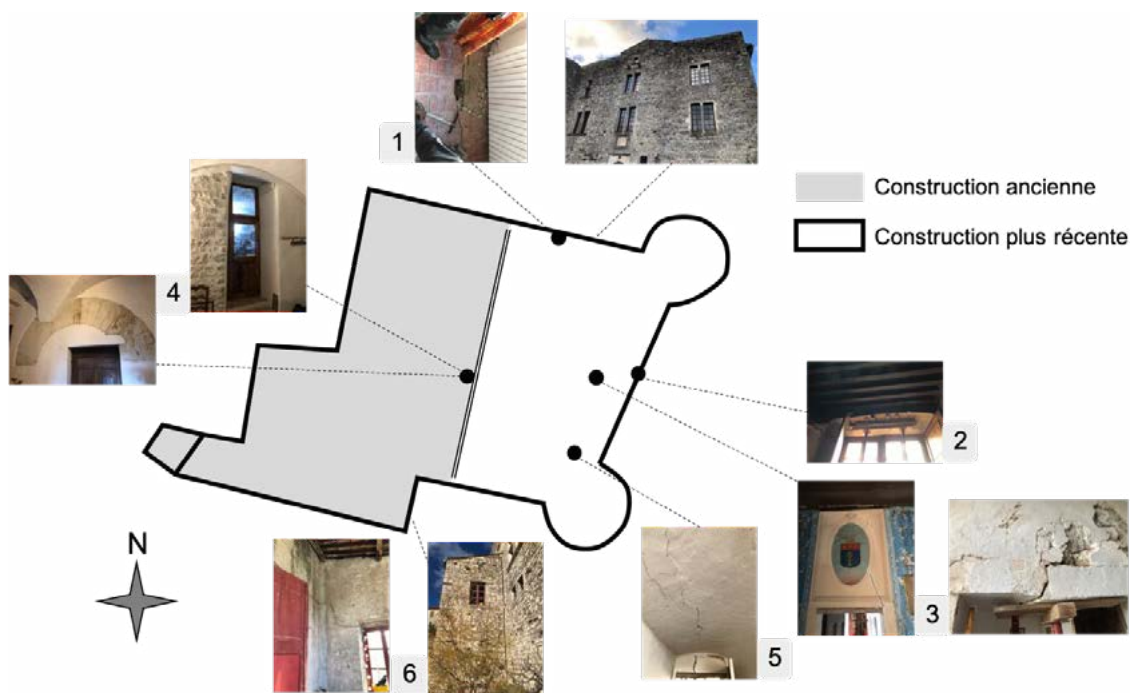
Figure 6-51 : Vue d'ensemble du château de Saint-Thomé et points particuliers.

Des traces à l'intérieur du bâtiment (par exemple n°4) montrent la présence d'un édifice plus ancien sur lequel ont été ajoutées des parties plus récentes.

Le château a été fortement impacté par le séisme avec l'observation de nombreuses fissures (apparition de fissures ou augmentation de l'ouverture des fissures existantes) (par exemple n°5 et 6). De nombreux linteaux ont subi des désordres nécessitant la mise en place de soutènements d'urgence. Ces ruptures peuvent être liées à la présence d'une composante verticale importante sur le séisme et dans certains cas, à des transferts de charge trop importants sur le linteau par des appuis positionnés au droit du milieu du linteau.

Parmi les dégradations les plus critiques pour le monument, un mouvement global de la façade Nord est constaté avec des fissurations importantes à l'intérieur au niveau de la tomette (voir n°1).

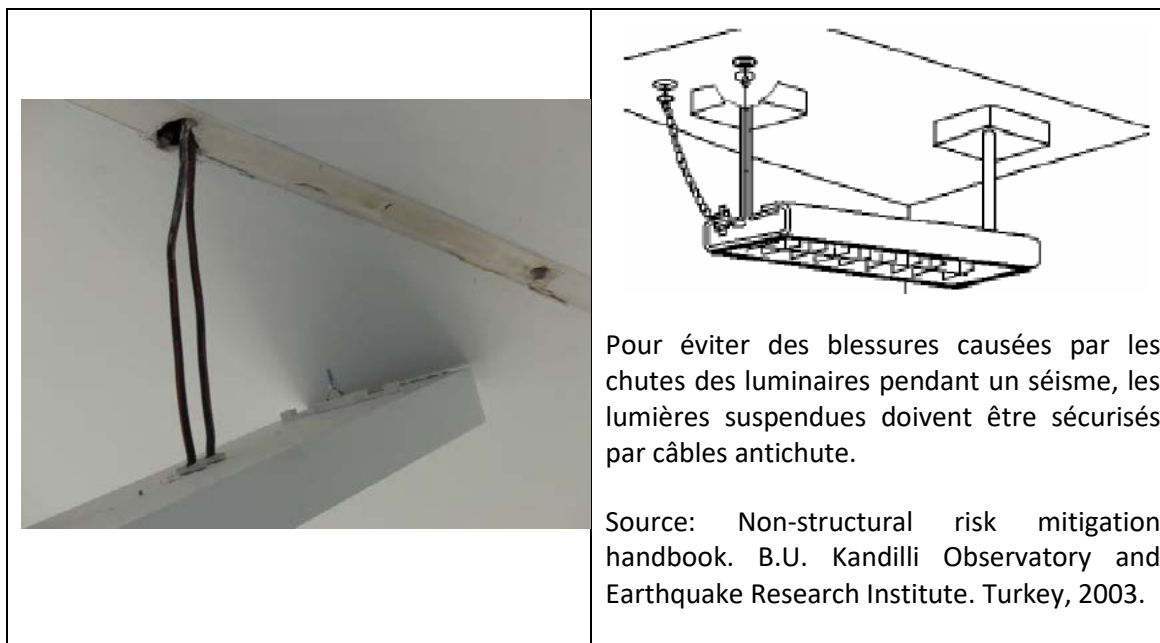
Figure 7-8 : A gauche : exemple de dégâts sur un luminaire; à droite : préconisations issues du Guide DGPR.

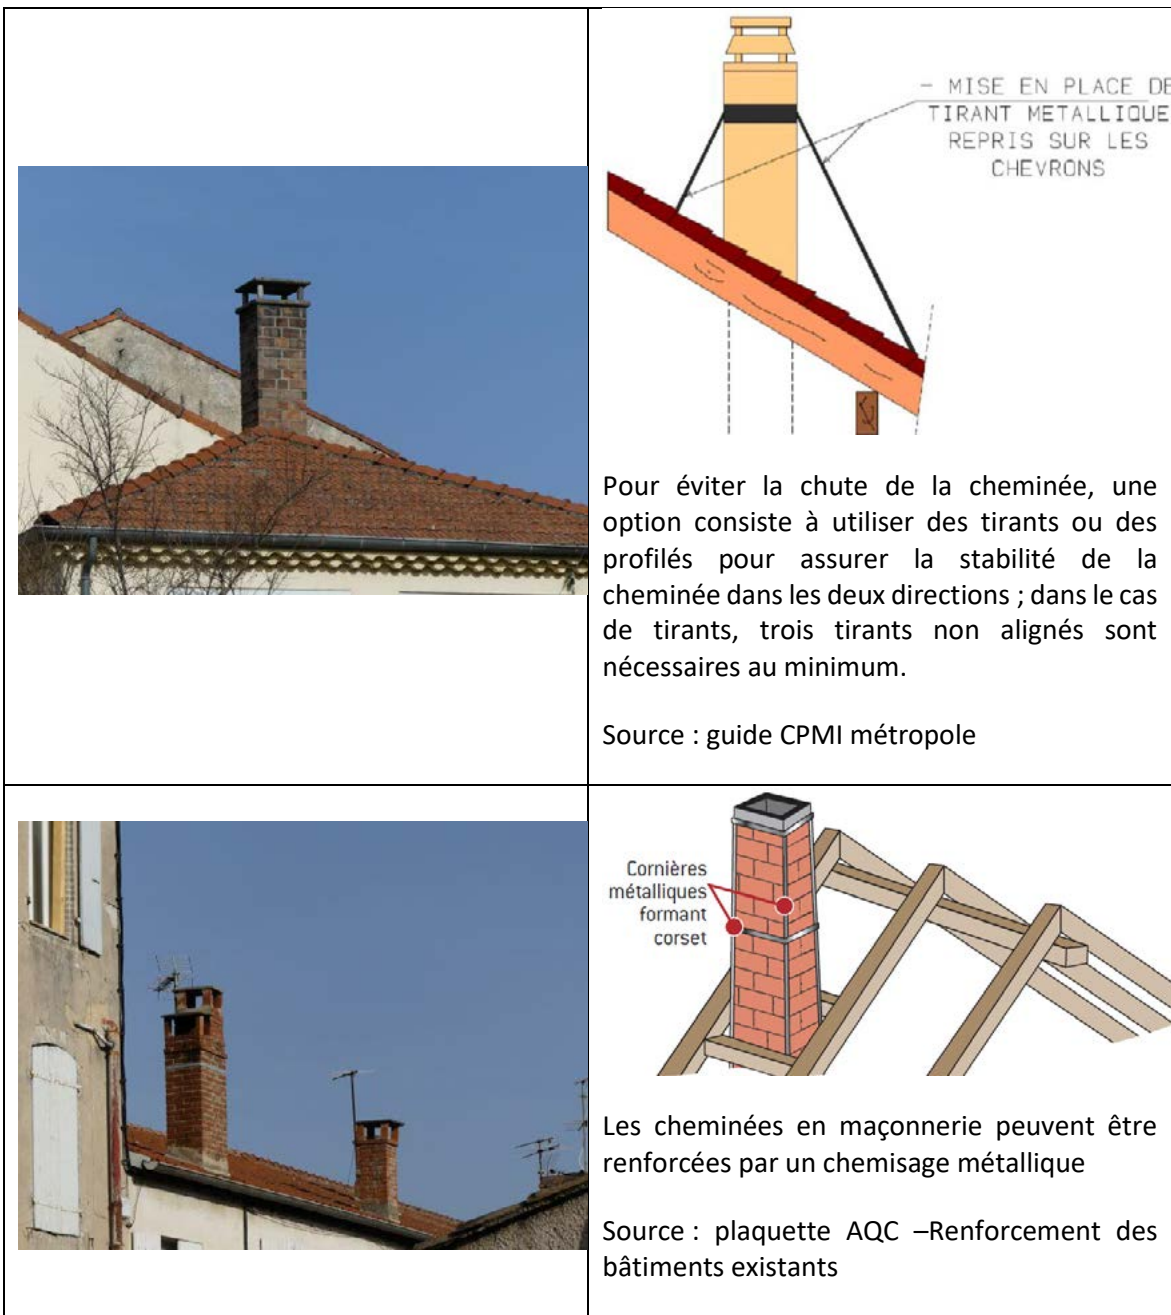
Figure 7-9 : A gauche : exemples de cheminées de hauteur limitée ou avec chemisage métallique vues au Teil; à droite : préconisations issues du Guide DGPR associées.

Les objectifs à atteindre sont de réduire la masse de la cheminée mise en vibration lors d'une secousse sismique et éviter la rupture fragile du conduit, renforcer les connections entre la charpente et la cheminée.

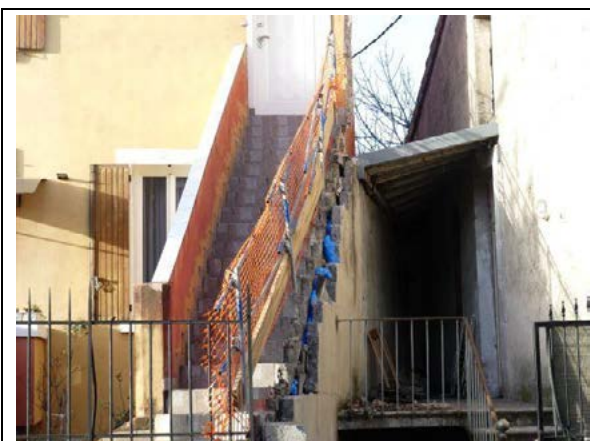
Figure 7-10 : A gauche : exemple de dégâts sur un garde-corps en maçonnerie; à droite : préconisations issues du Guide DGPR.

Le garde-corps en maçonnerie alourdit l'escalier : à remplacer par un garde-corps plus léger ou à sécuriser avec des chaînages horizontaux et verticaux et fixations adéquates avec la structure.

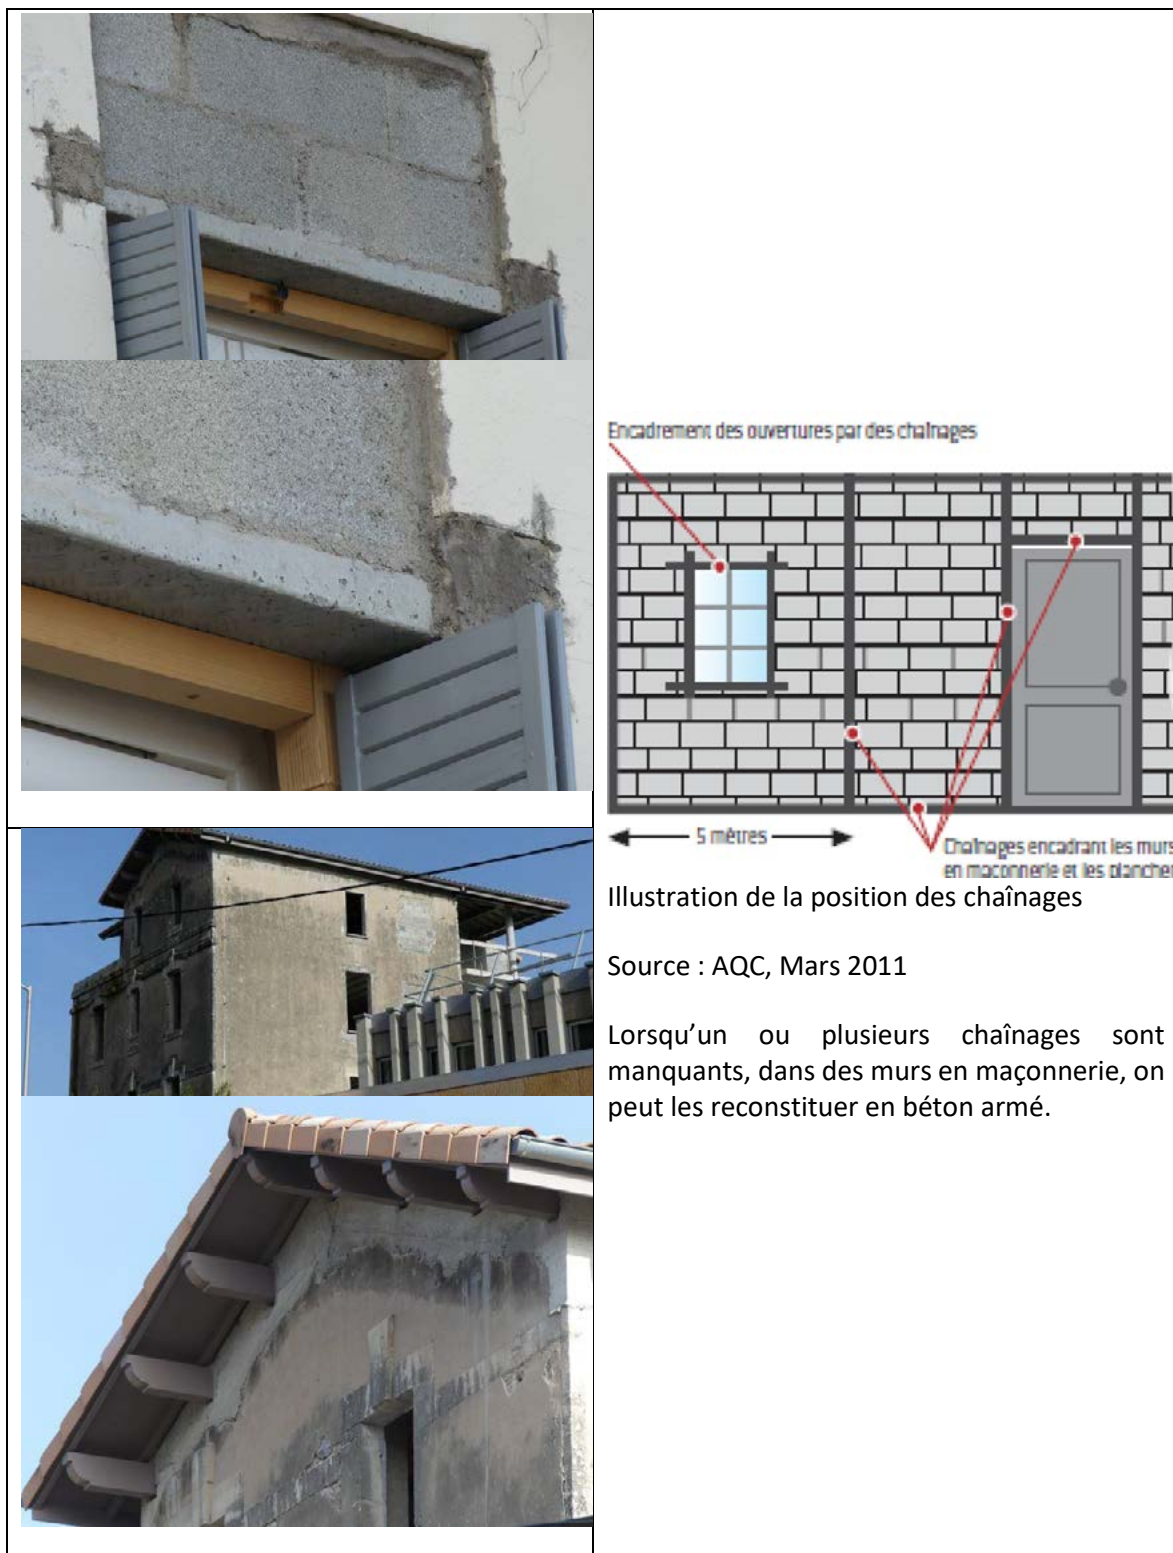
Figure 7-12 : A gauche, de bas en haut : exemple de travaux de mise linteau béton en encadrement de fenêtre ; exemples de travaux de réalisation de chaînage en béton armé de couronnement de mur en combles ; à droite : préconisations issues du Guide DGPR.

L'objectif à atteindre est de prévenir l'effondrement des murs en maçonnerie non armée en rajoutant des chaînages horizontaux et verticaux, liaisonnés aux fondations, ainsi qu'entre eux et aux planchers.

Lors des travaux sur le bâti comme sur les cas vus au Teil et illustrés dans la figure ci-dessous, cette solution peut être mise en place par réalisation de chaînages coulés sur place ou d'encadrement par mise en place de linteau préfabriqué.
