## Association Française du Génie Parasismique : rapport de la mission du séisme du Teil du 11 novembre 2019 (Ardèche)

de la mission du séisme du Teil du 11 novembre 2019 (Ardèche)

**Novembre 2020**

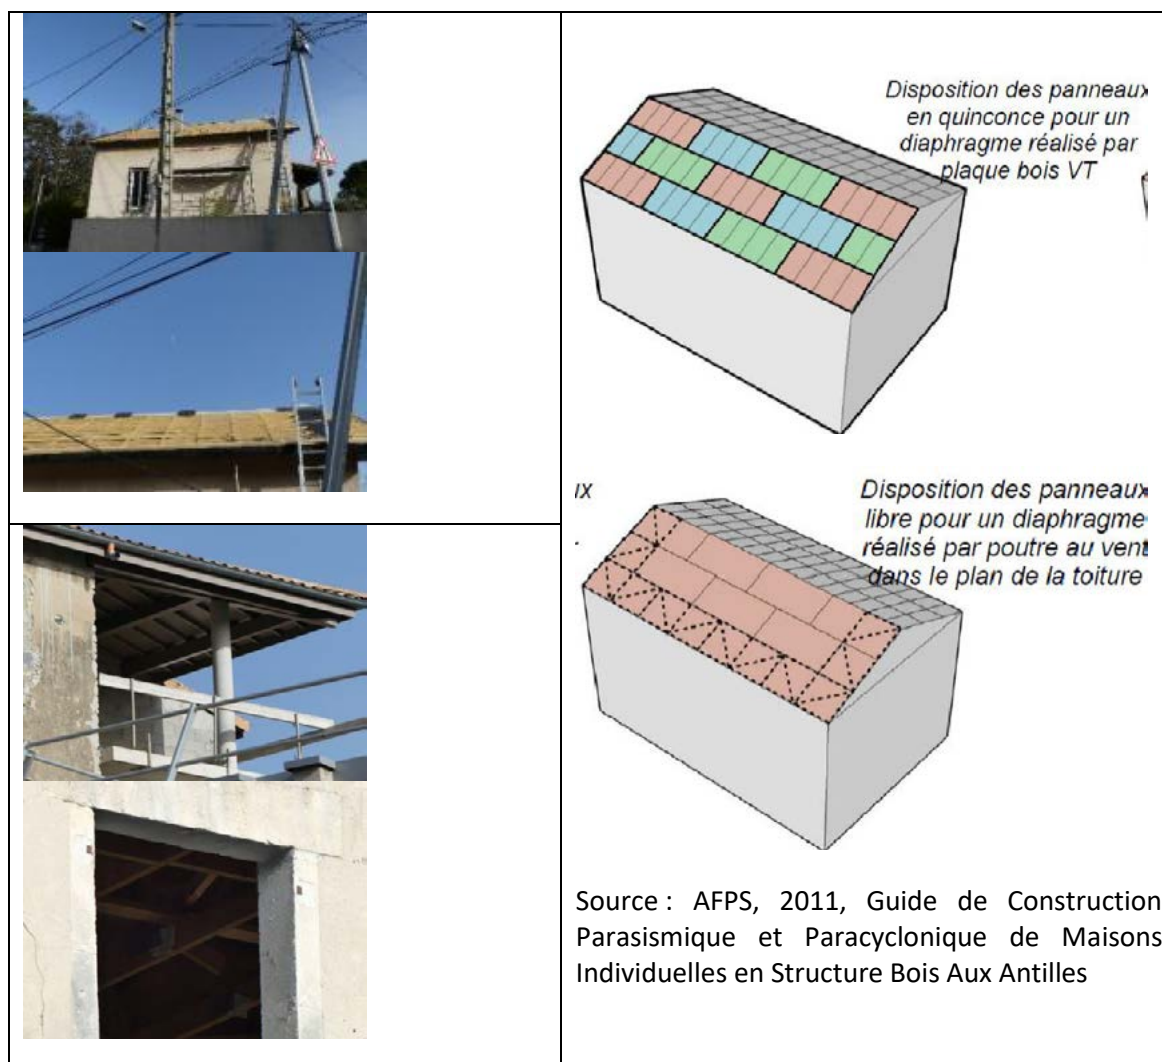
Figure 7-13 : A gauche : exemples de travaux de reprise de la toiture avec mise en place de panneaux OSB en sous toiture et de liteaux avant la pose des tuiles ; à droite : préconisations issues du Guide DGPR.

L'objectif à atteindre est d'augmenter la raideur horizontale du volume de toiture et d'assurer la transmission des efforts horizontaux aux murs primaires en installant une membrane composée de panneaux et/ou poutres au vent.

Lors des travaux de toiture comme ici sur des maisons au Teil dans la figure ci-dessous, cette solution peut être mise en place par réalisation d'un diaphragme par voile travaillant en OSB.

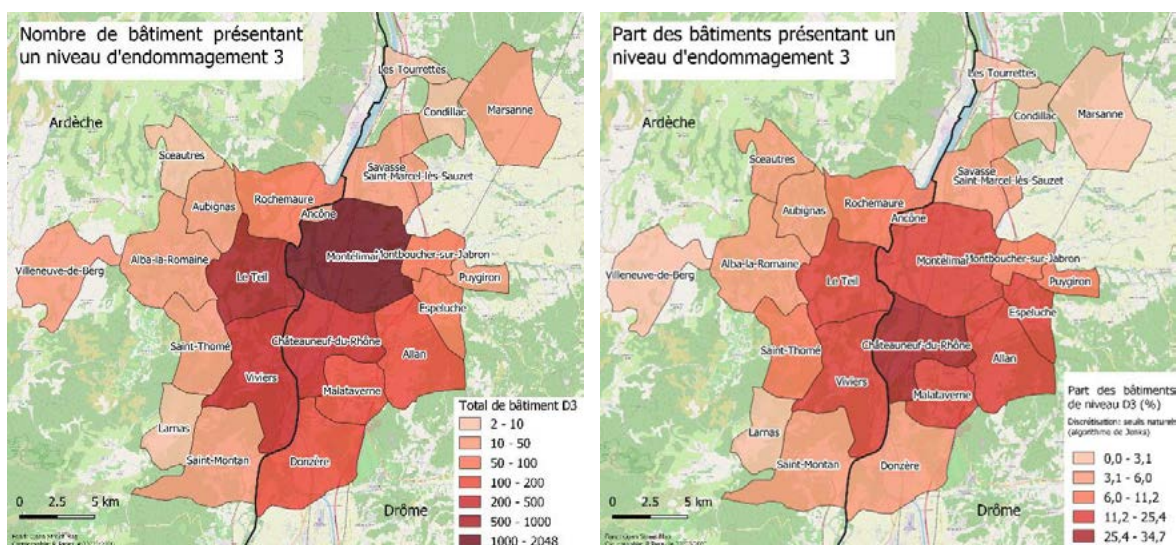
Les simulations sont assez proches des observations du GIM, mais surestiment l'intensité sur plusieurs communes (Sceautre, Malataverne, Aubignas, Montélimar, Espeluche, Allan). On note sur la carte du GIM que 3 de ces communes apparaissent comme moins affectées localement que les communes limitrophes (elles forment des taches plus claires). Par ailleurs les résultats relatifs à la commune la plus peuplée, Montélimar, sont aussi surestimés, en intensité et en nombre de bâtiments endommagés. Les communes de la Drôme, proches du cercle 16km (situées entre 12 et 20km de l'épicentre) offrent des résultats de simulations surestimés de façon assez significative ; c'est moins flagrant côté ardéchois.

Les deux cartes suivantes montrent les dommages estimés en nombre de bâtiments par niveau d'endommagement. On retrouve la surestimation des dommages côté drômois.

Figure 11-1 : Carte des dommages simulés par commune pour un niveau d'endommagement supérieur à D3 (fissures importantes) en nombre de bâtiments et en %.
