Association Française du Génie Parasismique : rapport de la mission du séisme du Teil du 11 novembre 2019 (Ardèche)

de la mission du séisme du Teil du 11 novembre 2019 (Ardèche)

Novembre 2020

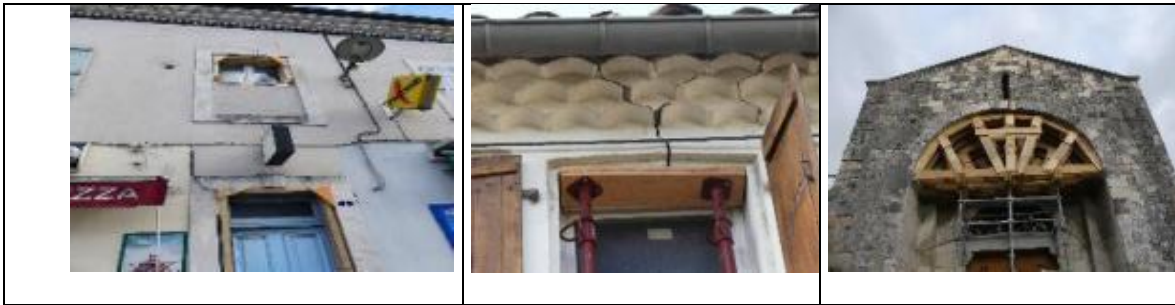
Figure 5-2 : Étalement provisoire de linteaux ou voutes (Eglise de Mélas).

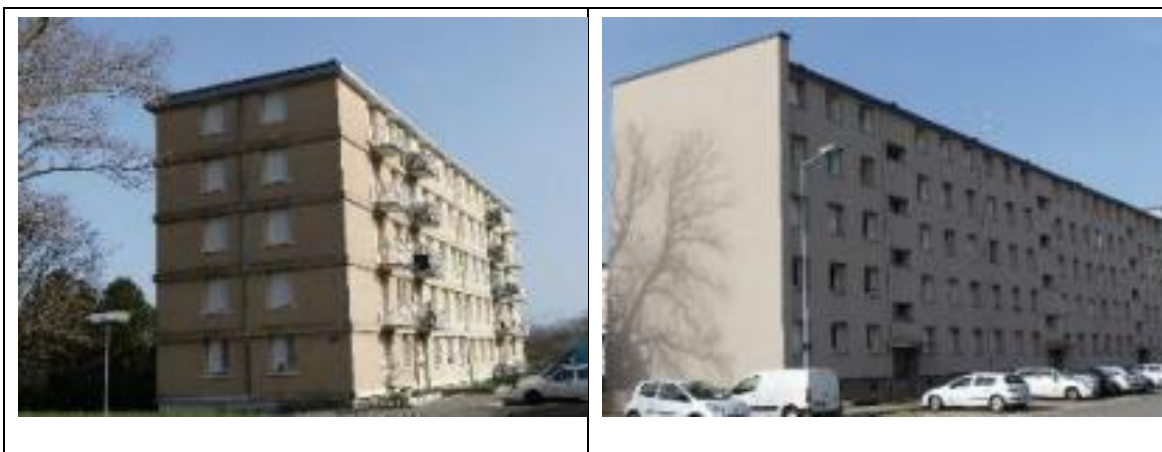
Les bâtiments d'habitat collectif dans l'ensemble réalisés en béton armé n'ont pas subi de désordres majeurs ; les ouvrages vus ne présentent pas de dégâts apparents significatifs et visibles de l'extérieur. Ce constat a été confirmé par les différents intervenants rencontrés sur place et ayant fait l'objet d'interviews.

Figure 6-11 : Exemple de bâtiment en béton armé R+4 -collectif habitation, rue Adrien Jouve, quartier Frayol.

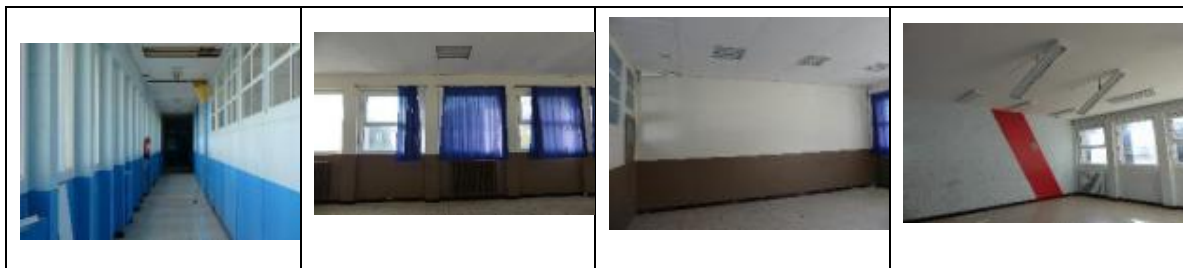
Figure 6-14 : De gauche à droite : vue façade nord couloir du 1^{er} étage Blocs 1 et 2 ; vue façade sud salle au 1^{er} étage ; vue mur refend salle au 1^{er} étage ; vue salle au rez-de-chaussée.

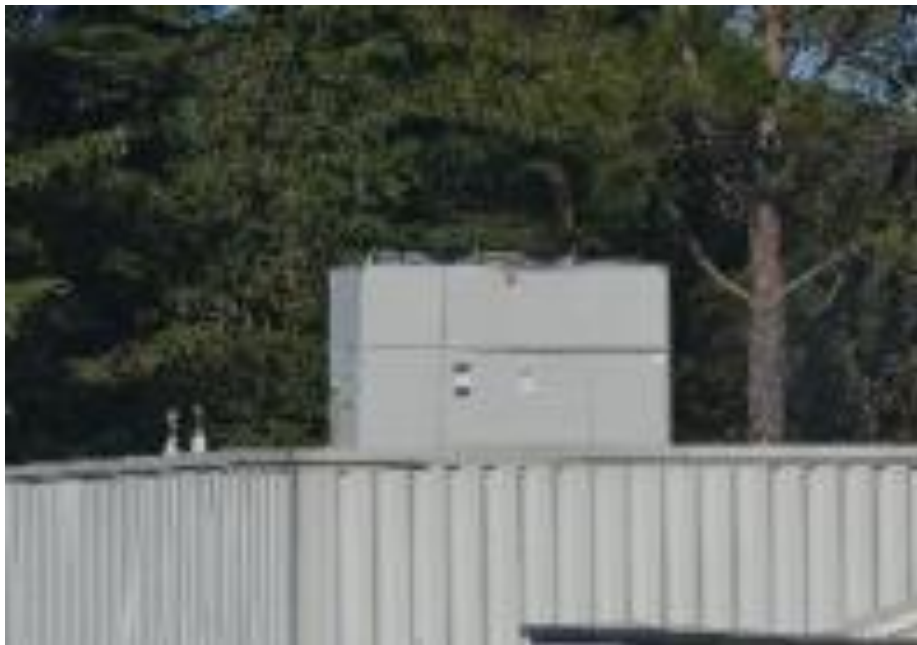
De même, il nous a été signalé que la pompe à chaleur de 1 800 kg posée sur la toiture métallique de l'annexe Atelier lors de sa mise en mouvement s'est déplacée de son socle tout en sollicitant les portiques métalliques support (6.2.2).

Figure 6-34 : Pompe à chaleur sur la toiture d'un bâtiment métallique de mécanique.

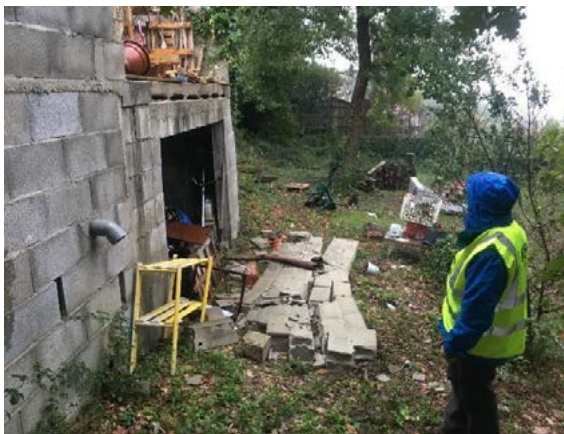
Le Teil, rue Joseph Lapierre : de mur parapet ayant basculé (phénomène hors plan)

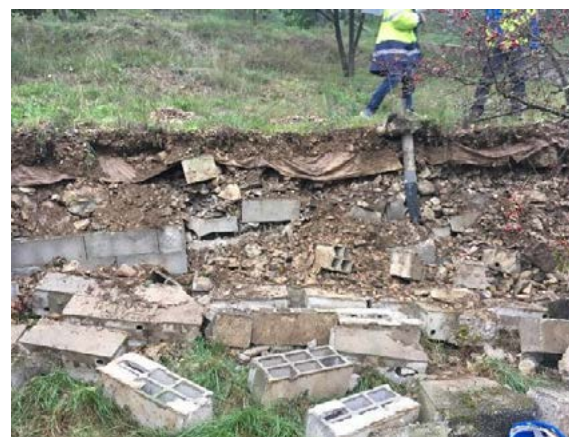
Le Teil, rue Joseph Lapierre : ruine hors plan d'un mur de soutènement de 1m de haut en maçonnerie

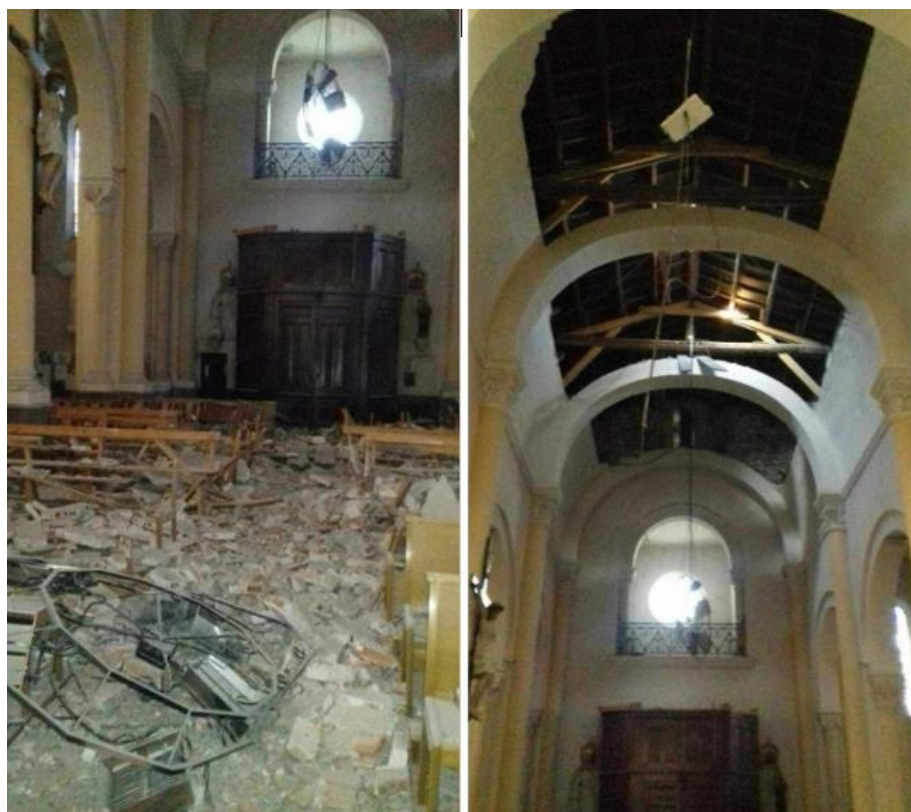
Des dégâts importants ont pu également être observés à l'intérieur de l'église avec une chute de la voûte (Figure 6-49).

Figure 6-49 : Effondrement de la voûte à l'intérieur de l'église Notre-Dame de l'Assomption (photo <https://www.azurseisme.com/Seisme-de-Montelimar.html>).

Etant donnée la position des fermes, les voûtes n'ont pas de rôle structurel et sans doute un liaisonnement faible avec les arcs. La composante verticale observée peut être à l'origine des dégâts observés par décharge des actions gravitaires stabilisatrices de la voûte.
