Crypte de la collégiale de Faye-la-Vineuse.

Rapport de sauvetage urgent

Crypte de la collégiale Saint-Georges

JUIN 2015

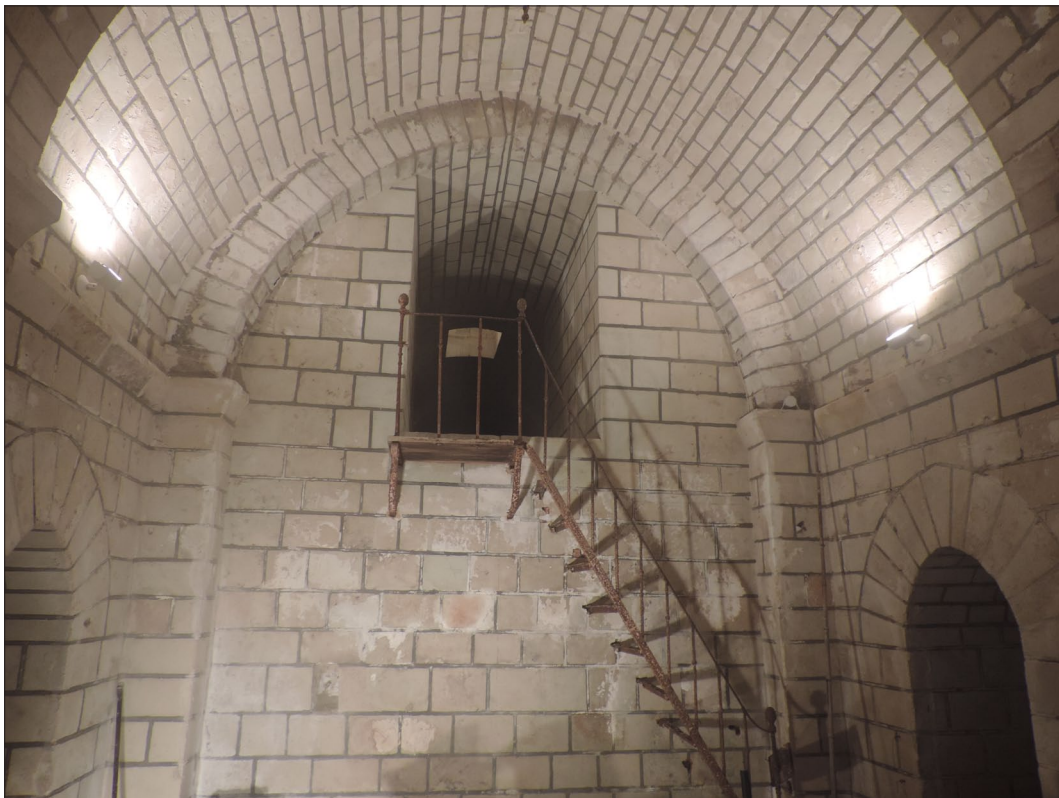
Figure 21 : Vue de l'accès percé au 19^e siècle entre la crypte et le caveau situé sous la croisée du transept

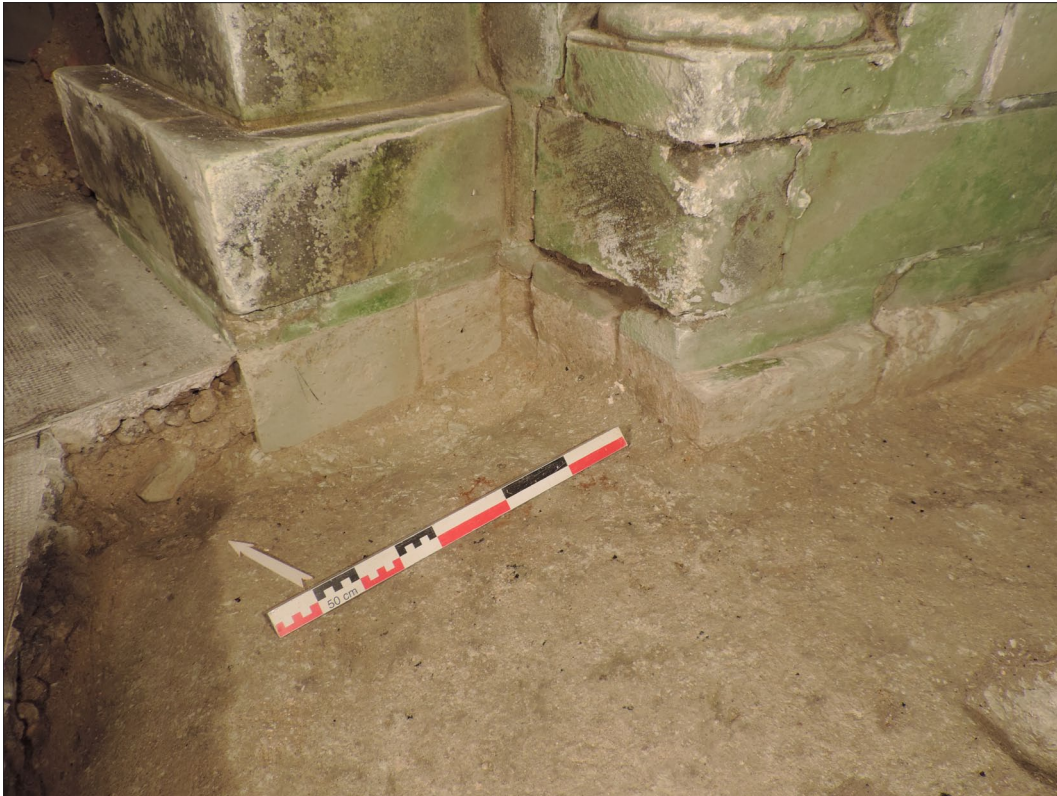
datant vraisemblablement de la grande période de restauration de la fin du 19^e siècle. Dans le sondage 4, on observe clairement la reprise en sous œuvre de la base de colonne dont les pierres ont été entièrement changées durant cette phase de travaux récents (US 311, [fig. 29](#)).

Figure 29 : Vue de la base de colonne reprise en sous-œuvre au 19^e siècle, dans le sondage 3

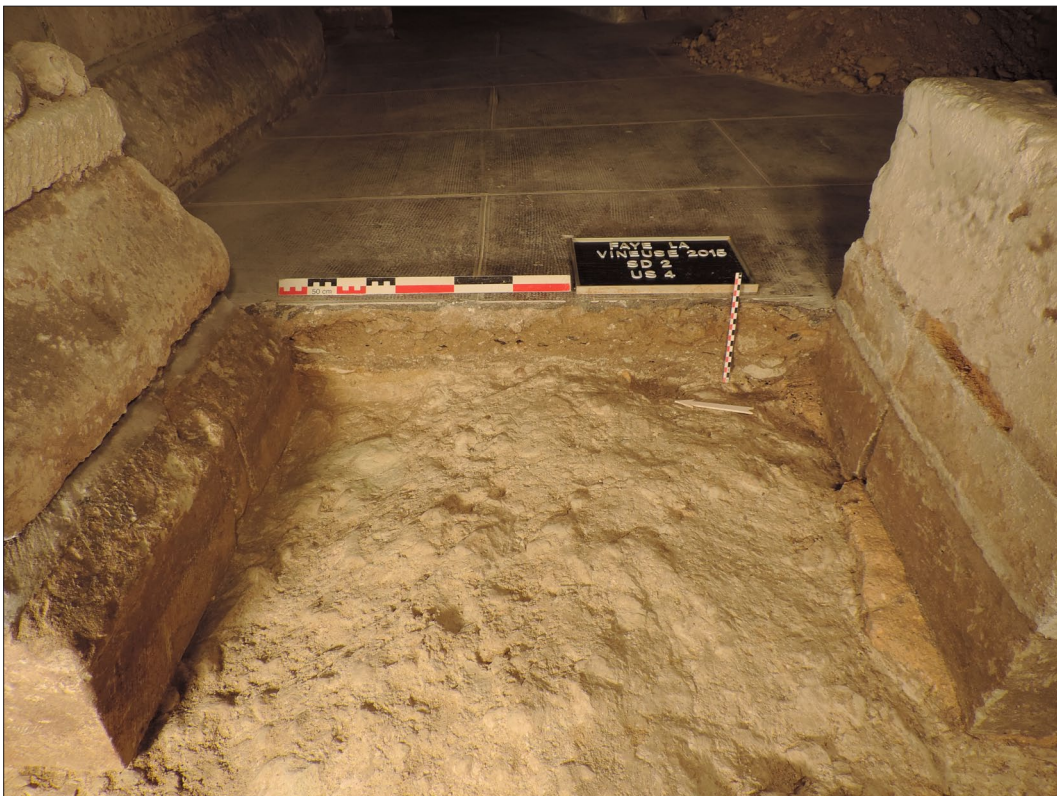
Figure 32 : Vue de la coupe est du sondage 2 entre deux colonnes du déambulatoire. On note la différence de mise en œuvre de part et d'autre

Dans les sondages 2 et 4, des indices de l'existence de plusieurs phases de construction ont été relevés. En sondage 2, une différence de la composition du mortier entre le mur du chœur (UA 208, US 205) et celui du déambulatoire (UA 207, US 203, [fig. 22 et 32](#)) est observable. Le premier est comme décrit ci-dessus, tandis que le second est un mortier de couleur orangé, plus riche en matériaux grossiers, en charbons de bois et en chaux. Par ailleurs, une différence des hauteurs d'assises d'environ 10 cm est observable entre les deux bases de colonnes de part et d'autre du couloir du déambulatoire. Bien

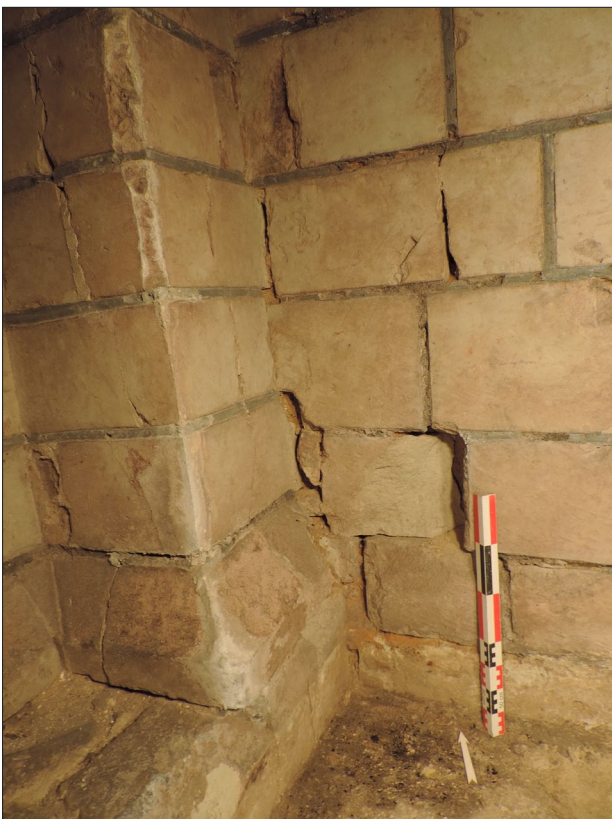
Dans le sondage 4, on distingue plus nettement deux phases de construction dont le collage se trouve à l'angle entre le support de l'arc doubleau de la porte d'accès à la crypte et le mur nord du déambulatoire ([fig. 34](#)). On y perçoit les blocs de moyen appareil du déambulatoire (UA 406) nettement insérés dans le piédroit de porte (UA 409), la présence de moellons comblant les trous, ainsi qu'un non-respect des hauteurs d'assises. Cette observation se trouve confirmée par la fouille puisque deux petites « tranchées » de fondation différentes ont été perçues (US 407 ; US 408, [fig. 28](#)), avec une relation stratigraphique conforme aux observations sur les élévations. Les données du sondage 4 indiquent donc une construction (ou reconstruction) postérieure du mur extérieur du déambulatoire à celui de la porte d'accès depuis l'escalier à vis. Par ailleurs, au-dessus du sondage 4, on remarque une baie en plein cintre bouchée, dont

[Figure 34](#) : Vue du collage entre le mur du déambulatoire et le piédroit de l'arc doubleau de l'accès à la crypte, sondage 4

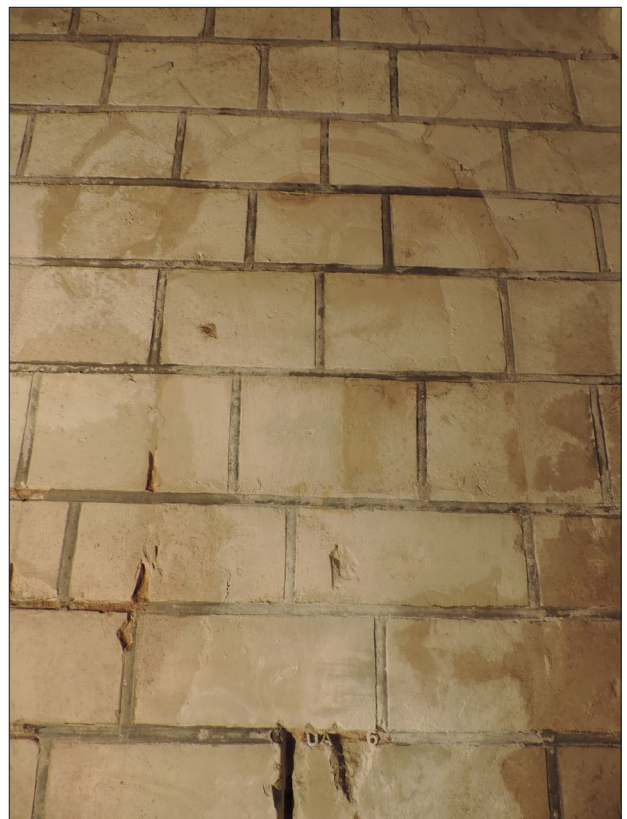
[Figure 35](#) : Vue de la trace de baie romane bouchée dans la partie nord du déambulatoire, à proximité du sondage 4

les traces sont visibles malgré le bouchage au plâtre des joints anciens au 19^e siècle. Cette trace de baie bouchée est également perceptible de l'autre côté du mur sur le parement extérieur du déambulatoire (fig. 35, 36). Ce parement extérieur, peut-être moins ici restauré qu'ailleurs, présente une complexité indiquant un grand nombre de remaniements architecturaux au cours du temps, certainement dès la période romane.

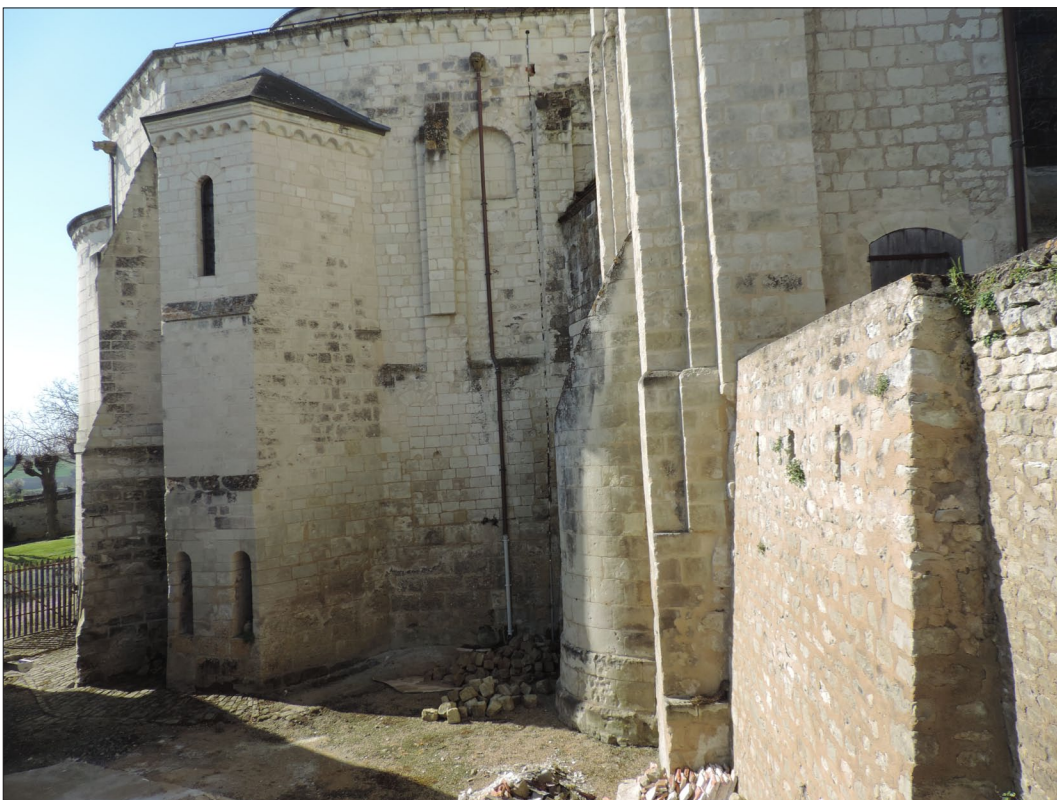
Figure 36 : Vue du parement extérieur de la partie nord-ouest de la collégiale. On note les multiples traces des différentes phases constitutives de l'état actuel du chevet de l'église

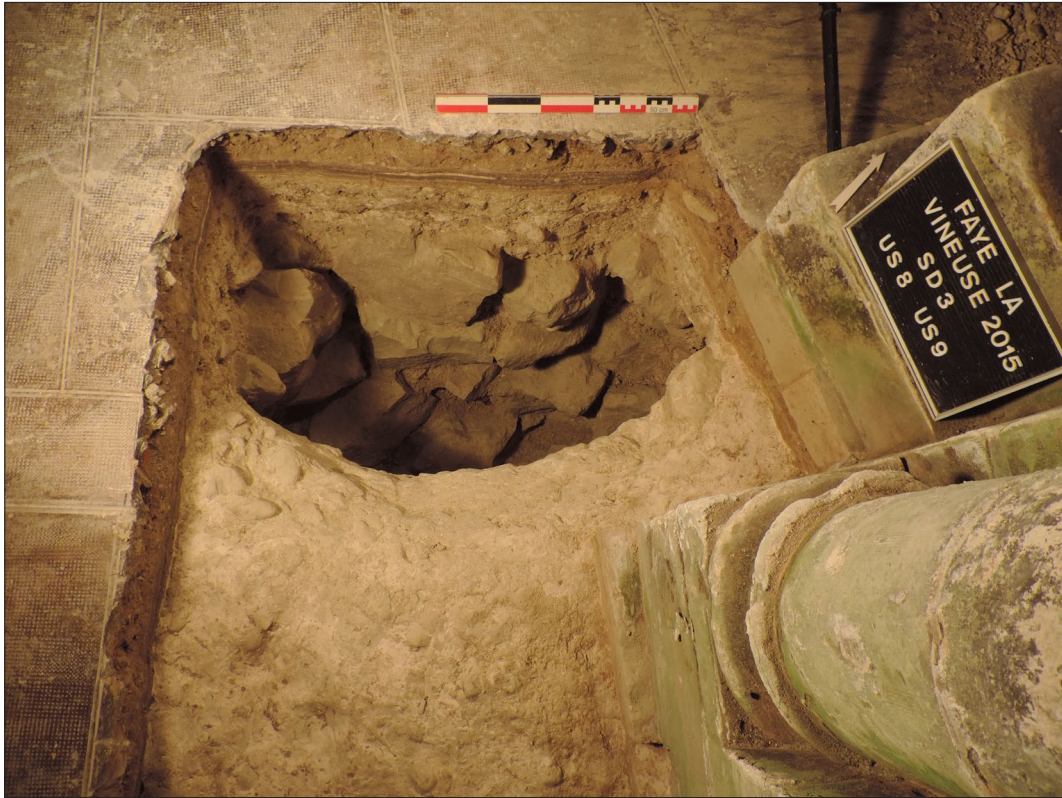
Dans le sondage 3, sous la couche de mortier US 306, liée à l'élévation du mur de la chapelle axiale (UA 312), est apparu la trace d'un large creusement circulaire (F2), ainsi antérieur à la construction du déambulatoire (fig. 37). Le diamètre restitué à partir de la partie découverte dans le sondage est d'environ

Figure 37 : Vue de la fosse F3, sondage 3

de limons bruns. Pour des raisons d'exiguïté, la fouille de la fosse F2 n'a pu être menée que sur 1,10 mètre de profondeur, sans atteindre le fond. La forme des parois indique un profil tronconique qui invite à interpréter la structure comme un silo d'assez grande taille. Malheureusement, le seul objet découvert à l'intérieur est faunique : un os long complet (suidé ou capriné, lot 15). Le reste du comblement s'est avéré complètement stérile.

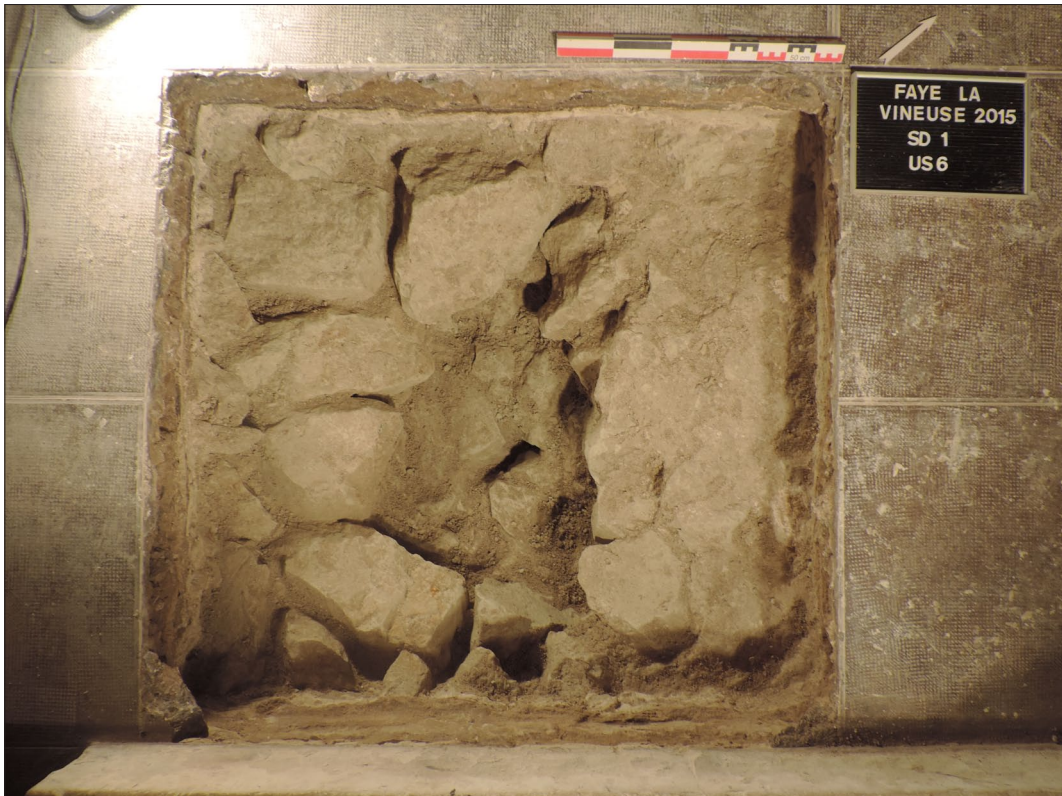
Figure 38 : Vue du sondage 1 en fin de fouille, avec le terrain naturel remanié en fond de sondage

Ces observations peuvent éclairer celles du sondage 1. En effet, dans ce sondage, les niveaux de sols fonctionnant avec la crypte surmontent un niveau de terre naturelle remaniée, ressemblant fortement au comblement de F2 (fig. 38) : niveaux marneux avec gros blocs et des poches de limons bruns. À l'intérieur quelques inclusions de céramique d'os et de charbons, indiquent que le niveau est anthropique. Cependant, aucun bord de creusement n'a été repéré dans le sondage. Fouillée

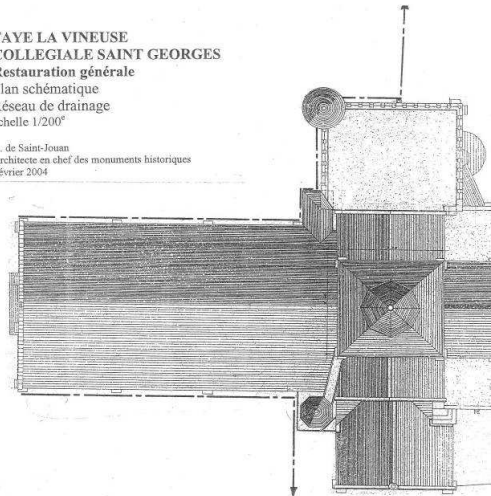
FAYE LA VINEUSE
 COLLEGIALE SAINT GEORGES
 Restauration générale
 Plan schématique
 Réseau de drainage
 échelle 1/200^e
 A. de Saint-Jouan
 Architecte en chef des monuments historiques
 Février 2004

La présence d'un drain périphérique a permis d'assainir l'édifice mais on observe toujours des traces d'humidité importantes, le long des murs gouttereau nord et sud. Les enduits se décollent et comportent des lacunes. De manière générale, les parties basses sont affectées par des taches de dépôts salins et des développements d'algues vertes, ces phénomènes sont dus aux remontées capillaires. Les sels solubles de sols et des matériaux véhiculés par l'eau viennent cristalliser dans l'enduit et à sa surface, ils produisent des auréoles puis des dégradations de la surface de la pierre.

Plan du drainage périphérique

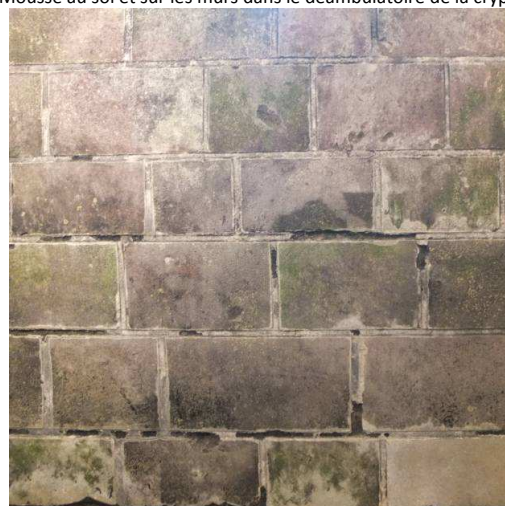
On ressent un taux d'humidité très élevé. Ce taux d'humidité dû aux remontées capillaires accélérées par dalle béton du sol, les joints de ciment et une mauvaise ventilation sont à l'origine de désordres importants.

Des sels solubles cristallisent sur la surface des pierres, ils produisent la dégradation pulvérulente du tuffeau.

Joints creusés dans le déambulatoire de la crypte

En partie basse, les joints seront purgés et restitués au mortier de chaux aérienne.

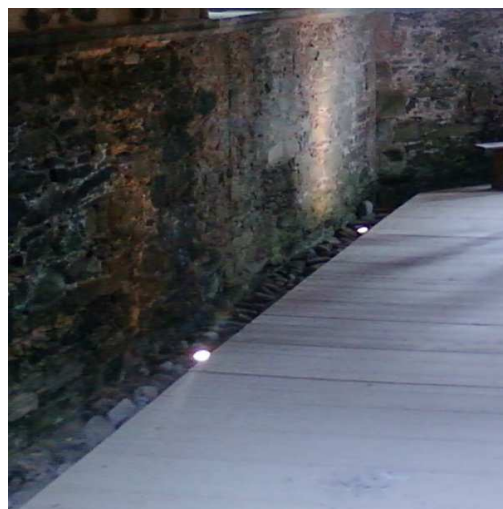
Proposition de traitement des pieds de mur intérieurs de l'édifice

Sur le sol, le long des murs, pour éliminer l'effet d'écran imperméable de la dalle béton au sol, on sciera une bordure périphérique de 15 à 20 cm. Cette disposition évitera la remontée d'humidité dans les parois. L'espace sera comblé de galets de grandes tailles et drainé.
