L'ancien bâtiment des douanes : analyse des matériaux et des dégradations d'un bâtiment témoin de l'activité portuaire et industrielle de Marseille au 19^e siècle

Philippe BROMBLET¹, Myriam BOUICHOU², Fanny BAUCHAU¹, Claire VALAGEAS^{1,2}, Pierre-Yves POSTIC², Elisabeth MARIE-VICTOIRE², Philippe BERTONE³

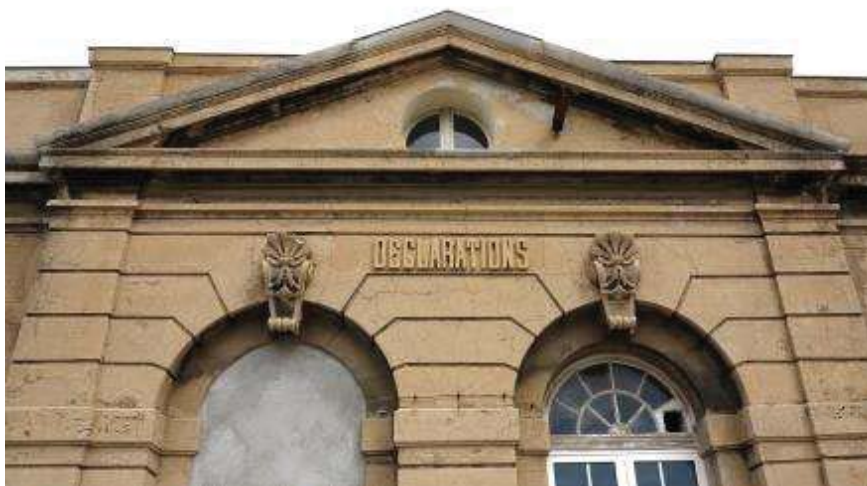
Le bâtiment des douanes est constitué d'une maçonnerie de moellons recouverte d'un enduit ocre qui dessine tout l'appareillage en faux joints et reproduit l'ensemble du décor architectural (fig.03).

Fig. 03 : Vue de l'avant-corps central du bâtiment des douanes enduit et orné d'un décor architectural réalisé au mortier (y compris les lettres inscrites sur le fronton)
