Maison Forte des Rubins : ÉLÉVATIONS INTÉRIEURES. (Sallanches, Haute-Savoie)

Étude de bâti, Sauvetage, Inventaire

Région : Auvergne - Rhône-Alpes
Département : Haute-Savoie
Commune : Sallanches
Code INSEE commune : 74256
Opération archéologique n° : 2213488
Arrêté d'autorisation n° : 2019/784
Type d'opération : Étude de bâti / Sauvetage du 20 au 26 juin 2019
Responsable d'opération : Loïc Benoit
Décembre 2020

RAPPORT FINAL D'OPÉRATION

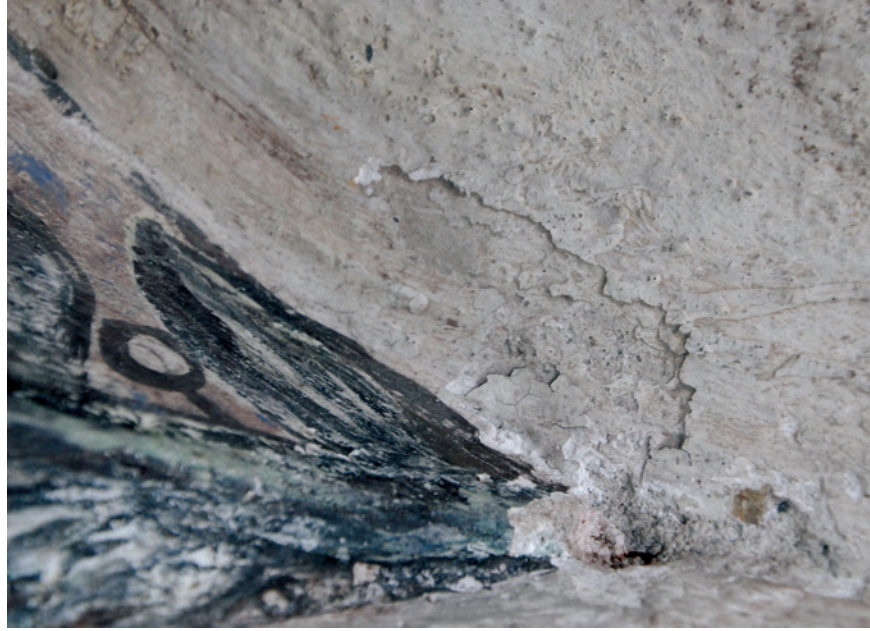
Lacune du chaulage dans le coin supérieur gauche, élévation nord

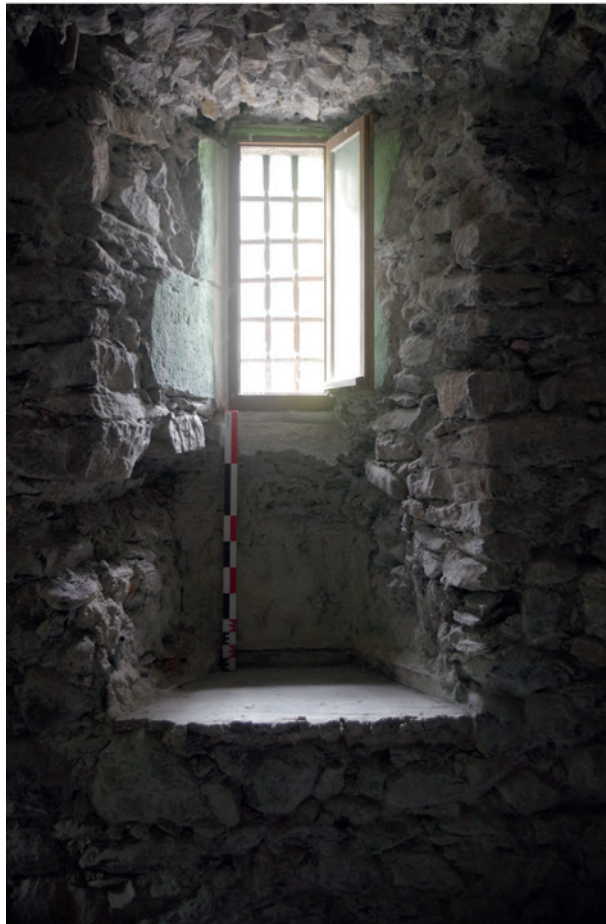
Appui détruit de la fenêtre FEN 1048.
