## Maison Forte des Rubins: élévations intérieures.

# Maison Forte des Rubins : ÉLÉVATIONS INTÉRIEURES. (Sallanches, Haute-Savoie)

Étude de bâti, Sauvetage, Inventaire

Région : Auvergne - Rhône-Alpes  
Département : Haute-Savoie  
Commune : Sallanches  
Code INSEE commune : 74256  
Opération archéologique n° : 2213488  
Arrêté d'autorisation n° : 2019/784  
Type d'opération : Étude de bâti / Sauvetage du 20 au 26 juin 2019  
Responsable d'opération : Loïc Benoit  
Décembre 2020

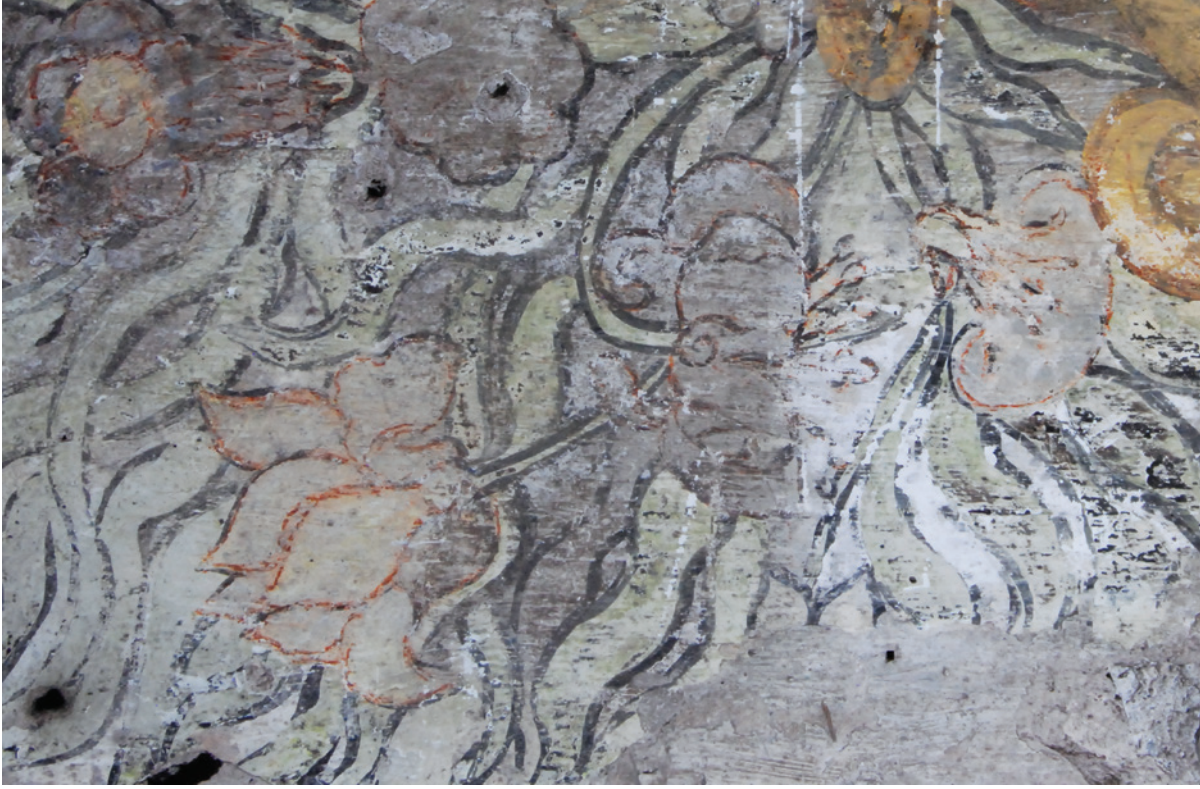
*La couche picturale a disparue et l'esquisse crayonnée à la sanguine est bien visible.*

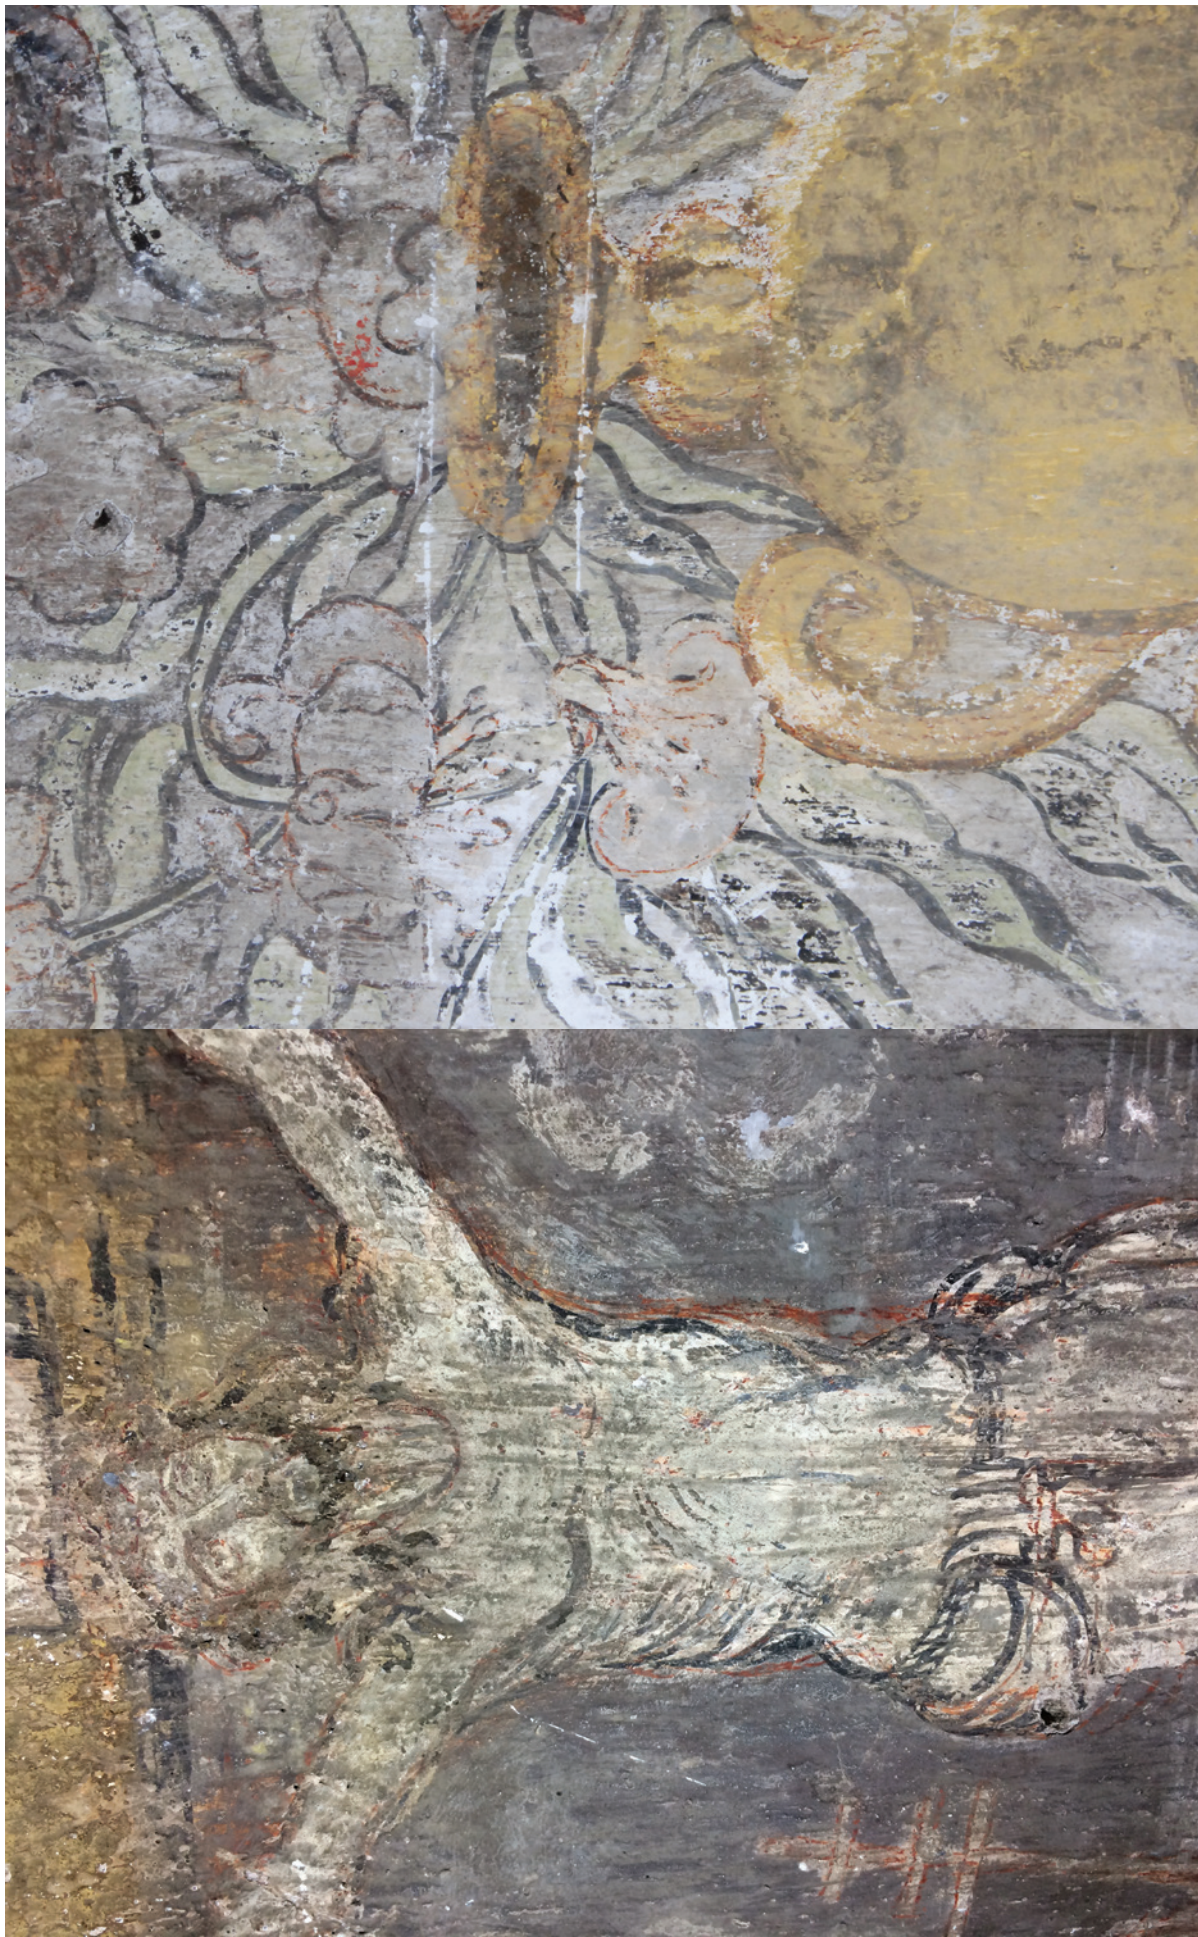
*Christ en croix: La disparition des couches picturales supérieures permet d'apprécier le travail de cernage des formes réalisé après l'esquisse, particulièrement enlevé.*

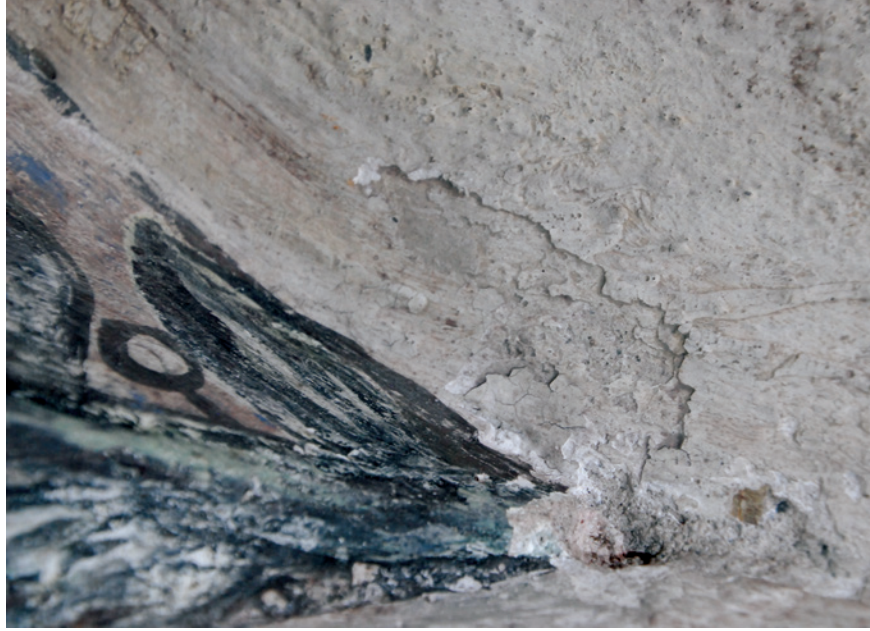
*Lacune du chaulage dans le coin supérieur gauche, élévation nord*

Le profil non linéaire de la granulométrie des grains de chaux a sans doute assuré une très bonne cohésion à ce revêtement. Très localement seulement, des ruptures d'adhérence se sont produites avec le support, du fait d'une accroche physique moindre (support très lisse et dur).

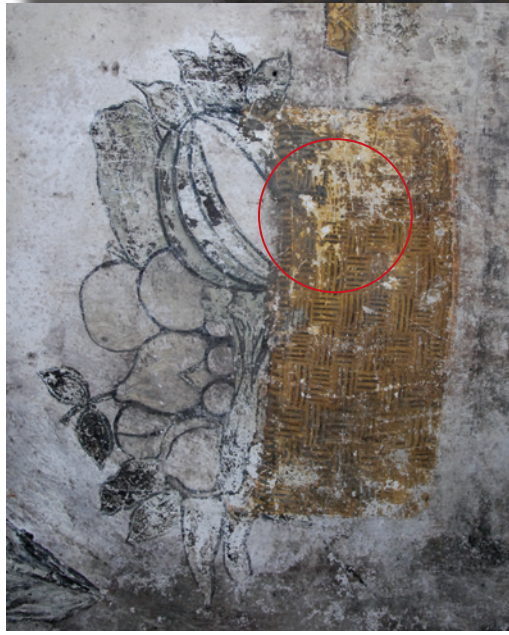
*Élévation est, corbeille à gauche  
Detail de la couche picturale  
en phase active de détachement*

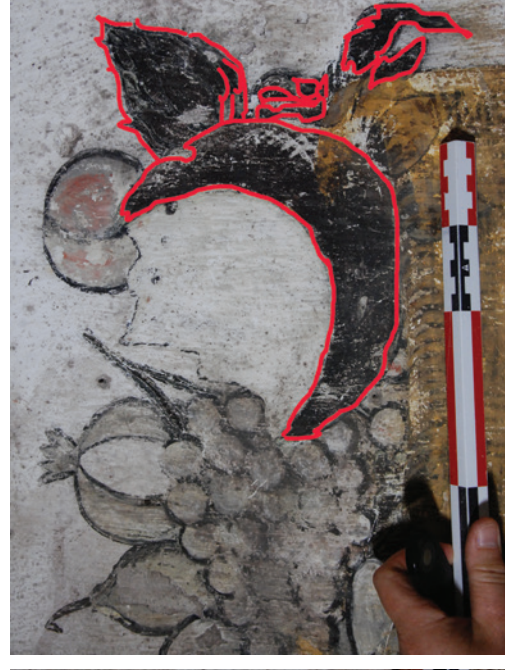
*Oxydation du pigment sur les fruits et légumes des corbeilles, élévation est.*

L'oxydation du blanc de plomb, selon la composition chimique du pigment utilisé et la forme sous laquelle il se sera dégradé, peut être traitée avec une conversion chimique (test à effectuer).
