Maison Forte des Rubins : ÉLÉVATIONS INTÉRIEURES. (Sallanches, Haute-Savoie)

Étude de bâti, Sauvetage, Inventaire

Région :	Auvergne - Rhône-Alpes
Département :	Haute-Savoie
Commune :	Sallanches
Code INSEE commune :	74256
Opération archéologique n° :	2213488
Arrêté d'autorisation n° :	2019/784
Type d'opération :	Étude de bâti / Sauvetage du 20 au 26 juin 2019
Responsable d'opération :	Loïc Benoit
Décembre 2020

RAPPORT FINAL D'OPÉRATION

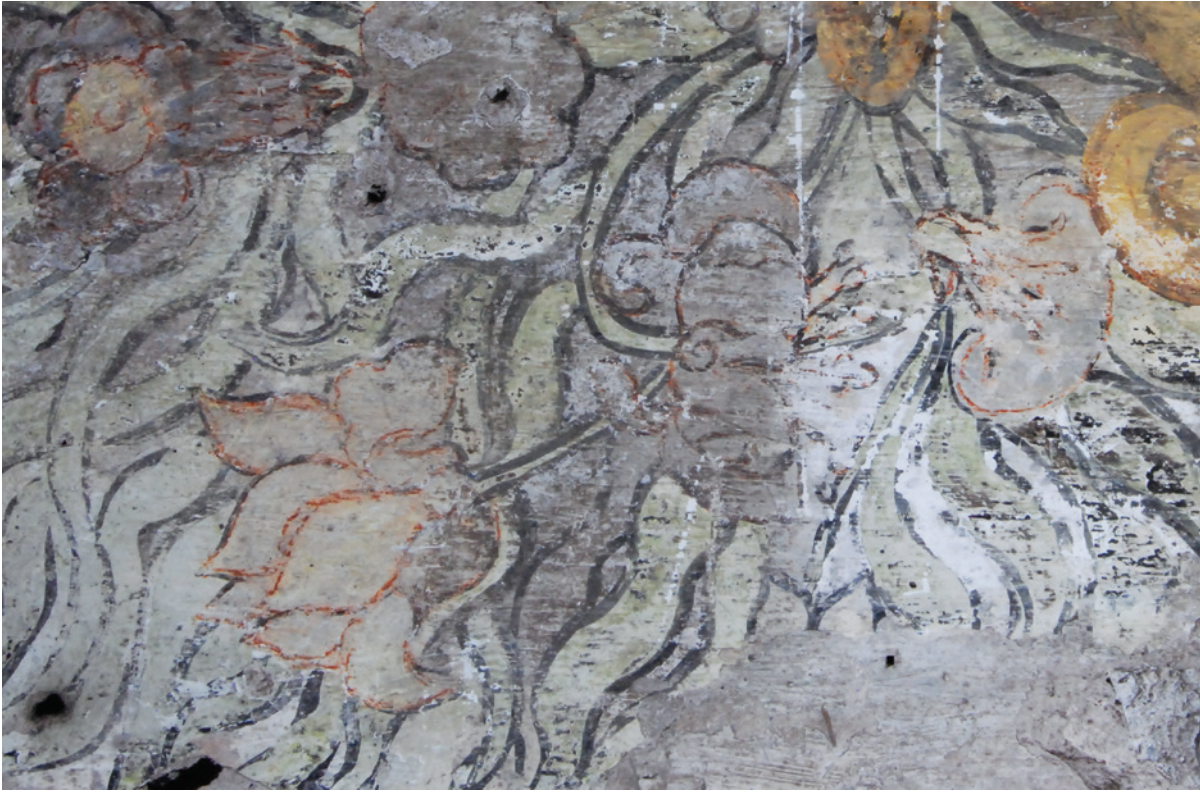
Détail de l'esquisse préparatoire: Personnage à gauche de la crucifixion, élévation sud. La couche picturale a disparue et l'esquisse crayonnée à la sanguine est bien visible.

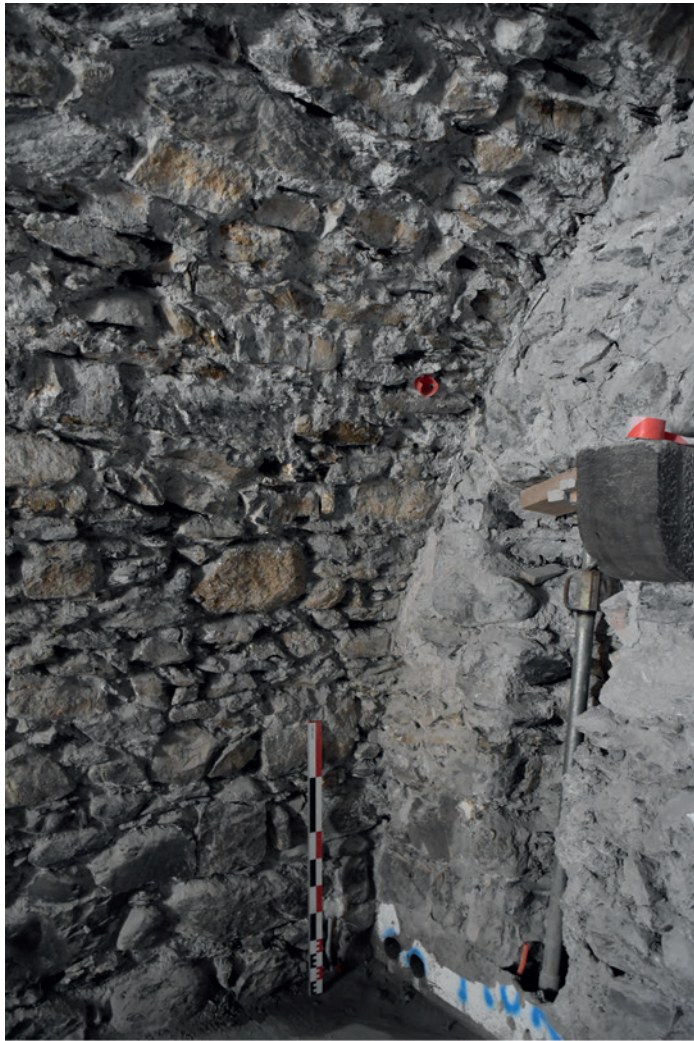
Console buchée dans le mur M 1002
