Dégradation de mortiers dans les bassins de nitrification en station d'épuration

Marielle Guéguen Minerbe, Tony Pons, Sam Azimi, Vincent Rocher, Thierry
Chaussadent

Marielle Guéguen Minerbe, Tony Pons, Sam Azimi, Vincent Rocher, Thierry Chaussadent. Dégradation de mortiers dans les bassins de nitrification en station d'épuration. NOMAD 2022 - 4e conférence internationale francophone Nouveaux Matériaux et Durabilité, IMT Mines Alès; LMGC; LIFAM, Nov 2022, Montpellier, France. 9 p. hal-03880575

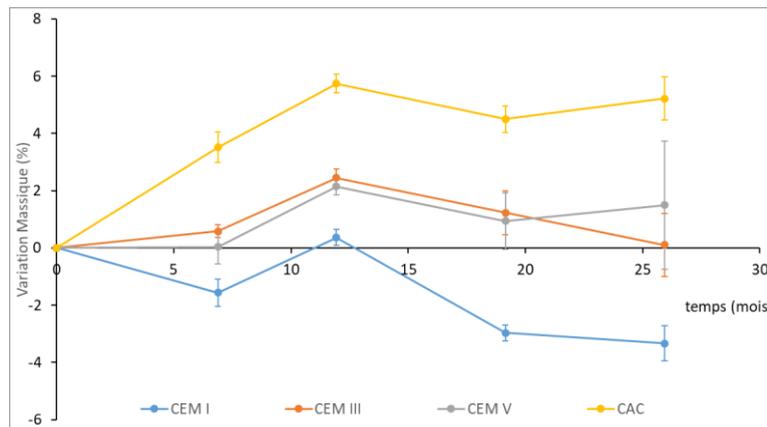
Les échantillons de mortiers ont été exposés dans un bassin de traitement biologique aéré pendant 26 mois. Les évolutions moyennes des masses et des diamètres des échantillons sont présentées dans la figure 4 et dans la figure 5 respectivement. On peut observer que lors de la première année, les échantillons de mortiers ont pris de la masse (entre 1,5 et 6%) à l'exception du mortier CEM I qui perd de la masse. Cette prise de masse peut être due à deux facteurs : la prise d'eau liée à la porosité des échantillons et à la formation d'un biofilm visible en surface des échantillons (Figure 6). A l'issue des 26 mois d'exposition, la masse du mortier CEM III commence à chuter. La tendance de la variation du diamètre des échantillons est plus complexe sûrement liée à une perte de matière et en même temps au développement d'un épais biofilm. Concernant le pH de surface (mesuré à l'aide de papier pH), ce dernier est le même pour toutes les formulations aux différentes échéances et se situe dans un domaine compris entre 6,5 et 7,1, légèrement plus acide que les eaux usées dont le pH global est de l'ordre de 7,5-7,6.

FIGURE 4. Variation massique (en %) des échantillons à base de CEM I (en bleu), CEM III (en orange), CEM V (en gris) et CAC (en jaune) exposés 26 mois dans un bassin de traitement biologique aéré (les barres d’erreurs représentent l’écart-type moyen sur les différentes éprouvettes de même formulation) .

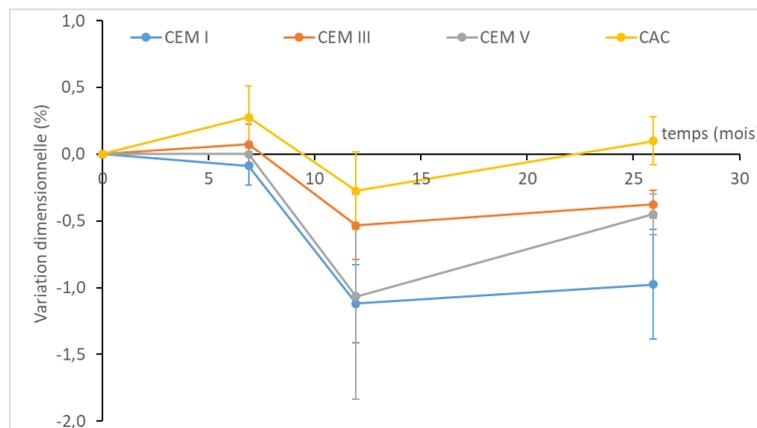
FIGURE 5. Variation dimensionnelle des diamètres en % des échantillons à base de CEM I (en bleu), CEM III (en orange), CEM V (en gris) et CAC (en jaune) exposés 26 mois dans un bassin de traitement biologique aéré (les barres d’erreurs représentent l’écart-type moyen sur les différentes éprouvettes de même formulation) .
