Dégradation de mortiers dans les bassins de nitrification en station d'épuration

Marielle Guéguen Minerbe, Tony Pons, Sam Azimi, Vincent Rocher, Thierry
Chaussadent

Marielle Guéguen Minerbe, Tony Pons, Sam Azimi, Vincent Rocher, Thierry Chaussadent. Dégradation de mortiers dans les bassins de nitrification en station d'épuration. NOMAD 2022 - 4e conférence internationale francophone Nouveaux Matériaux et Durabilité, IMT Mines Alès; LMGC; LIFAM, Nov 2022, Montpellier, France. 9 p. hal-03880575

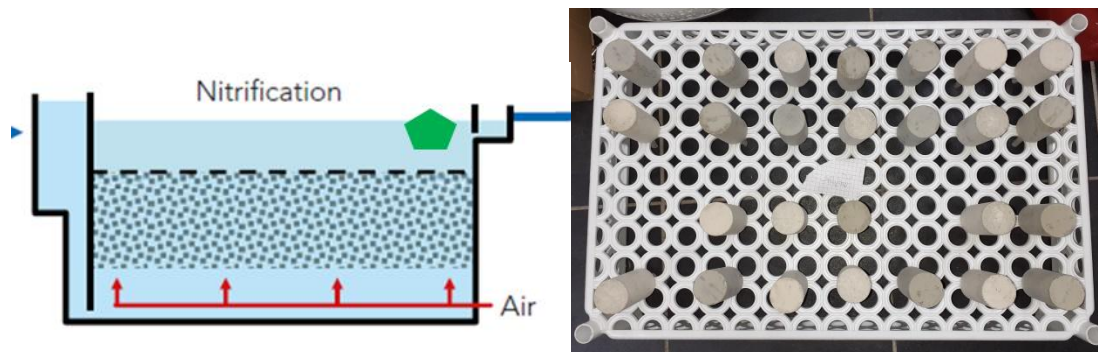
Les échantillons ont été placés aléatoirement dans une caisse en PVC afin d'être exposés dans un bassin de traitement de l'azote (bassin à filtre biologique aéré : FBA). La caisse est située dans la piscine juste après la biomasse (Figure 3).

FIGURE 3. A gauche Bassin de traitement biologique aéré – le pentagone vert représente la localisation de la caisse- A droite Photographie de la caisse contenant les échantillons avant exposition.
