# Les remparts de Kairouan

Mission de l'UNESCO  
suite à l'effondrement d'une portion des remparts  
le 16 décembre 2023

Rapport de mission

Mai 2024

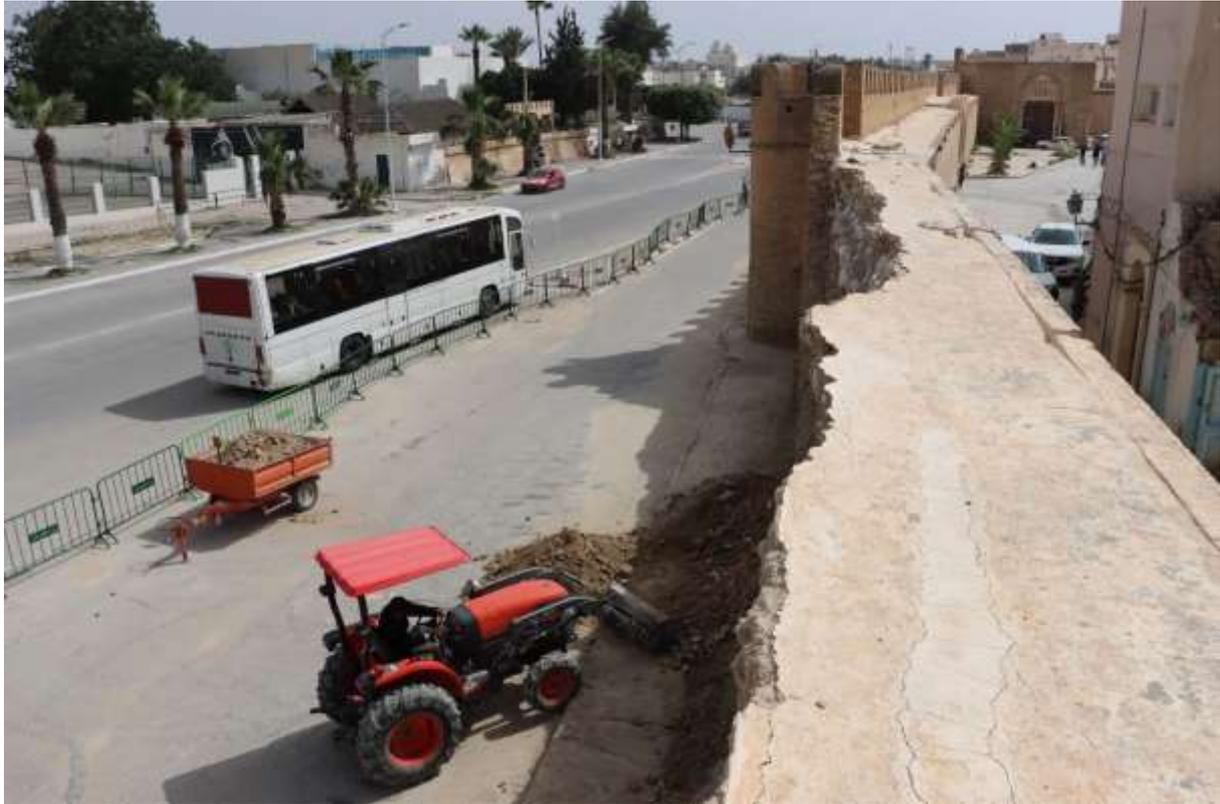
*Fig. 3 : Nettoyage pour observations à la base et inspection du chemin de ronde restant*

Un nettoyage complet de la base du mur a aussi été réalisé spécifiquement pour cela (Fig. 3). Afin d'avoir des références autres, plusieurs monuments de la ville, dont la garde mosquée, ont été visités, de même que quelques ruelles et habitations (en extérieur) de la Médina.

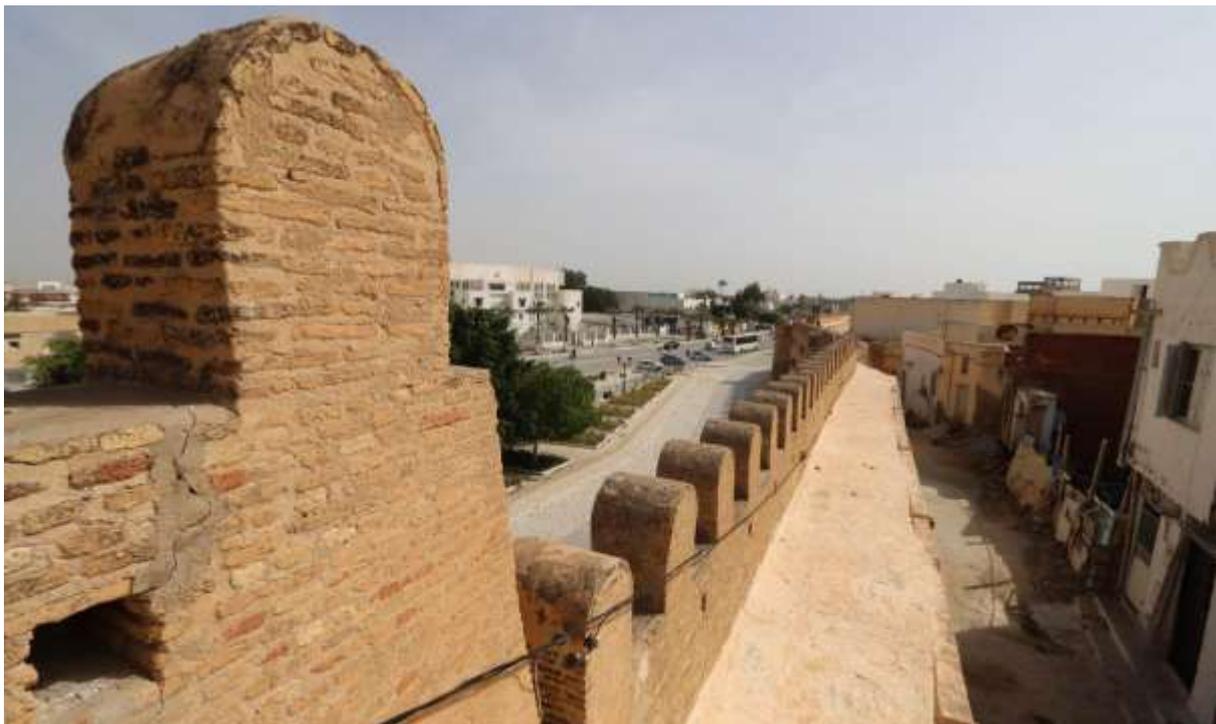
Au niveau des chemins de ronde, l'étanchéité est obtenue par application d'un mortier de chaux dont la composition a probablement beaucoup évolué dans le temps avec d'évidence la recherche de plus de dureté et donc l'usage de ciment<sup>7</sup> (donnée à vérifier, y compris les pratiques d'entretien historique potentielles). Cette chape de mortier est mise en œuvre après avoir pris le soin d'un nivellement du sol en formation des pentes d'évacuation qui drainent l'eau vers des gargouilles. Celles-ci, faites de briques cuites posées en forme de U sont légèrement décalées du mur, environ 5 cm, ce qui laisse une partie de l'eau s'écouler en façade. Certaines gargouilles ont récemment été changées avec des moulages en béton, avec une forme finale identique.

*Fig.6 : vue du chemin de ronde (et de ses gargouilles) qui est toujours présent le long de la façade est*
