Injections solides de confortement du quai Freycinet 12 à Dunkerque

Adrien Meyer, Francois Louvel. Injections solides de confortement du quai Freycinet 12 à Dunkerque. Rencontres de l'Ingénierie Maritime 2024, Builders École d'ingénieurs, Jun 2024, Caen, France. hal-04710874

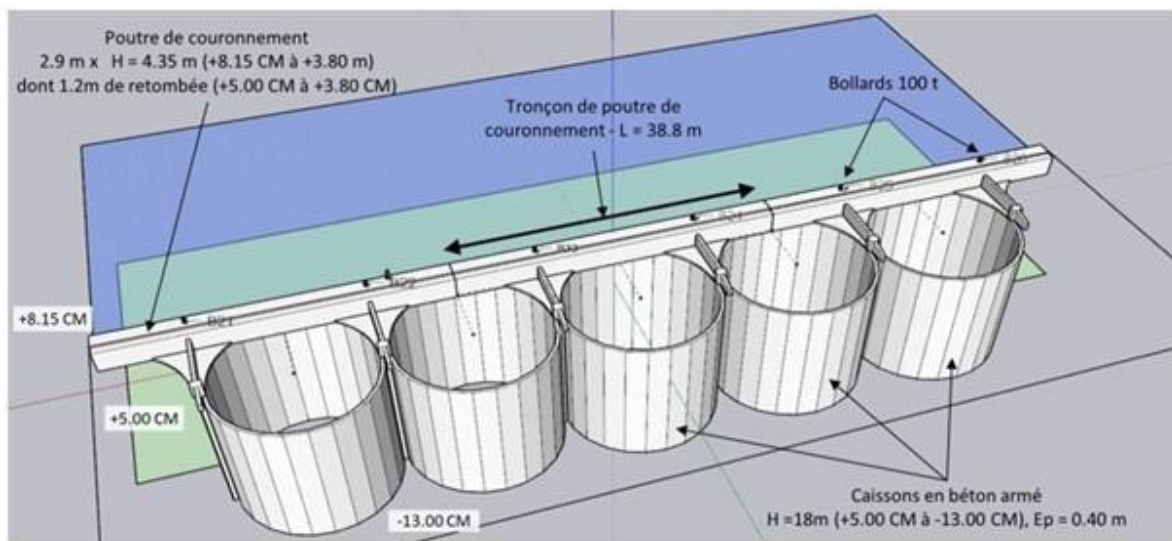
Le « Freycinet 12 » accueille un trafic régulier de navires de marchandises diverses et également la réception de tankers. Il est constitué d'une juxtaposition de caissons circulaires en béton armé. Ces caissons ont été foncés jusqu'à la cote -13 CM et sont arasés en tête à la cote +5 CM. Ils sont « chaînés » entre eux en tête par une poutre de couronnement massive.

Figure 1. Modélisation 3D de la structure du quai

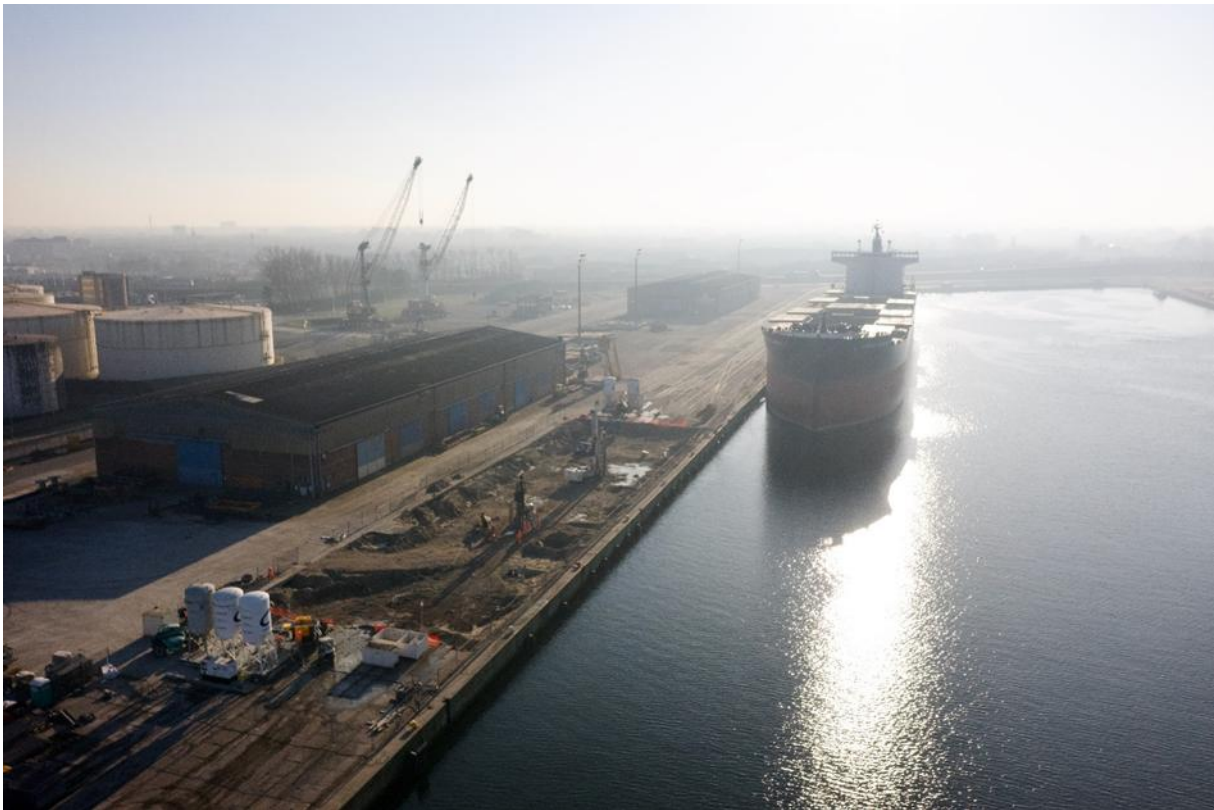
Figure 5. Vue aérienne de la zone d'intervention

Des silos de stockage du mortier en poudre ont été mis en œuvre, répartis entre les deux extrémités de la zone d'intervention. Chaque silo est autonome pour la fabrication qui se fait dans la vis de malaxage. En sortie de vis, le mortier produit est directement versé dans une pompe à piston puis envoyé vers la foreuse.

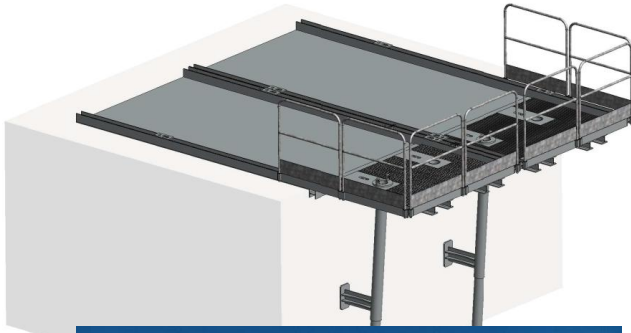
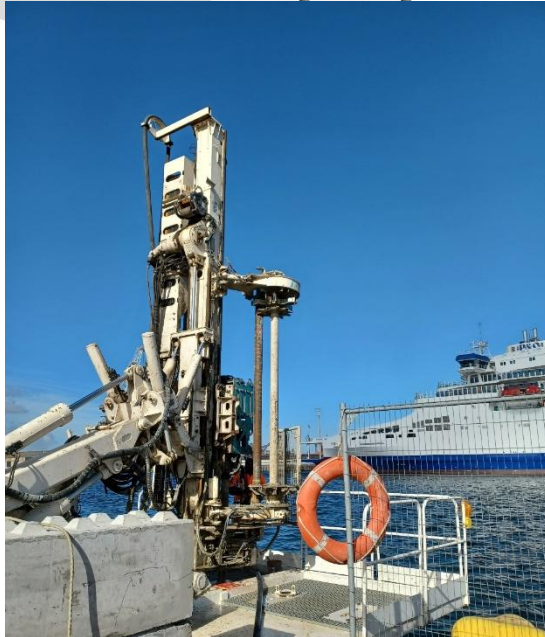
Figures 6 & 7. Schéma de principe du platelage / Configuration d'intervention depuis le platelage sur le chantier

Pour les forages à réaliser depuis la poutre de couronnement, un platelage spécifique a été développé sur le chantier. Ce platelage permet de stationner la foreuse en sécurité à l'avant de la poutre de couronnement et de guider l'inclinaison en dévers du forage sur la majeure partie hors sol.
