# Redécouverte d'une statue monumentale en bronze du 16e siècle

Lyce Jankowski, Derek Biront

# REDÉCOUVERTE D'UNE STATUE MONUMENTALE EN BRONZE DU 16<sup>e</sup> SIÈCLE

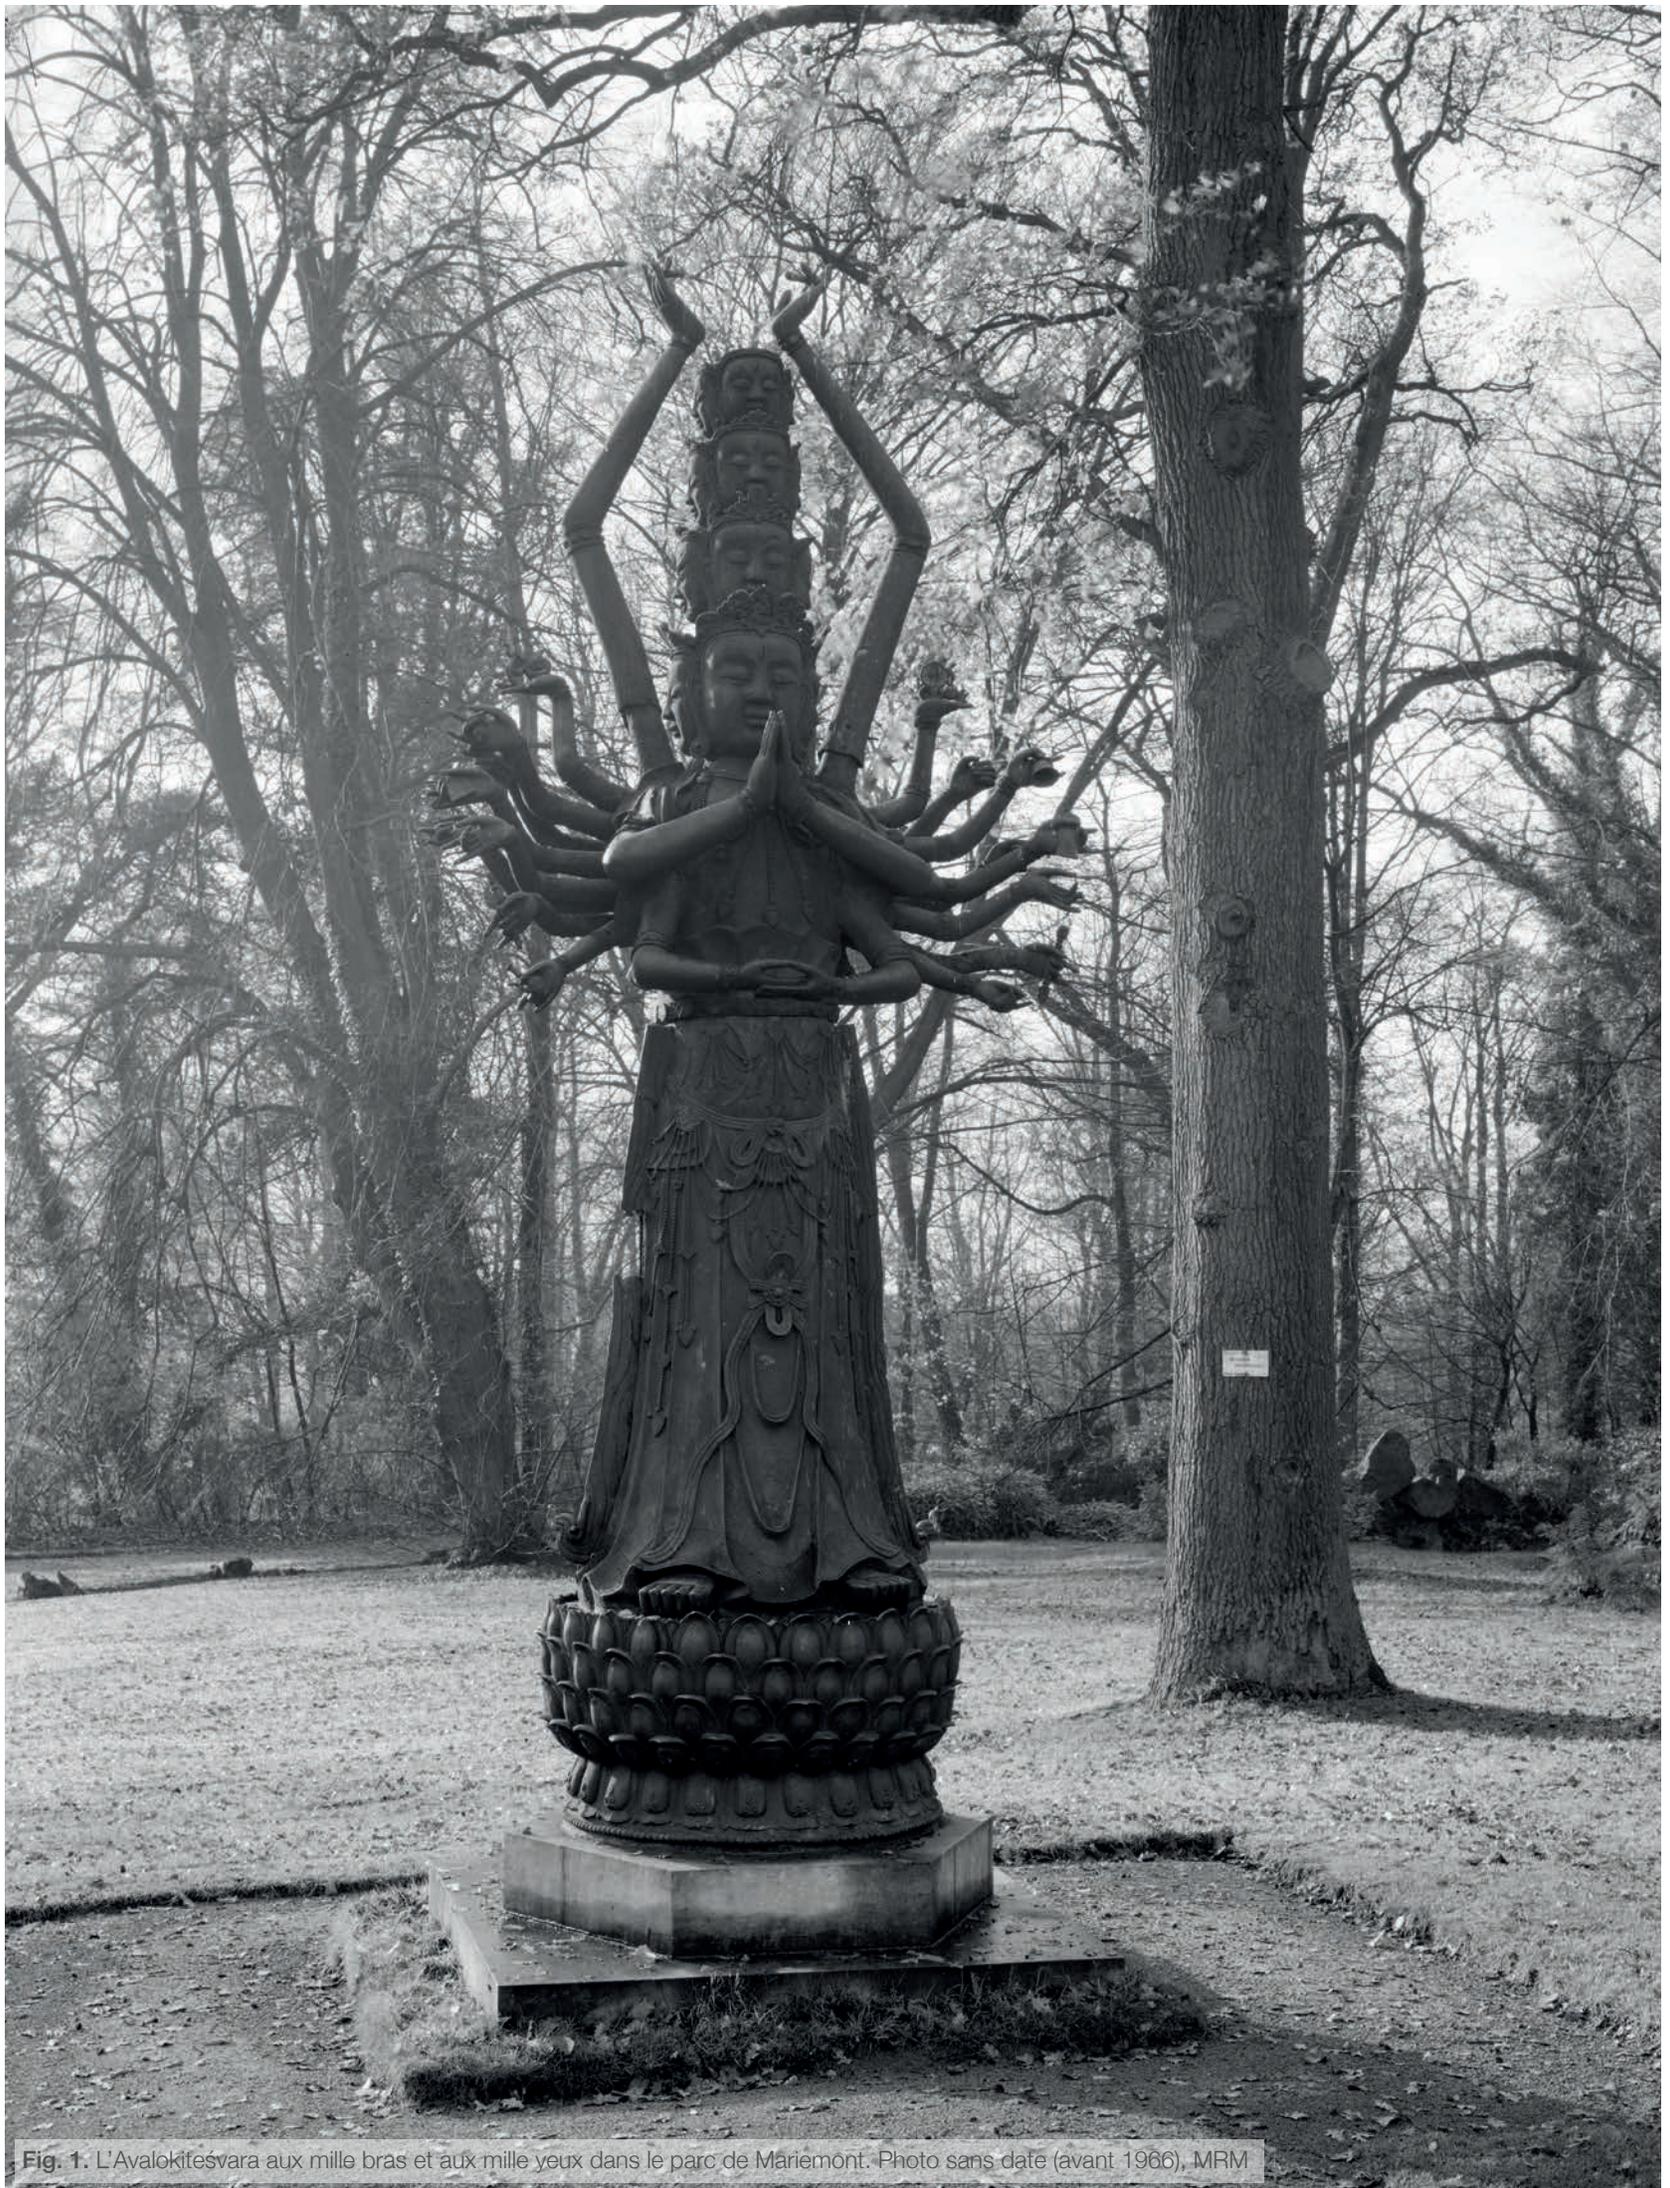
Fig. 1. L'Avalokitesvara aux mille bras et aux mille yeux dans le parc de Mariemont. Photo sans date (avant 1966), MRM

L'Avalokiteśvara aux mille bras et aux mille yeux se dressait sur la pelouse devant le château du Musée de Mariemont lorsque celui-ci prit feu en 1960 (fig. 1). La destruction du château et l'édification du projet architectural de Roger Bastin nécessitèrent de déplacer la statue de plusieurs dizaines de mètres. Celle-ci fut placée dans un bosquet, où l'action mécanique des branches qui venaient la frôler combinée à une forte humidité et peut-être également à quelques dégradations contribuèrent à la détérioration de son état. En 1990, un constat d'état est commandé à l'Institut royal du Patrimoine artistique (IRPA) en vue d'une intervention. Celui-ci souligne les dégradations et liste les interventions à mener. Pour des raisons administratives et financières, c'est seulement en 2017 que la restauration de la statue est programmée au sein d'un vaste projet de restauration des œuvres du domaine. En 2020, la société Metafose prend en charge la pièce. L'article suivant présente l'état de la pièce avant traitement, les interventions de restauration menées par Derek Biront, et les résultats des analyses scientifiques menées sur l'œuvre.

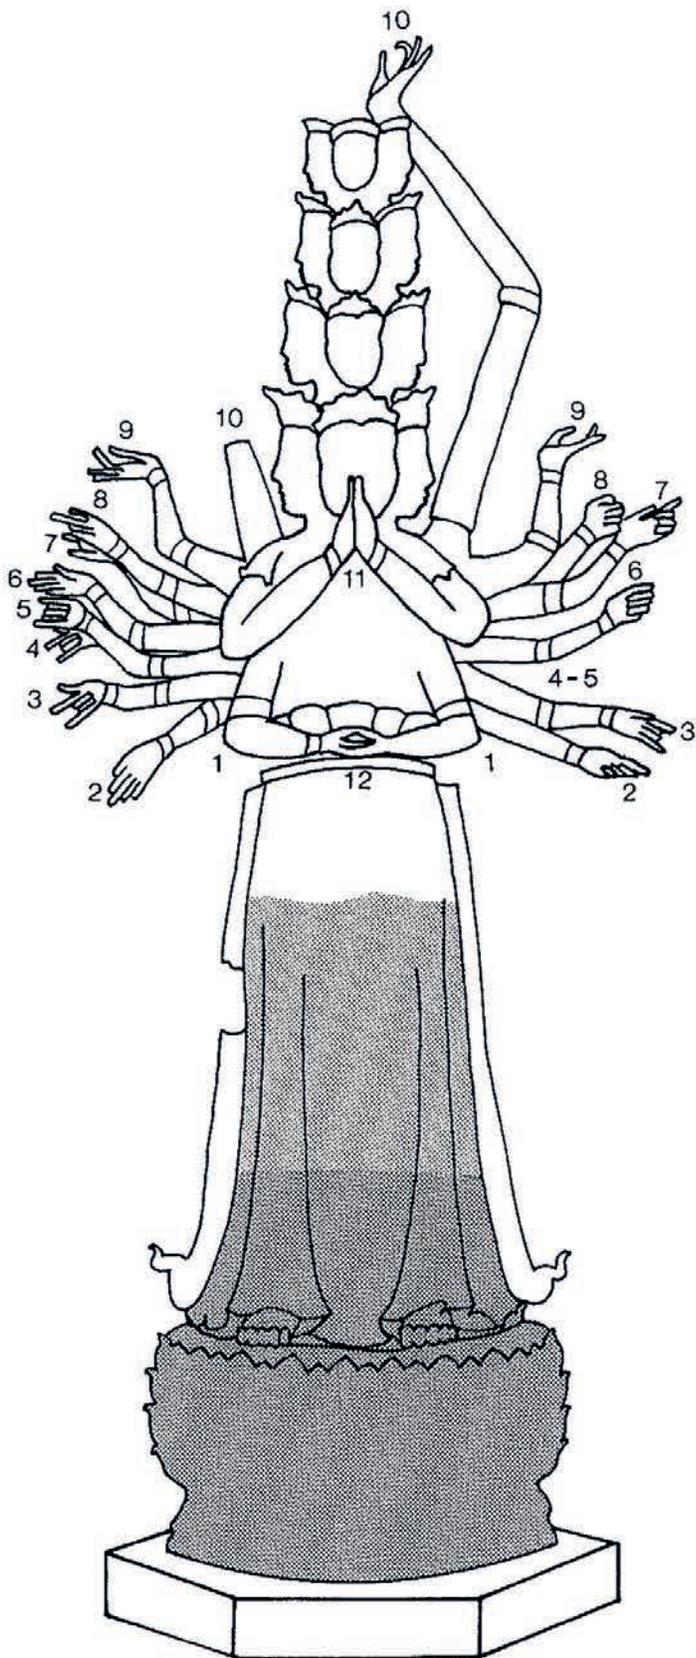
Fig. 2. Schéma des différentes parties composant la statue

La sculpture est constituée de plusieurs éléments assemblés dont certains sont amovibles, à savoir la base, la partie inférieure du corps, la partie supérieure, et enfin la paire de bras supérieure (fig. 2). Chacun a été fondu séparément puis ciselé à froid. Certaines parties s'emboîtent (le tronc et la jupe par exemple), d'autres ont été jointes entre elles : la jonction entre la base et le pourtour de la robe est assurée par du ciment. Mais, surtout, du béton a été coulé à l'intérieur de la sculpture pour garantir sa stabilité. On distingue sur le pourtour d'une zone de rapiécage dans le dos de la statue des coulées vertes, indices d'une corrosion résultant probablement des infiltrations d'eau et du contact avec les constituants du béton et du métal (fig. 3). Les noyaux en terre ainsi que les vergettes et les axes centraux en fer afférents à la coulée subsistent encore à l'intérieur des dix-huit bras de la statue. Ils n'ont pas été éliminés après la coulée en raison de leur inaccessibilité. Le tronc a, en effet, été coulé avec vingt bras en extension et quatre manchons d'ajustage répartis symétriquement de chaque côté. Les noyaux subsistants alourdissent considérablement le poids des bras. Deux d'entre eux (n° 4 et 5) se sont d'ailleurs détachés à une date inconnue. Pour les autres, six présentaient une mauvaise jonction et quatre des ouvertures. Les ouvertures laissent l'eau de pluie s'infiltrer. L'un des deux plus longs bras (n° 10) ne tient plus et a été démonté et l'autre est mal positionné.
