Journée Métal France 2025 - Protection & Conservation du Patrimoine Métallique Le Métal en danger et les dangers du Métal

Protection & Conservation du Patrimoine Métallique Le Métal en danger – les dangers du Métal

Vendredi 7 Février 2025

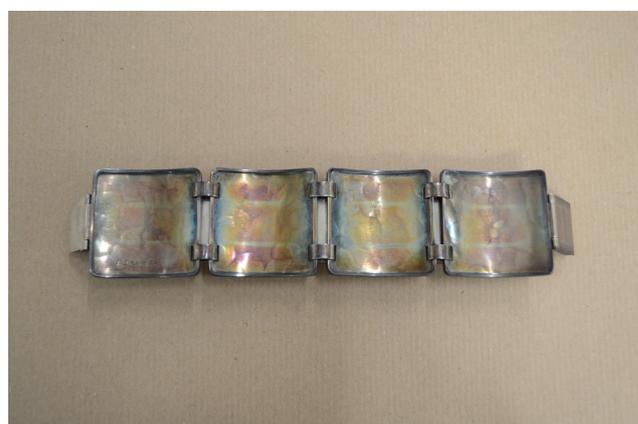
Onze mois avant l'incendie, en janvier 2022, le bracelet avait été retiré de vitrine pour un prêt. La présence d'un voile de corrosion hétérogène était clairement visible à la surface du bijou (Figures 3 et 4). Autour du motif central et au revers, l'argent était moins terni. On peut noter qu'au revers (Figure 4), deux lignes plus claires étaient visibles sur la surface ; elles correspondaient à un « fantôme » du socle de présentation.

Cette corrosion était le résultat de plusieurs années de présentation (durée inconnue depuis le précédent nettoyage, mais supérieure à 4 ans), en vitrine non étanche. Cette dernière communiquant non seulement avec la salle du musée mais aussi avec l'environnement urbain extérieur via trois fenêtres masquées par les fonds de vitrines (dont un accès pompier).

Figure 4. Revers du bracelet MAD 45976 avant nettoyage en janvier 2022 pour prêt, présentant un ternissement dû à plusieurs années de présentation en vitrine non-étanche
© Didelot 2022

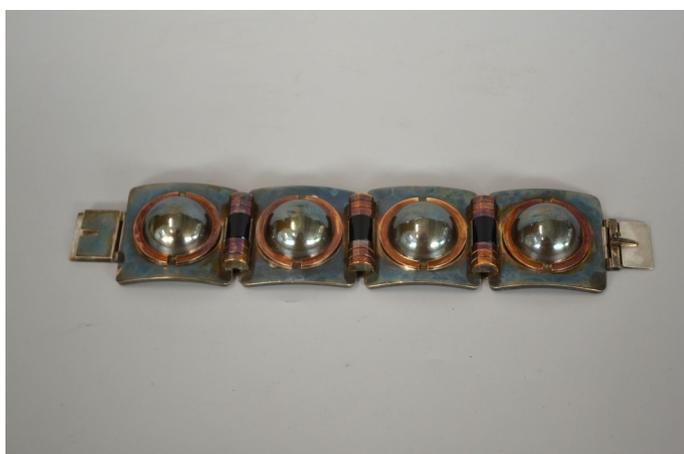
Juste après le sinistre, il a pu être observé que certaines des surfaces en argent avaient été affectées par les polluants libérés lors de l'incendie et avaient subi un ternissement. En milieu urbain, les suies font partie des polluants responsables de la corrosion des métaux d'autant qu'elles peuvent adsorber et maintenir en surface différents gaz polluants soufrés et chlorurés [26].

Les bijoux (principalement en argent, platine, or et alliage cuivreux, mais aussi acier, bois, émail, pierres, plastiques, textiles...) les plus touchés sont ceux de la salle sud, en particulier ceux présentés dans la grande vitrine à proximité des portes d'accès à la salle. La corrosion lente due aux polluants soufrés présents dans les vitrines non étanches a pu être comparée à celle qui a eu lieu à la suite de l'incendie.

Figure 5. Avers bracelet MAD 45976 après le départ de feu
© Didelot 2023

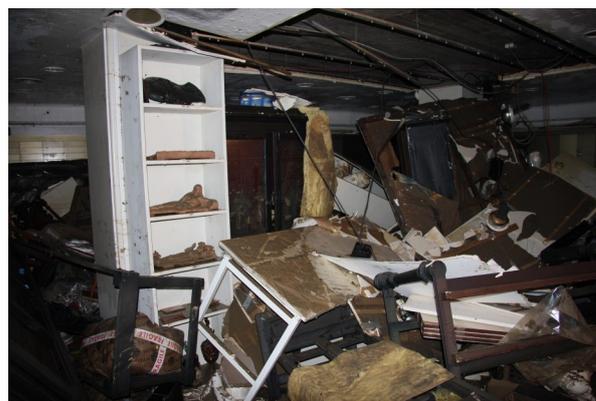
En 2016, après quatre ans de travaux, le musée Girodet s'apprête à ouvrir à nouveau ses portes au public. Le bâtiment doit être livré à l'automne, en attendant les œuvres rentrant de restauration ou sélectionnées pour exposition sont stockées dans des réserves de l'Hôtel d'Agglomération qui étaient à l'origine les chambres fortes de l'ancienne Caisse d'Épargne située face au musée. En mai 2016, de fortes précipitations sont enregistrées en France et notamment dans le bassin parisien où les eaux montent. Le 31 mai, la ville de Montargis connaît une inondation exceptionnelle suite à la rupture du canal de Briare en amont de la ville. La rupture se fait sous la pression des crues des cours d'eau du bassin du Loing. Quand la digue rompt, le musée a environ deux heures pour remonter quelques œuvres des réserves. L'eau montera à environ 1m50 au rez-de-jardin de l'Hôtel d'Agglomération, le musée (Figure 1), les réserves sont submergées, comme toute la ville, l'eau entrant notamment par les conduites techniques, produisant ainsi un vortex d'une puissance inimaginable. Des portes et des cloisons seront détruites, des étagères ou des caisses de transport de sculptures de plusieurs centaines de kilogrammes seront déplacées (Figure 2). L'eau va être pompée pendant trois jours avant de permettre de commencer à accéder aux réserves inondées.

Figure 2. Ouverture de la réserve après le pompage de l'eau.
© Sidonie Lemeux-Fraitot / musée Girodet

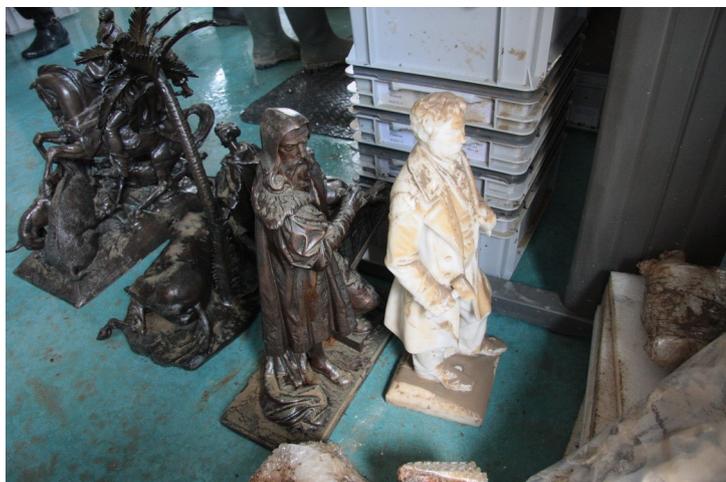
Figure 3. Sculptures après rinçage.
© Sidonie Lemeux-Fraitot / musée Girodet

Trois conservatrices-restauratrices métal se sont rendues sur place, Michaela Florescu, Charlotte Rérolle et Julie Schroeter. Aux abords de l'Hôtel d'Agglomération, les premiers gestes consistent comme pour les autres matériaux en un rinçage à l'eau courante (Figure 3). Il a été nécessaire de se débarrasser des contenants ou supports comme les boîtes écrins des médailles trop imbibées d'eau et de boue. Tous les objets métalliques ont été séchés à l'aide de papier absorbant et de sèche-cheveux en insistant sur les zones d'assemblages des objets. Le Service Régional d'Archéologie Centre-Val de Loire et le service départemental d'archéologie du Loiret, sont venus en renfort très rapidement, pour prendre en charge les caisses de mobiliers archéologiques. Elles ont été emportées dans leurs locaux d'Orléans pour rincer tous les objets et les reconditionner dans de nouveaux mini-grips et avec des sachets dessiccants pour les objets en métal (Figure 4).

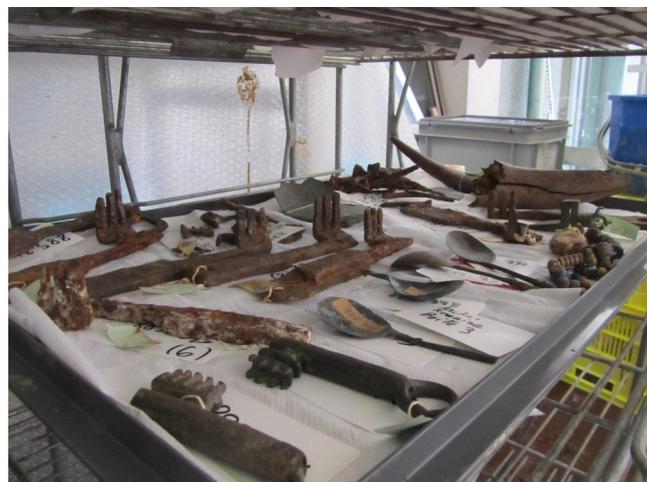
Figure 4. Collections archéologiques en cours de séchage au SRA. © Sidonie Lemeux-Fraitot / musée Girodet

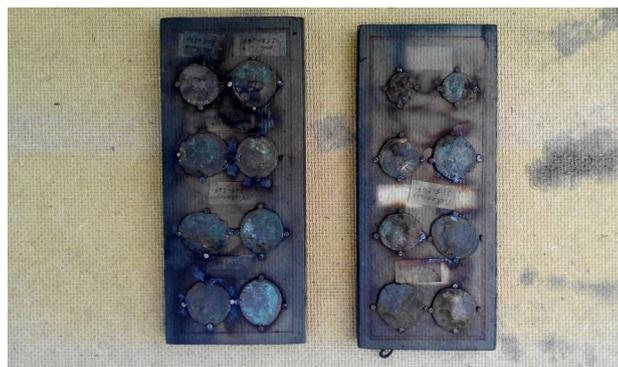
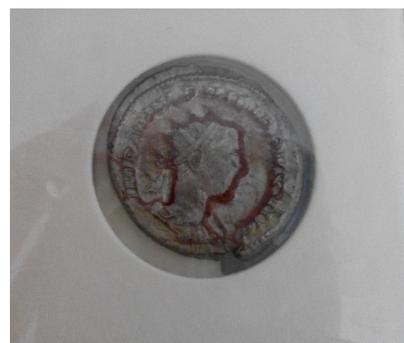
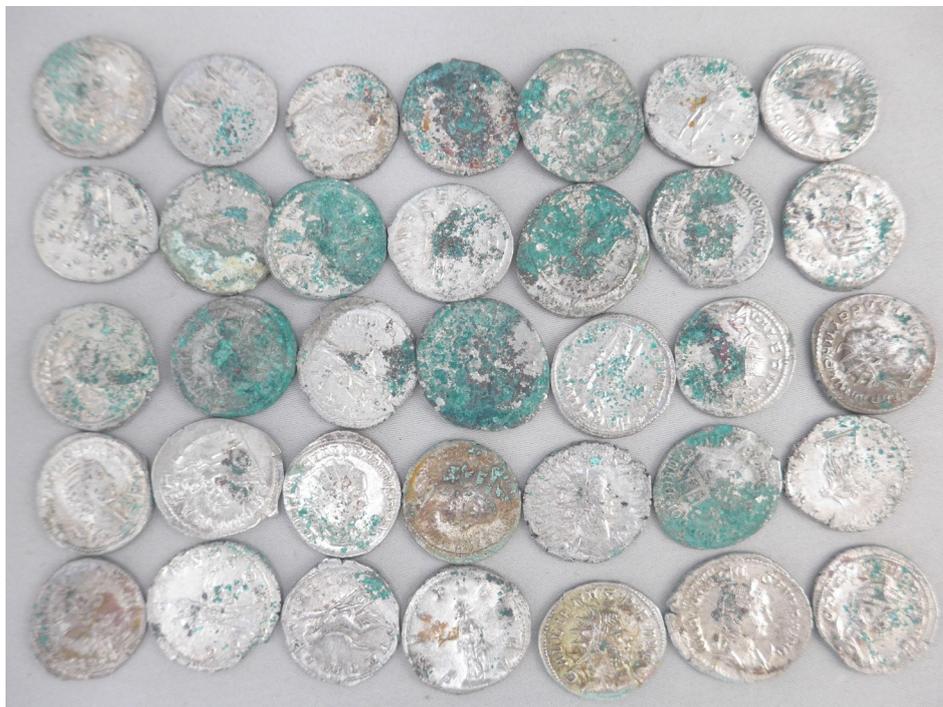
Le trésor de Sceaux-du-Gatinais, plus de 500 billons du III^{ème} siècle, a été confiée à Charlotte Rérolle pour une intervention d'urgence en atelier par sécurité, en raison de la valeur des pièces et de leur petite taille. La perte de la documentation du musée lors de l'inondation ne permet pas de se rendre compte de l'évolution réelle de l'état des monnaies. On peut noter qu'environ 40% des monnaies sont affectés par des problèmes de reprise de corrosion active et évolutive mais l'état de surface de ce trésor est très hétérogène (Figures 5, 6 et 7).

Figure 5. Monnaies à la sortie des réserves.
© Charlotte Rérolle / Antepostquem

Figure 6. Monnaie baignant dans une pochette d'eau.
© Charlotte Rérolle / Antepostquem

Figure 7. Monnaies du trésor monétaire de Sceaux-du-Gatinais après séchage et avant interventions.
© Charlotte Rérolle / Antepostquem

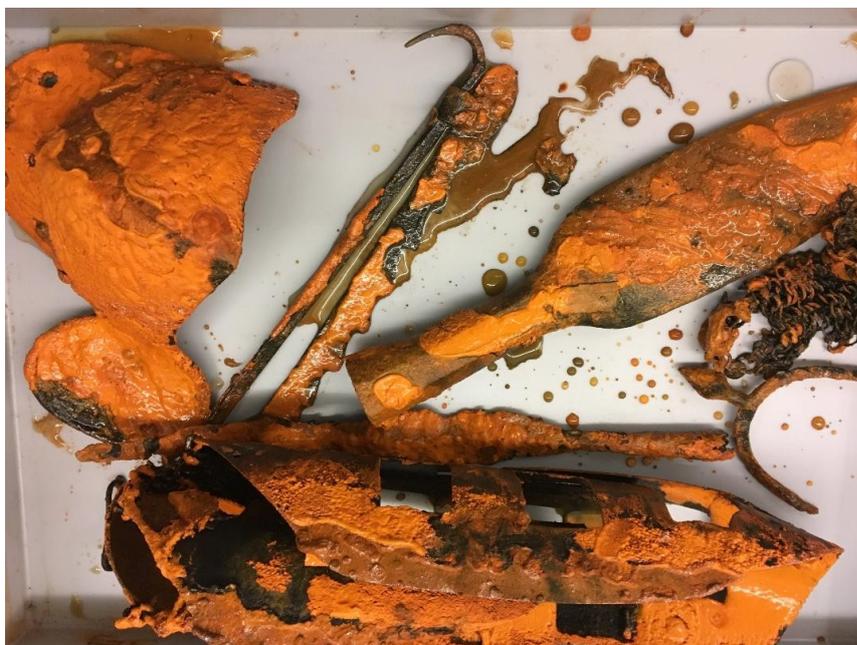
Figure 8. Objets à la sortie des bacs d'eau en attente de séchage.
© Sidonie Lemeux-Fraitot / musée Girodet

noillère et un brassard en alliage ferreux. L'objectif était de dégager les produits de corrosion pour retrouver la surface d'origine des objets, de les stabiliser et de les conditionner (Figure 8).

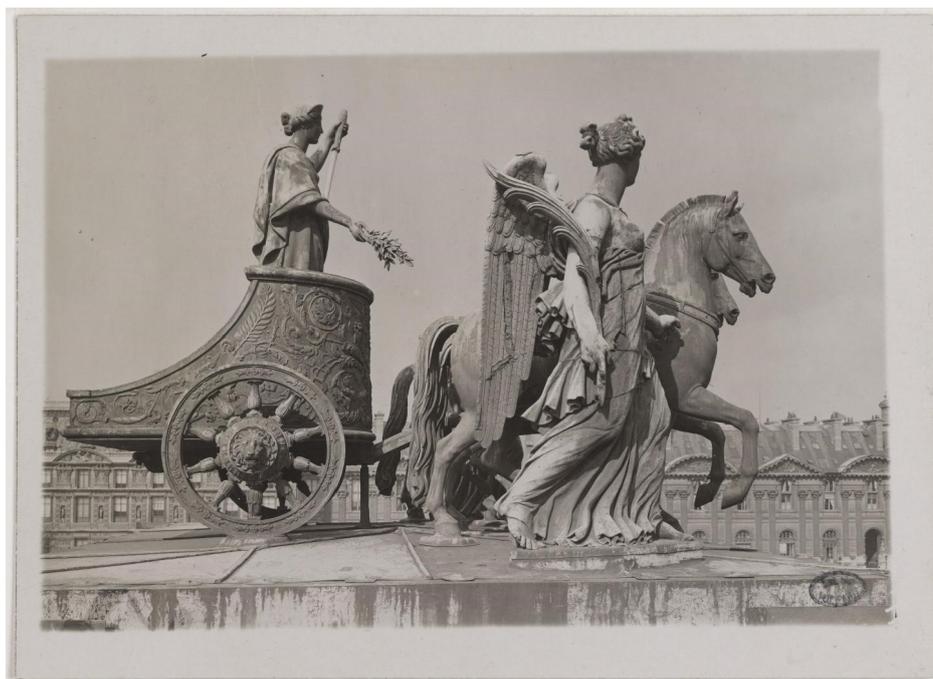
Les deux Renommées furent détériorées en 1815 lors de la dépose des chevaux de Saint-Marc, et remaniées entre 1824 et 1830 lors des travaux de transformation de l'Arc et la création du nouveau quadrigé. Suite à des problèmes

d'affaissement et de déchirure (Figure 6), les ailes des Renommées ont été restaurées et partiellement refondues durant la campagne menée par l'architecte Albert Ferran entre 1930 et 1933. La dorure actuelle a été réalisée lors de la dernière restauration de l'Arc en 1986.

Figure 6. Char et allégorie de la Paix, photographie (4-EPR-01308) publiée en 1922 par la Société des Archives photographiques d'Art d'Histoire, Ville de Paris, Numérisation BHVP, Roger Viollet

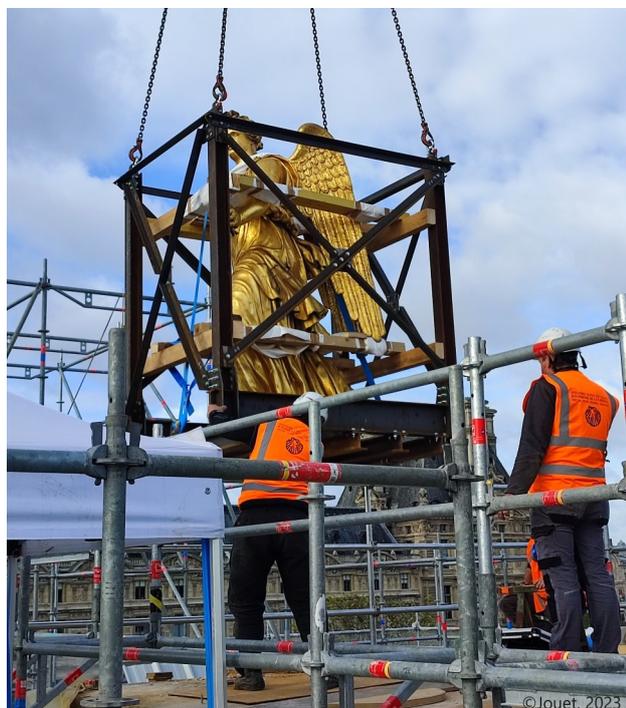
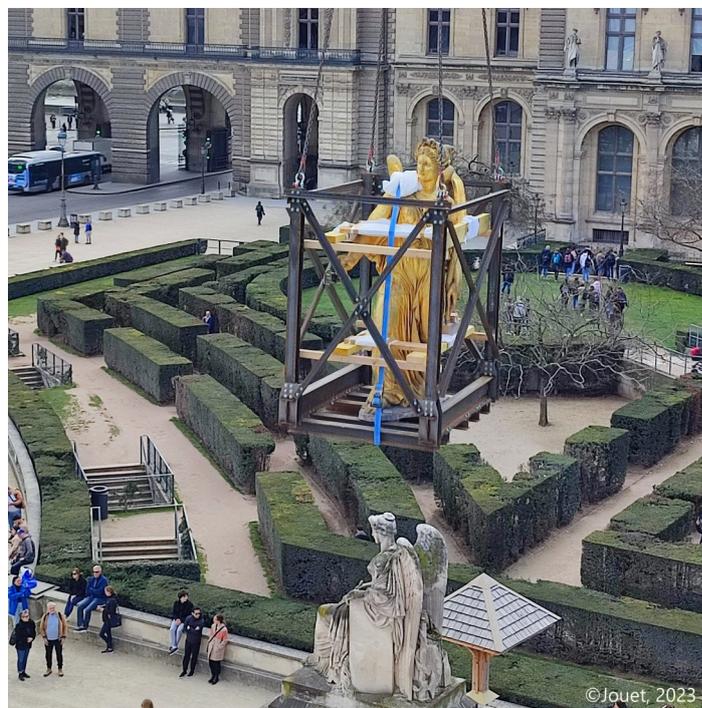
Figure 10. Dépose de la sculpture de la Paix
©Julia JOUET, 2023

Figure 11. Descente de la Renommée figurant la
Victoire ©Julia JOUET, 2023

Compte tenu des pathologies que présentaient les deux Renommées, des cages métalliques de maintien sollicitant uniquement les bases des sculptures ont été conçues sur mesure. Les châssis ont été construits en profilés métalliques, assemblés par boulonnage. Les statues ont été soulevées à l'aide de crics à talon afin d'avoir une hauteur suffisante pour insérer les poutrelles de sous-face du châssis (Figure 10). Les opérations de dépose ont été réalisées avec l'aide d'une grue télescopique de 60 tonnes (Figure 11). Les deux sculptures ont ensuite été déposées sur une remorque surbaissée, puis acheminées vers les ateliers de la fonderie Coubertin à Saint-Rémy-Lès-Chevreuse.

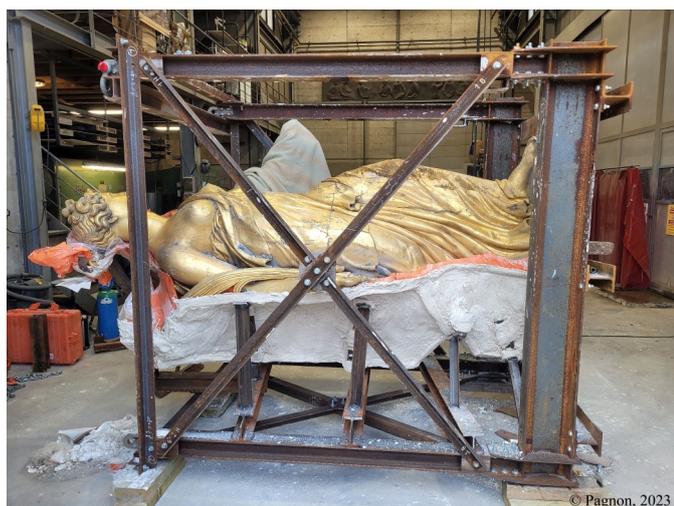
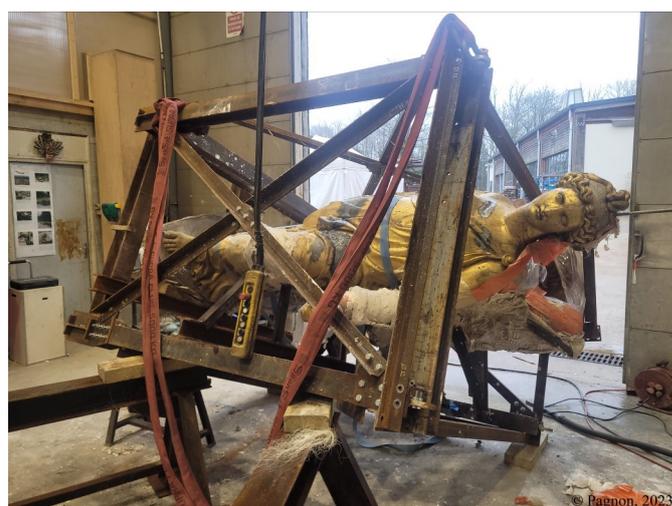
Figure 14. Sculpture de la Paix positionnée dans sa coque de maintien pour la restauration
©Fonderie de Coubertin, Philippe Pagnon, 2023

Figure 15. Sculpture de la Victoire positionnée dans sa coque de maintien pour la restauration
©Fonderie de Coubertin, Philippe Pagnon, 2023

La restauration en atelier a en outre permis de positionner horizontalement les deux sculptures afin de faciliter la réparation des fissures. Pour ce faire, une coque de maintien en plâtre armé, solidaires de la cage métallique a été conçue pour chacune d'elles. (Figure 14 et 15).

Dans un premier temps, les agrafes en fer au niveau des hanches des Renommées ont été extraites, les fissures ouvertes afin de créer un chanfrein en « V » permettent ainsi de réaliser une soudure à cœur pour une meilleure solidité. Pour assurer une résistance supplémentaire à cette réparation, de nouvelles agrafes de section circulaire en acier inoxydable (de 4 mm de diamètre, de 30 mm de largeur et 15 mm de retour) ont été insérées dans des réservations afin qu'elles soient noyées dans la soudure et invisibles, après finition. L'assemblage a été réalisé selon le procédé de soudage oxyacétylénique avec apport de plomb pur. Le surplus de soudure a été éliminé et repris en ciselure afin de faire disparaître toute trace de ces interventions et de récréer le modelé des drapés (Figure 16). Les armatures internes en alliage ferreux accessibles ont été protégées par un vernis gras à base de résines de type alkyde et d'huile végétale dans un solvant.

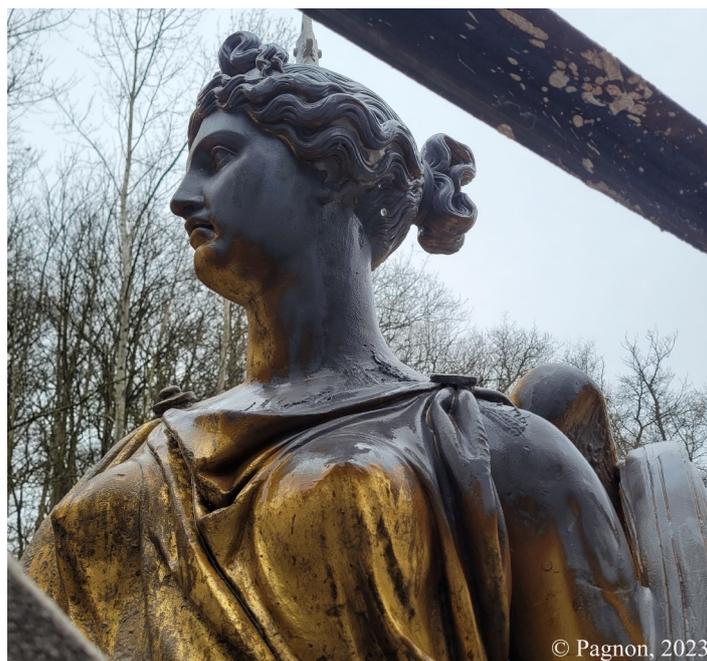
Figure 17. Allégorie de la Victoire dont la surface est en cours d'abrasion ©Fonderie de Coubertin, Philippe Pagnon, 2024

Initialement, le marché de restauration prévoyait une retouche en dorure de 20% de la surface, mais les interventions nécessaires sur la structure des Renommées ont amené à faire le choix de reprendre l'ensemble de la dorure des deux sculptures. Le nettoyage des surfaces a été réalisé par hydrogommage avec l'emploi d'abrasif minéral. L'emploi de l'eau a permis d'une part de contrôler l'action de l'abrasif, de préserver la surface et le modelé, et, d'autre part, de limiter la dispersion de poussière de plomb (Figures 17 et 18).

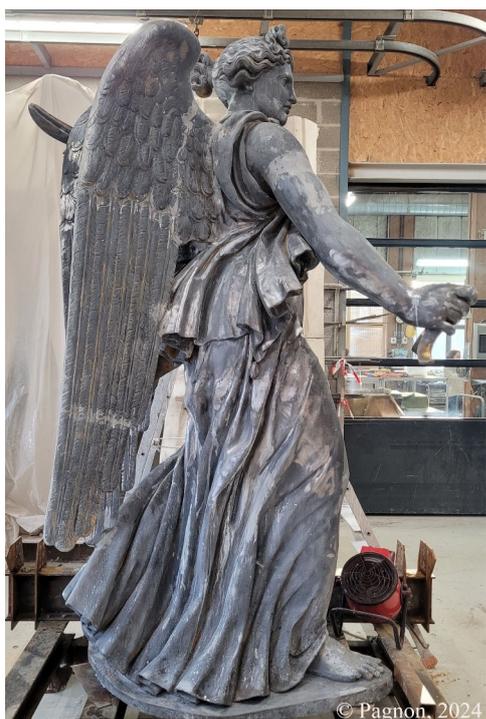
Figure 18. Allégorie de la Paix, après abrasion ©Fonderie de Coubertin, Philippe Pagnon, 2024

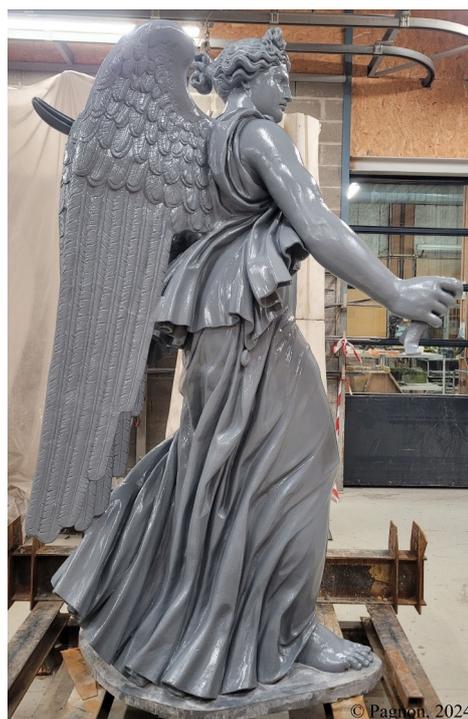
Figure 19. Allégorie de la Paix, après application des couches de primaire d'accroche ©Fonderie de Coubertin, Philippe Pagnon, 2024

La dorure à la feuille des deux sculptures a été réalisée dans les ateliers de restauration de la Fonderie de Coubertin par les Ateliers Giordani. Sept couches successives de peinture de nature époxy ont été appliquées : deux couches de primaire dites « d'accroche » de couleur grise « Freitaxy » (Figure 19) et de cinq couches de peinture ocre « Freitadur PU HES » (Figure 20). Après l'application de la mixtion à l'huile siccative, des feuilles d'or 23.5 CTS neutre du batteur d'or Norris ont été posées sur les sculptures, puis époussetées, légèrement matifiées et protégées de l'érosion par l'utilisation de gélatine de porc à 3% massique diluée dans l'eau (Figure 21).

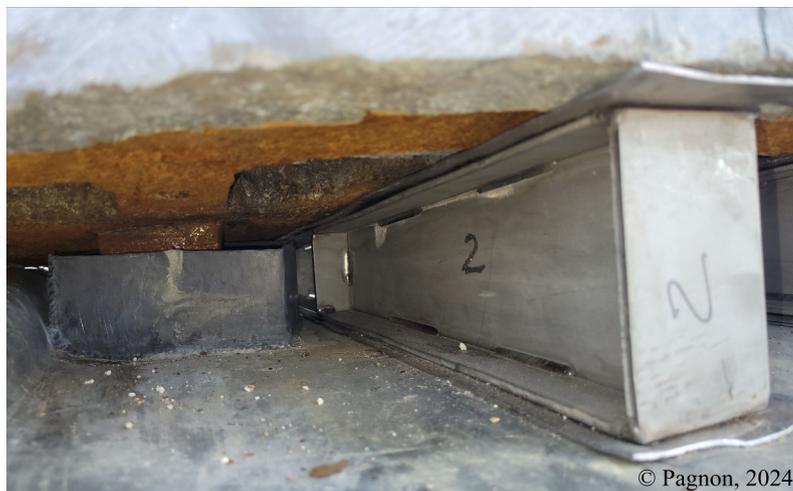
Figure 26. Vue d'une cale en acier inoxydable et du retour de plomb permettant de protéger le mat central de la sculpture de la Paix, s'insérant dans la maçonnerie de l'arc
© Fonderie de Coubertin, Philippe Pagnon, 2024

L'étanchéité plomb de la partie sommitale du monument a été assurée par les couvreurs de la compagnie Le Bras Frères. Une remontée en plomb a été installée à l'emplacement de l'insertion du mât vertical des sculptures dans la maçonnerie de l'arc. Un système de calage en tôle acier inoxydable sur mesure est venu remplacer le calage provisoire en bois afin de compenser la pente de la terrasse et redresser les statues (Figure 25). Des feuilles de plomb ont ensuite été insérées afin d'isoler l'acier ancien de l'acier inoxydable (Figure 26).

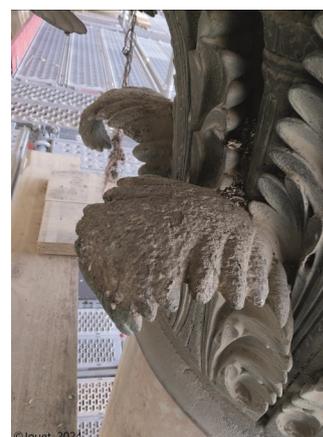
Les chapiteaux étaient dans l'ensemble très empoussiérés et recouverts de croûtes très indurées formées par un amoncellement de fientes d'oiseaux, de dépôts exogènes (type brins d'herbe, pailles, ficelles, ramenés par les oiseaux) et d'épaisses croûtes noires et croûtes calcaires notamment présentes sur le dessus des feuilles d'acanthé (Figures 32 et 33).

Figure 33. Croûte indurée sur le dessus des feuilles
©Julia Jouet, 2024

Les croûtes, particulièrement dures et adhérentes, ont été retirées mécaniquement à l'aide de burins, marteaux, grattoirs, scalpel et brosses métalliques. Si leur retrait a parfois engendré la mise à nu du métal sous-jacent, ce premier nettoyage a majoritairement permis de retrouver la patine sous-jacente verte et d'optimiser un second nettoyage par micro-gommage à la poudre de noyaux d'abricots afin d'homogénéiser les alternances de teintes noir/vert liées au ruissellement des eaux de pluie (Figure 37).

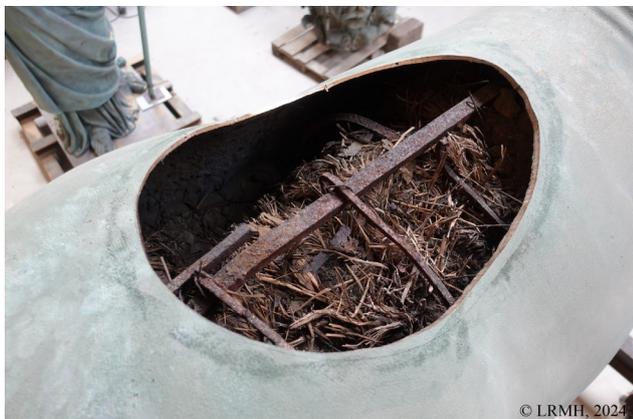
L'ouverture des chevaux a permis de constater qu'ils étaient bien remplis d'éléments d'armature en fer et de terre ainsi que de végétaux et de paille tressée qui étaient probablement utilisés pour permettre d'évacuer plus facilement les gaz au moment de la coulée du métal dans le moule (Figures 50 et 51).

Figure 50. Vue de l'intérieur d'une trappe remplie de terre, paille et armatures en fer ©LRMH, 2024

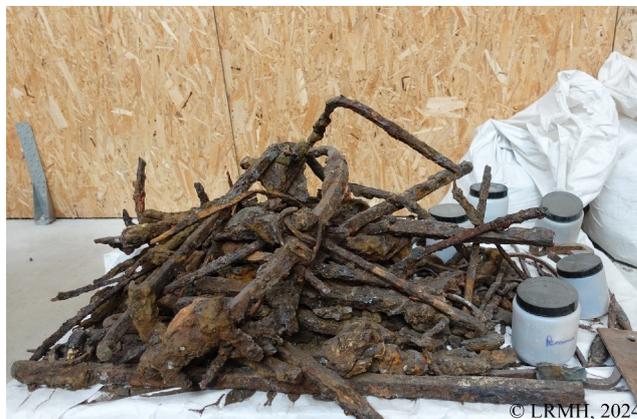
Figure 51. Armatures en fer, ©Fonderie de Coubertin, Philippe Pagnon, 2024

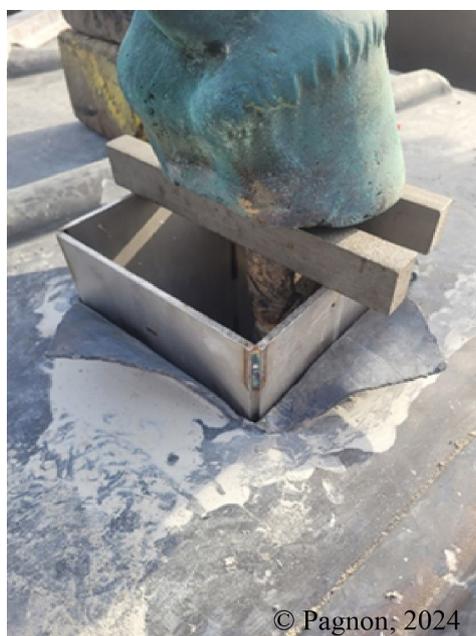
Figure 54. Vue du système de calage des ancrages avant scellement au plomb ©Fonderie de Coubertin, Philippe Pagnon, 2024

Après leur restauration, l'ensemble des éléments du quadrigé a été remonté à l'aide d'un bras grue et de systèmes de cages métalliques identiques à celles de la dépose. Le scellement des chevaux a été amélioré en mettant en place un nouveau système d'ancrage : les tiges métalliques en alliage ferreux ont été scellées au plomb dans des boîtes en acier inoxydable elles-mêmes ancrées dans la pierre au mortier de chaux (Figure 54). La partie supérieure de la tige en alliage ferreux a été englobée dans une feuille de plomb afin d'isoler le fer et de limiter les risques d'apparition de phénomènes de corrosion (Figure 55). Enfin, un habillage en acier inoxydable recouvert de plomb a été placé sur le support surélevé des sabots afin d'étanchéifier l'ensemble.

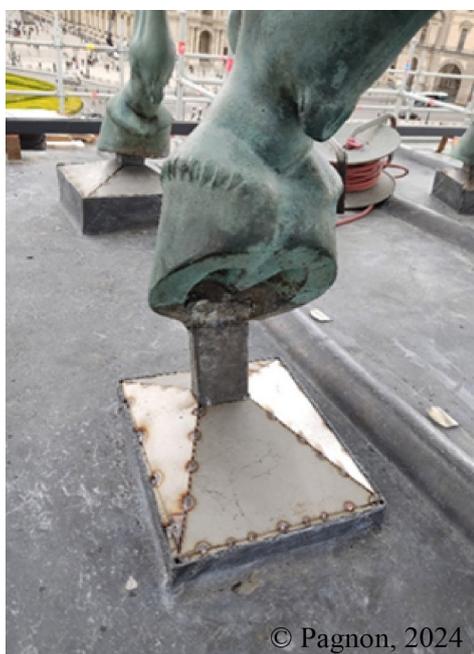
Figure 55. Vue de l'habillage en acier du support et de l'habillage plomb de la tige en alliage ferreux ©Julia Jouet 2024

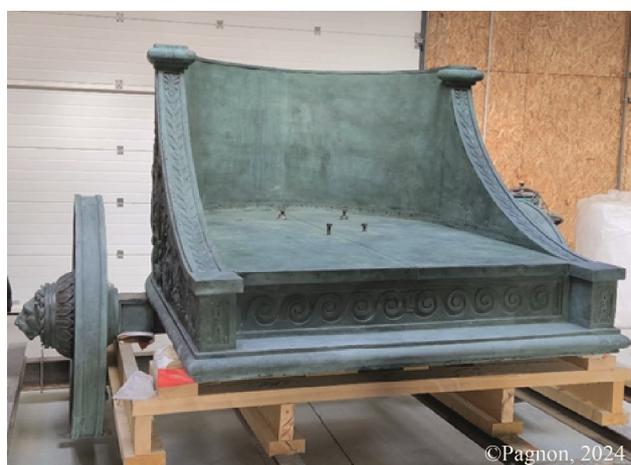
Figure 56. Plateforme du char restaurée ©Fonderie de Coubertin, Philippe Pagnon, 2024

Enfin, le bon état de conservation de l'aurige n'a nécessité que quelques interventions de nettoyage de la surface de la « peau de bronze » avec quelques reprises de patines et de bouchages de résines altérées datant de restaurations antérieures. En ce qui concerne le char, la plateforme en plomb mise en place en 1986 a été remplacée par une tôle de cuivre patinée ajustée pour assurer l'étanchéité de l'objet et retrouver l'harmonie chromatique de l'ensemble du quadrigé (Figure 56).

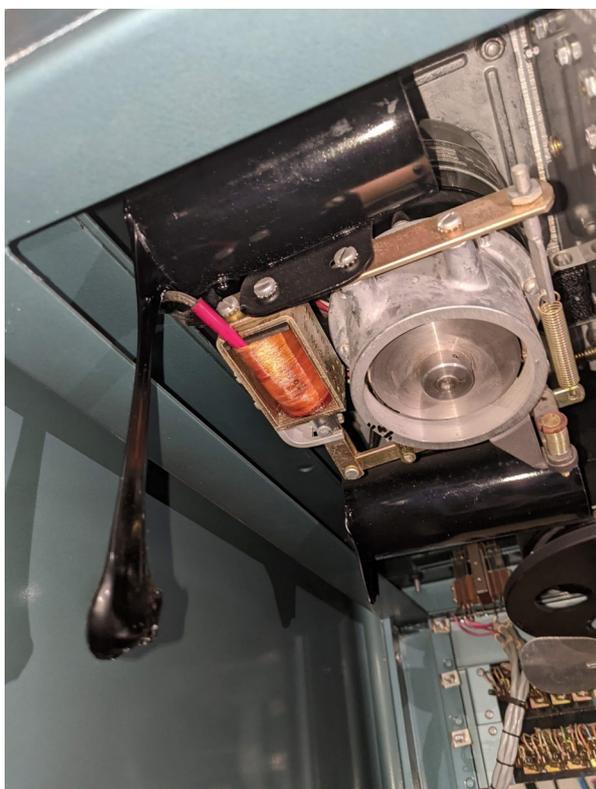
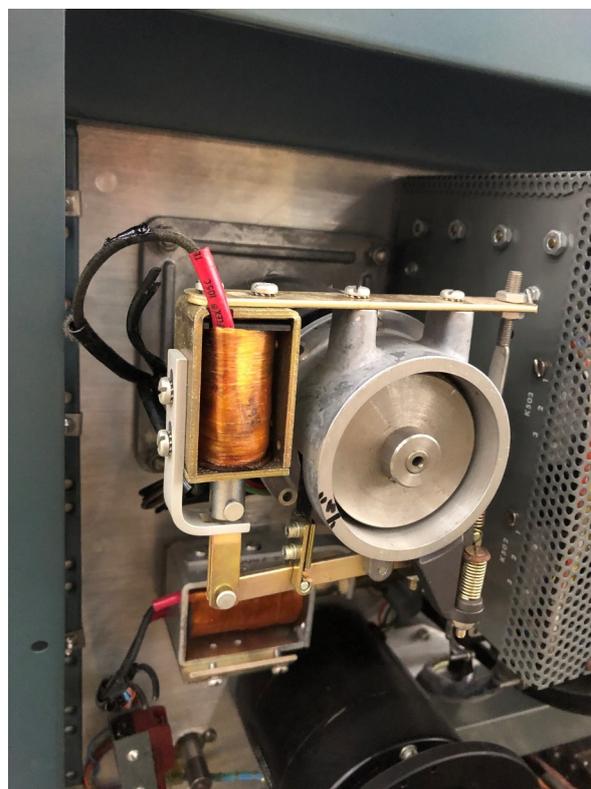
Ce type de condensateur au Pyranol est rempli d'un matériau d'enrobage noir qui s'est détérioré, fondant lentement sur les surfaces inférieures (Figure 7a). Nous avons prélevé un échantillon et l'avons envoyé à un laboratoire d'analyse environnementale externe pour analyse par chromatographie en phase gazeuse avec détection par capture d'électrons (GC-ECD) selon la méthode 8082A de l'américaine Environmental Protection Agency afin de déter-

miner ses niveaux de PCB [21-22]. Le résultat du test était de $32\ 100\ \mu\text{g}/100\ \text{cm}^2$, ce qui indique des niveaux extrêmement élevés de contamination de surface par les PCB, au-delà de la limite légale pour les musées au Canada. Les résultats du test et l'importance historique de l'artefact ont créé un dilemme. Les condensateurs ne pouvaient pas être conservés légalement, mais l'artefact lui-même devait rester dans la collection nationale. Après consultation avec le conservateur, nous avons déterminé que le retrait des condensateurs était la meilleure option, nous permettant de conserver légalement le reste de l'unité. En raison du niveau élevé de PCB, ce travail a été effectué par des entrepreneurs spécialisés dans la réduction des PCB, qui ont été engagés pour travailler sur un certain nombre d'artefacts à haut niveau de PCB. Les entrepreneurs ont retiré les condensateurs et décontaminé toutes les surfaces avec lesquelles le matériau d'enrobage était en contact à l'aide de Varsol sur des chiffons en coton. Nous avons directement supervisé les entrepreneurs et avons aidé au démontage de l'artefact si nécessaire. Nous avons également documenté le travail à l'aide de photographies numériques et de rapports de traitement écrits. La Figure 7b montre une zone après le retrait d'un condensateur cylindrique noir et le nettoyage des résidus de PCB. Six condensateurs ont été retirés et documentés photographiquement avec des descriptions écrites, puis ont été éliminés comme déchets de PCB.

Figure 7. Réduction des risques liés aux PCB dans le magnétophone : a) avant le retrait du condensateur PCB (de marque Pyranol), montrant le matériau de fusion noir ; b) après le retrait du condensateur PCB.

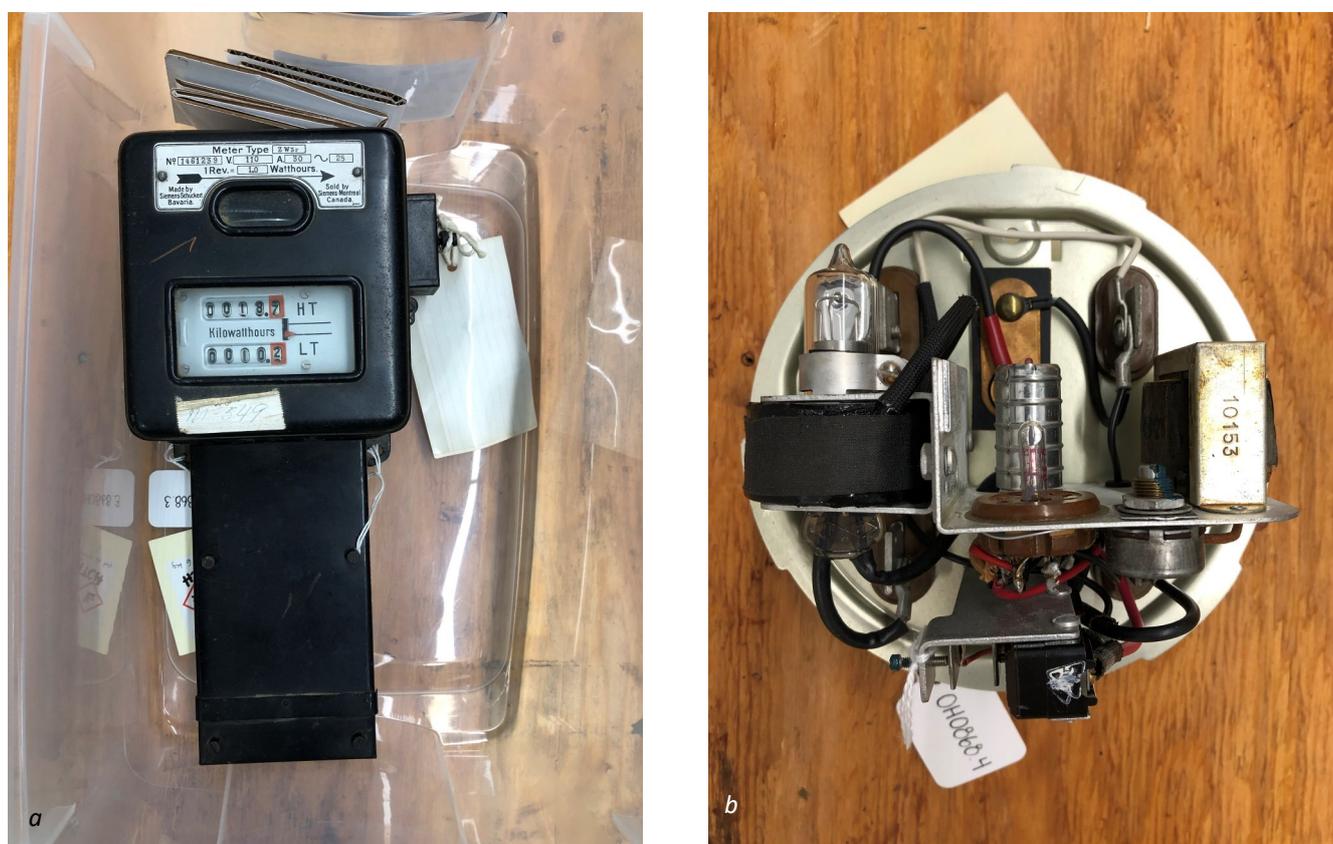
Lors de l'inspection de l'une des premières caisses, nous avons trouvé une petite fuite de mercure dans le matériau d'emballage. Cet incident a donné lieu à une évaluation approfondie de chaque caisse afin de nous assurer que nous ne négligeons pas le risque d'un déversement supplémentaire de mercure. Grâce à cette évaluation, nous avons déterminé que le risque était le plus élevé dans deux situations. Tout d'abord, certains compteurs étaient équipés d'un interrupteur à mercure. Ceux-ci se trouvaient parfois dans un boîtier de câblage supplémentaire sur le compteur, mais d'autres fois, ils n'étaient découverts qu'en ouvrant l'appareil. La Figure 8 montre deux exemples d'interrupteurs à mercure situés à l'intérieur de deux compteurs.

Figure 8. Exemples d'interrupteurs à mercure dans les compteurs électriques : a) Compteur Siemens ; b) Compteur Lumatrol

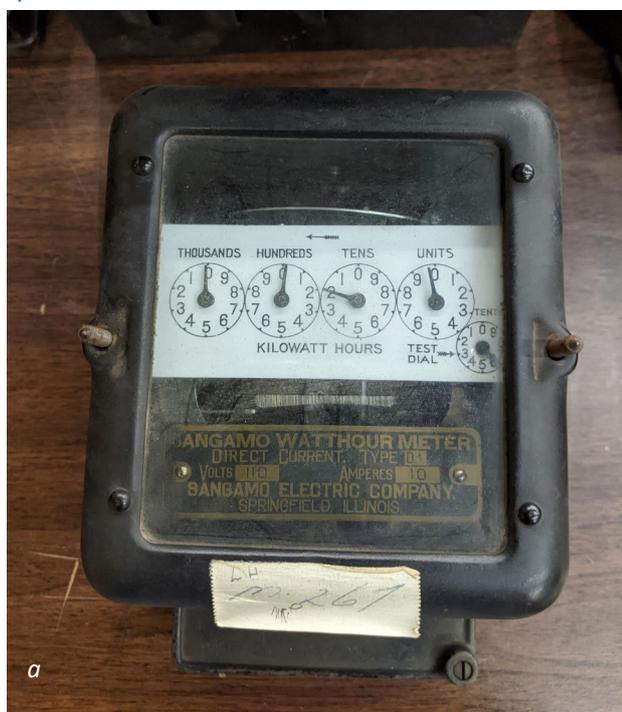
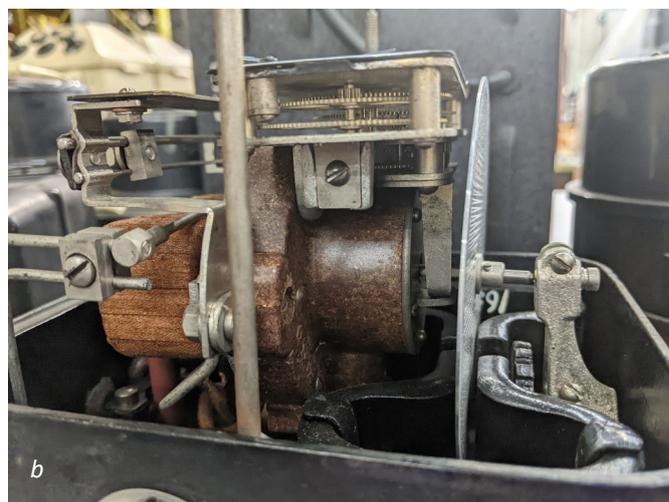
mercure, tels que ceux fabriqués par Ferranti ou Sangamo, contiennent un réservoir (Figure 9). De nombreux compteurs à mercure de notre collection avaient des joints défectueux, ce qui permettait au mercure de s'infiltrer dans le boîtier du compteur. Comme nous nous y attendions, tous les joints finissent par se fissurer, provoquant de futurs déversements, nous avons donc séparé tous les compteurs contenant du mercure des caisses et les avons stockés dans des bacs en plastique dans notre salle de stockage d'objets chimiques. Tous les déversements que nous avons rencontrés ont été nettoyés à l'aide d'un kit de déversement de mercure Mercon et un respirateur avec des cartouches à vapeur de mercure a été porté en présence de mercure ouvert.

Figure 9. Exemple d'un compteur avec un réservoir de mercure, un compteur Sangamo Type D : a) vue d'ensemble ; b) un réservoir de mercure (composant marron) à l'intérieur du compteur

Tous les objets contenant du mercure, y compris les compteurs, sont désormais stockés ensemble dans notre salle de stockage des objets chimiques, y compris ceux trouvés dans la collection de la réserve 2421. À la suite de ce projet, nous avons acquis un système de surveillance des vapeurs de mercure à utiliser dans la salle de stockage des objets chimiques. Le moniteur de vapeur de mercure VM 3000 envoie des notifications par le biais d'alarmes sonores et visuelles, et des alertes par courrier électronique lorsque les niveaux de vapeur de mercure dépassent un seuil prédéfini, indiquant la présence potentielle d'un déversement de mercure et garantissant un nettoyage efficace.

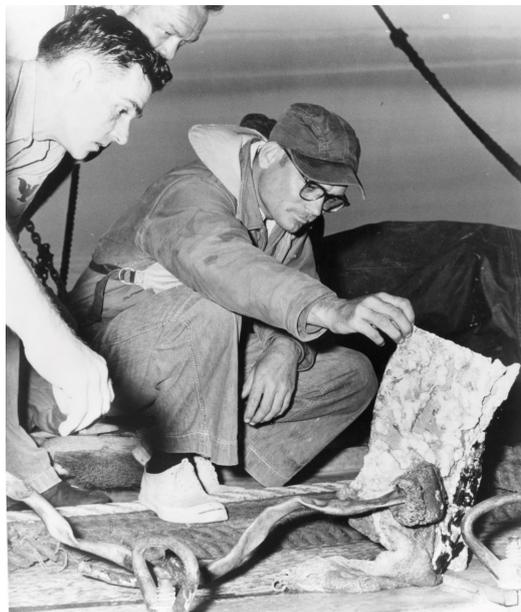
Figure 2. Objet après récupération en 1963 sur le site du naufrage. A noter les restes de la gaine d'amiante autour du tuyau. © Naval Institute Archives

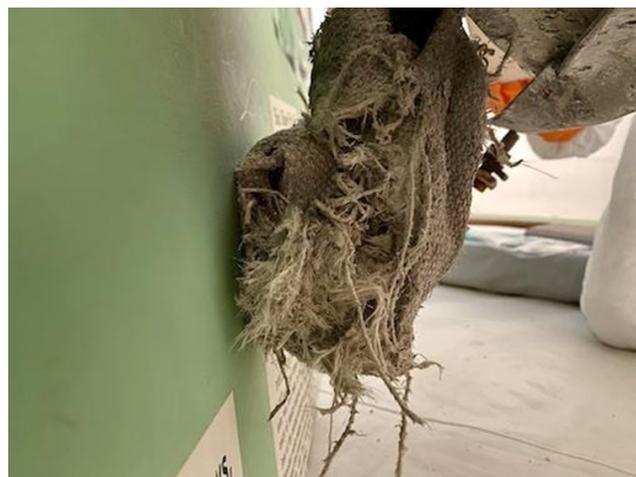
Figure 4. Gaine d'isolation vue du dessous avec bourre apparente. © Terra Mare Conservation. Courtesy of the Naval History and Heritage Command

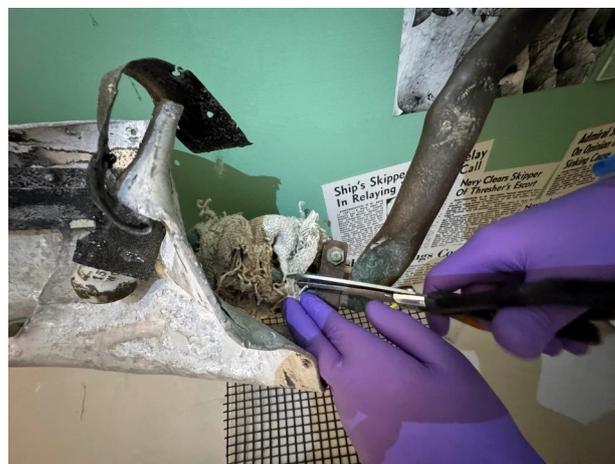
duisant la dispersion des fibres d'amiante. À noter qu'en pratique, le sectionnement de la gaine a été assez difficile, probablement à cause des fibres minérales et à leurs propriétés mécaniques. Sans l'utilisation de ciseaux puissants le sectionnement aurait été difficile (Figure 6).

Figure 6. Sectionnement de la gaine. U.S. © Terra Mare Conservation. Courtesy of the Naval History and Heritage Command

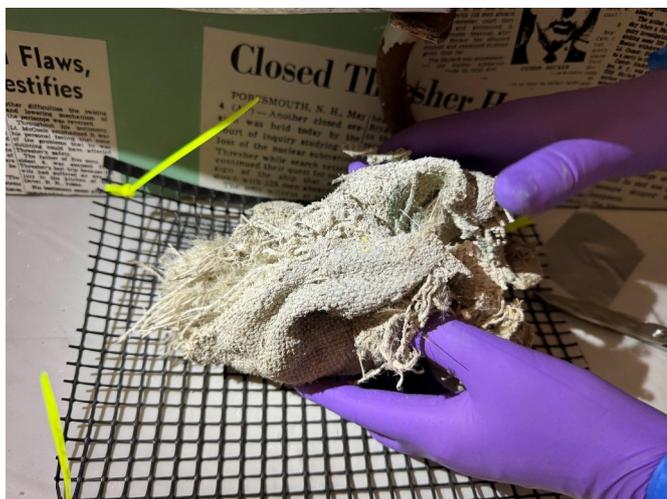
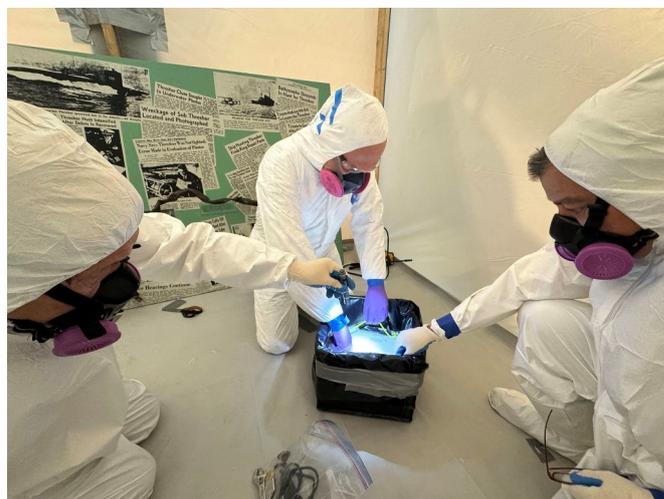
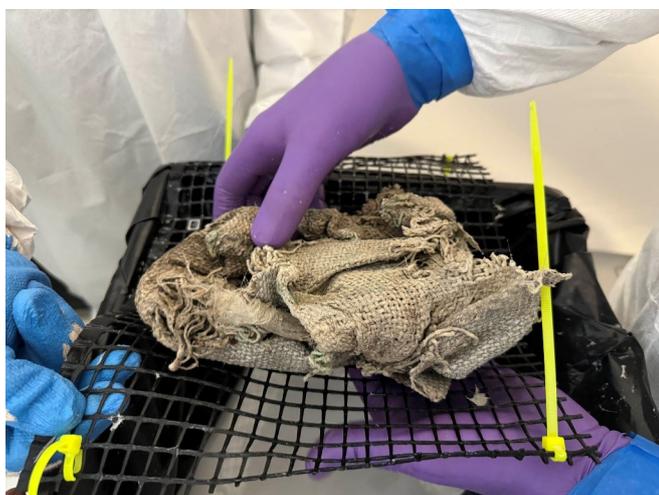
Figure 7. Gaine après séparation avant encapsulation. © Terra Mare Conservation. Courtesy of the Naval History and Heritage Command

Figure 8. Gaine durant encapsulation. © Terra Mare Conservation. Courtesy of the Naval History and Heritage Command

Figure 9. Gaine après encapsulation. © Terra Mare Conservation. Courtesy of the Naval History and Heritage Command

pur et a une viscosité inférieure à 20 cP ce qui lui confère une très bonne mouillabilité, qualité essentielle pour imprégner à cœur, non seulement la gaine, mais aussi la bourre épaisse composée de fibres de différentes longueurs (Figures 7, 8). La méthode d'imprégnation a consisté à placer la gaine sur une nacelle en polyéthylène au-dessus du liquide puis de l'immerger doucement pendant une durée d'environ 30 minutes. Pour s'assurer d'une pénétration à cœur du consolidant, la nacelle était agitée régulièrement de haut en bas et la masse de fibre était légèrement pressée à la main pour éliminer les bulles d'air. A la fin de cette opération, la nacelle a été remontée pour laisser le consolidant s'égoutter librement pendant 24 heures (Figure 9).

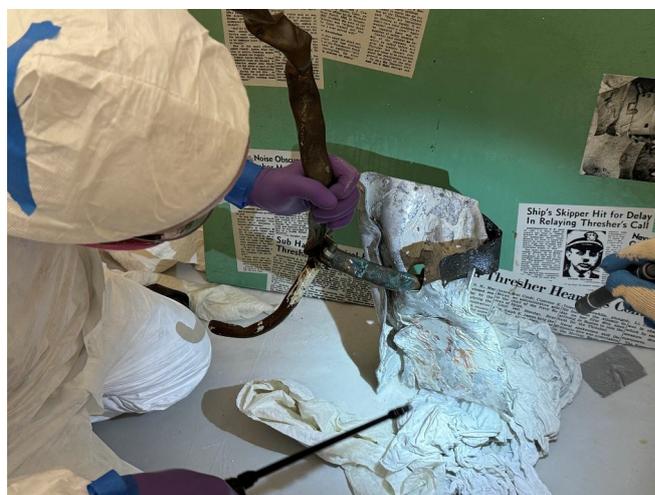
Figure 10. Nettoyage et rinçage de l'objet après dépose de la gaine. © Terra Mare Conservation. Courtesy of the Naval History and Heritage Command

d'amiante de taille supérieure ou égale à 0,3 μm . Après dépoussiérage, le reste de l'objet a été rincé à l'eau déminéralisée et brossé doucement à plusieurs reprises puis séché dans l'enceinte de confinement maintenue sous dépression et filtration (Figure 10). La vitrine de l'objet a également été décontaminée par l'équipe d'assainissement.

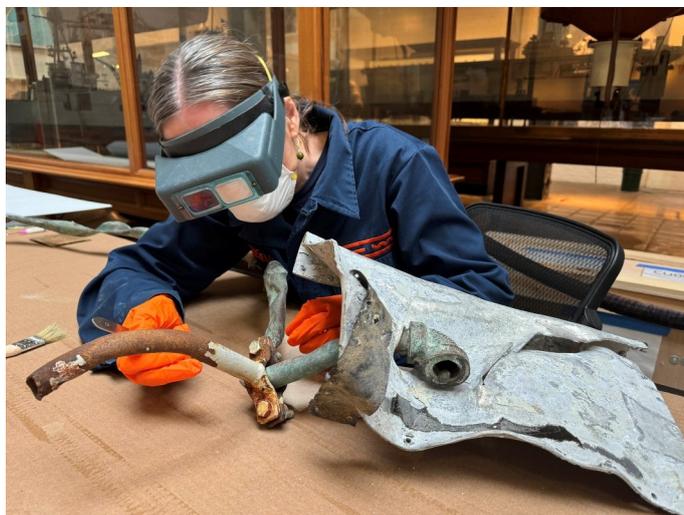
Figure 12. Claudia Chemello travaillant sur l'objet après dépose de l'amiante. ©Terra Mare Conservation. Courtesy of the Naval History and Heritage Command

La partie conservation à proprement parler était relativement simple. Elle a consisté à refixer les soulèvements de peinture sur la partie en aluminium ainsi qu'à nettoyer et stabiliser les zones de corrosion sur le tuyau en cuivre (Figure 12). Les premiers tests ont montré une sensibilité de la peinture à l'alcool ou l'acétone, il fallait donc utiliser un consolidant avec un solvant strictement aqueux. Les soulèvements de peinture les plus importants ont donc été refixés à l'aide d'une solution de Jade 403 (Annexe 2), émulsion vinylique à pH neutre appliquée à l'aide d'une se-

ringue. La section en cuivre a été nettoyée à l'alcool éthylique. La partie qui était directement en contact avec l'amiante a été nettoyée mécaniquement à l'aide d'une brosse et d'un scalpel. Un traitement d'inhibition a été appliqué à l'ensemble du tuyau à l'aide d'une solution de Benzotriazole (BTA) à 3% (p/v) composée à 85% d'eau déminéralisée et 15% d'alcool éthylique suivi d'un rinçage rapide à l'eau déminéralisée deux heures après application pour éliminer les efflorescences de BTA.

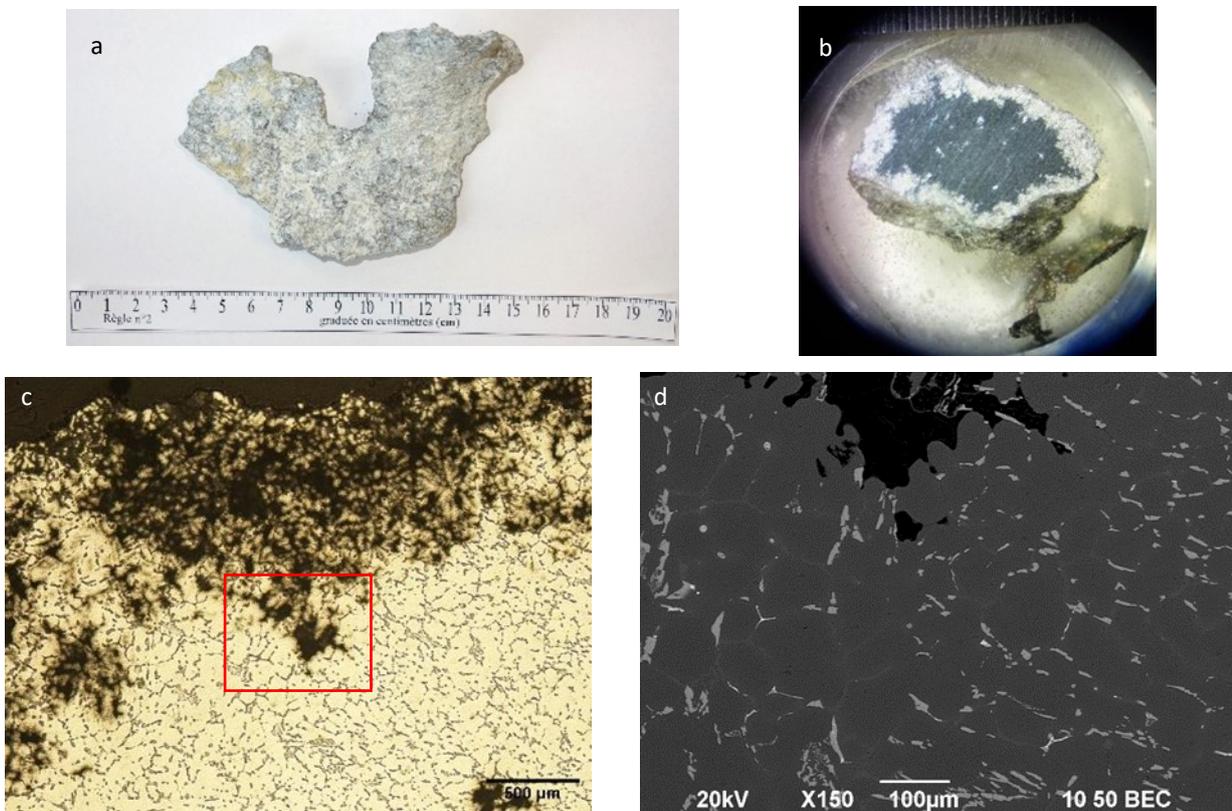
Un exemple de résultats obtenus sur un échantillon est montré sur la Figure 2. Il s'agit de photographies macroscopiques d'un fragment du carter et de vues en coupe (après inclusion en résine et polissage) obtenues par microscopie optique et microscopie électronique à balayage. L'alliage contient de l'aluminium comme élément de base auquel sont ajoutés environ 4% Si, 1,3% Cu, 1% Fe (pourcentages en masse) et autres éléments Mg, Ti, Ni en traces. Les inclusions (plus claires sur l'image de droite) sont des phases intermétalliques secondaires contenant AlNiFeSi et/ou AlCuNiSi.

D'après les images en microscopie optique (Figure 2, C), l'alliage est corrodé sur une épaisseur de près de 1 mm. Sur la photographie MEB (Figure 2, D), il est clair que la corrosion est intergranulaire au sein de l'alliage. La perte du revêtement de protection d'origine et la précipitation aux joints de grain de phases intermétalliques secondaires peuvent expliquer qu'en présence d'eau (ou d'humidité), la corrosion se soit propagée dans cet alliage. Les phases présentes aux joints de grains (AlNiFeSi et AlCuNiSi) sont plus nobles (cathodiques) par rapport à la matrice et c'est cette dernière qui se dissout, en présence d'eau : formant ainsi des micro-piles galvaniques.

Figure 2. Photographies du prélèvement (a) ; après coupe, inclusion en résine et polissage (b) ; de la coupe en microscopie optique (c) et image en microscope électronique à balayage (mode électrons rétrodiffusés) d'une zone saine et corrodée (d) © CEMES
