Journée Métal France 2025 - Protection & Conservation du Patrimoine Métallique Le Métal en danger et les dangers du Métal

Protection & Conservation du Patrimoine Métallique Le Métal en danger – les dangers du Métal

Vendredi 7 Février 2025

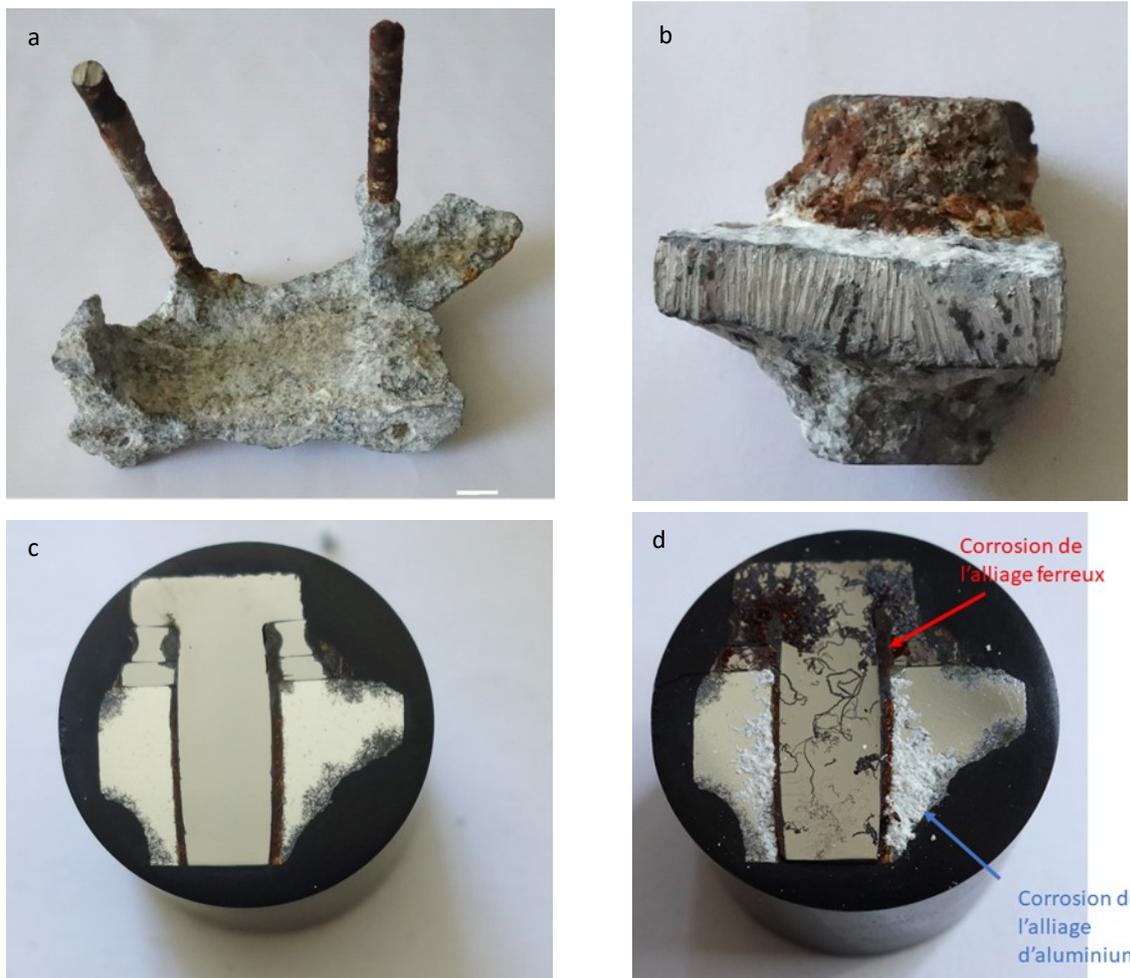
Au niveau des parties d'assemblage du carter en alliage d'aluminium avec d'autres alliages (ferreux), la corrosion qui se développe est une corrosion galvanique. Cette corrosion, comme le montre la figure 3 est active. Entre 2017 (quand l'échantillon a été préparé) et 2019 (après un stockage au laboratoire, dans une atmosphère non contrôlée) : des produits de corrosion se sont développés à la fois sur la partie en alliage ferreux (rouille) et sur la partie en alliage d'aluminium (produits blancs).

Figure 3. Photographies du prélèvement carter/vis en alliage ferreux (a) ; du micro-prélèvement avant enrobage (b) ; de la coupe en 2017 (c) et de la coupe en 2019 (d). © CEMES

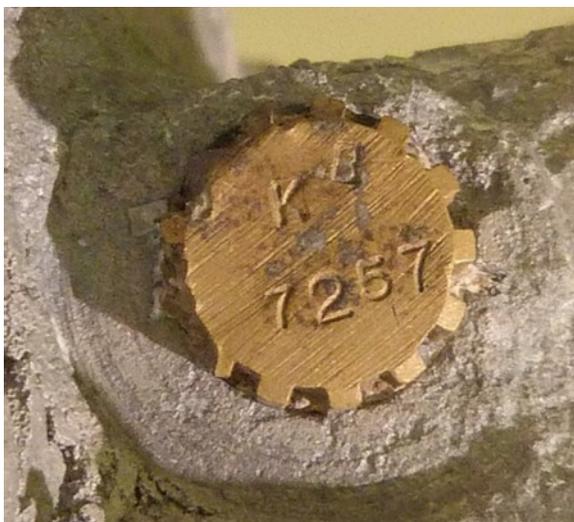
Figure 4. Mise en évidence des numéros de séries après dégagement des produits de corrosion. © Materia Viva 2017

L'Atelier de Restauration de la Ville de Toulouse a mis à notre disposition sa cabine de sablage avec aspiration centralisée, combinaison intégrale avec arrivée d'air. Les sables et leur granulométrie ont été choisis en fonction des produits de corrosion à éliminer et bien sûr de l'état de conservation et de la résistance des matériaux à dégager : billes de verre, noyaux de fruits pour les parties d'aluminium, oxydes de corindon pour les alliages ferreux. Ce dégagement a permis aussi de retrouver des informations propres au moteur Merlin comme les numéros de séries des pièces (Figures 4 et 5).

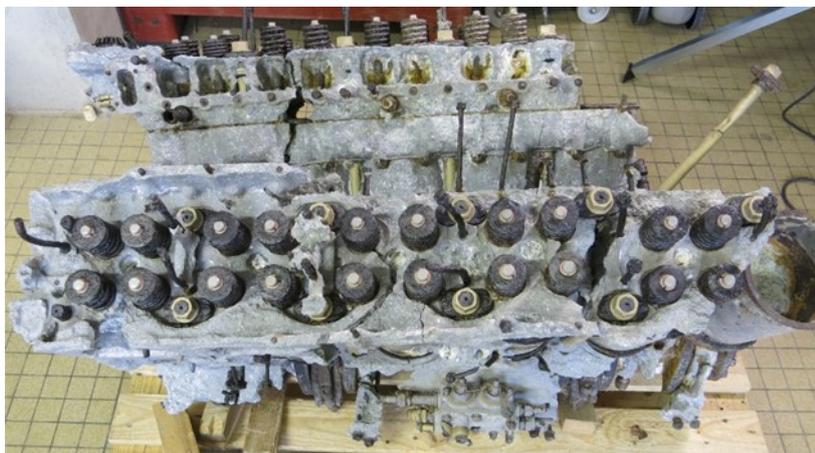
Figure 6. Vue générale du moteur après passivation et protection. © Materia Viva 2017

La protection a été aussi adaptée. Les éléments en fer ont été passivés par application un mélange d'acide tanique /acide orthophosphorique, et protégés par une double protection de Paraloid B48® à 10% (p/v) dans l'acétone et une cire Cosmoloïd H 80® (Figure 6). L'alliage d'aluminium a été consolidé par infiltration avec une émulsion acrylique (Acril AC33) à différentes concentrations (Figure 7).

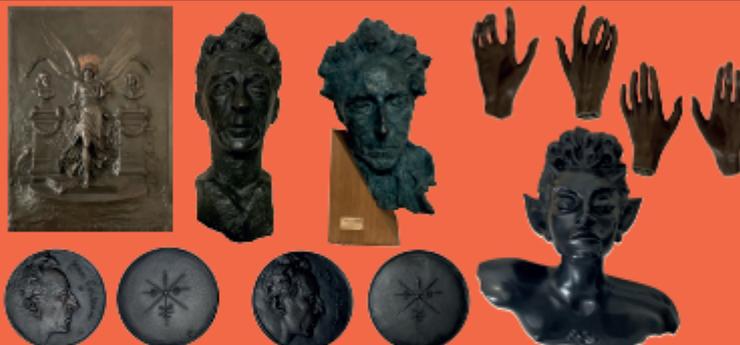
APRÈS TRAITEMENT

- Présence de polychromie (cuivre) sur l'oeuvre de S. Bernhardt
- Concentration de sels solubles particulièrement basse dans les bains d'eau déminéralisée.

Malgré des conditions climatiques et environnementales peu adaptées à ce type de matériau et une intervention de traitement particulièrement tardive, l'état global de ces objets en bronze s'est révélé très satisfaisant.

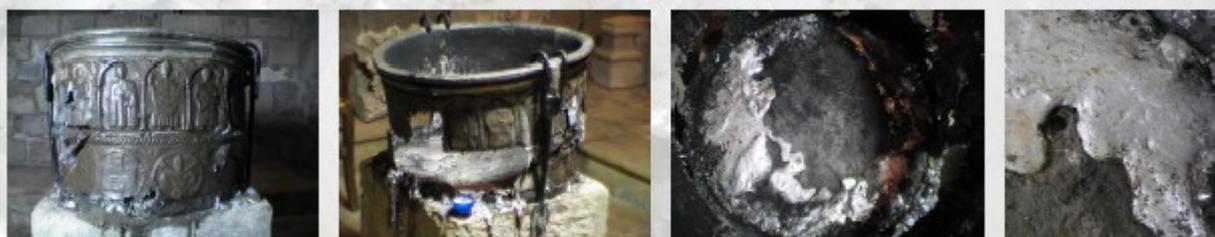
En 2007, un incendie criminel a détruit une grande partie des fonts, notamment des décors historiés. Des livres du culte ont été brûlés dans la cuve, avec quatre bougies neuves placées autour. Le plomb se liquéfie à 327,5°C, température facilement atteinte au centre d'un feu de papiers.

Fusion de l'alliage, du fond et des trois quarts du bandeau inférieur et un quart du bandeau supérieur : perte irréversible. Début de clivage entre l'épaisseur réduite en métal et la surface encore minéralisée. Présence de poussières de plomb et de suie.

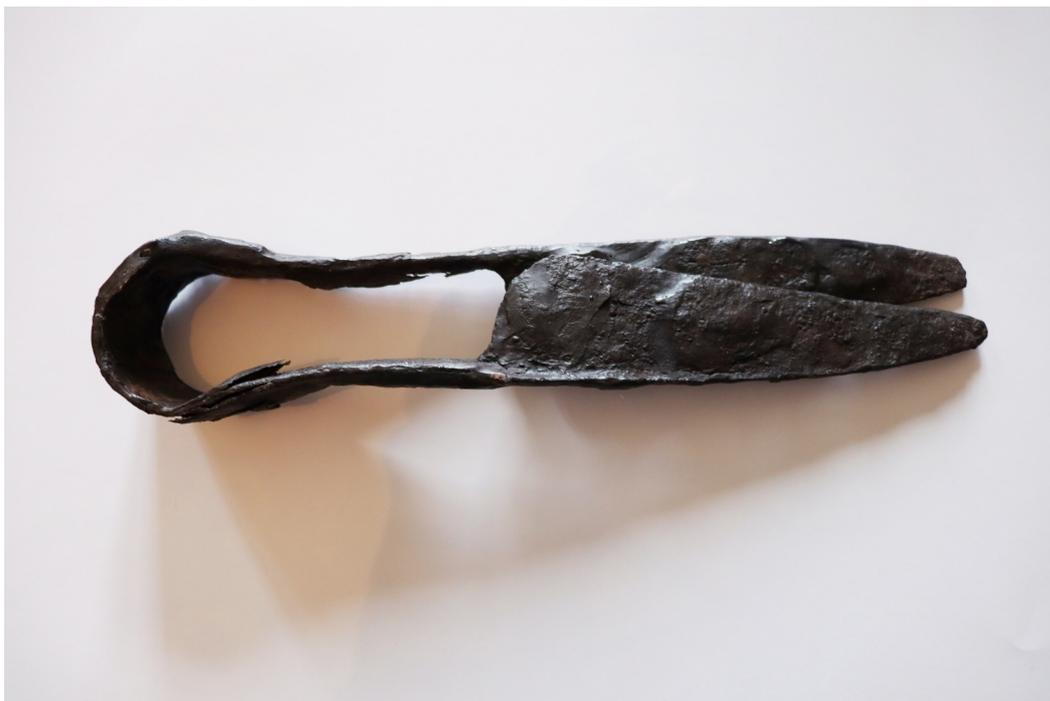
Cependant, les premières campagnes du récolement décennal 2015 – 2025 permettant de statuer sur l'état général des collections ont révélé une altération du mobilier métallique qui présentait des signes avérés de reprise de corrosion active, notamment des tâches de corrosion vert clair pulvérulentes sur certains potins. Le musée bénéficiant d'une enveloppe budgétaire relativement faible, nous avons dû prioriser les demandes de restauration, en privilégiant des objets qui constituent des pièces indispensables au discours scientifique et au parcours de visite. Suite à l'avis favorable de la CSRR Centre-Val de Loire en 2022, une paire de forces gauloise en fer forgé (Figure 1) et un lot de 75 potins en alliage cuivreux (Figure 2) ont pu bénéficier d'une restauration. En septembre 2024, les objets ont pu retrouver leurs vitrines.

Figure 1. Paire de forces gauloise, vue générale. Dimensions de l'objet : L. 25cm x l. 5,7cm x h. 4 cm.
© Musée Emile Chénon.2022

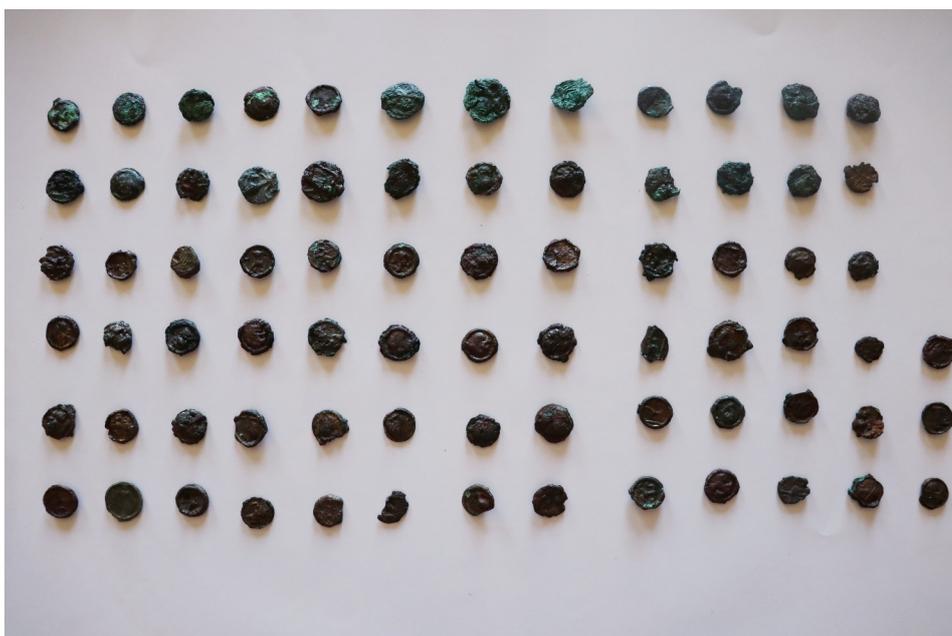
Figure 2. Lot de potins, vue générale. Dimensions moyennes de l'objet : D. 1,7cm x P. 0,4cm.
© Musée Emile Chénon.2022

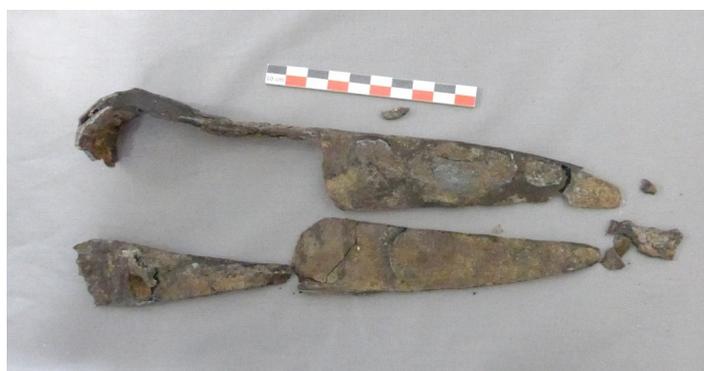
Figure 8. Paire de forces gauloise après le processus de stabilisation. © Antepostquem.2024

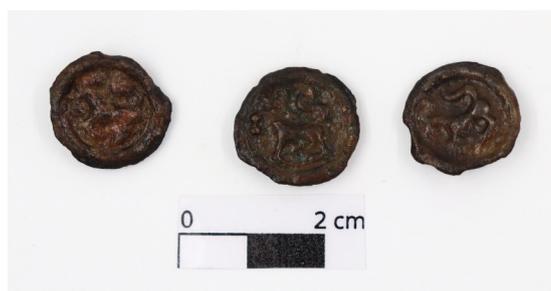
Le manque de renseignements quant aux potentielles restaurations antérieures des monnaies gauloises de Châteaumeillant a considérablement perturbé la mise en œuvre de la restauration, à savoir : un traitement beaucoup plus long que celui initialement prévu par la restauratrice ainsi qu'une détérioration considérable conduisant à la perte d'informations iconographiques (Figures 11 et 12). Une altération telle qu'un choix entre traitement approfondi susceptible d'une perte totale d'information ou traitement « partiel » a dû être envisagé pour certaines monnaies du lot.

Figure 11. Potins dits au cheval «courant» ou «bondissant» avec récupération iconographique

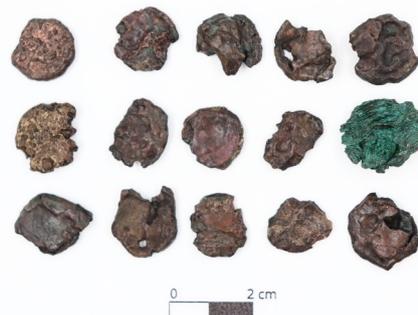
Figure 12. Potin dits « indéterminés » avec perte considérable, si ce n'est totale, de la lecture iconographique

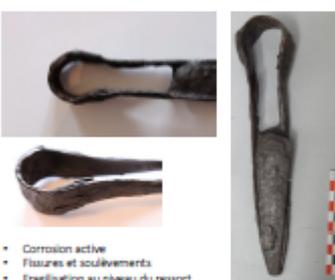
| <p>Paire de forces gauloise avant restauration</p> <ul style="list-style-type: none"> Corrosion active Fissures et soulèvements Fragilisation au niveau du ressort Première restauration en 2008 – lacunaire | <p>Paire de forces gauloise pendant restauration</p> <ul style="list-style-type: none"> Consolidation préalable : résine époxyde à prise rapide Stabilisation : déchloration ; 5 bains de soude sur 10 mois Nettoyage : micro-sablage Passivation : acide tartrique à 5% dans l'eau déminéralisée Collage et comblement : résine époxyde de type Araldite rapide Protection | <p>Paire de forces gauloise après restauration</p> |

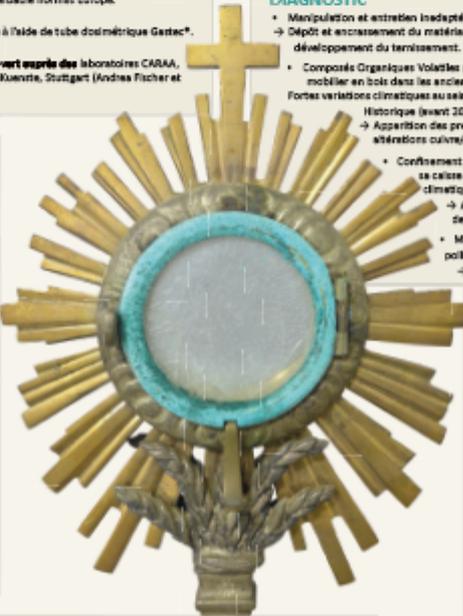
Les produits de corrosion de l'alliage cuivreux allant du vert au bleu proviendraient d'une cinétique cyclique d'altération, continue et évolutive, impliquant le cuivre, le verre et les polluants atmosphériques.
