# Étude expérimentale des micro-mécanismes d'endommagement et de rupture des zircaloy hydrurés

A. Racine<sup>1,2</sup>, M. Bornert<sup>1</sup>, C. Sainte Catherine<sup>2</sup> et D. Caldemaison<sup>1</sup>

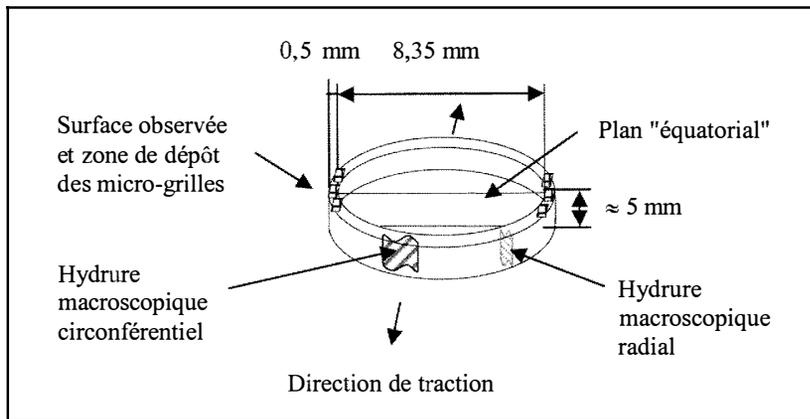
Figure 3 : Représentation schématique (ne respectant pas l'échelle) d'un anneau lisse utilisé pour l'essai in-situ.

Dans le cadre d'essais in-situ sous MEB, la surface à observer doit être plane et préparée, ce qui impose d'utiliser des éprouvettes de type anneaux lisses, sans entailles. Cependant, afin d'éviter les bandes de cisaillement macroscopiques apparues au cours du premier essai, la géométrie de l'éprouvette a été modifiée. Mais les anneaux avec entailles semi-elliptique ou avec une partie utile (sur la face de l'éprouvette opposée à la surface d'observation) ne conviennent pas non plus : soit la localisation de la déformation est excessive, soit il y a apparition des bandes macroscopiques. C'est donc la géométrie anneau lisse qui a finalement été adoptée (*Figure 3*). D'autre part, ces essais in-situ sont réalisés sous-vide, à 20°C et sans lubrification.

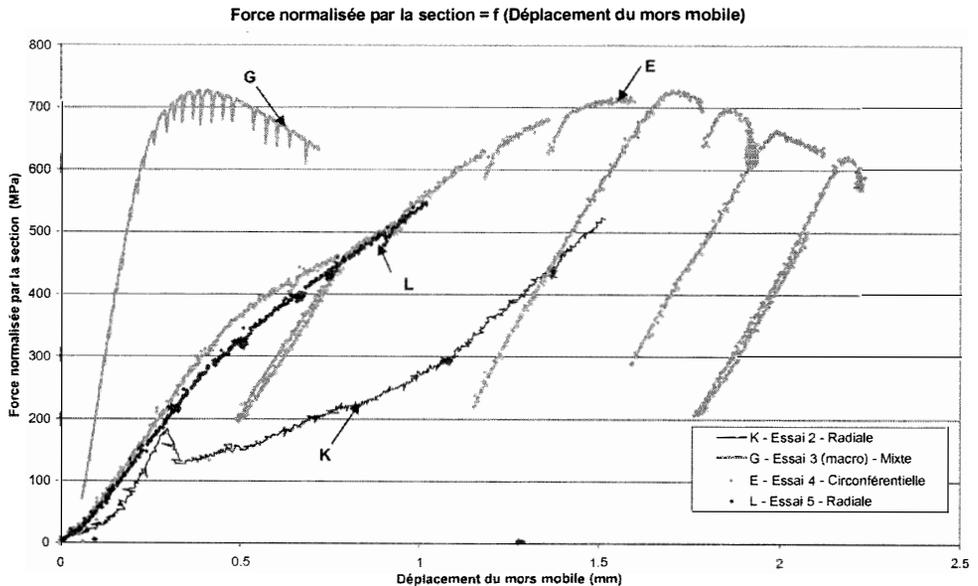
**Figure 4** : Courbes de la « force normalisée par la section » en fonction du déplacement pour les 3 derniers essais in-situ et l'essai macroscopique

Afin de pouvoir comparer les essais entre eux malgré les différences de géométrie des éprouvettes, les résultats sont présentés en terme de « contrainte apparente » (force normalisée par la section) en fonction du déplacement (puisque l'absence de zone utile pour 3 éprouvettes sur 4 ne permet pas de calculer de déformation). L'ensemble des résultats est cohérent (*Figure 4*).

Pour les éprouvettes présentant des hydrures essentiellement radiaux (2<sup>ème</sup> et 5<sup>ème</sup> essais), les contraintes à rupture sont très proches : respectivement 550 et 520 MPa. La courbe de l'éprouvette K – localisation extrême de la déformation par des entailles presque semi-circulaires – présente cependant quelques particularités.

De même, les valeurs des contraintes dans les 3<sup>ème</sup> et 4<sup>ème</sup> essais (orientation des hydrures majoritairement circonférentielle) sont similaires : 730 MPa. Les différences d'ordre de grandeur des valeurs de déplacement sont dues à la différence de rigidité des deux machines. Ces courbes mettent en évidence le phénomène de striction qui a été observé : existence d'une contrainte maximale, puis chute de la contrainte jusqu'à l'arrêt de l'essai (interrompu avant rupture dans les deux cas). Les décharges s'expliquent soit par des interruptions dues à la longueur de l'essai (essai 4), soit par la relaxation du matériau lors des pauses nécessaires à l'acquisition d'images.

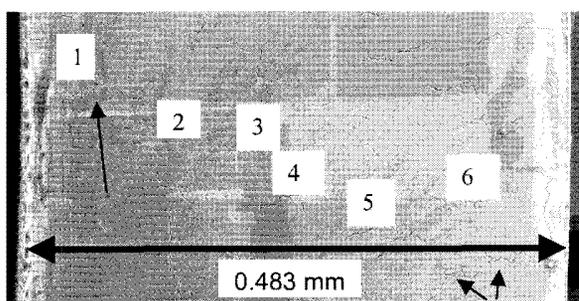
Figure 9a: Surface de l'éprouvette avant essai

Pour ces deux éprouvettes, d'après l'observation de la surface avant (*Figure 9a*) et après rupture (*Figure 9b*), la fissure semble s'être propagée d'hydrure radial en hydrure radial, au niveau du plan médian de l'éprouvette, là où les hydrures radiaux sont perpendiculaires à l'axe de sollicitation.

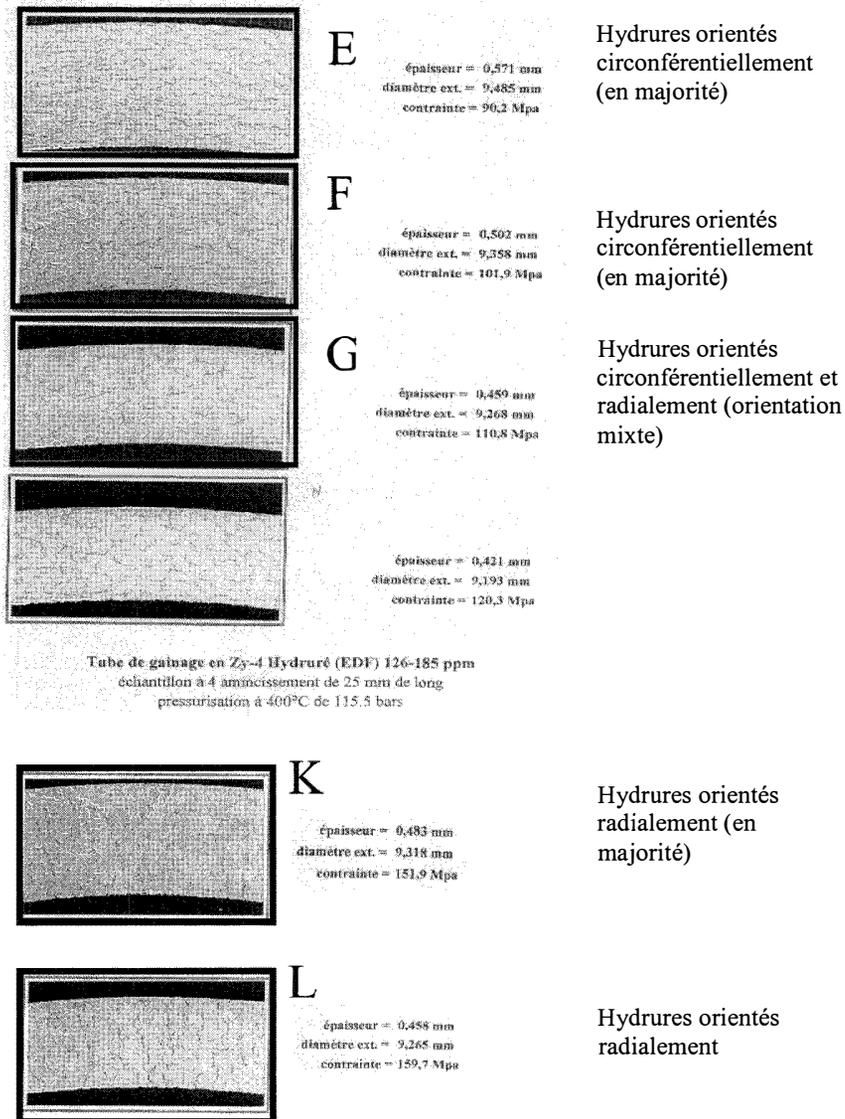
Figure 1 : Coupes métallographiques des éprouvettes anneaux hydrurées utilisées pour les essais de traction.

Les éprouvettes anneaux utilisées proviennent de tubes de gainage de combustible : il s'agit donc de Zircaloy-4 détendu, qui a ensuite été hydruré par voie cathodique (opération réalisée par EDF) pour une teneur comprise entre 126 et 185 ppm. Puis, un traitement de réorientation des hydrures (réalisé au CEA-SRMA) a été appliqué sur les tubes. On disposait ainsi de 12 échantillons « anneaux », dont l'orientation des hydrures varie d'une position circonférentielle à radiale. La figure 1 présente quelques micrographies optiques de ces échantillons, révélant les réseaux d'hydrures.

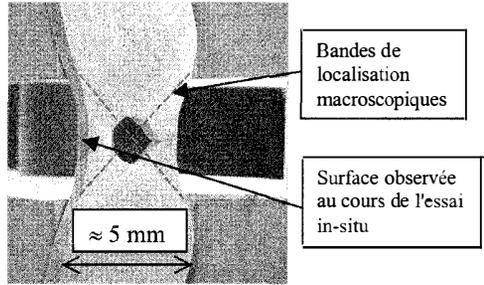
**Figure 6 :** Endommagement à l'intersection des bandes de cisaillement macroscopiques (Anneau lisse initialement).

Au cours des trois essais réalisés sur des éprouvettes contenant des hydrures circonférentiels ou mixtes (circonférentiels et radiaux), des bandes de cisaillement macroscopiques sont apparues, quelle que soit la géométrie de l'éprouvette (anneau lisse ou anneau avec partie utile). Ainsi, pour l'éprouvette G, alors que la longueur de la zone utile avait été déterminée pour que des bandes de cisaillement macroscopiques s'intersectant au centre de la zone utile débouchent en dehors de celle-ci, les bandes sont tout de même apparues à l'intérieur de cette zone avec une structure plus complexe, révélée par l'extensométrie de champs (*Figures 5a et 5b*). Cette localisation macroscopique est donc certainement induite par la géométrie complexe en forme d'anneau de l'échantillon, et au mode d'application des efforts. L'endommagement survient à l'intersection de ces plans de cisaillement (*Figure 6*).

Dans les éprouvettes contenant des hydrures circonconférentiels ou mixtes, la déformation et l'endommagement se sont localisés dans des bandes de cisaillement macroscopiques. L'éprouvette menée jusqu'à rupture a rompu suite à la croissance de deux cavités, apparues symétriquement par rapport à l'axe de sollicitation à l'intersection des bandes macroscopiques (Figure 6). Le faciès de rupture de cette éprouvette correspond à une rupture ductile.

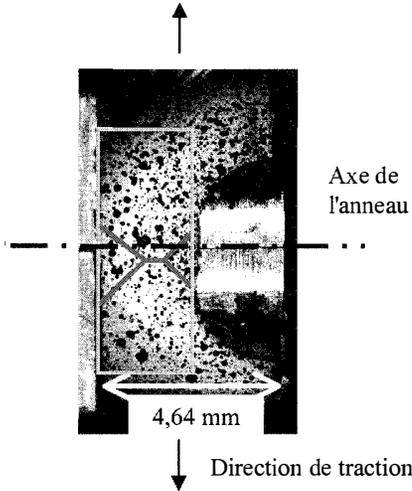
**Figure 5a :** Partie cylindrique de l'éprouvette G sur laquelle a été déposé du mouchetis. Etat initial.

Cinq essais de traction sur anneau ont été réalisés : quatre essais in-situ sous MEB en utilisant la technique des micro-grilles et un essai sur une machine macroscopique en utilisant celle du mouchetis, l'observation étant latérale (*Figure 5a*).

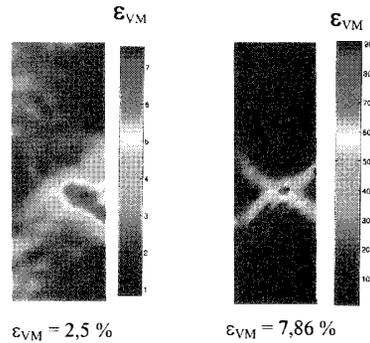
**Figure 5b :** Carte des isovaleurs de déformation de von Misès correspondant à la zone rectangulaire observée (entourée en jaune sur la figure 4a) pour deux niveaux de déformation moyenne sur cette zone différents.

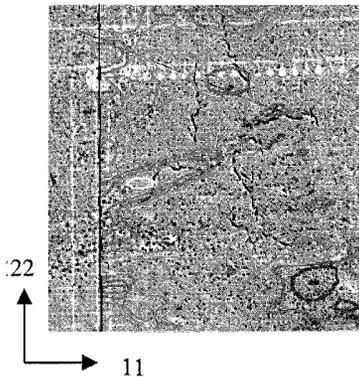
**Figure 7 :** Concentration apparente des isovaleurs de déformation 22 (sens de sollicitation) autour d'un hydrure radial. Les zones jaunes et vertes sont plus déformées que les bleues. Le pas de la micro-grille est de 4  $\mu\text{m}$ .

Lors du dépouillement des résultats du 1<sup>er</sup> essai, la superposition des cartes de déformation à la microstructure a semblé révéler des hétérogénéités de déformation corrélées avec la présence d'hydrures : certaines zones fortement déformées coïncidaient avec des hydrures radiaux (cette éprouvette contenait des hydrures radiaux et circonférentiels) (*Figure 7*).

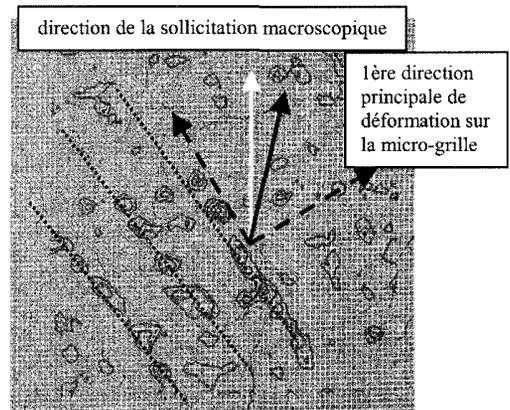
**Figure 8 :** Carte des isovaleurs de déformation de von Misès superposée à la microstructure : observation de bandes à 45° (flèches en traits pointillés) par rapport à la première direction principale de déformation (flèche en traits pleins). Les zones rouges sont les plus déformées. Le pas de la micro-grille est de 2  $\mu\text{m}$ .

C'est pourquoi, il semble que l'attaque chimique ait induit un artefact : elle aurait «*créé*» le matériau et les hétérogénéités observées ne seraient pas dues aux hydrures, mais à ces défauts en surface. Cependant, nous avons tracé sur les cartes de déformation les directions à  $\pm 45^\circ$  par rapport aux directions principales de la déformation moyenne sur la grille analysée (*Figure 8*). On remarque que la déformation semble concentrée dans des micro-bandes de localisation (à l'échelle d'une zone couverte par une micro-grille) parallèles à ces directions à  $45^\circ$ , selon une géométrie déjà observée sur un matériau similaire non-hydruré [6, 7]. De plus, il semble que les hydrures se trouvent majoritairement dans les domaines en dehors de ces bandes, et que la taille caractéristique de ces dernières (longueur et espacement) est de l'ordre de grandeur de quelques hydrures, soit plus grande que celle des bandes observées dans le matériau non-hydruré [6, 7], dans lequel elle semble en liaison avec la taille des grains. Cette observation semble confirmer le caractère «*renforçant*» des hydrures.
