Influence du vieillissement marin sur l'endommagement en sollicitation hors plan de bordé de bateau de course

Influence of sea water aging on damage development in racing boat hull under in-plane shear loading.

Romain Maurin¹, Christophe Baley¹ et Peter Davies²

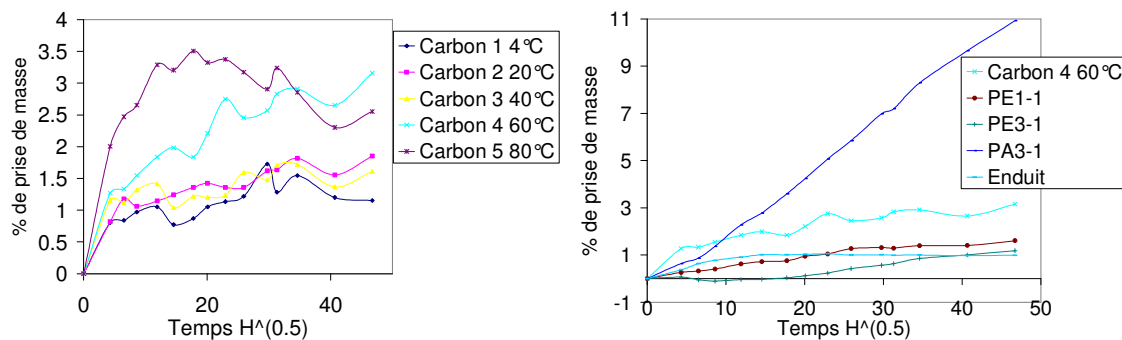
Fig 1 évolution de la masse d'eau dans les composites a) composites de références, b) composites peints

Après de 4 mois de vieillissement, nous n'avons pas atteint le plateau de saturation sauf à 80°C (Fig 1). Néanmoins, en supposant que la masse à saturation est indépendante de la température (environ 3%) on peut estimer les coefficients de diffusion. Les valeurs des coefficients de diffusion sont présentés dans le Tableau 2. La courbe correspondant à la température de 80°C présente un plateau puis une décroissance, cela signifie que le matériau s'est dégradé et a perdu de la matière. Cette dégradation de la matrice peut entraîner des valeurs de plateau différentes en fonction de la température.

La plaque enduite semble avoir atteint un plateau et présente un coefficient de diffusion de $3.58 \cdot 10^{-6} \text{mm}^2\text{s}^{-1}$. Il est intéressant de noter que le plateau est atteint pour une valeur très faible et permet au composite ainsi protégé de prendre moins de masse à 60°C que celui qui est non protégé et vieilli à 20°C.

Pour les composites protégés de peinture, les 4 mois n'ont pas été suffisants pour atteindre la saturation. Nous ne pouvons donc pas calculer de coefficient de diffusion. Et comme le montre la plaque protégée de l'enduit, le plateau de saturation n'est pas forcément égale à celui des plaques non peintes. Les

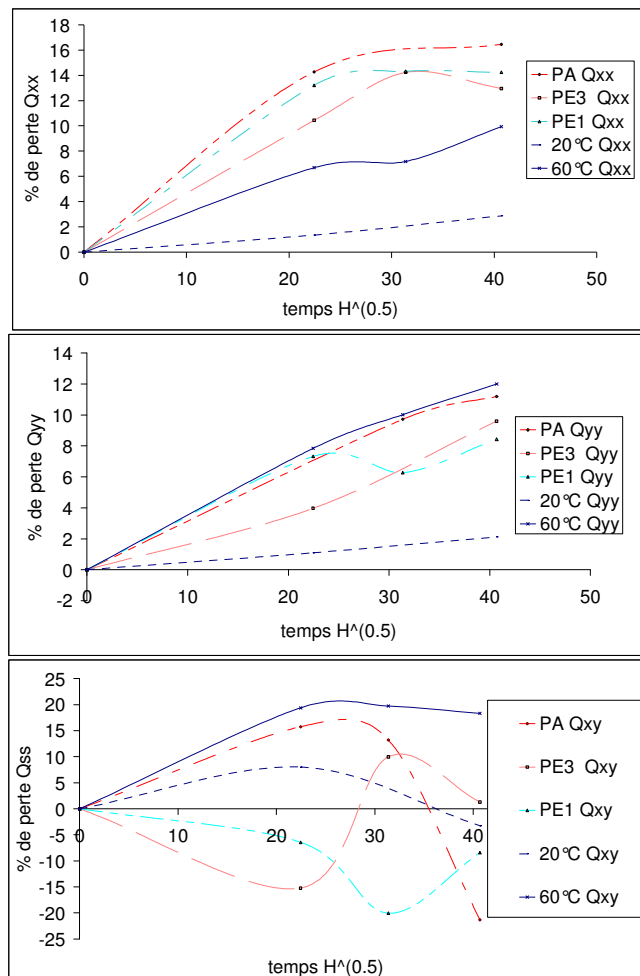
Fig 4 évolution des coefficients de la matrice de raideur a) Q_{xx} , b) Q_{yy} , c) Q_{ss}

En ce qui concerne l'évolution des paramètres de la matrice de raideur (Q_{xx} , Q_{yy} , Q_{xy}), on constate une perte pour toutes les références suivant X et Y (Fig 4). Cette évolution classique pour les composites est due à une plastification de la matrice [8]. La sollicitation n'est pas réalisée dans l'axe des fibres, mais obtenue par calcul, de plus, le nombre de plis à 0° est faible, ce qui nous laisse penser que l'influence de la matrice n'est pas négligeable. La perte est plus importante pour une température de vieillissement plus élevée. Il est intéressant de noter qu'avec un même changement de repère, les 3 composantes de la matrice ne suivent pas la même évolution. Les fluctuations sont très importantes pour le cisaillement contrairement aux 2 autres directions.

Globalement, la perte de raideur est plus importante pour la plaque exposée à de l'eau à 60°C sans protection, sauf pour l'axe X (correspondant à l'axe 0°). La peinture anticorrosion, qui n'est pas spécifique pour les composites, présente une protection très limitée pour la rigidité. Concernant la peinture époxy, il s'agit de la protection est plus importante, cependant, le nombre de couches à une faible influence sur la raideur.

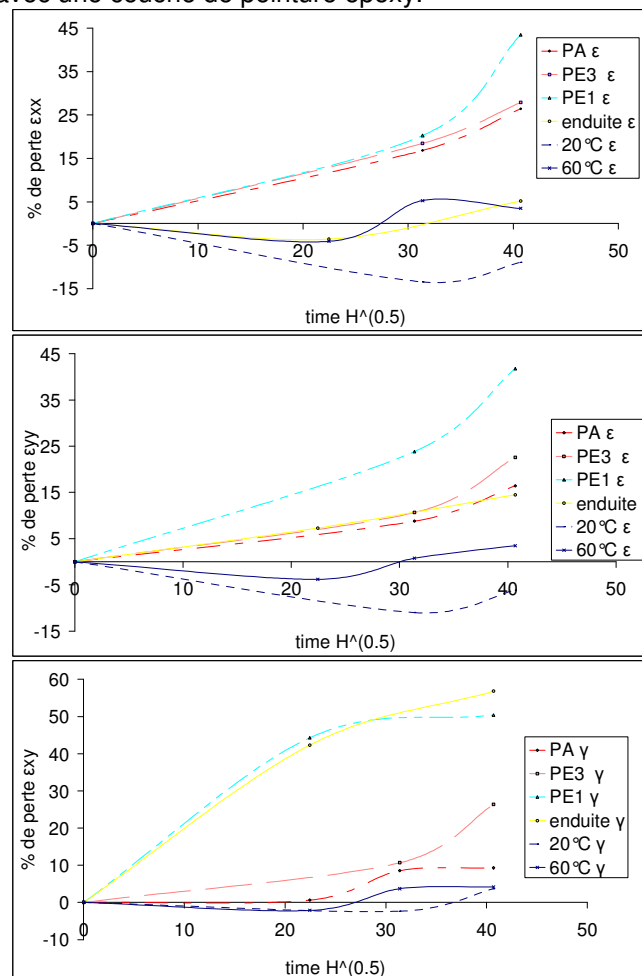
Fig 6 Evolution des coefficients du vecteur déformation a) ϵ_{xx} , b) ϵ_{yy} , c) γ_{ss}

L'évolution des vecteurs de déformation est très différente (Fig 6). La déformation à rupture augmente pour la plaque ayant vieilli à 20°C, alors que c'est l'inverse pour celle vieilli à 60°C.
