Réparation des composites par infiltration de résine = Investigation of a composite repair method by liquid resin infiltration

Mathieu Hautier, David Lévêque, Cédric Huchette, Philippe Olivier

Mathieu Hautier, David Lévêque, Cédric Huchette, Philippe Olivier. Réparation des composites par infiltration de résine = Investigation of a composite repair method by liquid resin infiltration. JNC 16, Jun 2009, Toulouse, France. 10 p. hal-00389232

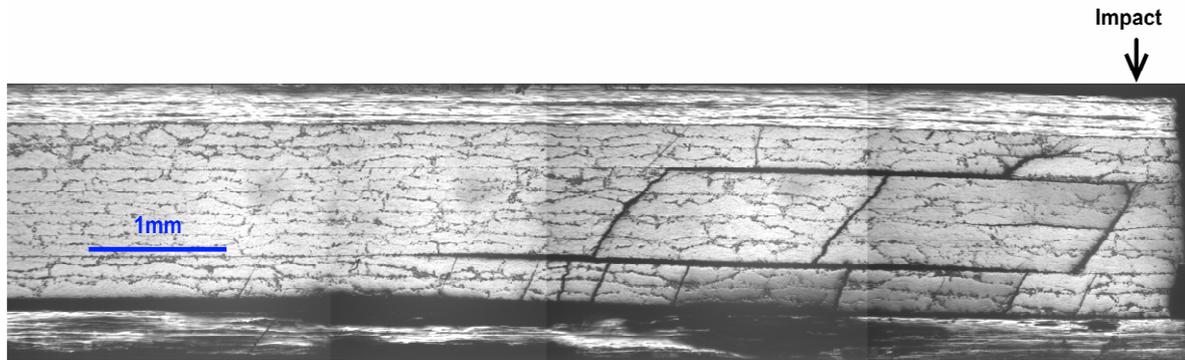
Fig. 1. Coupe micrographique d'un dommage d'impact avec délaminages et fissures transverses dans un stratifié carbone/époxy d'empilement $[0_2/+60_2/-60_2]_s$.

En aéronautique, Airbus et Boeing [2-3] estiment que les dommages d'impact faible énergie sont les plus fréquents (exemple d'endommagement faible énergie en Fig. 1). Les délaminages et fissures transverses forment un réseau contigu de fissures qui s'organisent de façon conique en double hélice allant du côté impacté au côté opposé. Un des grands enjeux des industriels est la détection de ces dommages car l'endommagement par impact est en général peu visible en surface, mais ses effets au sein du matériau sont souvent très étendus. Cet endommagement présente de plus la particularité d'avoir une rupture de fibres très limitée.

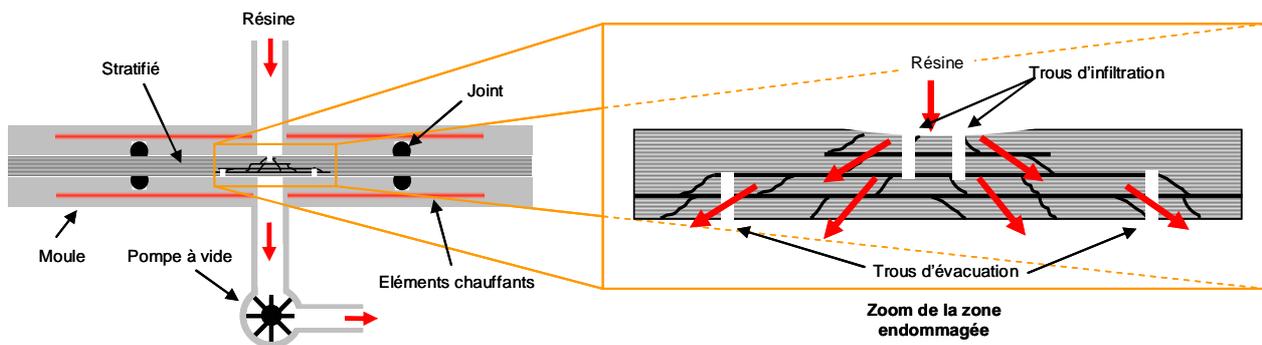
Fig. 2. Schéma de principe de la méthode de réparation par infiltration de résine dans le réseau de fissures

La méthode proposée dans cette étude est basée sur l'infiltration de résine. Le principe de cette méthode est basée sur les travaux de Russell [4] et est présentée à la Fig. 2. L'objectif de cette réparation est de répandre la résine dans le réseau de fissure à partir de la face impactée de la pièce jusqu'à sa face opposée. Notons que l'utilisation de ce réseau de fissures limite cette réparation à ce type de dommage. Contrairement à la réparation par patch, la réparation se focalise uniquement sur l'endommagement matriciel (pas ou peu de rupture de fibres). De plus, cette réparation propose de simplifier tant le procédé que le matériel utilisé pour sa mise en oeuvre.

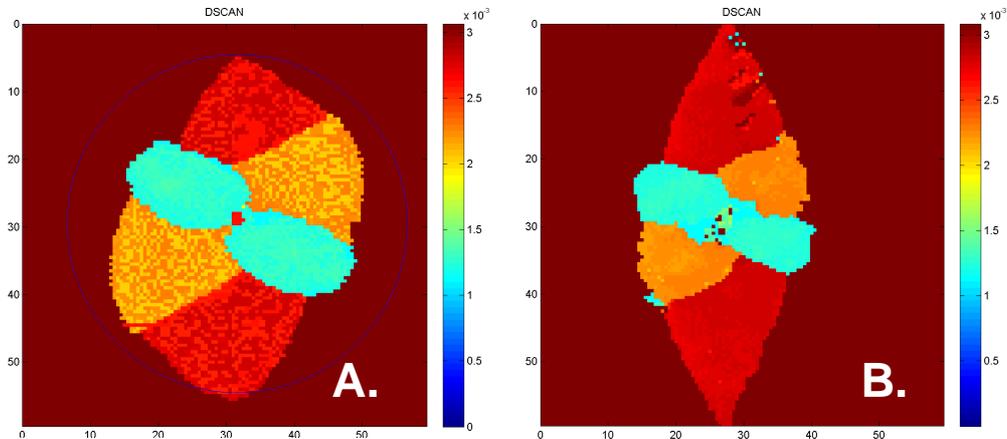
Fig. 3. Images issue du contrôle ultrasonore d'un stratifié $[0_2/+60_2/-60_2]_s$ endommagé par :
A. indentation quasi-statique avec en bleu la représentation des flasques de maintien ;
B. Impact faible énergie sans flasques (16 Joules)

statique a été préférée comme mode d'endommagement à l'impact pour des questions de reproductibilité. Un flasque avec une ouverture de 50mm de diamètre a été utilisé pour limiter le dommage à une zone précise dans le but de pouvoir comparer ensuite la tenue en compression et limiter la dispersion des résultats. Des inspections ultrasonores ont été réalisées sur toutes les éprouvettes endommagées. Ces mêmes inspections et des coupes micrographiques montrent une similarité entre l'endommagement quasi-statique et l'impact faible énergie (Fig. 3), non seulement par la forme générale des délaminages que par le taux de fissuration transverse; L'essai d'impact est ici réalisé sans flasque.

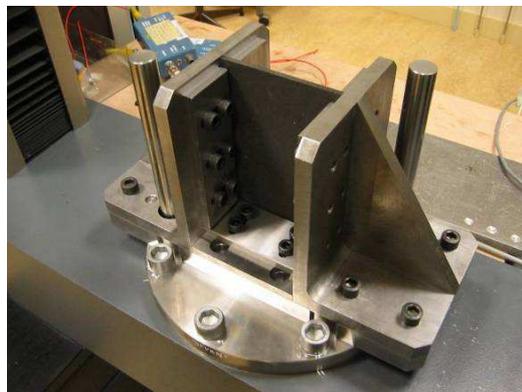
Fig. 4. Montage expérimental de compression après impact

La Compression Après Impact (CAI) a été développée par Boeing et est aujourd'hui considérée comme un des essais de qualification les plus discriminants pour les matériaux composites. En outre, cet essai est particulièrement adapté à l'évaluation de notre réparation car il permet de tester à la fois des éprouvettes saines, endommagées (par impact), ou bien réparées. Les conditions aux limites des éprouvettes sont complexes et représentent les conditions de rigidification données par des raidisseurs dans une structure aéronautique réelle.

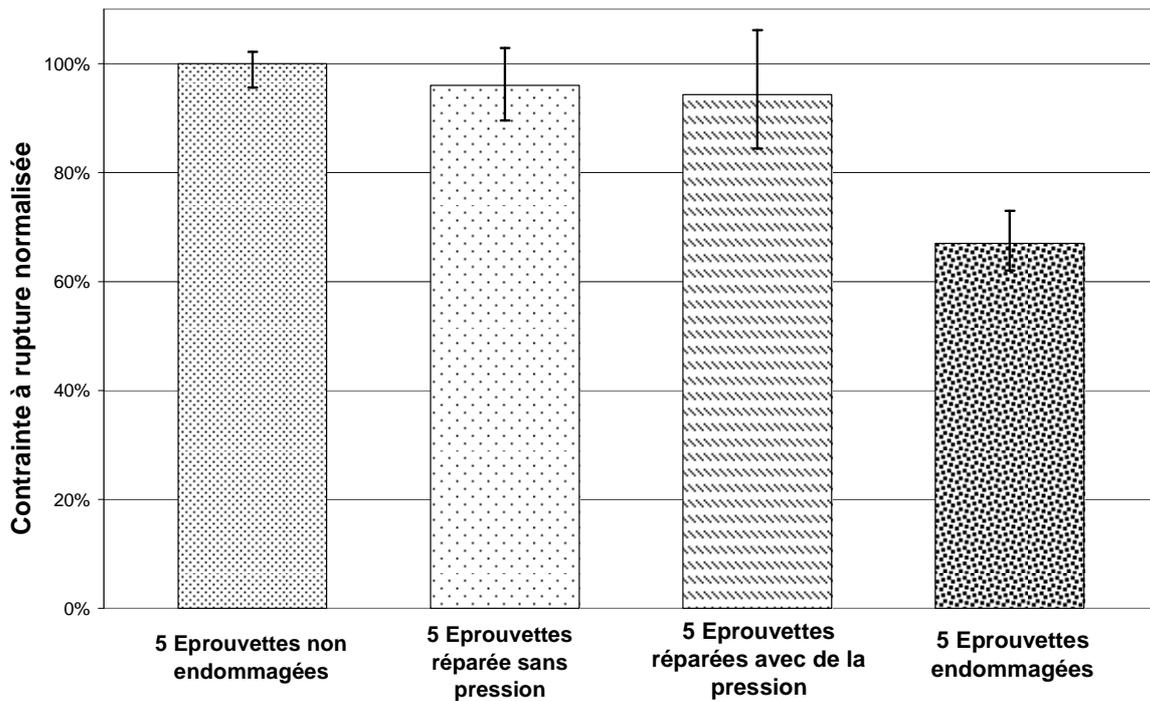
Fig. 5. Résultats de CAI sur des échantillons sains, réparés et endommagés. La barre d'erreur représente les valeurs min et max obtenues.

Afin de suivre l'endommagement et les flambements éventuels des éprouvettes au cours du chargement en compression, de la corrélation d'images 3D a été utilisée. Malgré les guides anti-flambement, un flambement global a été observé sur les éprouvettes saines et les éprouvettes réparées contrairement aux éprouvettes endommagées qui ont présentées des comportements plus hétérogènes avec des flambements locaux au niveau des dommages initiaux. Aucune différence significative de raideur n'a pu être constatée sur les différentes éprouvettes. En revanche la contrainte à rupture des différents groupes d'éprouvettes (Fig. 5) montrent que les éprouvettes réparées semblent avoir retrouvées une grande partie de leur propriété à rupture avec des moyennes à plus de 94%.

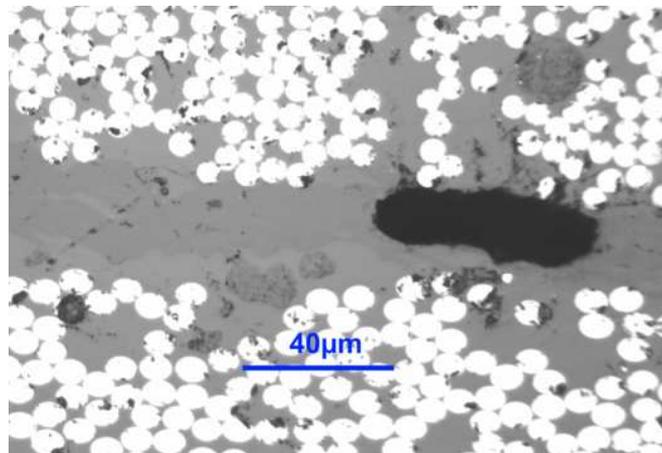
Fig. 6 Coupe micrographique d'une interface réparée sans pression avec une porosité

L'influence de la pression d'injection sur la qualité de la réparation a également été testée. D'après la simulation de l'écoulement avec le modèle analytique, la pression d'injection permet de gagner du temps d'infiltration mais influence très peu la qualité de l'infiltration. De premiers résultats d'inspection ultrasonore ont montré que des zones initialement délaminées n'étaient pas aussi bien remplies que ce que nous souhaitons. Des coupes micrographiques ont permis de comprendre la faible "qualité", d'un point de vue ultrasonore, de l'infiltration sans pression : des porosités sont ainsi observées dans la résine de réparation (Fig. 6).

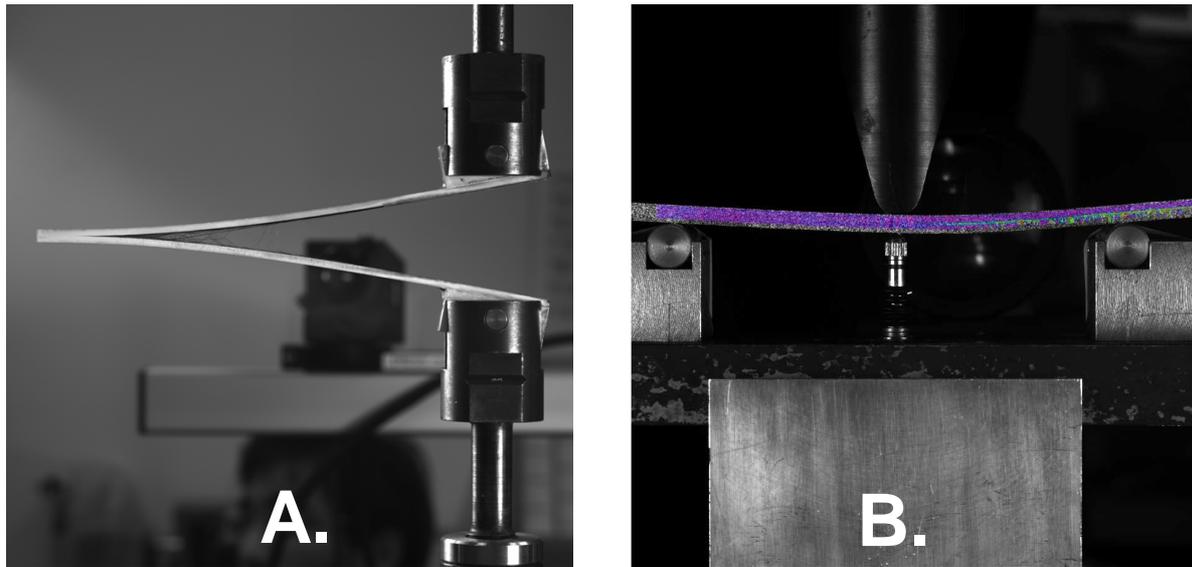
Fig. 7. Montage expérimentaux de : A. Essai Double Cantilever Beam (DCB) ; B. Essai End Notched Fixture (ENF)

réparée afin de comprendre son comportement. Des essais de « Double Cantilever Beam » (DCB) et de « End Notched Fixture » (ENF) ont été retenus de [10] pour caractériser la réparation de manière élémentaire en décomposant la sollicitation en mode I et mode II (Fig. 7).

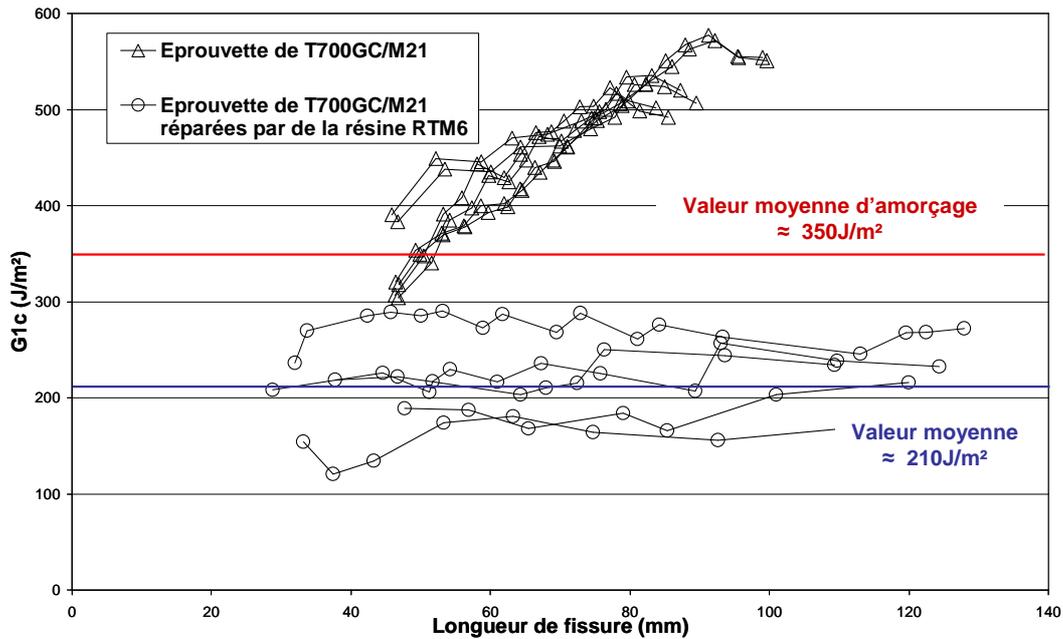
Fig. 8. Résultats expérimentaux de l'essai DCB sur éprouvettes saines en T700GC/M21 et éprouvettes réparées par la résine RTM6

Dans les éprouvettes représentant la réparation, tous les ponts de fibres dus au mauvais alignement des fibres dans l'épaisseur ont été cassés au cours du processus de réparation. Le taux de restitution d'énergie résultant est ainsi relativement constant au cours de l'essai (Fig. 8). On peut cependant observer qu'avec la résine de réparation RTM6, nous n'arrivons pas à restituer les propriétés initiales du composite sain en T700GC/M21 (210J/m² pour les éprouvettes réparées contre 350J/m² pour les éprouvettes saines en valeur d'amorçage). La valeur obtenue pour ces éprouvettes réparées semble être liée au taux de restitution d'énergie de la résine de réparation seule (Tab. 1). Si l'on souhaite augmenter la qualité de la réparation sous sollicitation de mode I, l'utilisation d'une résine avec une meilleure ténacité en mode I serait sans doute plus appropriée.

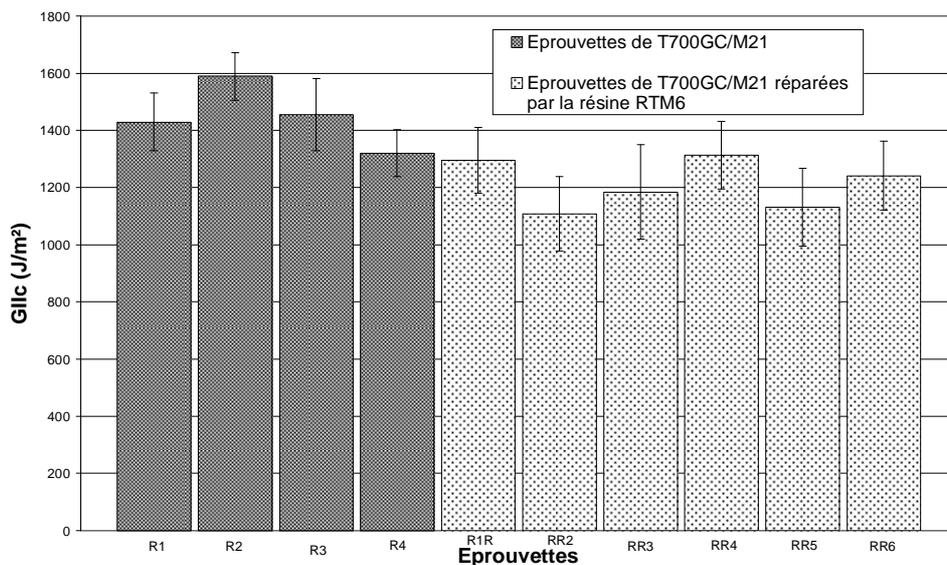
Fig. 9. Résultats expérimentaux de l'essai ENF sur éprouvettes saines en T700GC/M21 et éprouvettes réparées par la résine RTM6

Comme pour l'essai DCB, les éprouvettes réparées n'atteignent jamais des valeurs de G_{IIc} du composite T700GC/M21, mais sont comparables à celle de la matrice de réparation Tab. 1, qui donne des valeurs pour un composite T700/RTM6.
