## Réparation des composites par infiltration de résine = Investigation of a composite repair method by liquid resin infiltration

Mathieu Hautier, David Lévêque, Cédric Huchette, Philippe Olivier

Mathieu Hautier, David Lévêque, Cédric Huchette, Philippe Olivier. Réparation des composites par infiltration de résine = Investigation of a composite repair method by liquid resin infiltration. JNC 16, Jun 2009, Toulouse, France. 10 p. hal-00389232

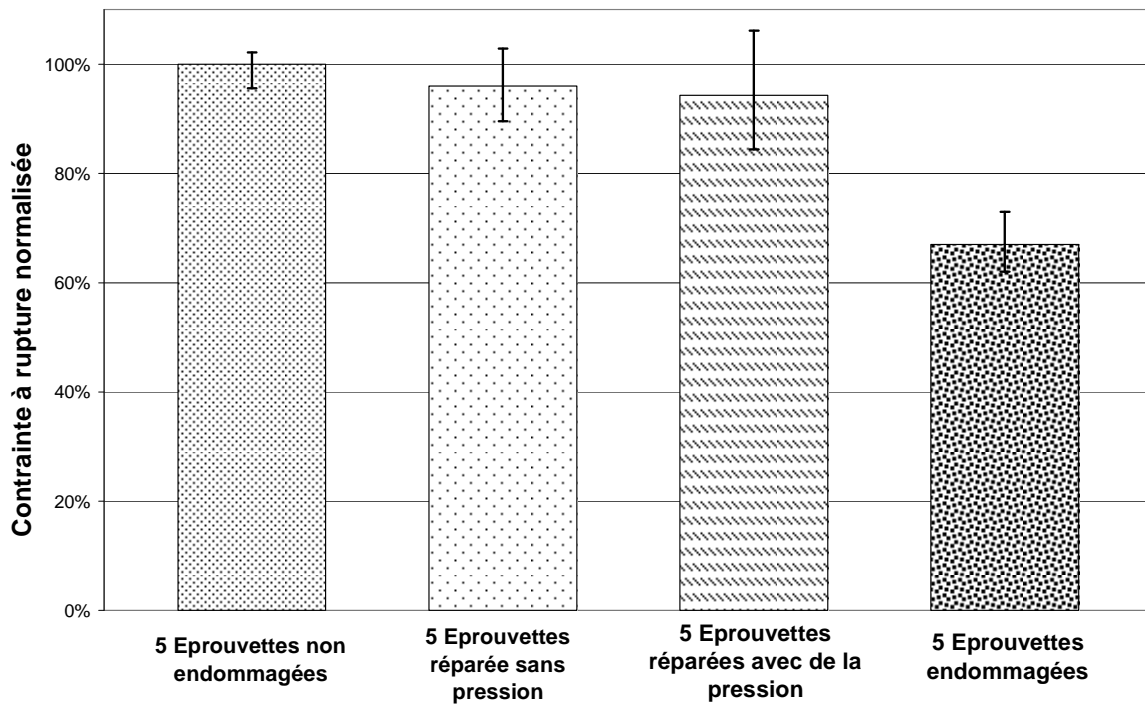
Fig. 5. Résultats de CAI sur des éprouvettes saines, réparées et endommagées. La barre d'erreur représente les valeurs min et max obtenues.

Afin de suivre l'endommagement et les flambements éventuels des éprouvettes au cours du chargement en compression, de la corrélation d'images 3D a été utilisée. Malgré les guides anti-flambement, un flambement global a été observé sur les éprouvettes saines et les éprouvettes réparées contrairement aux éprouvettes endommagées qui ont présentées des comportements plus hétérogènes avec des flambements locaux au niveau des dommages initiaux. Aucune différence significative de raideur n'a pu être constatée sur les différentes éprouvettes. En revanche la contrainte à rupture des différents groupes d'éprouvettes (Fig. 5) montrent que les éprouvettes réparées semblent avoir retrouvées une grande partie de leur propriété à rupture avec des moyennes à plus de 94%.

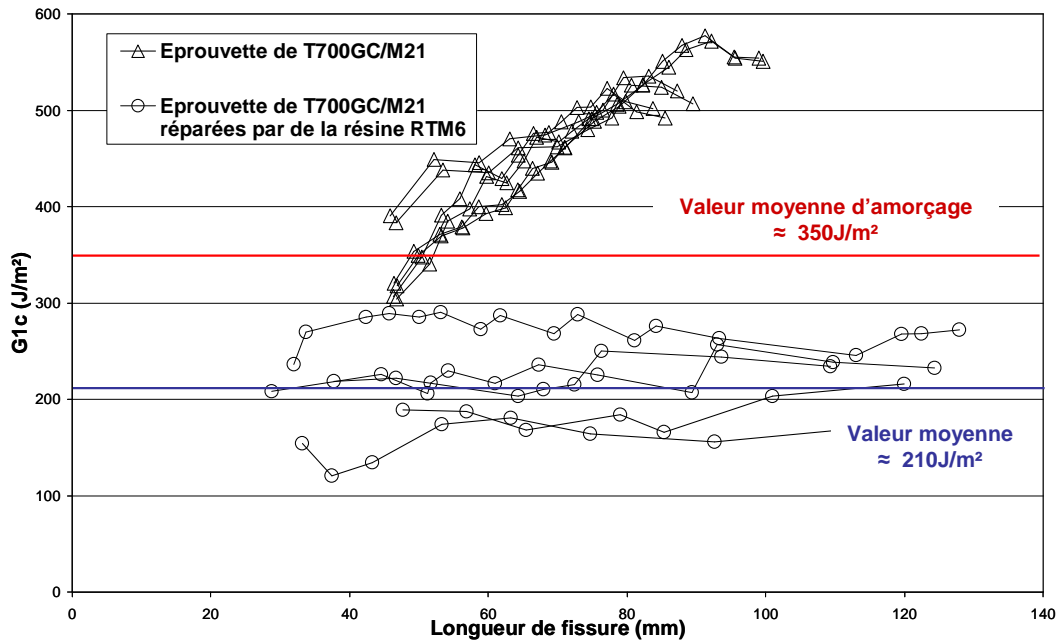
Fig. 8. Résultats expérimentaux de l'essai DCB sur éprouvettes saines en T700GC/M21 et éprouvettes réparées par la résine RTM6

Dans les éprouvettes représentant la réparation, tous les ponts de fibres dus au mauvais alignement des fibres dans l'épaisseur ont été cassés au cours du processus de réparation. Le taux de restitution d'énergie résultant est ainsi relativement constant au cours de l'essai (Fig. 8). On peut cependant observer qu'avec la résine de réparation RTM6, nous n'arrivons pas à restituer les propriétés initiales du composite sain en T700GC/M21 (210J/m<sup>2</sup> pour les éprouvettes réparées contre 350J/m<sup>2</sup> pour les éprouvettes saines en valeur d'amorçage). La valeur obtenue pour ces éprouvettes réparées semble être liée au taux de restitution d'énergie de la résine de réparation seule (Tab. 1). Si l'on souhaite augmenter la qualité de la réparation sous sollicitation de mode I, l'utilisation d'une résine avec une meilleure ténacité en mode I serait sans doute plus appropriée.

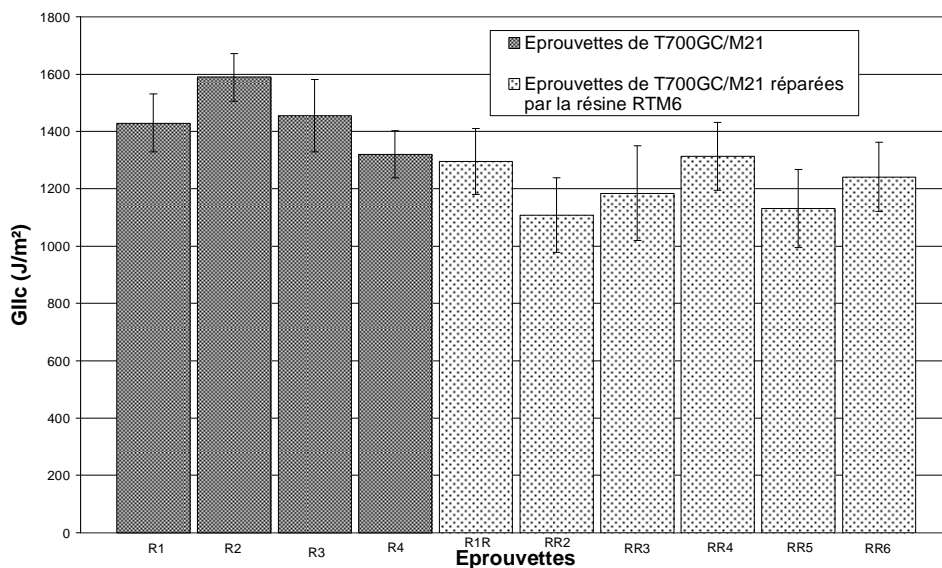
Fig. 9. Résultats expérimentaux de l'essai ENF sur éprouvettes saines en T700GC/M21 et éprouvettes réparées par la résine RTM6

Comme pour l'essai DCB, les éprouvettes réparées n'atteignent jamais des valeurs de  $G_{IIc}$  du composite T700GC/M21, mais sont comparables à celle de la matrice de réparation Tab. 1, qui donne des valeurs pour un composite T700/RTM6.
