Stratifié carbone/époxy sous sollicitation de fatigue thermomécanique simulant le remplissage rapide de réservoirs à hydrogène : analyse expérimentale de l'influence de la température.

Maxime Bertin, Fabienne Touchard, Marie-Christine Lafarie-Frénot

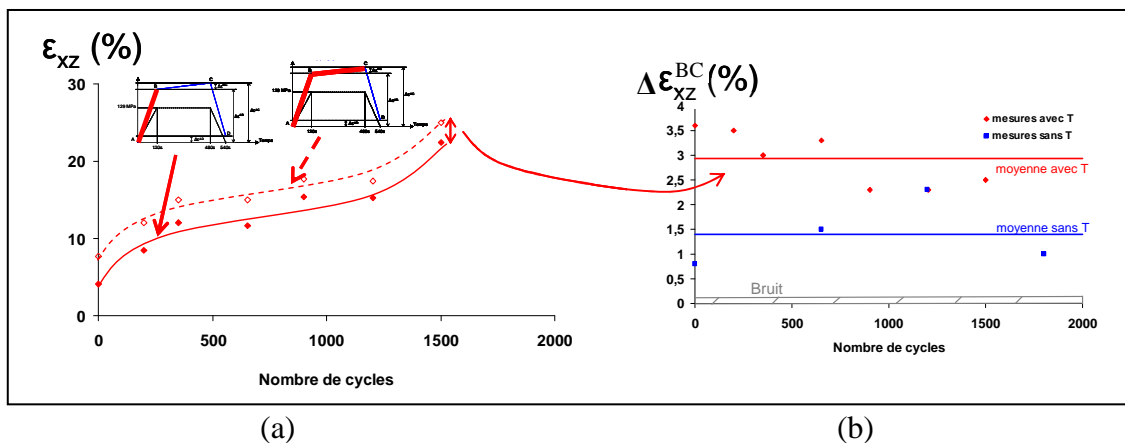
Fig. 11. (a) Evolution de ϵ_{xz} moyen à l'interface des plis à $\pm\theta_2$ au cours du cyclage et (b) comparaison de l'évolution de cette déformation moyenne au cours du palier de maintien en présence ou non de température

Des mesures ont été réalisées après différents nombres de cycles de fatigue thermomécanique. Les déformations ont été mesurées au début du palier de maintien à la charge maximale ($t = 120s$), à la fin de ce palier ($t = 480s$) et à la fin du cycle ($t = 540s$) (figure 8c). Pour un cycle donné, les déformations sont toujours calculées par rapport à l'état initial de l'éprouvette au début du cycle considéré et non pas par rapport au début de l'essai (c'est-à-dire au début du cycle 1). Par exemple, des mesures réalisées au cours du cycle 200 correspondent aux déformations par rapport au début du cycle 200 et non pas par rapport au cycle 1. Ainsi, les mesures effectuées ne tiennent pas compte des déformations cumulées au cours des cycles précédents. L'évolution moyenne (sur trois lignes (figure 8b)) de la déformation ϵ_{xz} dans l'épaisseur du composite est présentée sur la figure 10a. Les résultats montrent une augmentation des niveaux de déformation de cisaillement (passant d'environ 7% à environ 20%) atteints au niveau de l'interface $+\theta_2/-\theta_2$ en fonction du nombre de cycles de fatigue thermomécanique effectués.
