## Comportement d'une réparation en escalier obtenue par Jet d'Eau Abrasif

# Comportement d'une réparation en escalier obtenue par Jet d'Eau Abrasif

## *Step repaired coupons involving Abrasive Water Jet machining*

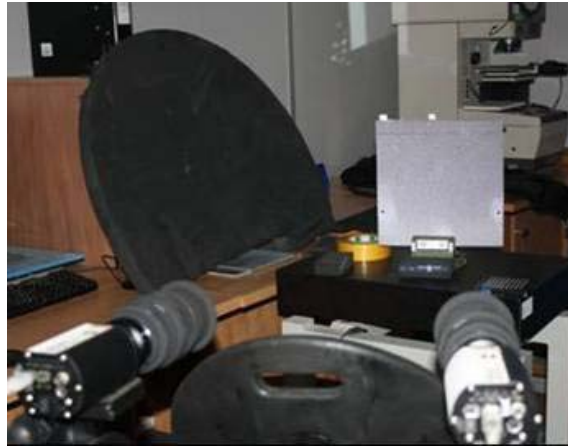
Fig. 3. Mesures géométriques par stéréovision entre chaque phase d'usinage.

Afin d'étudier le relâchement de ces contraintes résiduelles, une procédure de mesure géométrique de la plaque usinée via des moyens optiques a été employée pour la plaque-mère 5. Après chaque passe d'usinage, la plaque est présentée devant une paire de caméra CCD afin d'obtenir, par stéréovision, la forme des peaux supérieures et inférieures. Les caméras utilisées sont des RETIGA 1300 (1280 x 1024 px<sup>2</sup>) équipées d'objectifs TAMRON 28-200. Les positions relatives des caméras sont identifiées par déplacements d'une cible connue dans le champ de vision. Un mouchetis numérique en niveaux de gris, obtenu via un algorithme aléatoire dans le logiciel MatLab, est projeté sur la plaque étudiée via un vidéoprojecteur haute-définition (Fig. 3).
