## Comportement d'une réparation en escalier obtenue par Jet d'Eau Abrasif

# Comportement d'une réparation en escalier obtenue par Jet d'Eau Abrasif

## *Step repaired coupons involving Abrasive Water Jet machining*

Carbon/epoxy coupons are machined, repaired, and tested to estimate the behaviour of a step-lap repair. The repair process involves Abrasive Water Jet machining to obtain regular steps with a depth equal to ply's thickness. A Digital Image Correlation set up using stereovision, as well as FEM simulations, are used to study residual stress releases during machining. Machined plates are repaired with reconstruction plies, and co-bounded in autoclave. The chosen stacking sequence for the repair plate is the same than the initial one, with one ply shifting, in order to improve loading transfers. Tensile coupons are cut from repaired plates and tested under tensile load. Experimental results show that repaired coupons are 70% weaker than healthy ones. Fracture seems to occur in the interface between two 0° plies, for all types of coupons. For this type of repair, comparison between experimental and numerical data permits to obtain a fracture criterion based on an ultimate

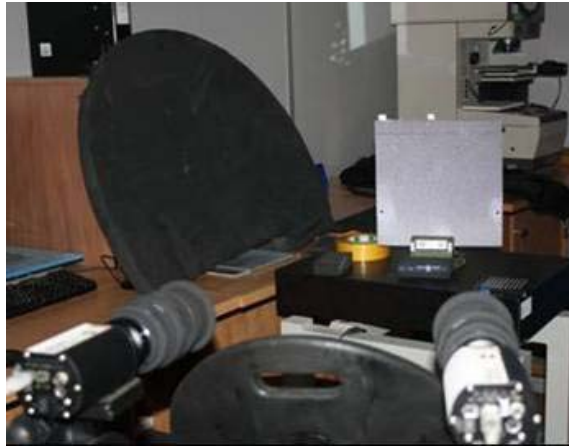
Fig. 3. Mesures géométriques par stéréovision entre chaque phase d'usinage.

Afin d'étudier le relâchement de ces contraintes résiduelles, une procédure de mesure géométrique de la plaque usinée via des moyens optiques a été employée pour la plaque-mère 5. Après chaque passe d'usinage, la plaque est présentée devant une paire de caméra CCD afin d'obtenir, par stéréovision, la forme des peaux supérieures et inférieures. Les caméras utilisées sont des RETIGA 1300 (1280 x 1024 px<sup>2</sup>) équipées d'objectifs TAMRON 28-200. Les positions relatives des caméras sont identifiées par déplacements d'une cible connue dans le champ de vision. Un mouchetis numérique en niveaux de gris, obtenu via un algorithme aléatoire dans le logiciel MatLab, est projeté sur la plaque étudiée via un vidéoprojecteur haute-définition (Fig. 3).

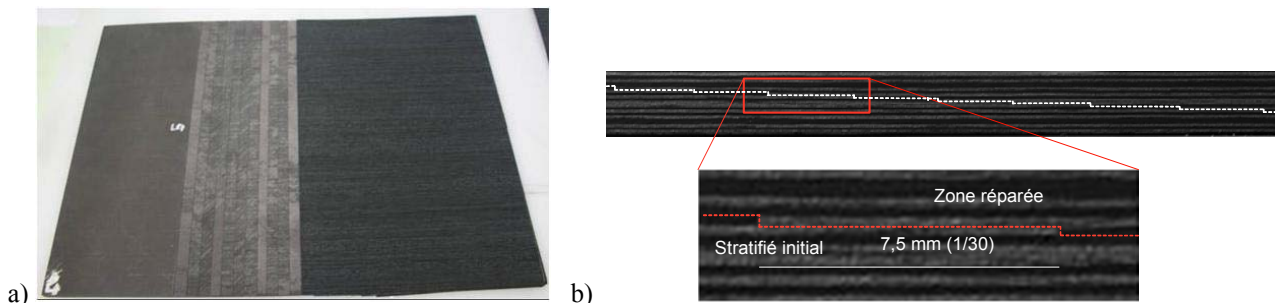
Fig. 6. Vues d'une plaque avant et après réparation avec : a) placement du patch sur la matière retirée et b) micrographie d'une tranche de la plaque après réparation (en pointillés, vue de la zone de jonction).

Il s'agit ici, d'une part, d'améliorer la qualité du collage par superposition de fibres toujours parallèles, mais également d'assurer le transfert de charge, notamment entre deux plis à  $0^\circ$  dans la direction de sollicitation, en maximisant la longueur de reprise (Fig. 6a). Le pli manquant, dû au décalage d'un pli, est comblé par interposition d'un pli à  $0^\circ$  supplémentaire. De plus, des plis de recouvrement sont disposés sur chaque face de la plaque, afin d'améliorer la réparation tout en restant quasiment à la même épaisseur. Aucune colle n'a été utilisée lors de ces premiers essais. L'ensemble est placé en autoclave suivant le même cycle que celui utilisé pour la fabrication de la plaque mère initiale. Les plaques obtenues à la fin de ce procédé sont constituées de 20 plis, dans la partie initiale, et de 22 plis dans la partie réparée. De fait elles ne possèdent plus de symétrie miroir sur toute leur longueur.

L'analyse micrographique d'une tranche de plaque réparée démontre une très bonne qualité visuelle de la réparation et notamment l'absence de porosité dans la zone de jonction, témoignage d'un flux correct de résine au cours de la cuisson (Fig. 6b). Malgré la légère dissymétrie du schéma de

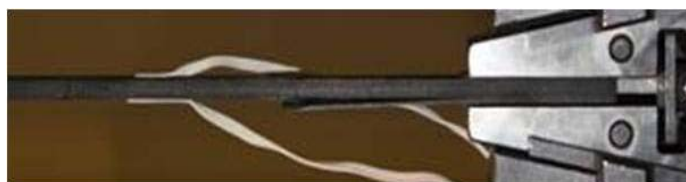
Fig. 7. Décollement des plis de recouvrement inférieurs durant un essai de traction.

Pour les éprouvettes ayant 50 % de fibres orientées dans la direction de traction, deux phénomènes sont constatés en cours d'essai : avant d'atteindre l'effort à rupture (à environ 80 % de l'effort maximal constaté), un décollement des plis de recouvrement inférieur apparaît pour une partie des éprouvettes testées (Fig. 7). Ce phénomène est supposé être lié à l'apparition d'un couplage traction/flexion, du fait de la perte de la symétrie miroir au cours de la réparation. Cela entraîne un phénomène d'ouverture de fissure en mode I au niveau de la jonction de ces plis de recouvrement avec le stratifié initial.

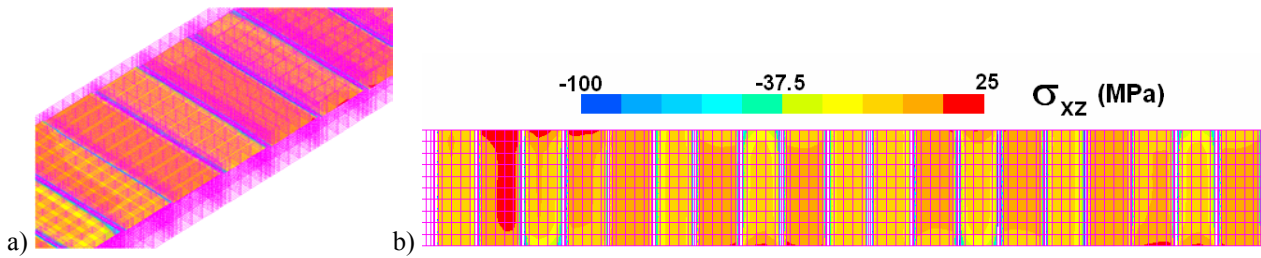
Fig. 11. Vues du calcul EF avec : a) interposition d'un élément d'interface à la jonction et b) contrainte de cisaillement dans les éléments d'interface pour la valeur de l'effort à rupture expérimental.

L'analyse des champs de contraintes obtenus, quand la charge à rupture est atteinte, permet alors d'identifier les contraintes maximales. A ce stade de l'étude, seul un niveau de contrainte maximale de cisaillement a été identifié. Il apparaît en effet que la contrainte de cisaillement moyenne est maximale sur l'interface 0/0 au niveau de la 8<sup>ème</sup> et de la 13<sup>ème</sup> marche pour une valeur moyenne d'environ 25 MPa, avec des valeurs maximales en bord de marche d'environ 100 MPa (Fig. 11-b). Cette valeur moyenne est inférieure aux données fournies par la société Hexcel pour ce type de résine (96 MPa) et confirme la qualité insuffisante du collage. Cependant, cette première valeur identifiée peut alors fournir un critère permettant un travail numérique d'optimisation de la longueur des marches, afin d'augmenter la capacité portante d'une éprouvette réparée suivant le procédé employé.
