Laurent Crouzeix, François Cénac, Francis Collombet, Redouane Zitoune,
Yves-Henri Grunevald, Michel Déléris

Laurent Crouzeix, François Cénac, Francis Collombet, Redouane Zitoune, Yves-Henri Grunevald, et al.. Comportement d'une réparation en escalier obtenue par Jet d'Eau Abrasif. 17èmes Journées Nationales sur les Composites (JNC17), Jun 2011, Poitiers-Futuroscope, France. pp.170. hal-00597542

Comportement d'une réparation en escalier obtenue par Jet d'Eau Abrasif

Step repaired coupons involving Abrasive Water Jet machining

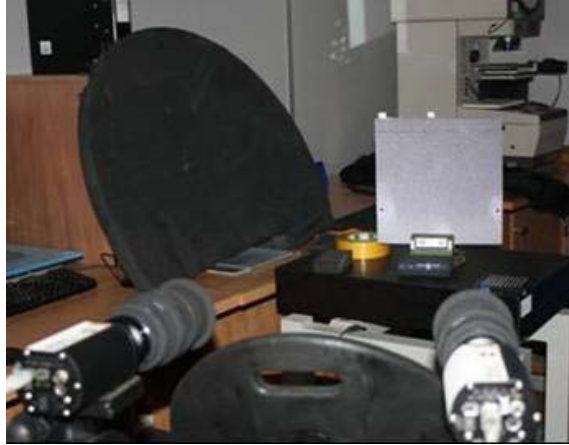
Fig. 3. Mesures géométriques par stéréovision entre chaque phase d'usinage.

Afin d'étudier le relâchement de ces contraintes résiduelles, une procédure de mesure géométrique de la plaque usinée via des moyens optiques a été employée pour la plaque-mère 5. Après chaque passe d'usinage, la plaque est présentée devant une paire de caméra CCD afin d'obtenir, par stéréovision, la forme des peaux supérieures et inférieures. Les caméras utilisées sont des RETIGA 1300 (1280 x 1024 px²) équipées d'objectifs TAMRON 28-200. Les positions relatives des caméras sont identifiées par déplacements d'une cible connue dans le champ de vision. Un mouchetis numérique en niveaux de gris, obtenu via un algorithme aléatoire dans le logiciel MatLab, est projeté sur la plaque étudiée via un vidéoprojecteur haute-définition (Fig. 3).

L'ensemble des dépouillements est obtenu à l'aide du logiciel commercial de stéréocorrélation d'images numériques Vic-3D. La résolution spatiale utilisée lors de ces essais est d'environ 0.3 mm / px, valeur imposée par les dimensions importantes des plaques usinées (300 x 300 mm). La taille de la ZOI choisie pour les dépouillements géométriques est de 25 px, pour un pas de 12 px. Ceci conduit à des tailles de fenêtres de 7.5 mm, valeur correspondant à la longueur des marches usinées. La qualité des mesures ne permet pas d'obtenir, dans cette configuration, d'informations sur la qualité d'usinage de chacune des marches. Elle produit cependant une forme moyenne de la peau supérieure, et offre des informations sur les amplitudes de déflexions rencontrées.
