Caractérisation des dommages au choc de composites stratifiés aéronautiques : application à la chute d'objets

Characterization of impact damage of aeronautical composites laminates: application to falling objects

This study deals with the characterization of the damage induced by a low impact test on carbon/epoxy laminates (M21/T700GC). Four different sequences have been tested under two different experimental conditions. Even if these two conditions totally depend upon the impactor mass, they remain constant as far as the energy point of view is concerned. Different experimental techniques have been used to measure the indentation: strain gages and high speed video camera. To evaluate the damages in the laminates the impactor produces, an infrared camera and ultrasound analyses are carried out. These different techniques lead to a better understanding of the low impact effect.

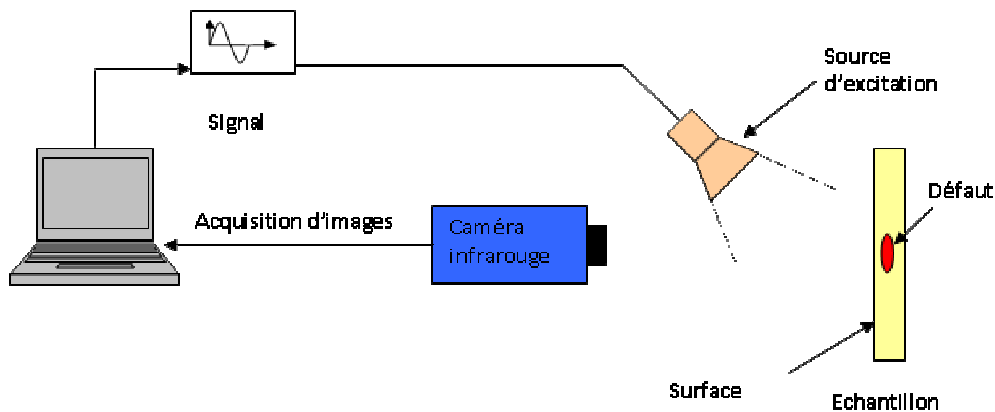
Fig. 3. Représentation du contrôle en thermographie infrarouge active.

L'expertise des plaques impactées est réalisée à l'aide de la thermographie infrarouge active. C'est une technique de contrôle non destructif émergente qui consiste à chauffer de manière contrôlée la surface du matériau inspecté et à mesurer l'évolution de température résultante grâce à une caméra infrarouge (figure 3). Dans le cas où la pièce observée présente un défaut, la répartition de chaleur dans la pièce est modifiée et une analyse fine du thermogramme par des traitements d'images dédiés permet de mettre en évidence des discontinuités caractéristiques du défaut.

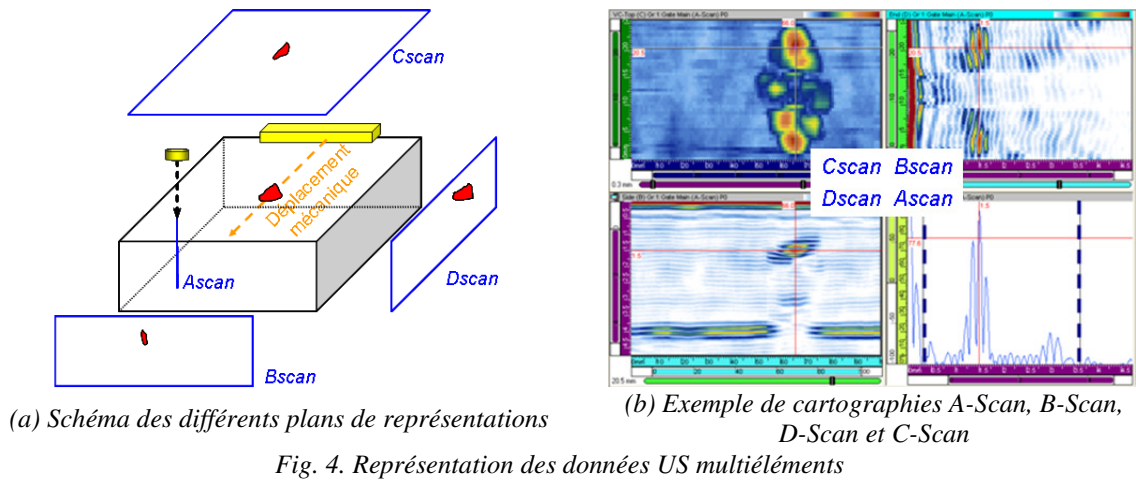
Fig. 4. Représentation des données US multiéléments

Les défauts dans les zones impactées ont également été vérifiés à l'aide d'un contrôle ultrasons. Ce contrôle par ultrasons consiste à propager des ondes acoustiques dans la pièce à contrôler et à mettre en évidence les discontinuités dans le matériau composite stratifié. Depuis quelques années, les moyens de contrôle conventionnels ont évolué et le contrôle peut être effectué à l'aide de traducteurs multiéléments. Les données obtenues sont alors visualisées au moyen de cartographies C-Scan qui correspondent à une vue de dessus de la pièce contrôlée (cf. figure 4). La vue C-Scan représente, en échelle de couleurs, l'amplitude (ou le temps de vol) des données d'acquisition (ou signaux A-Scan) obtenues au cours de la séquence de tirs dans une porte de mesure définie.

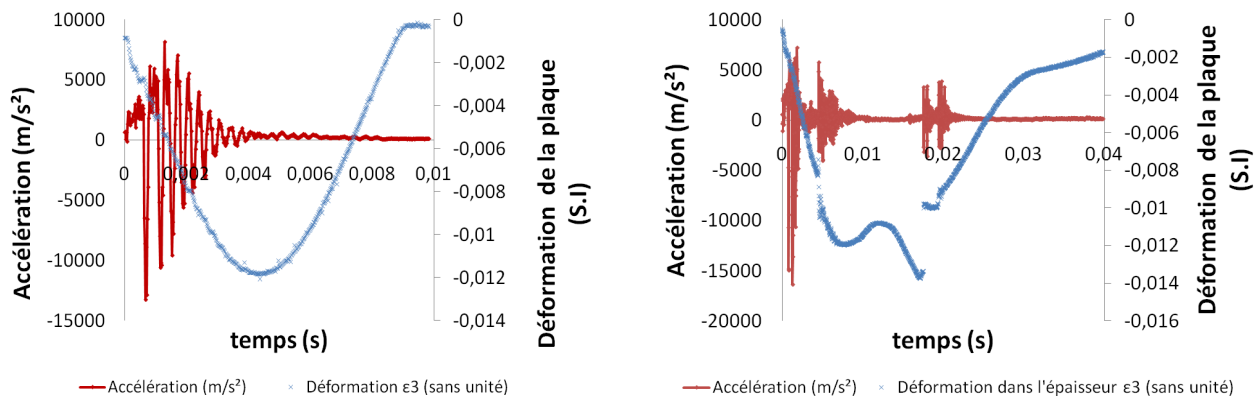
Fig. 5. Evolution en fonction du temps de l'accélération brute de l'impacteur et de la déformation au dos de la plaque pour les éprouvettes a) $[(\pm 45)_8]_s$ testée pour une masse de 2,5 kg à 4,5m/s et b) $[(\pm 45)_8]_s$ testée pour une masse de 98kg à 0,73m/s

L'instrumentation du dispositif d'essai a permis de recueillir l'accélération au point d'impact en fonction du temps. La déformation totale de la face arrière de la plaque au droit du point d'impact a également été enregistrée en fonction du temps. Le logiciel d'analyse d'images (ImageJ) a permis de traiter les images acquises par la caméra rapide et de déterminer le déplacement de l'impacteur en fonction du temps ainsi que l'indentation maximale au point d'impact. Les jauges ont permis d'enregistrer la déflexion de la plaque dans le cas où l'impact est réalisé par un impacteur de faible masse. Les résultats des plaques $[(\pm 45)_8]_s$ sont présentés sur les figures 5, 6.

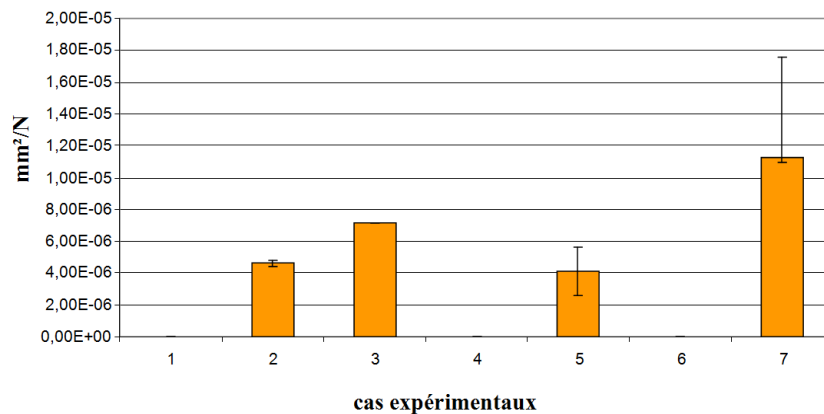
Fig. 8. Résultats expérimentaux des indentations permanentes mesurées juste après l'impact sur les éprouvettes présentées dans la tab. 2 et la figure 8

La mesure de l'indentation permanente des plaques est présentée sur la figure 8. La profondeur d'indentation représente la différence entre le point le plus bas de l'indentation et la surface plane de la plaque.

Les éprouvettes testées aux conditions expérimentales 4,5 m/s et 2,5 kg ne présentent pas d'indentation permanente.

Le stratifié $[(\pm 45)_8]_s$ présente une indentation permanente après impact plus importante que les autres stratifiés. L'indentation est notamment deux fois plus importante que celle des stratifiés $[0/90]_{4s}$. De plus, les stratifiés $[90/0]_{4s}$ présentent une indentation plus importante que les stratifiés $[0/90]_{4s}$. Les stratifiés quasi-isotropes présentent le moins d'indentation.
