# Comportement dynamique de panneaux raidis pour des superstructures de frégate

## *Dynamic behavior of stiffened plate for frigate superstructures*

Mostapha Tarfaoui<sup>1</sup>, Ghias Mohamad<sup>1</sup>

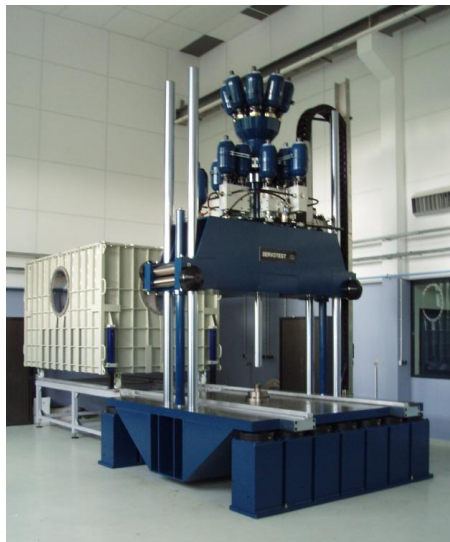
Fig. 1. Machine haute vitesse d'impact Servotest.

La machine de choc hydraulique utilisée pour réaliser les essais dynamiques, dont dispose l'ENSTA Bretagne, possède deux points de fonctionnement (100 kN / 20 ms-1 / course 150 mm et 200 kN / 10 ms-1/ course 300 mm) et permet de conserver une vitesse constante (avec une erreur maximale de 10%). Cette machine haute vitesse d'impact, réalisée par Servovalves, a été employée. C'est une machine puissante avec 5 servovalves (4 pour la haute vitesse et le cinquième est pour la basse vitesse), Fig 1. Cette machine a été mise dans une cage de protection et est pilotée par un ordinateur qui se trouve à proximité dans une cabine. Le groupe hydraulique qui supporte le vérin de la machine est porté par quatre cylindres en acier fixés sur la table de la machine.

La machine est équipée par quelques dispositifs pour prendre les mesures de base : déplacement du piston (capteur tempo sonique Servotest), une cellule de force Servotest et une cellule d'effort ENSTA Bretagne avec des jauges en pont complet en bout de vérin. La machine dispose aussi d'un grand bassin de 3 m (L)  $\times$  2 m (P)  $\times$  1,1 m pour des essais d'impact sur eau, Fig 1. Un projectile avec un nez demi cylindrique de diamètre 160 mm et de longueur 250 mm est accroché au piston

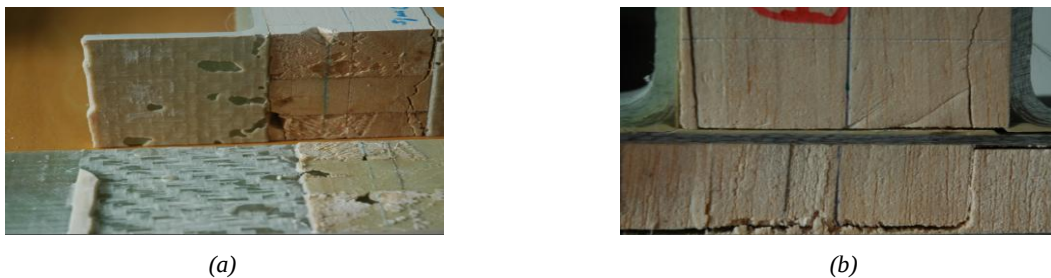
Fig. 10. Endommagement post-impact,  $V=10\text{m/s}$ .

L'analyse des clichés donnés par la caméra rapide et de la structure après l'impact montre une dissymétrie au niveau de la rupture finale de certaines pièces testées. Il faut aussi noter que le joint de colle présente des défauts sous forme de vides et aussi des défauts dans le balsa comme on peut le voir dans la figure 10.

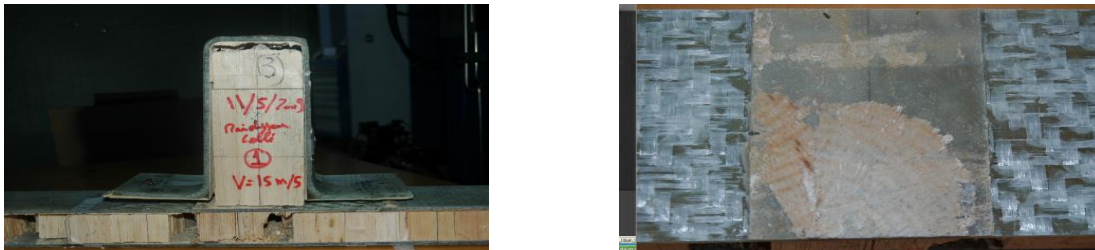
Fig. 11. Endommagements post-impact,  $V=15\text{m/s}$ .

Les photos et vidéos prises par la caméra rapide pour les essais réalisés sous une vitesse de 15 m/s ont montré que l'augmentation de la vitesse d'impact a un grand effet sur la cinétique de l'endommagement comme nous allons le voir dans cette partie. Cet effet est clairement visible sur les pièces après l'essai, Fig 11.
