## Etude de la cinétique d'endommagement en matage des composites à renforts tissés

Gregory Aldebert, Frederic Lachaud, Jacques Huet, Robert Piquet

Gregory Aldebert, Frederic Lachaud, Jacques Huet, Robert Piquet. Etude de la cinétique d'endommagement en matage des composites à renforts tissés. 17èmes Journées Nationales sur les Composites (JNC17), Jun 2011, Poitiers-Futuroscope, France. pp.58. hal-00603122

## *Progressive damage of woven composite under bearing strength*

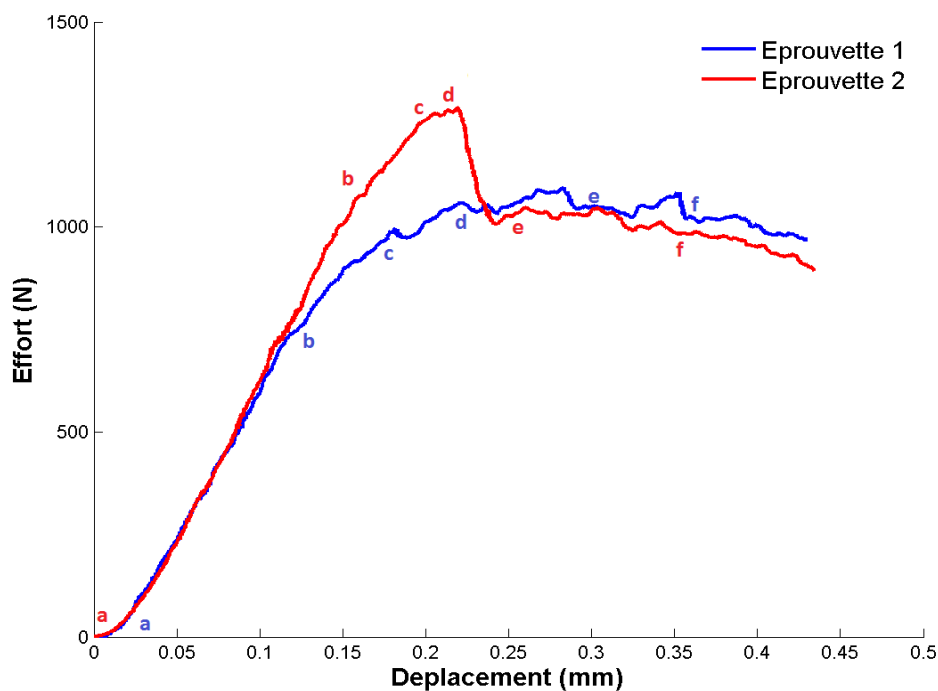
Figure 5. Courbe d'effort déplacement

Cette campagne d'essai a été effectuée sur une dizaine d'éprouvettes découpées dans une même plaque de composite. Chaque essai a ainsi permis d'observer les cinétiques d'endommagement associées aux courbes d'effort-déplacement. Nous présenterons ici deux essais qui ont été sélectionnés dans le but de montrer la dégradation d'éprouvettes qui présentent une configuration locale des empilements de plis particulière au niveau de la zone de contact du pion. En effet, le tissage d'un satin 5 étant constitué enchevêtrements périodiques et la juxtaposition des plis n'étant pas maîtrisés lors de la fabrication, chaque éprouvette revêt ainsi une structure interne qui lui est propre (amplitude et position relative des ondulations). La figure 5 montre la courbe d'effort déplacement des éprouvettes 1 et 2 dont la structure interne est photographiée respectivement sur les figures 6 et 7.
