## Détection de fissures sur des images de chaussées

Tien Sy Nguyen, Manuel Avila, Stéphane Begot, Florent Duculty. Détection de fissures sur des images de chaussées. 13ème Colloque National de la Recherche en IUT (CNRIUT), May 2007, Thionville-Yutz, France. hal-00608309

# Détection de fissures sur des images de chaussées

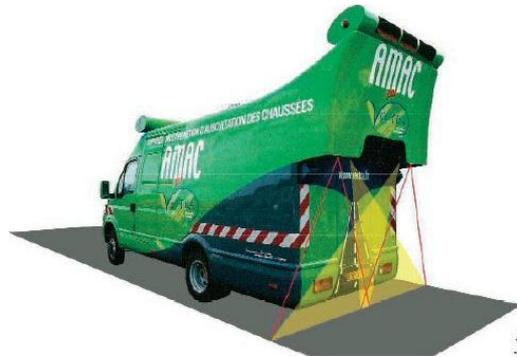
**Figure 1.** Dispositif d'acquisition d'images de surfaces de chaussées.

Le sous-système état de surface (dégradation de surface) permet l'acquisition d'images numériques de très haute résolution de la surface de chaussées indépendamment des conditions d'éclairage (diurne ou nocturne) afin de qualifier et quantifier a posteriori les dégradations de surface.

Le capteur est constitué d'une caméra linéaire associée à un laser d'éclairage. La largeur de chaussée visualisée est de 3,9 m. Des images 2D sont reconstituées pour former une image de 4 m de longueur.

AMAC® (Appareil Multifonction d'Auscultation des Chaussées) (Figure 1) est un appareil de mesures de l'état des chaussées à grand rendement. Il permet, notamment, de prendre des images de la surface de la chaussée. Les mesures, sur plusieurs kilomètres de chaussées, représentent plusieurs téra-octets de données qui sont traités en différé par des opérateurs. Notre travail consiste à traiter automatiquement les images afin de détecter les défauts de type fissure (Figure 2).

Le dispositif sur le véhicule permet lors de la phase d'acquisition des images de réduire les variations de luminosité sur les images en fonction des conditions extérieures (ex : ensoleillement). En effet, la zone de prise de vue de la caméra linéaire est « arrosée » par un laser. Un filtre sélectif, placé sur l'optique, permet d'obtenir une image avec un niveau d'éclairage moyen quasiment constant.

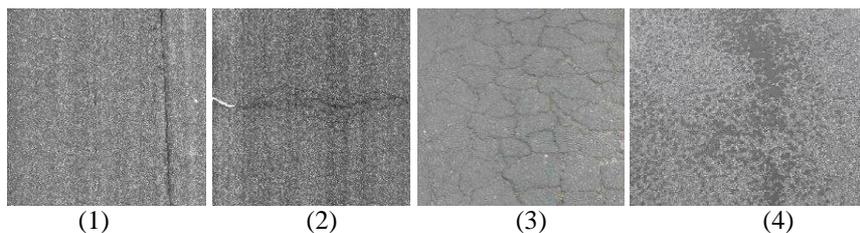
**Figure 2.** Quelques défauts : (1) fissure longitudinale, (2) fissure transversale, (3) faïençage, (4) ressuage.

L'analyse de ces défauts permet de juger de la qualité de la chaussée. Par exemple, le ressuage indique un défaut d'adhérence de la chaussée due à une remontée de bitume.

Cette première étude se limite à la recherche de défauts de type fissures (Figure 2 : (1) et (2)).

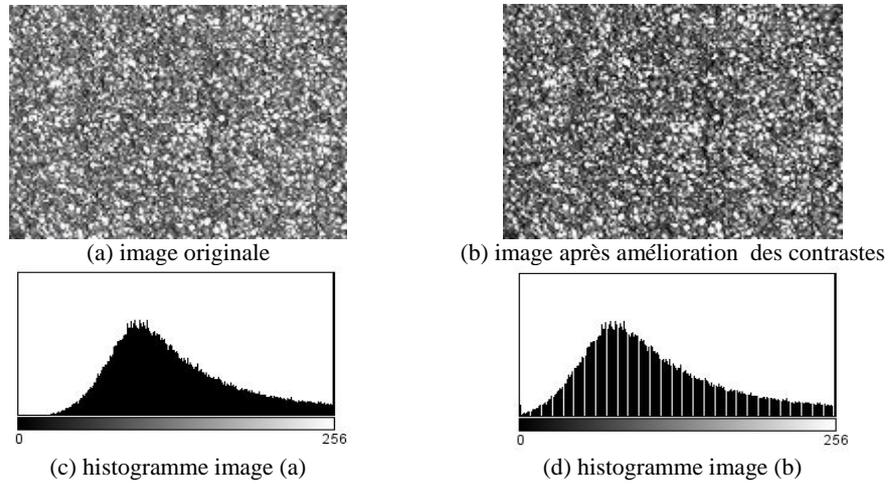
Afin d'affiner les résultats obtenus par le dispositif matériel et afin de déterminer automatiquement le seuil de séparation des zones sombres, il est nécessaire d'homogénéiser la répartition des niveaux de gris. La première opération effectuée sur les images est l'analyse de l'histogramme des niveaux de gris afin d'améliorer les contrastes (Figure 3).

**Figure 3.** Amélioration des contrastes.

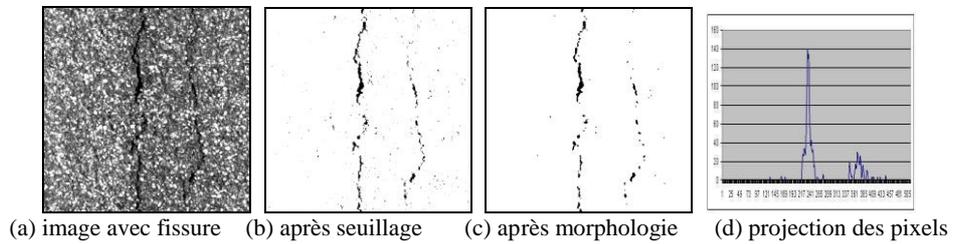
Les Figures 4 et 5 montrent les traitements effectués sur des images avec et sans défauts. Les étapes intermédiaires sont présentées. Les images suivantes (Figure 4 (b) et Figure 5 (b)) sont obtenues après seuillage.

**Figure 4.** Image avec fissures.

Nous appliquons une fermeture afin de connecter des morceaux de fissures voisins. De même, nous appliquons une ouverture afin d'éliminer les bruits : régions de tailles non significatives. Les figures (Figure 4 (c) et Figure 5 (c)) montrent les images obtenues après cette étape.

La technique de recherche d'alignement que nous avons utilisé est similaire à celle présentée dans la thèse (P. Subirat, 2006). Elle consiste à projeter les pixels sur 8 axes (à 22.5°). Si l'image ne contient pas de défauts, la répartition des régions est aléatoire. Les profils obtenus, suivant les différentes orientations, ne présentent pas de pics très élevés. Par contre, si l'image contient un défaut de type fissure, au moins un des profils présentera au moins un pic élevé, caractéristique d'un alignement de pixels. Nous limitons la recherche d'alignements dans 8 directions, ceci afin de minimiser le temps de traitement. Les figures (Figure 4 (d) et Figure 5 (d)) montrent des profils obtenus pour deux images avec et sans défauts. Le défaut apparaît clairement sur le profil (Figure 4 (d)).

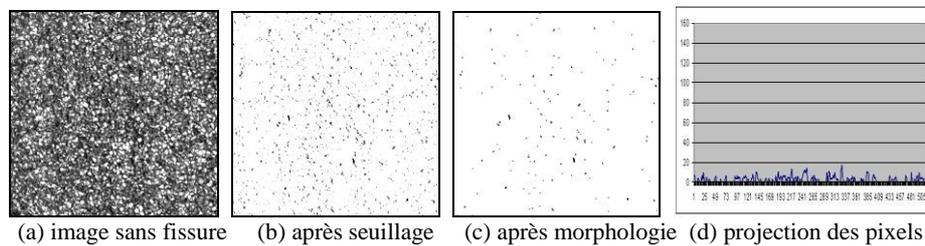
**Figure 5.** Image sans fissure.

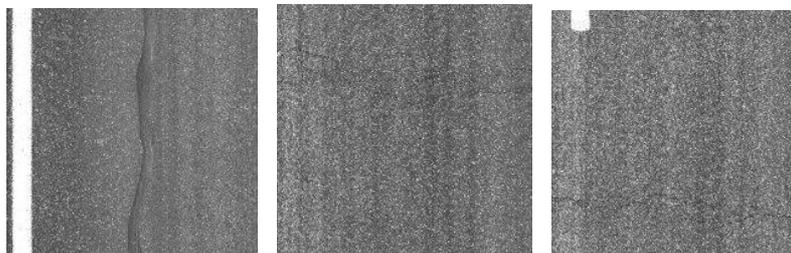
Sur la figure 6, on montre trois cas de non détection d'erreurs. L'opérateur humain nécessite de la pratique pour juger correctement certaines de ces images. La première image montre un défaut de type jointure et non pas un défaut de type fissure.

**Figure 6.** Exemples de non détection de défauts.

La méthode n'était pas adaptée à la détection de ce type de défauts. Les deux autres images montrent (faiblement) des fissures horizontales mais non continue. Notre méthode est basée sur la recherche d'alignement, hors ces fissures sont légèrement trop courtes pour être correctement détectées.
