## Détection de fissures sur des images de chaussées

Tien Sy Nguyen, Manuel Avila, Stéphane Begot, Florent Duculty. Détection de fissures sur des images de chaussées. 13ème Colloque National de la Recherche en IUT (CNRIUT), May 2007, Thionville-Yutz, France. hal-00608309

# Détection de fissures sur des images de chaussées

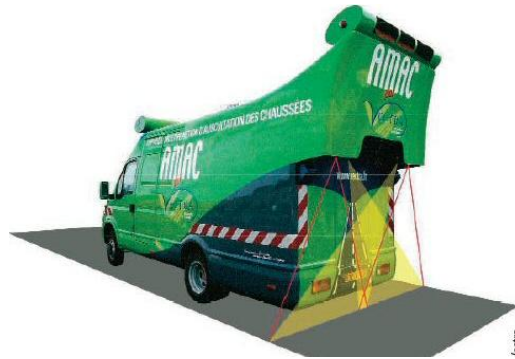
**Figure 1.** Dispositif d'acquisition d'images de surfaces de chaussées.

Le capteur est constitué d'une caméra linéaire associée à un laser d'éclairage. La largeur de chaussée visualisée est de 3,9 m. Des images 2D sont reconstituées pour former une image de 4 m de longueur.

AMAC® (Appareil Multifonction d'Auscultation des Chaussées) (Figure 1) est un appareil de mesures de l'état des chaussées à grand rendement. Il permet, notamment, de prendre des images de la surface de la chaussée. Les mesures, sur plusieurs kilomètres de chaussées, représentent plusieurs téra-octets de données qui sont traités en différé par des opérateurs. Notre travail consiste à traiter automatiquement les images afin de détecter les défauts de type fissure (Figure 2).

Le dispositif sur le véhicule permet lors de la phase d'acquisition des images de réduire les variations de luminosité sur les images en fonction des conditions extérieures (ex : ensoleillement). En effet, la zone de prise de vue de la caméra linéaire est « arrosée » par un laser. Un filtre sélectif, placé sur l'optique, permet d'obtenir une image avec un niveau d'éclairage moyen quasiment constant.

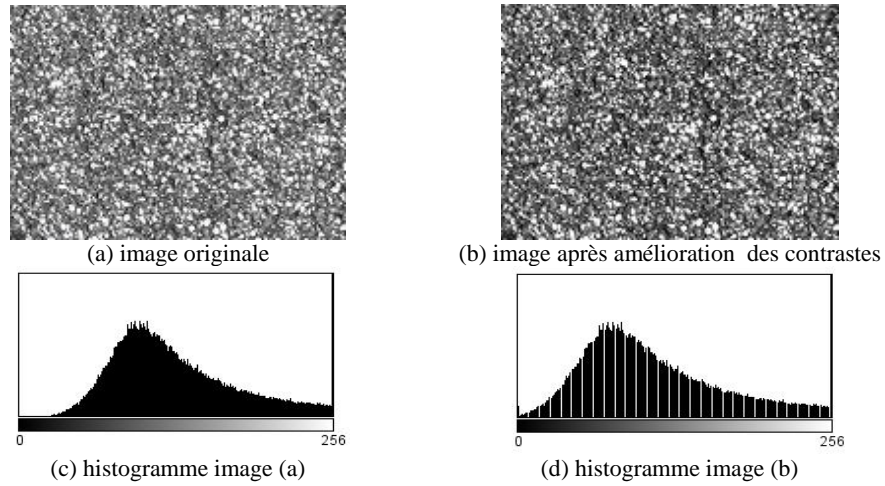
**Figure 3.** Amélioration des contrastes.

Afin d'affiner les résultats obtenus par le dispositif matériel et afin de déterminer automatiquement le seuil de séparation des zones sombres, il est nécessaire d'homogénéiser la répartition des niveaux de gris. La première opération effectuée sur les images est l'analyse de l'histogramme des niveaux de gris afin d'améliorer les contrastes (Figure 3).

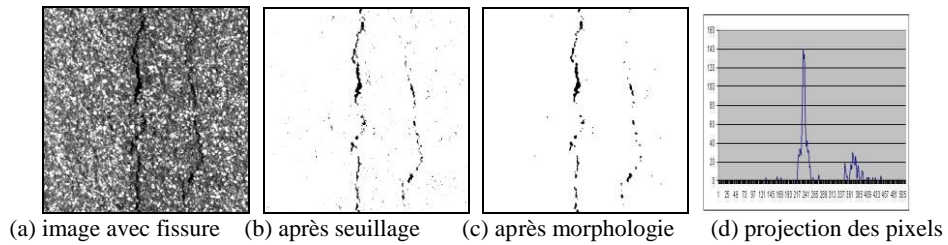
Les Figures 4 et 5 montrent les traitements effectués sur des images avec et sans défauts. Les étapes intermédiaires sont présentées. Les images suivantes (Figure 4 (b) et Figure 5 (b)) sont obtenues après seuillage.

**Figure 4.** Image avec fissures.

Nous appliquons une fermeture afin de connecter des morceaux de fissures voisins. De même, nous appliquons une ouverture afin d'éliminer les bruits : régions de tailles non significatives. Les figures (Figure 4 (c) et Figure 5 (c)) montrent les images obtenues après cette étape.

La technique de recherche d'alignement que nous avons utilisé est similaire à celle présentée dans la thèse (P. Subirat, 2006). Elle consiste à projeter les pixels sur 8 axes (à 22.5°). Si l'image ne contient pas de défauts, la répartition des régions est aléatoire. Les profils obtenus, suivant les différentes orientations, ne présentent pas de pics très élevés. Par contre, si l'image contient un défaut de type fissure, au moins un des profils présentera au moins un pic élevé, caractéristique d'un alignement de pixels. Nous limitons la recherche d'alignements dans 8 directions, ceci afin de minimiser le temps de traitement. Les figures (Figure 4 (d) et Figure 5 (d)) montrent des profils obtenus pour deux images avec et sans défauts. Le défaut apparaît clairement sur le profil (Figure 4 (d)).

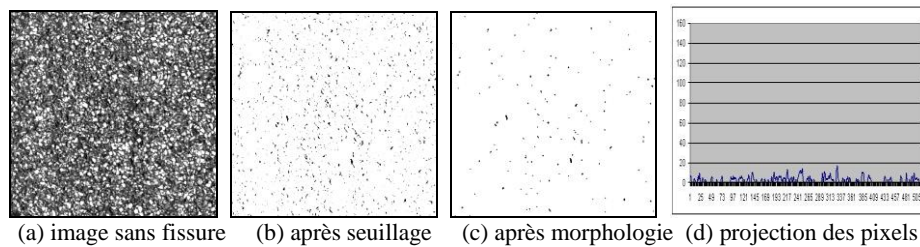
**Figure 5.** Image sans fissure.
