Tours site 17 - Marmoutier 2012
 Fig.61

Modèle numérique d'altitude des environs du site de l'abbaye de Marmoutier

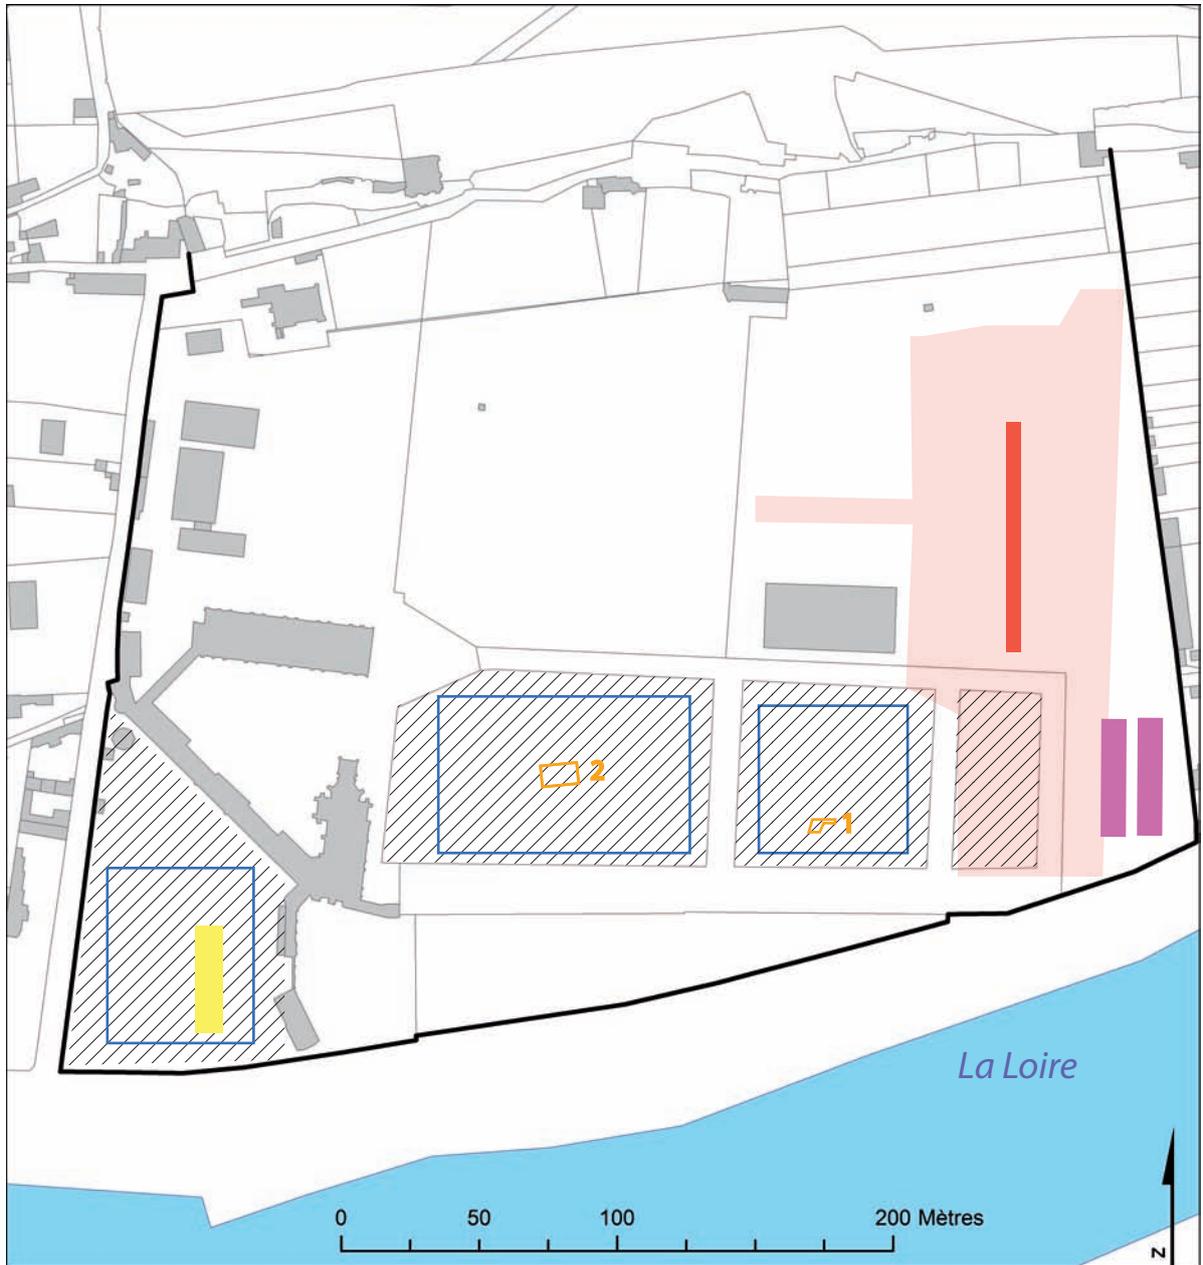
Tours site 17 - Marmoutier 2012
Fig.62

Localisation des études géomorphologiques et géophysiques

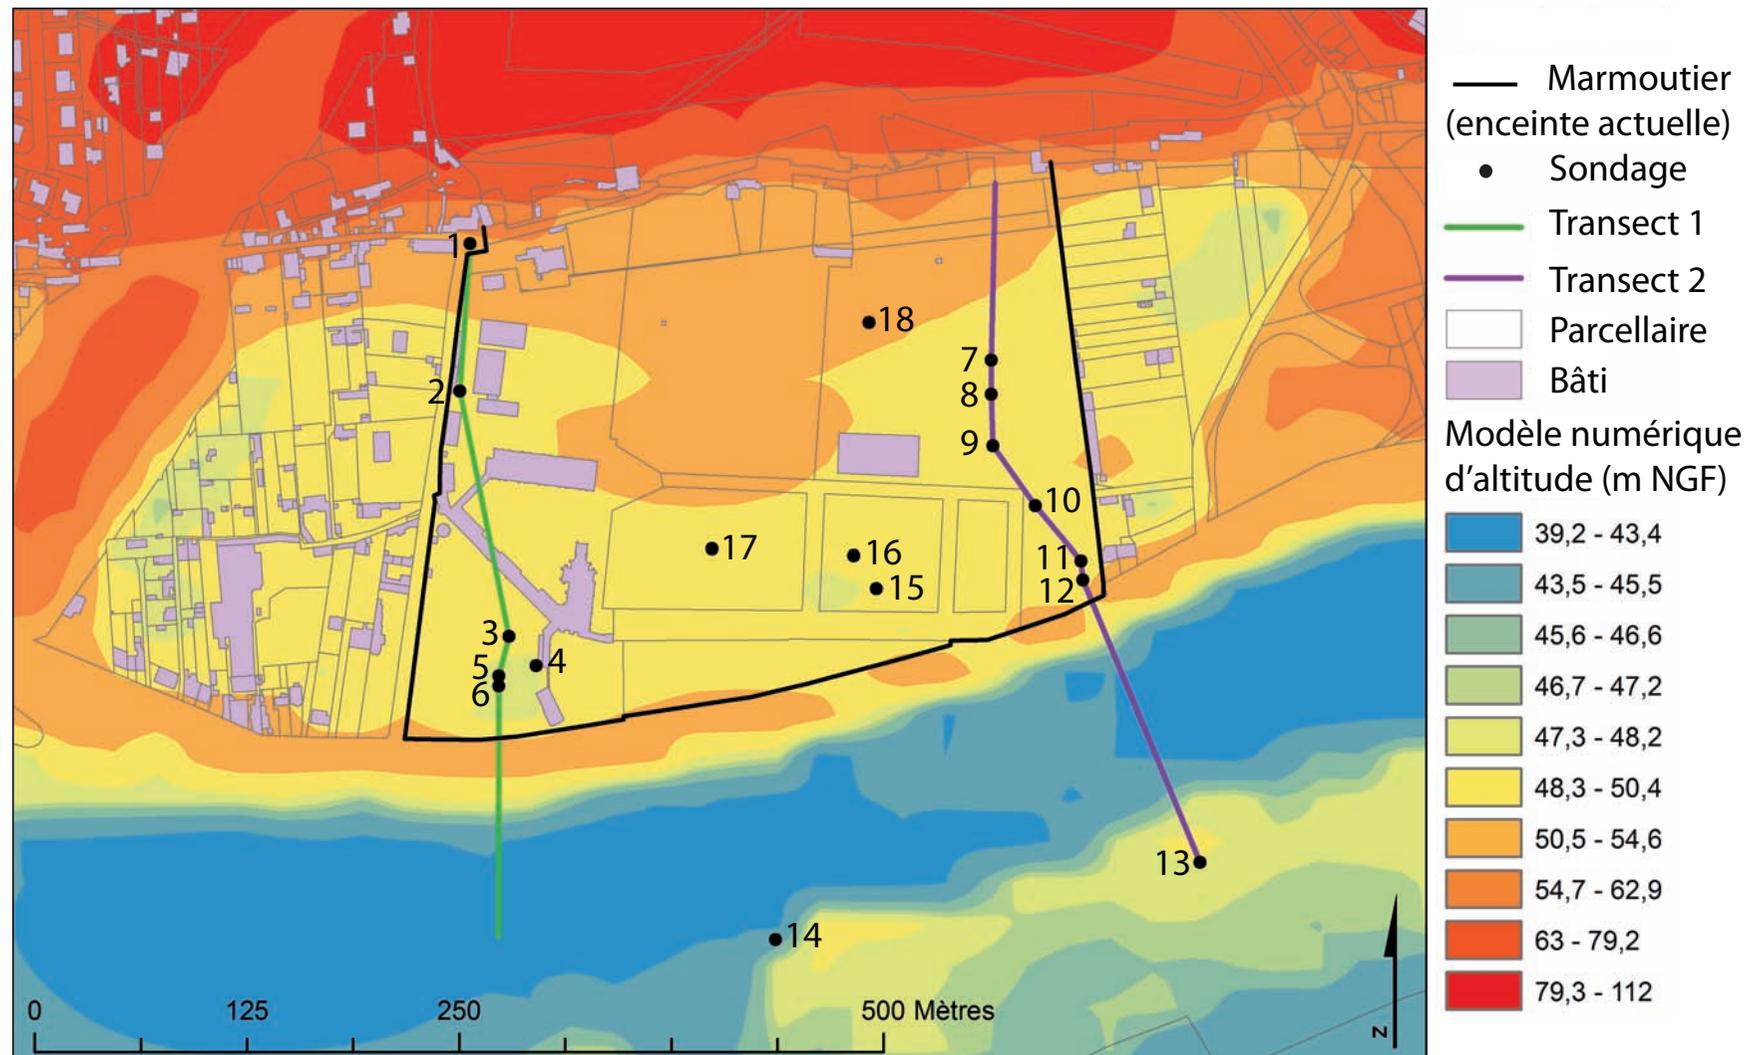
Tours site 17 - Marmoutier 2012
Fig.63

Localisation des sondages pris en compte dans l'étude et positionnement des transects litho-stratigraphiques réalisés

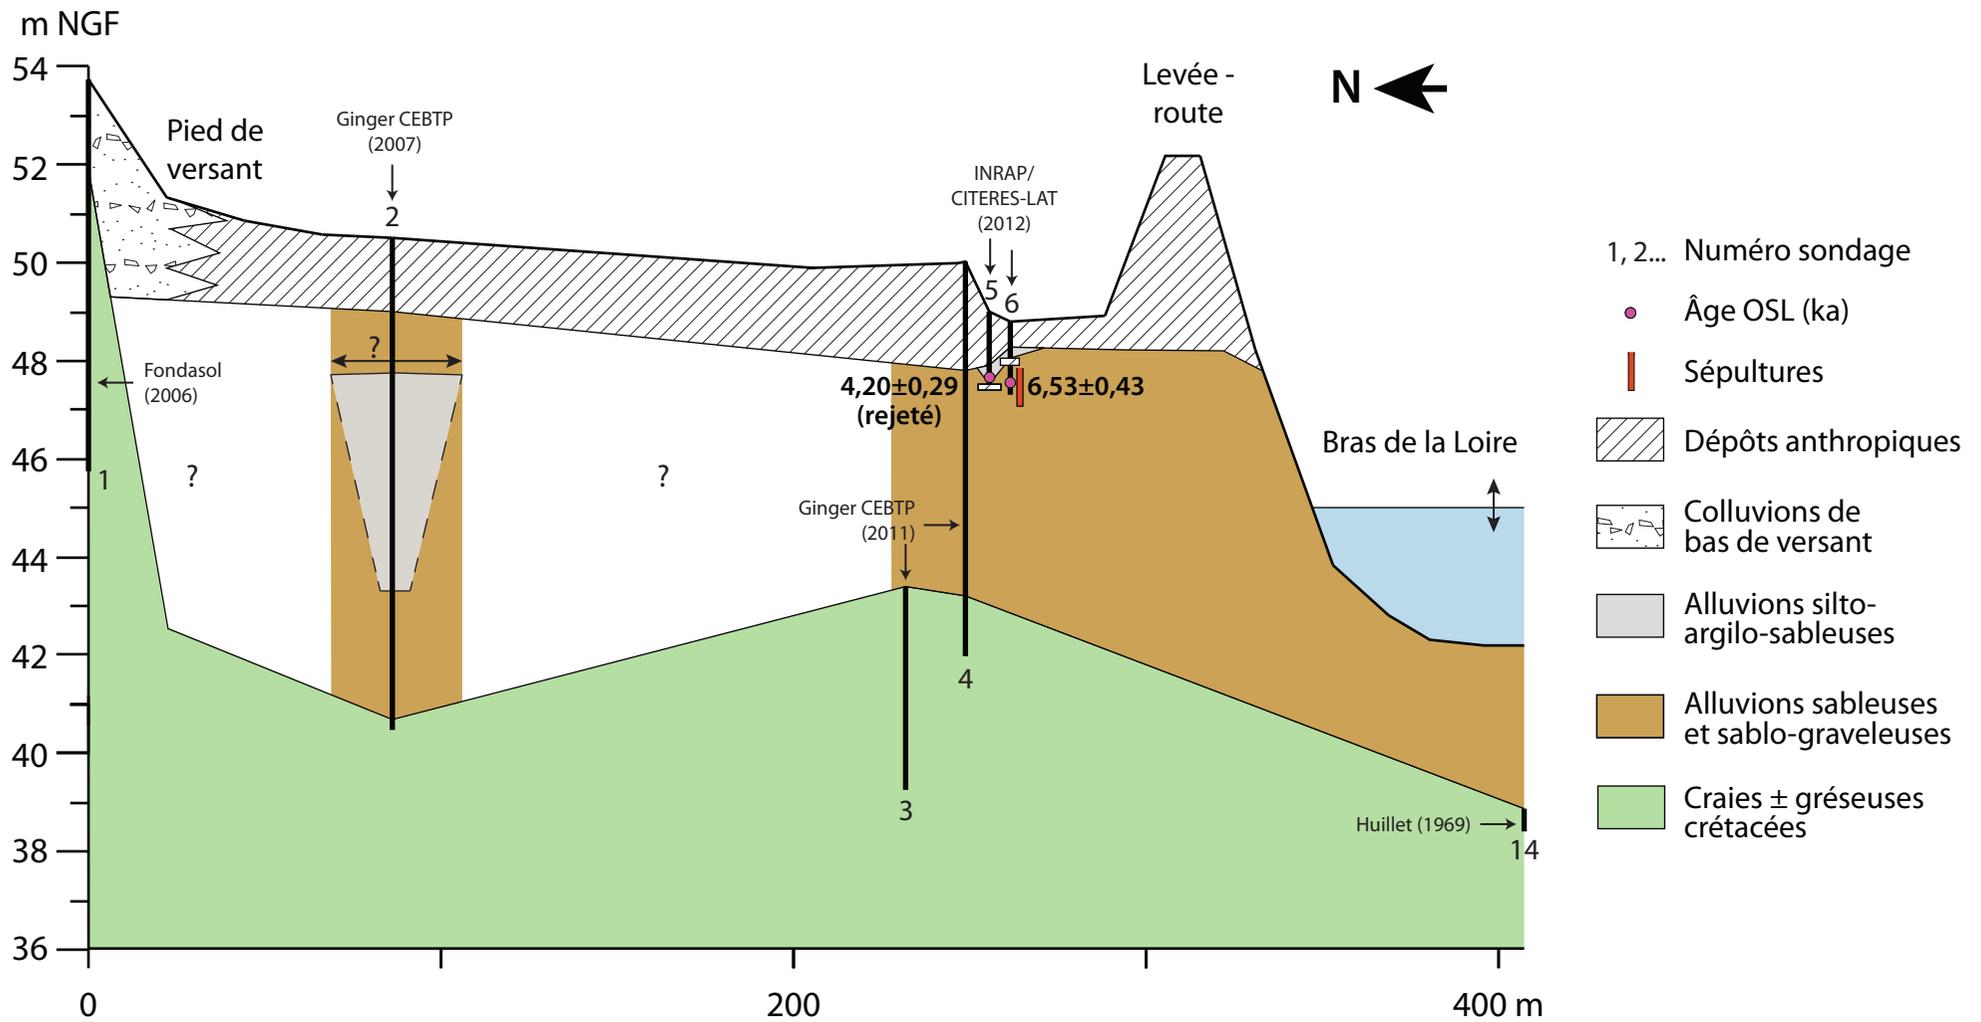
Tours site 17 - Marmoutier 2012
Fig.64

Transect litho-stratigraphique 1 (ouest de l'enceinte actuelle)

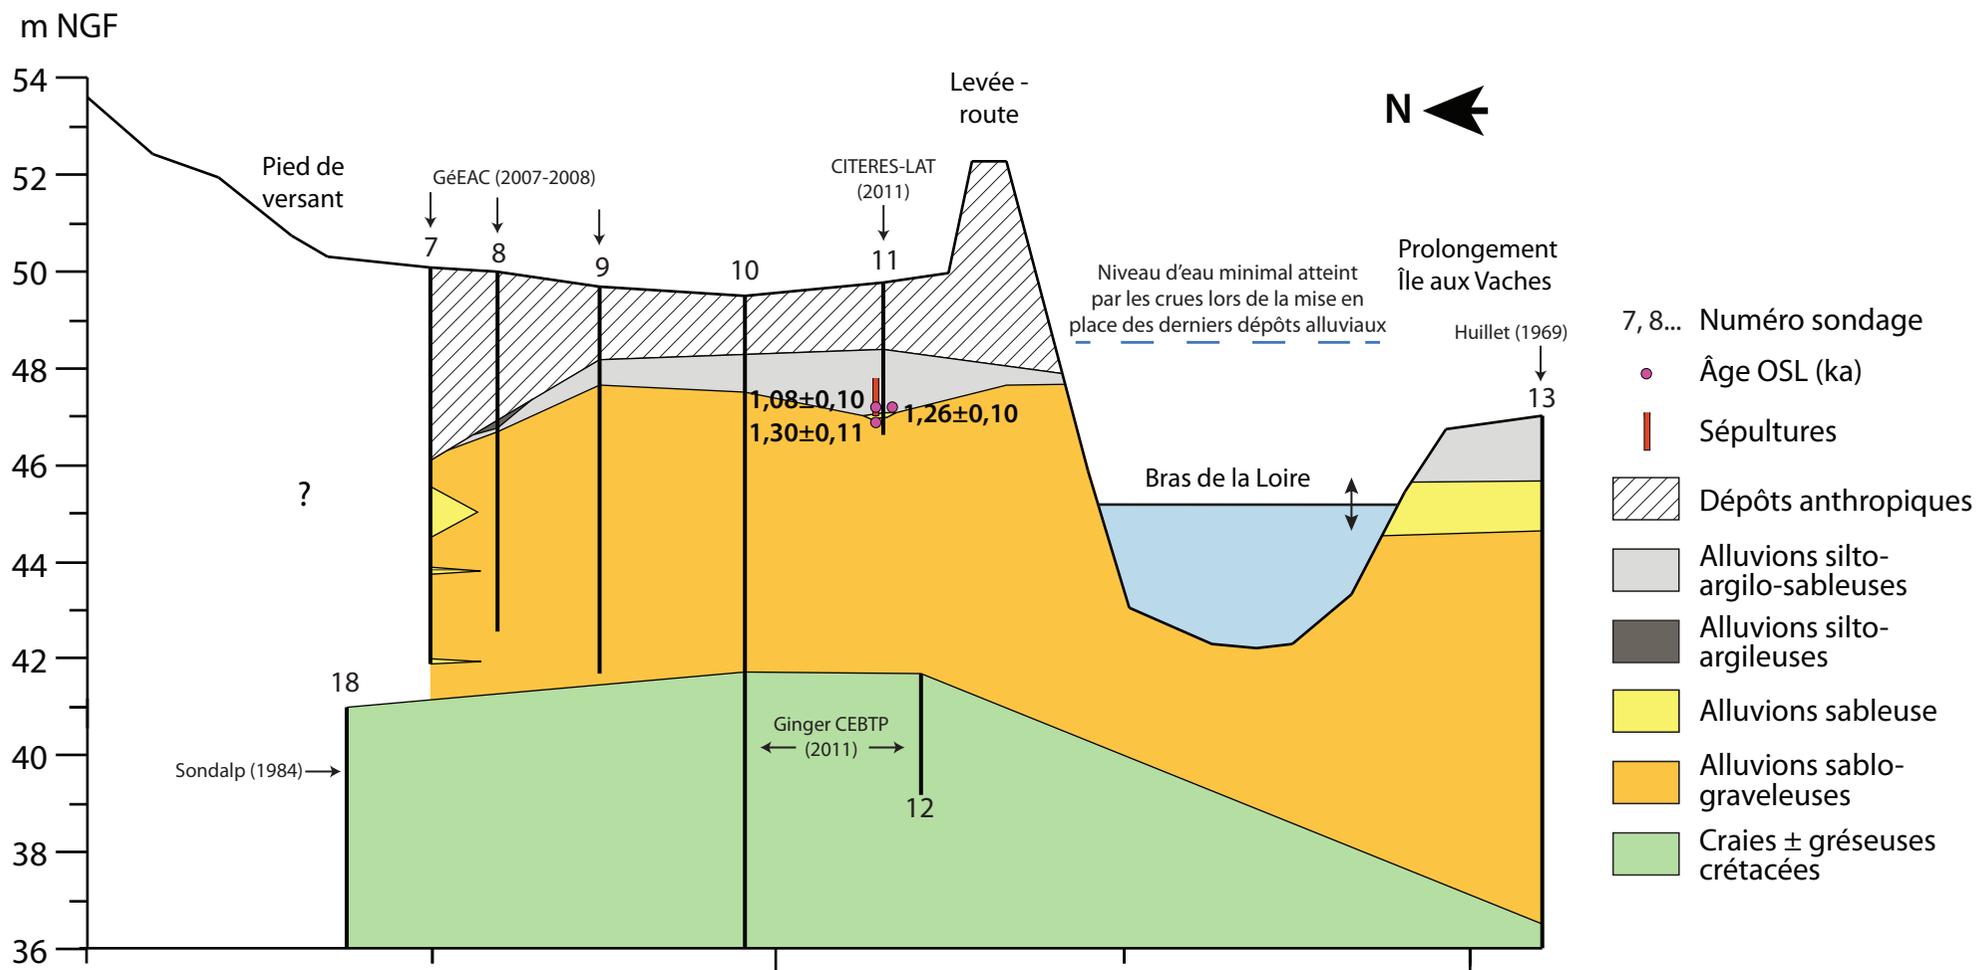
Fig.65

Transect litho-stratigraphique 2 (est de l'enceinte actuelle)

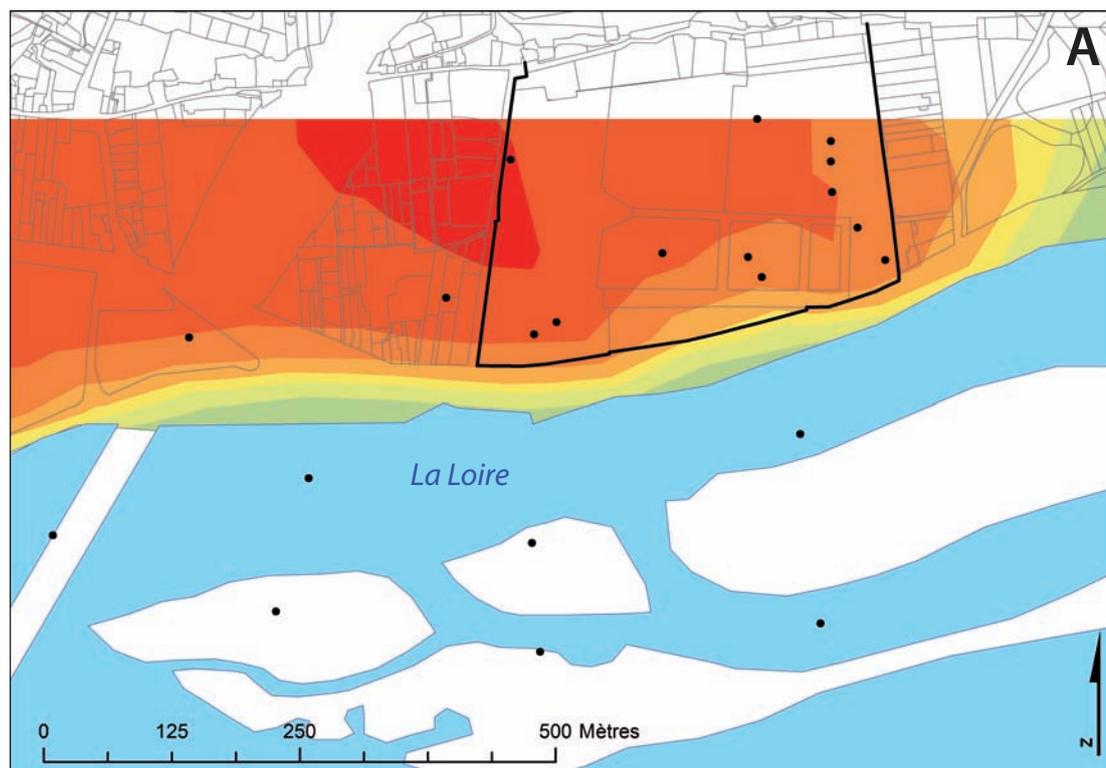
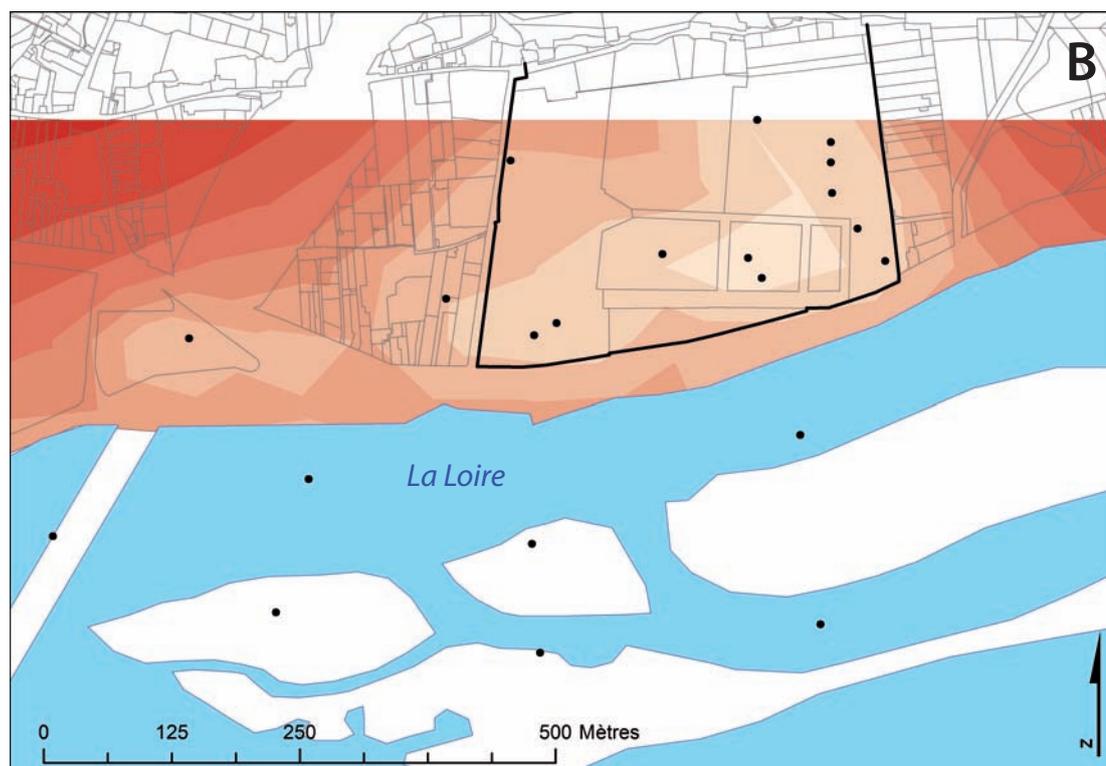
Fig.66

A : Carte de prédiction de l'altitude du toit des alluvions sur le site de l'abbaye de Marmoutier (en m NGF).

B : Carte de prédiction des erreurs standard sur l'estimation de l'altitude du toit des alluvions (en m)

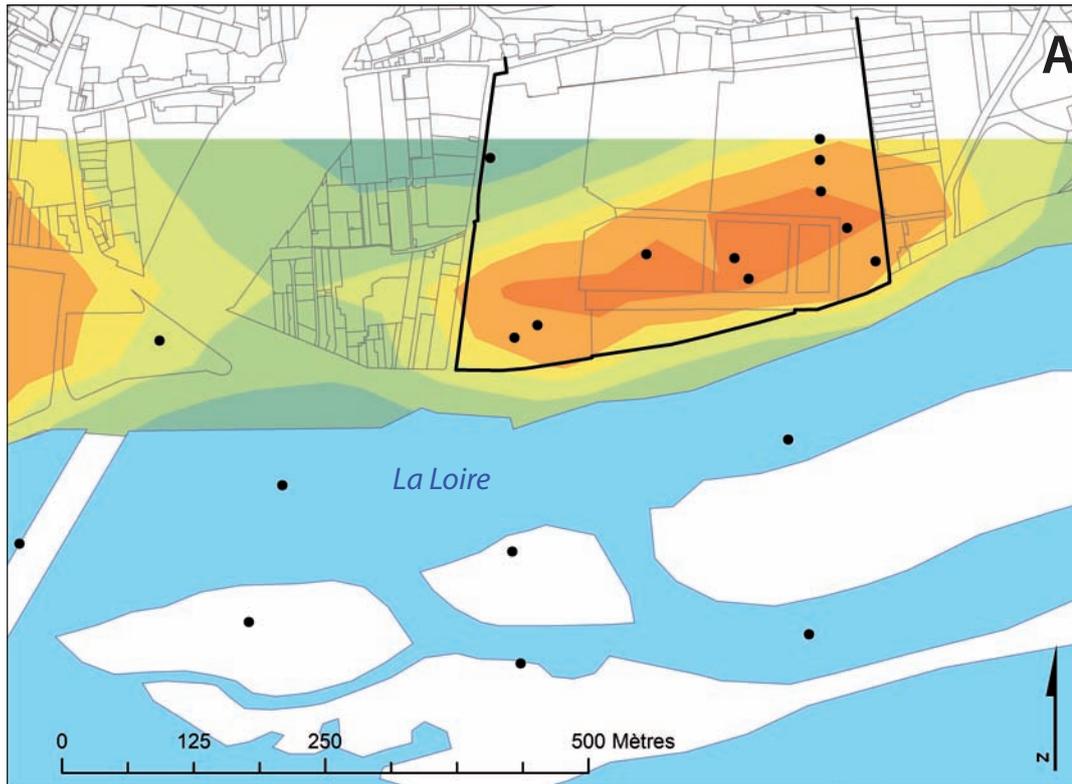
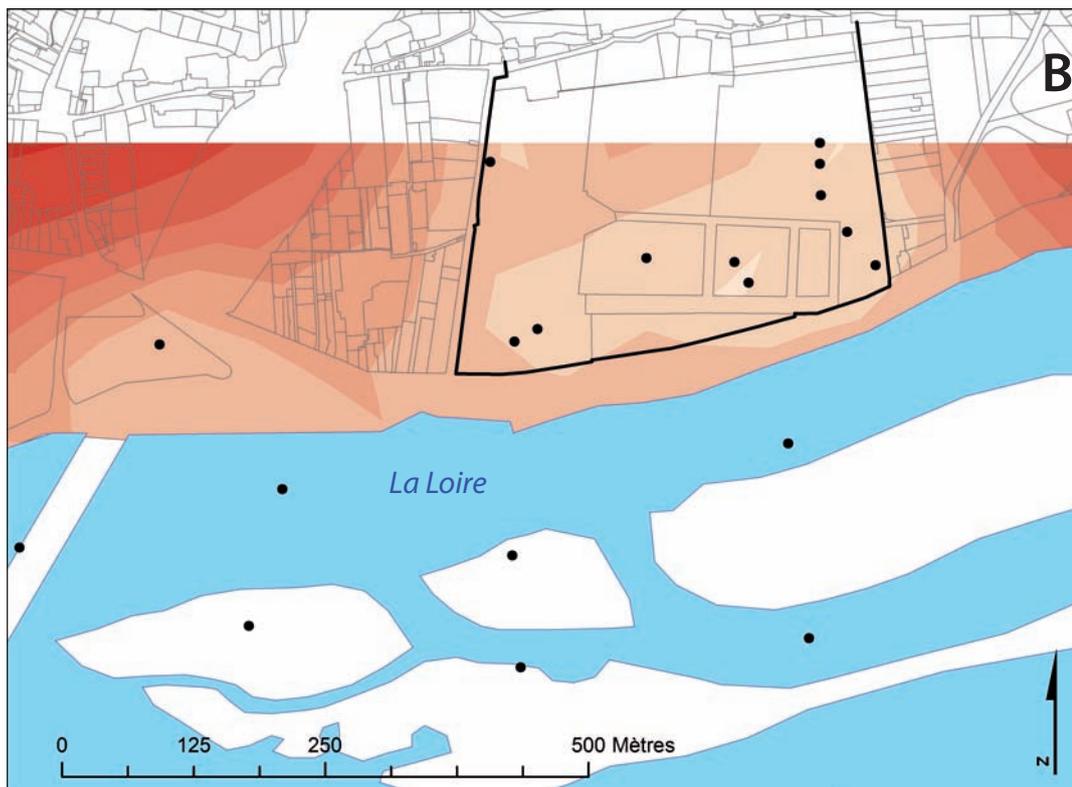
Fig.67

A : Carte de prédiction de l'altitude de la surface des sédiments sableux et sablo-graveleux sur le site de l'abbaye de Marmoutier (en m NGF).

B : Carte de prédiction des erreurs standard sur l'estimation de l'altitude de la surface des sédiments sableux et sablo-graveleux (en m).

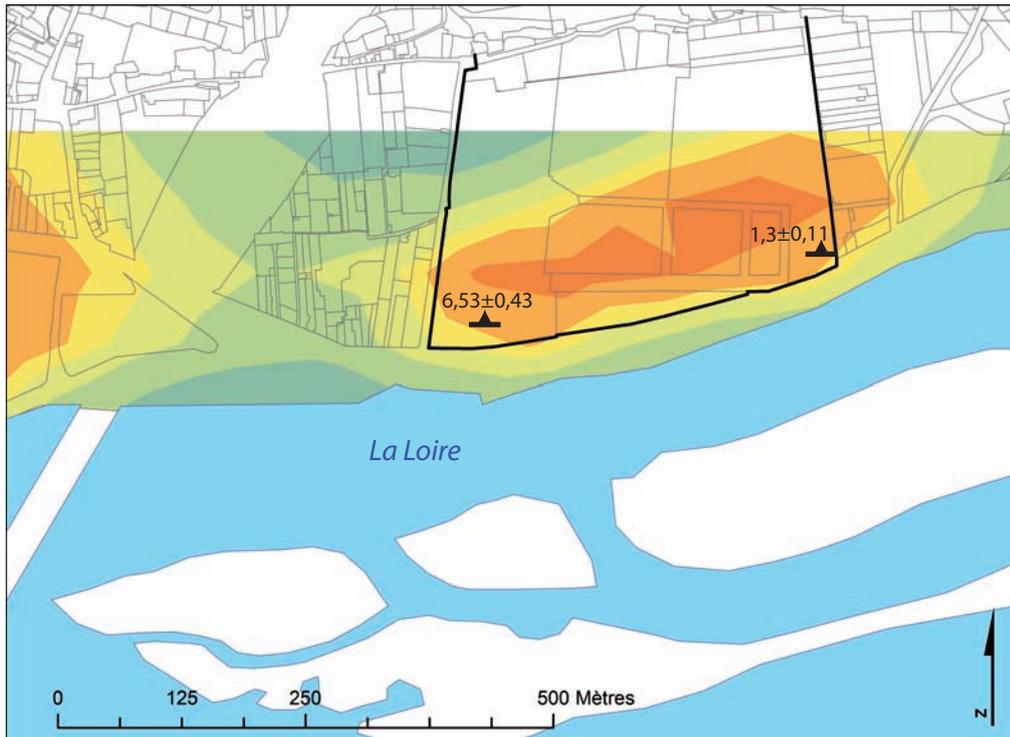
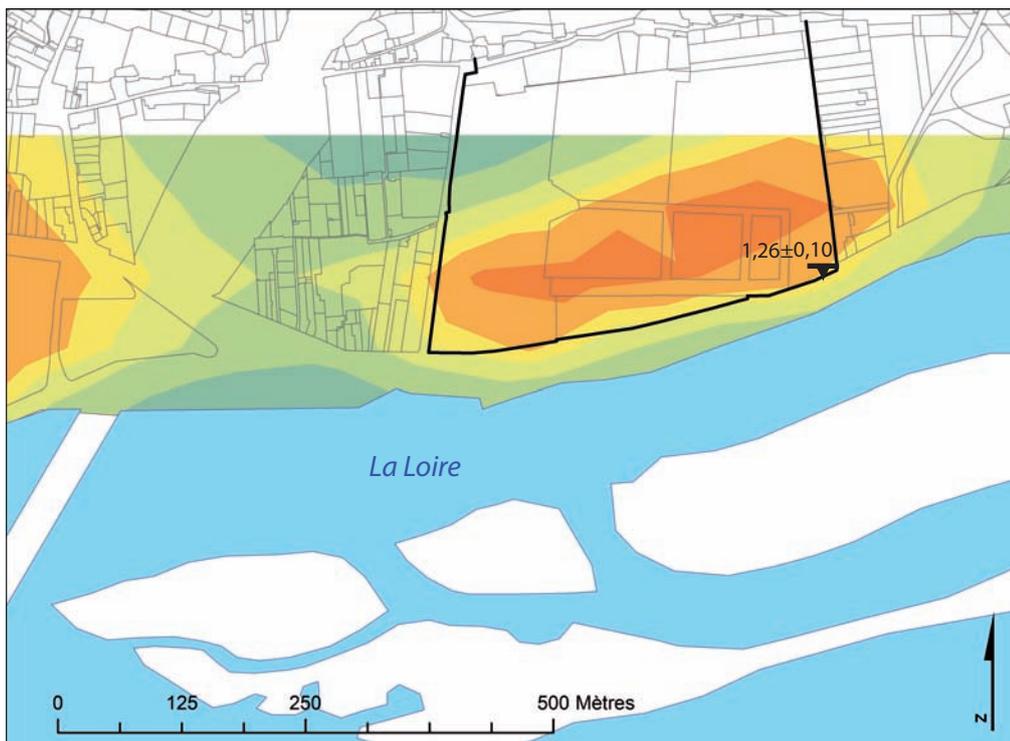
Fig.68

Informations données par les âges OSL sur la position ancienne du trait de rive en partie méridionale du site de l'abbaye de Marmoutier.

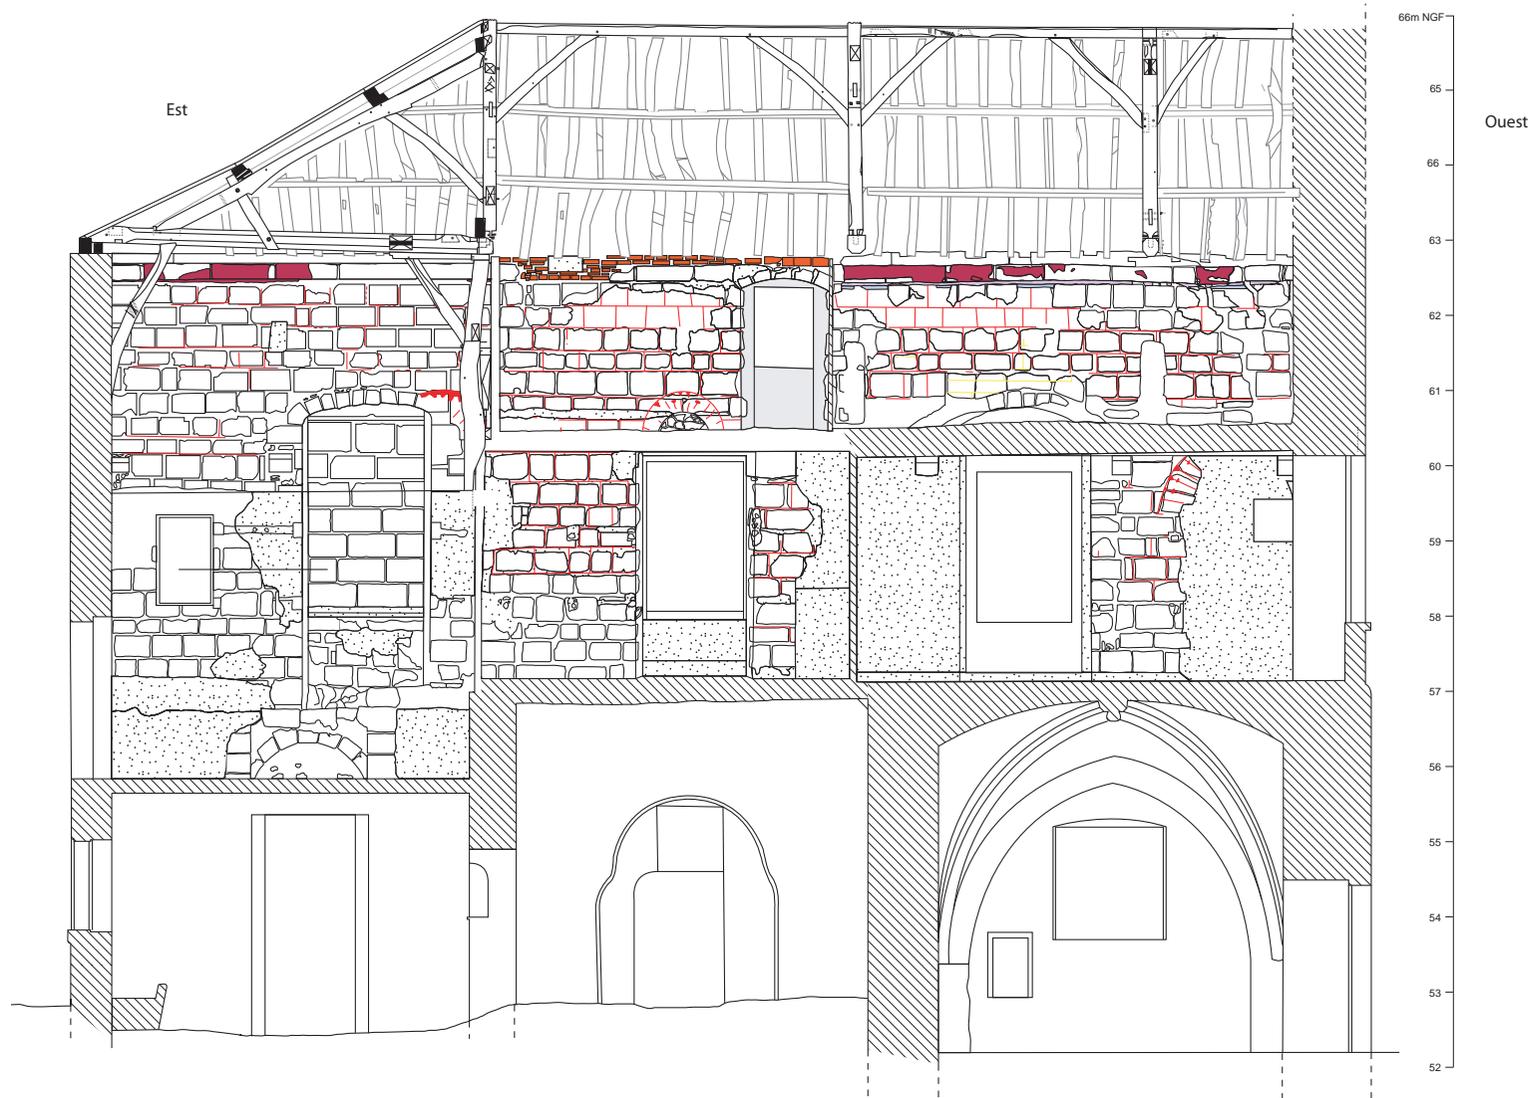
Fig.69

Coupe Est-Ouest des élévations de l'hôtellerie
cumul des relevés des maçonneries (B. Lefebvre) et de la charpente

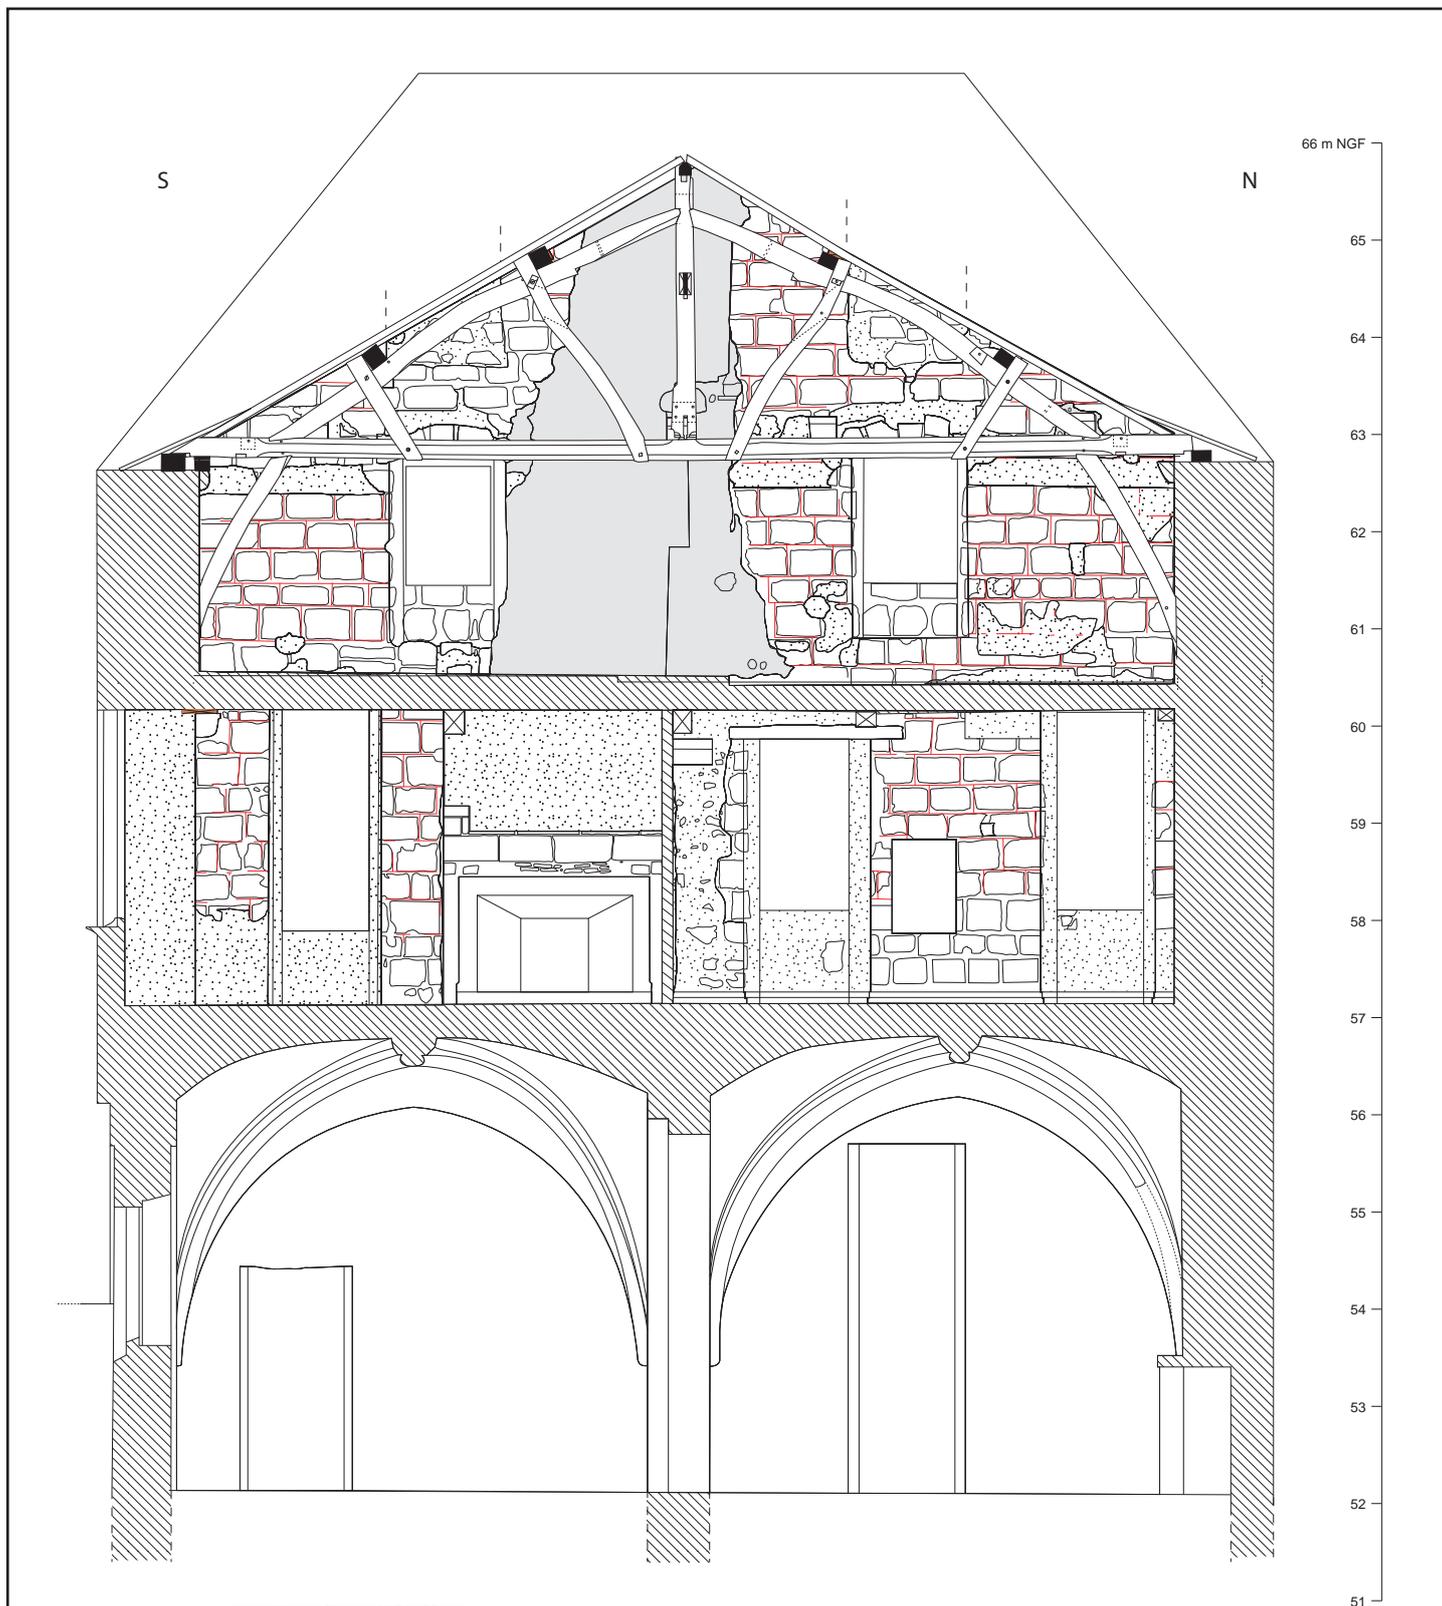
Fig.70

Coupe Nord-Sud des élévations de l'hôtellerie
cumul des relevés des maçonneries (B. Lefebvre) et de la charpente

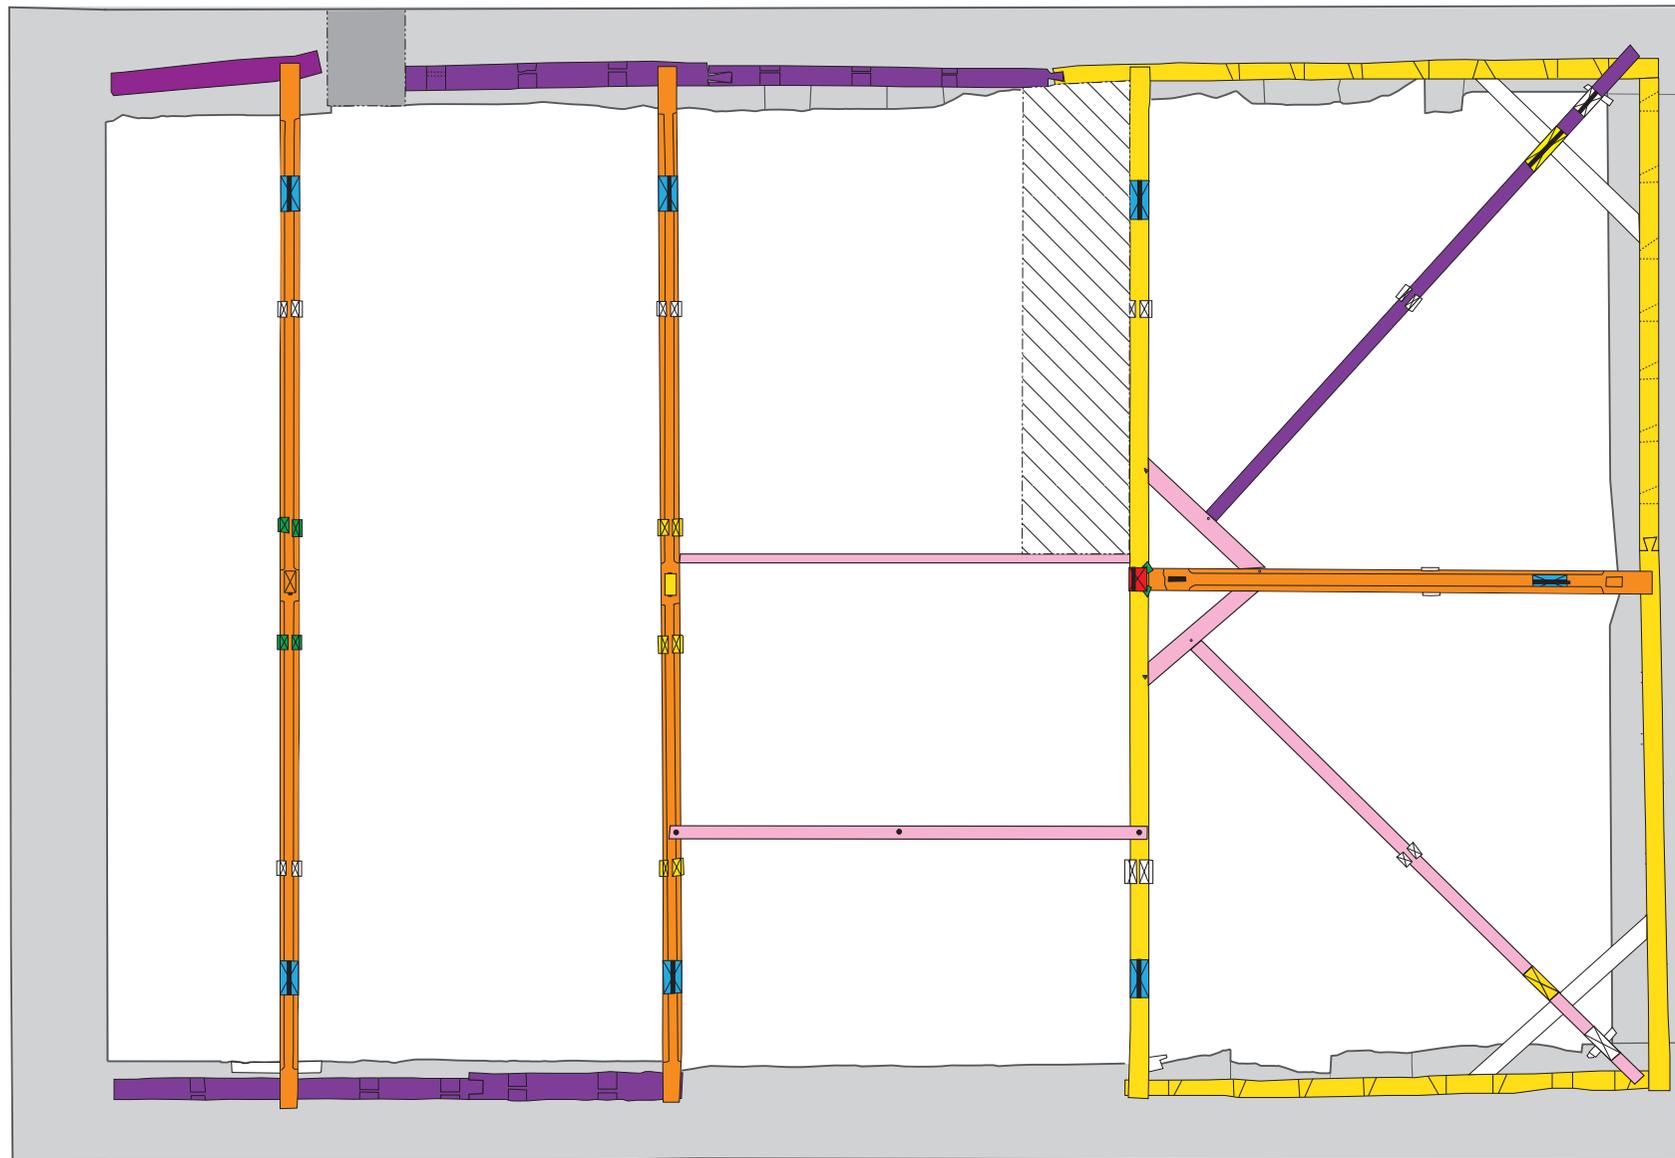
Fig.71

Plan phasé de la charpente au niveau des entrails

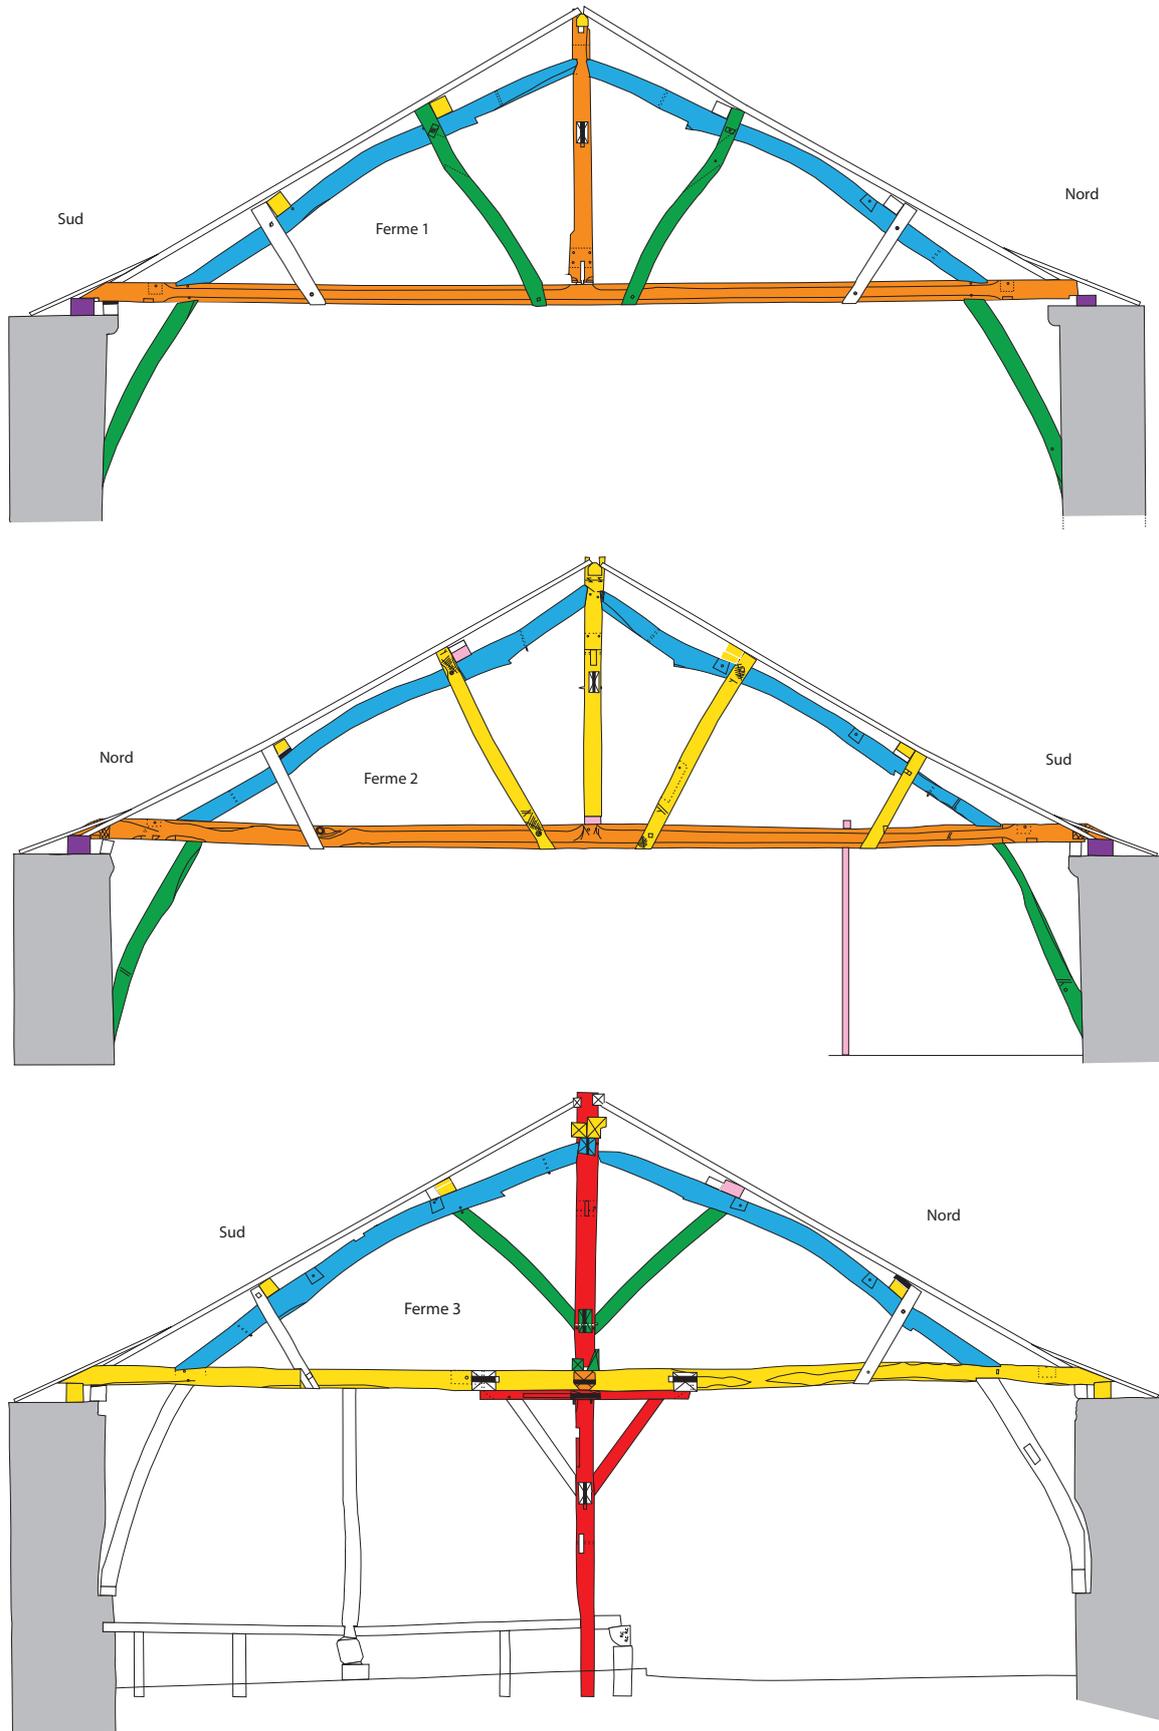
Fig.72

coupe phasée des trois fermes de la charpente

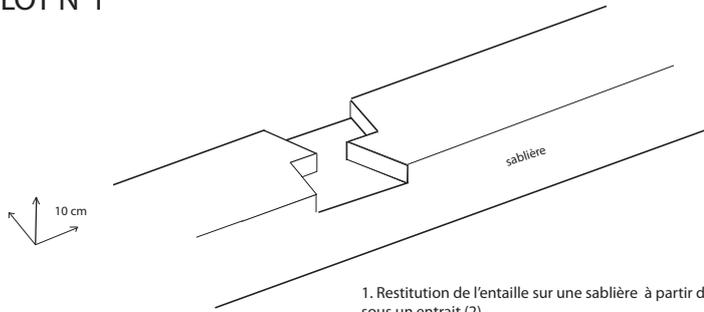
1. Restitution de l'entaille sur une sablière à partir de l'entaille sous un entrain (2)

différentes pièces constituant le lot n°1 (1395 - 1425d) et restitution d'une entaille sur une sablière

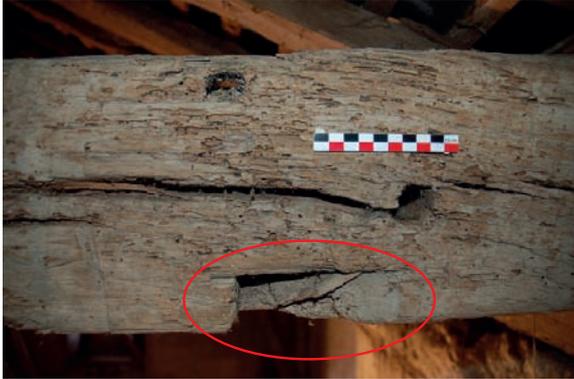
2. Entaille vue de côté permettant l'assemblage entrain / sablière

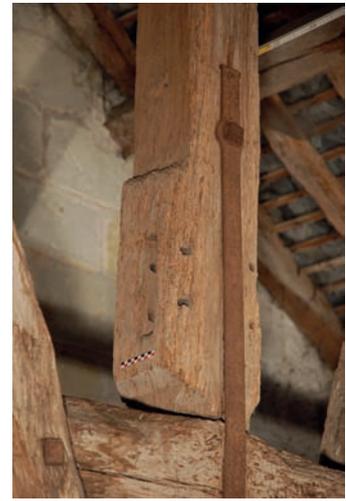
3. Partie restante d'un poinçon, avec des mortaises accueillant des pièces placées longitudinalement à la charpente

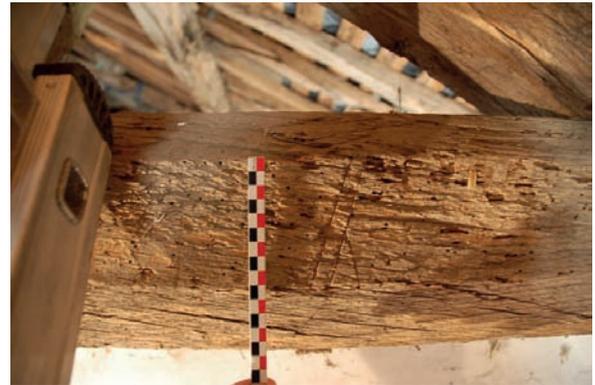
4. Les arêtes des entrains sont chanfreinées. On remarque ici une marque d'appartenance à la deuxième ferme de la charpente actuelle de l'hôtellerie.

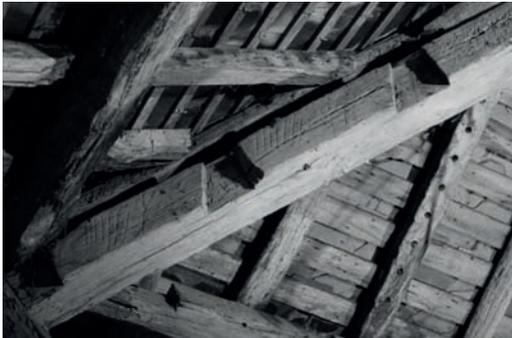
2. sablière réemployée comme arêtier avec ces entailles en demi-queue d'aronde

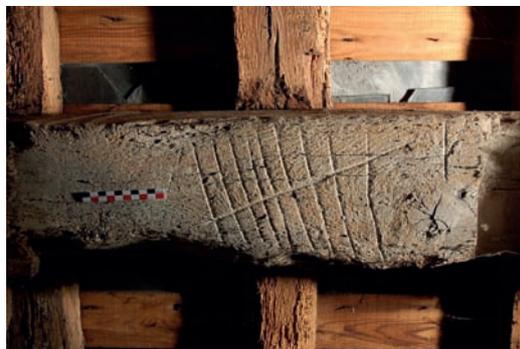
3. Marque n°91 indiquant la présence d'au moins 91 fermes dans la charpente d'origine

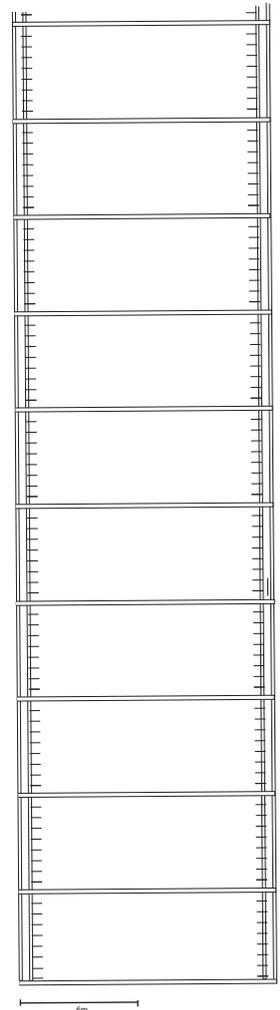
Fig.74

1. Restitution schématique de la trame de la charpente :

essai de restitution de la charpente du lot n°2, daté entre 1327 et 1347d

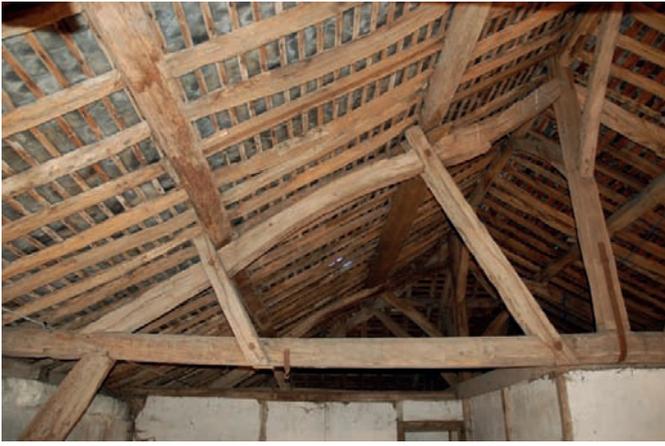
1. Entrait retroussé réemployé comme arbalétrier dans la charpente actuelle.

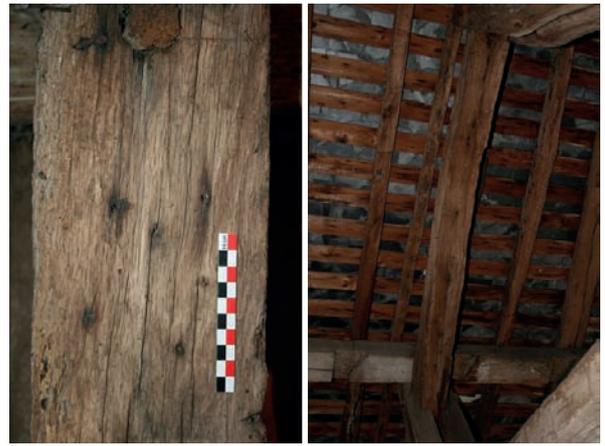
2. traces de clous en sous face des arbalétriers correspondant à la pose d'un lambris avec des couvre-joints.

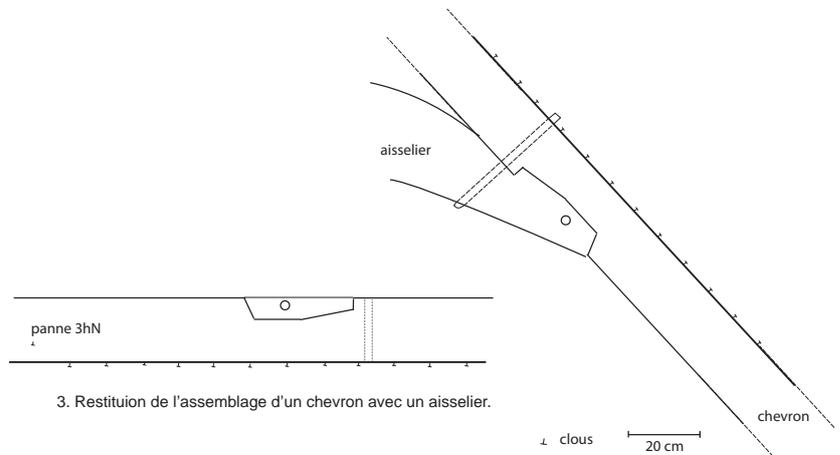
3. Restituiou de l'assemblage d'un chevron avec un aisselier.
