Tours site 17 - Marmoutier 2012
 Fig.61

Modèle numérique d'altitude des environs du site de l'abbaye de Marmoutier

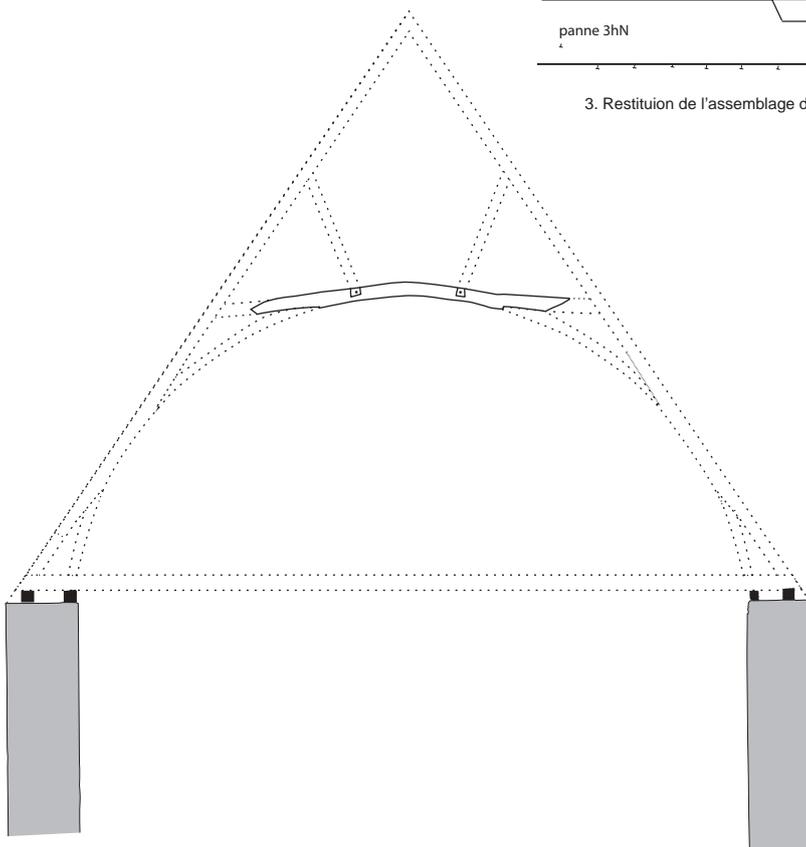
4. Restituiou d'une ferme complète à partir d'un entrait retroussé.

Restituiou du lot n°3 daté entre 1175 et 1191d

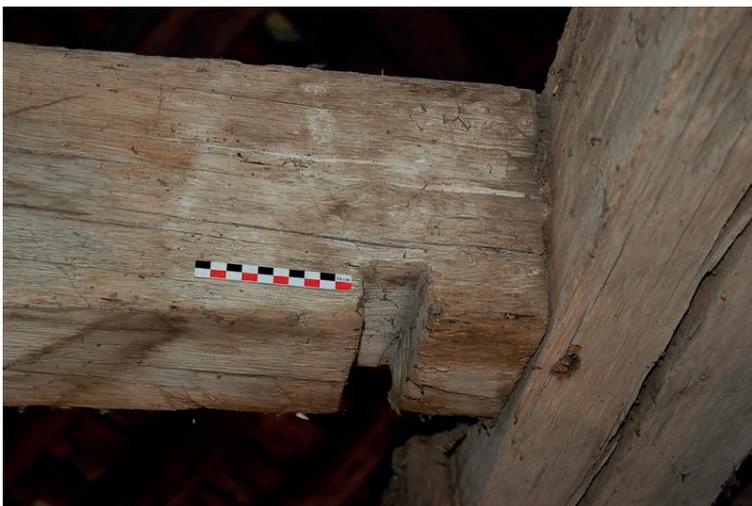
1. Entaille sous l'entrait pour l'accroche sur une sablière à languette.

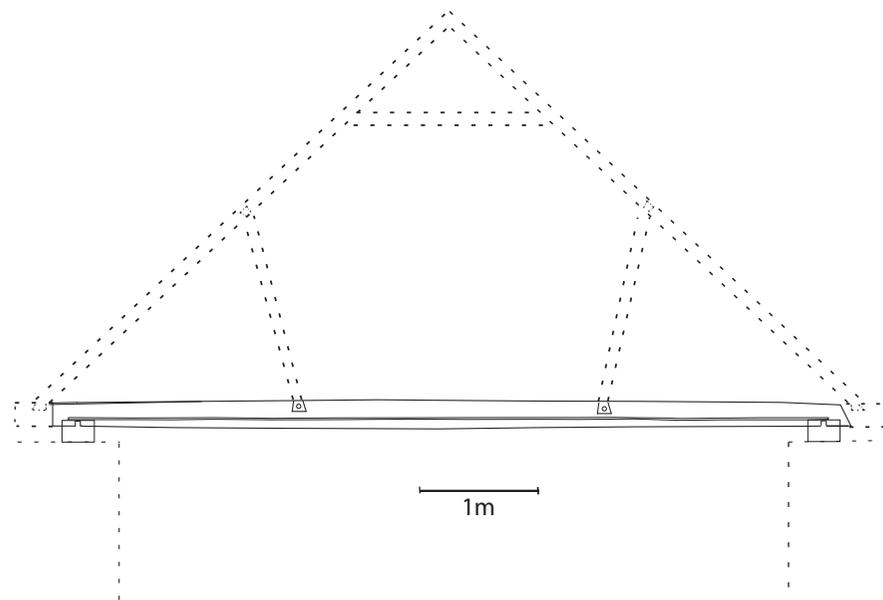
5. restitution d'une ferme de type romane à partir de l'entrait et d'une partie de chevron

restitution d'une ferme romane datée entre 1126 et 1152d

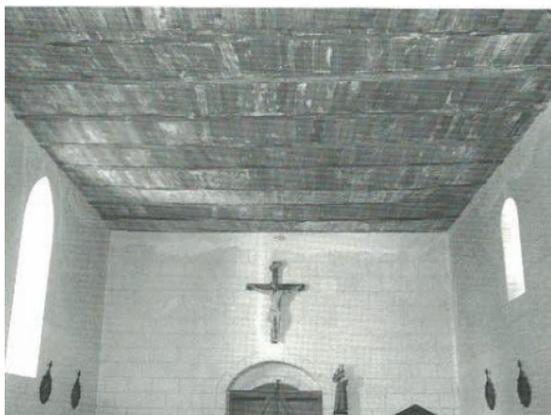
2. Restitution d'un plafond composé de planchettes insérées entre les entrails d'une charpente romane. (photo : F. Aubanton)

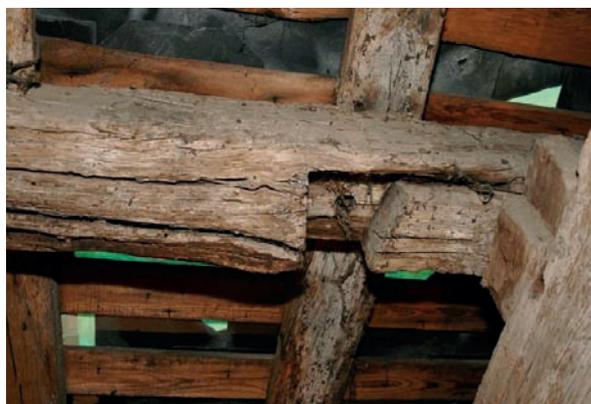
3. Queue d'aronde sur un chevron permettant son assemblage à mi-bois avec un entrait retroussé ou une contrefiche. Des clous sont encore visibles sur la face supérieure.

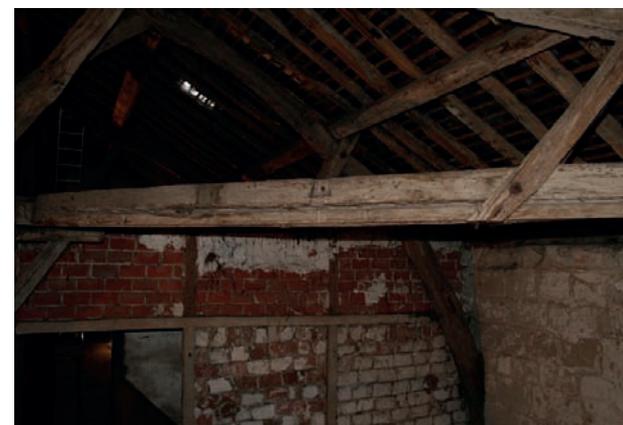
4. Entrait roman avec sa rainure et ces entailles à mi-bois, réemployé comme coyer dans la charpente actuelle.

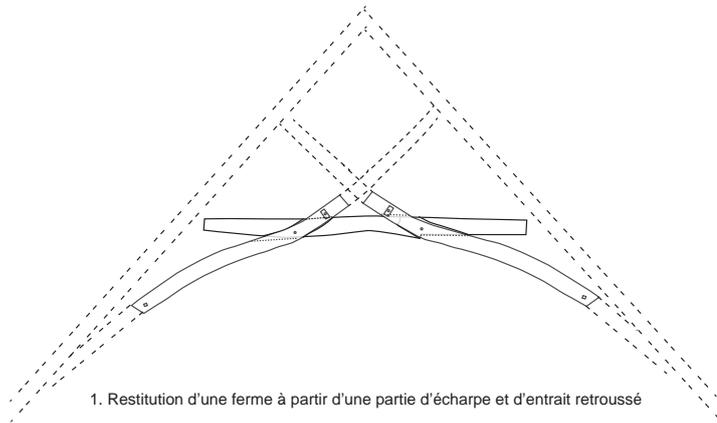
1. Restitution d'une ferme à partir d'une partie d'écharpe et d'entrait retroussé

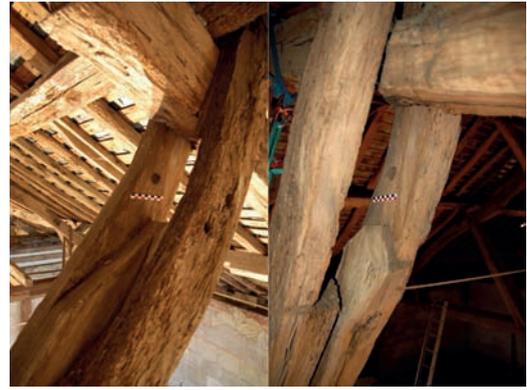
2. Echarpes réemployées comme contrefiches. l'entaille à mi-bois permettait l'assemblage avec un entrait retroussé.

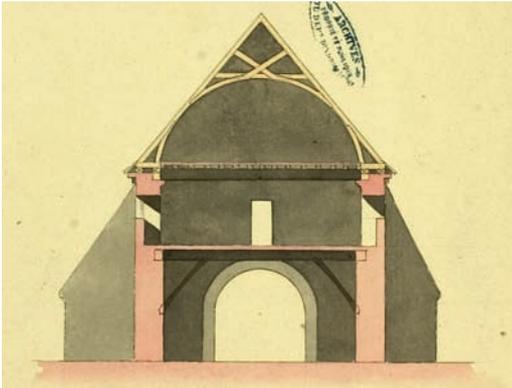
3. coupe des Grandes Ecuries réalisées par Pinguet en 1809 ADIL, cote V10_1_13

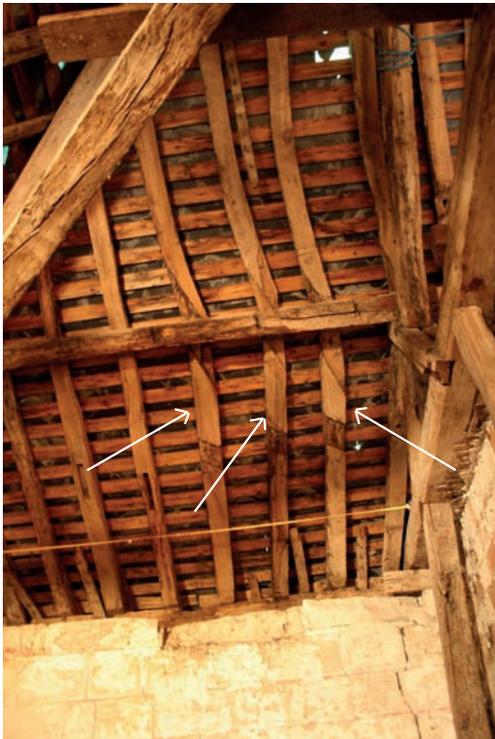
4. Echarpes réemployées comme chevrons. la difficulté de mise en place des bois courbes est montrée par les écarts très différents entre les entailles.

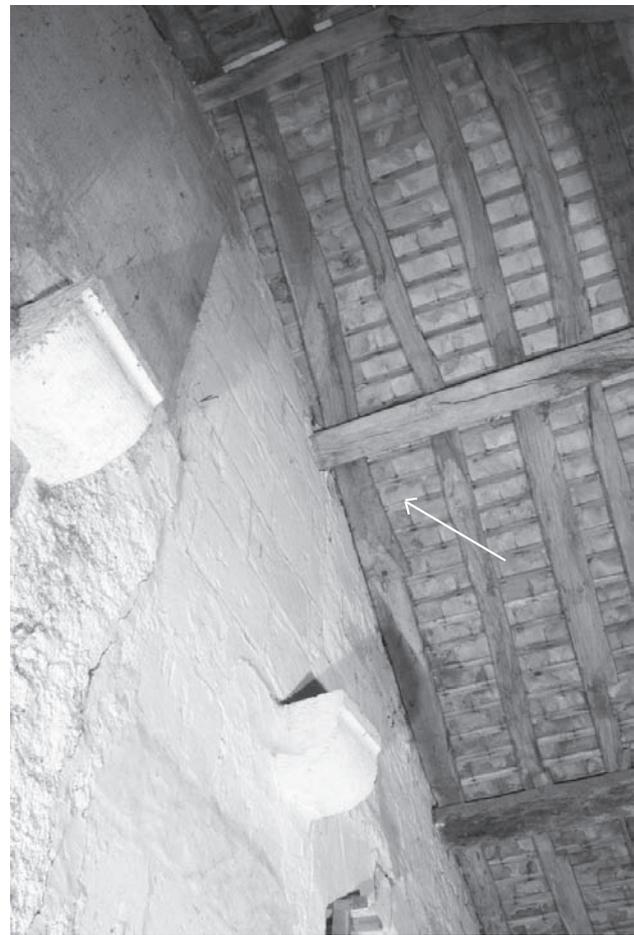
5. Entrait retroussé réemployé comme chevron dans la charpente actuelle. les deux entailles à mi-bois sont bien visibles.

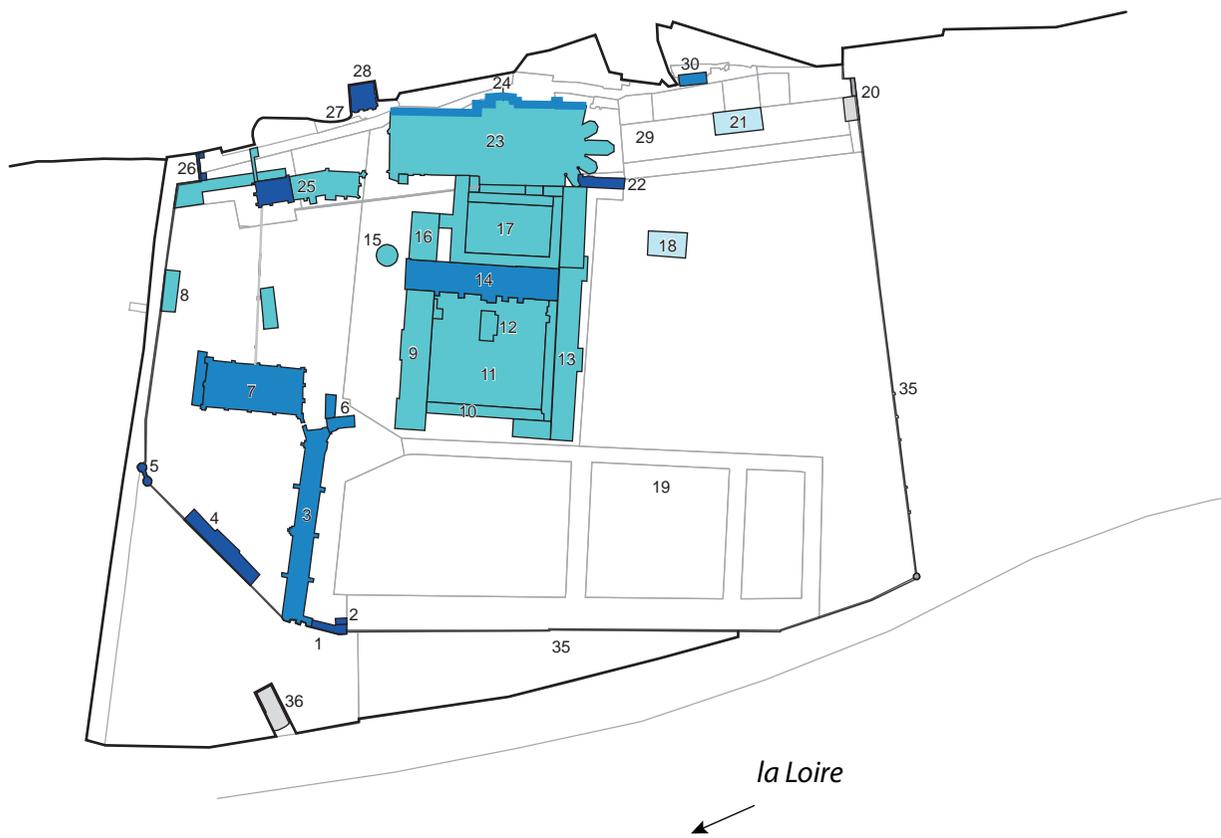
Fig.79

Processus de démantèlement de l'abbaye de Marmoutier entre 1797 et 1847

- Bâtiments détruits avant la fin du XVIII^e siècle
- Bâtiments détruits entre 1797 et 1811 ; c'est-à-dire entre le procès-verbal du 17 frimaire an VI (ADIL 1Q283) et le plan cadastral napoléonien de 1811 (ADIL 3P2/235.7)
- Bâtiments détruits entre 1811 et 1847 ; c'est-à-dire du plan cadastral de 1811 à l'acte notarial de Jacques-Charles Sauvalle (ADIL 3E8 854)
- Bâtiments anciens subsistants (mur d'enceinte inclus)
