Suivi d'endommagement par EA dans un composite obtenu par pultrusion et soumis à un chargement en flexion 3 points

Jamal Fajoui, Nicolas Terrien, Fethi Dahmene, Aurélie Cordelle, Xavier Chapeleau, Monssef Drissi-Habti

In this work, a composite material with glass fibers and vinylester matrix, obtained by pultrusion, is subject to a 3-point bending test, first under quasi-static loading and then to fatigue, at relatively low frequency. The acoustic emission technique is used during the tests in order, to clarify the damage threshold and also to monitor its development, during testing. The results showed that the damage threshold occurs well before the end of proportionality. This result allowed us to clearly specify the interval along which the stress fatigue tests have to be performed on this material, namely between the stress threshold for damage and the end constraint of proportionality. The scenario of damage to the material studied suggests a damage mode at low stress (up to the end of proportionality), governed by various micro-damage mechanisms of the matrix (matrix microcracking longitudinally and transversely to fibers). At higher stress, the fibers begin to break, in si

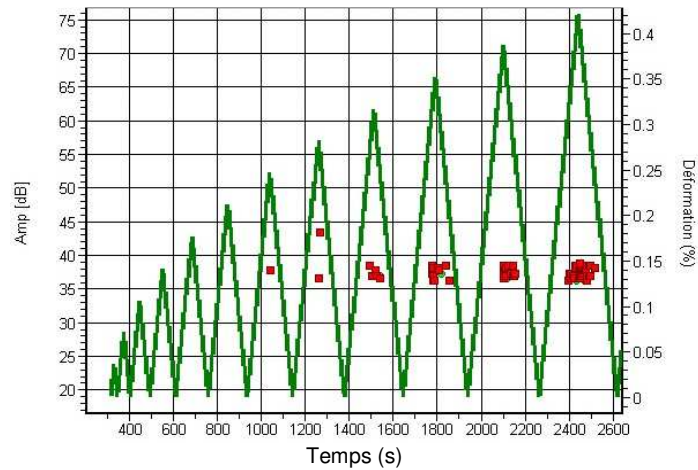
Figure 5 : Evolution du nombre d'alternances en chargement - déchargement

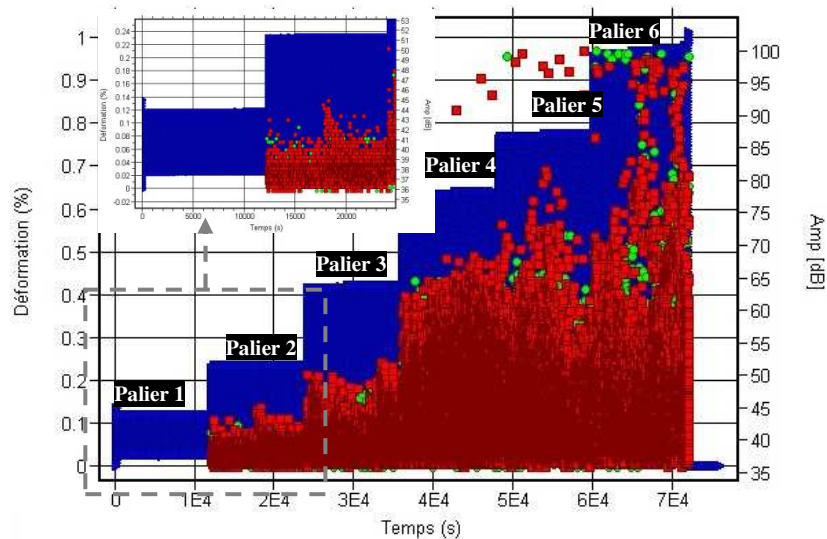
Figure 10 : Évolution de l'activité acoustique durant un essai de fatigue

La Figure 10 présente l'évolution de l'activité acoustique durant un essai de fatigue par paliers. On constate une absence d'EA durant le premier palier de fatigue. Puis, une forte activité s'installe dès le début du deuxième palier et continue jusqu'à la fin du palier 3, avec une variation d'amplitude entre 35 dB et 50 dB. Ceci est cohérent avec les essais quasi-statique, dans la mesure où le mécanisme dominant est relatif aux ruptures de la matrice que ce soit dans le sens longitudinal (parallèle aux fibres) ou transverse.

Dans le palier 4, on remarque l'enregistrement d'amplitudes élevées (allant jusqu'à 90dB). Ceci peut s'expliquer en considérant qu'avec la cyclicité de la contrainte, les frottements entre fibres et débris de matrice induisent des ruptures de fibres en quantité appréciable. Il peut s'agir, en particulier, des fibres les plus altérées, ou bien celles possédant les plus faibles diamètres. Cette explication est confortée par des amplitudes d'événements d'EA, allant jusqu'à 75dB. Au-delà de ce palier, l'on remarque un spectre large d'amplitude d'événements acoustiques ; ce qui correspond à la coexistence de tous les mécanismes d'endommagement usuellement présents dans un matériau composite unidirectionnel. En particulier, la rupture en masse des fibres de verre sont reflétées par des amplitudes élevées d'événements d'EA.
