## Test d'usure des outils de coupe modifiés ou non lors du déroulage de MDF

H. Aknouche<sup>a</sup>, C. Nouveau<sup>b</sup>, Y. Benlatreche<sup>b</sup>, C. Rousselot<sup>c</sup>, D. Pilloud<sup>c</sup>, A. Zerizer<sup>a</sup>, R. Marchal<sup>b</sup>

### Résumé

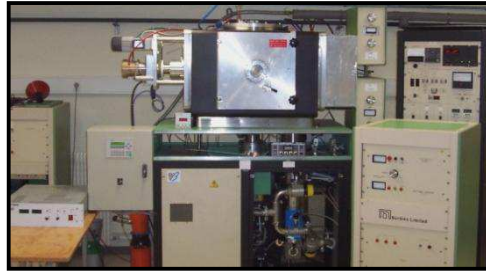
Figure 2: Bâti de pulvérisation magnétron

Les couches de CrN et CrAlN ont été synthétisées par un magnétron RF double postillonner avec une cible Cr et une autre d'Al pure (figure2). Les paramètres de dépôts sont donnés au tableau (1). Les dépôts sont réalisés seulement sur la face de coupe suivant le constat de Nouveau et al [1].

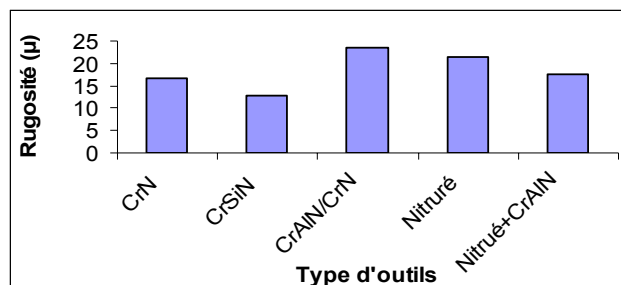
Figure 10 : Rugosité moyenne des copeaux déroulés

On constate à travers la figure 9 que l'outil revêtu de CrSiN permet d'obtenir de meilleurs états de surfaces que les autres outils traités. On remarque que la valeur de l'usure en elle-même n'est pas un facteur qui pourra être déterminant sur la valeur moyenne de la rugosité dans le processus de déroulage; mais surtout les ondulations générées. Cela se confirme par la valeur moyenne de la rugosité de l'outil revêtu de CrN/CrAlN, malgré son usure faible il ne génère pas des surfaces de bonnes qualités en prenant comme indice de qualité la rugosité. On peut dire que la qualité des surfaces déroulées dépend de l'usure mais aussi du profil de dégradation de l'arête, constaté lors de l'analyse sur profilometre optique de l'arête de coupe de l'outil revêtu CrN/CrAlN.
